Dossier technique amiante

Adresse :Campus vétérinaire VétaGro
1 avenue Bourgelat (AILE 5)

**Rapport de mission de repérage des matériaux et produits contenant de l'amiante à intégrer au dossier technique « amiante »
(Listes A et B de l'annexe 13-9 du Code de la Santé publique)**Numéro de dossier : 2019/01150 **AILE 5**
Date du repérage : 04/02/2020**Références réglementaires**

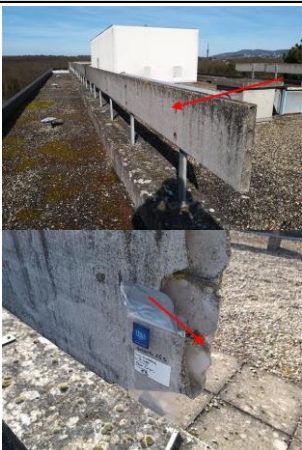
Localisation	Identifiant + Description	Conclusion (justification)	Etat de conservation** et préconisations*	Photo
	<p><u>Identifiant:</u> Matériau009 <u>Réf. échantillon:</u> ech009 <u>Réf. laboratoire:</u> IT332002-3869 <u>Description:</u> Garde corps <u>Composant de la construction:</u> 1 - Couvertures, Toitures, Terrasses et étanchéités - Plaques ondulées et planes <u>Partie à sonder:</u> Garde corps <u>Liste selon annexe.13-9 du CSP :</u> B</p>	Présence d'amiante (Après analyse en laboratoire)	<p>Résultat EP**</p> <p>Préconisation : Il est recommandé de réaliser une évaluation périodique.</p>

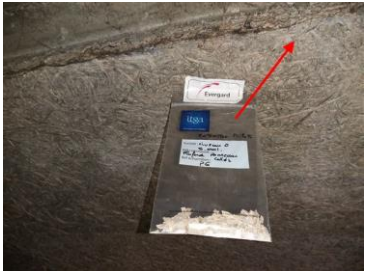
Localisation	Identifiant + Description	Photo
NIVEAU 0 - 5-001	<p>Identifiant: Matériau006 Réf. échantillon: ech006 Réf. laboratoire: IT332002-3866 Description: Plafond : panneaux type fibralith Composant de la construction: 4 - Plafonds et faux plafonds - Plafonds Partie à sonder: Panneaux collés vissés ou cloués Liste selon annexe.13-9 du CSP : B</p>

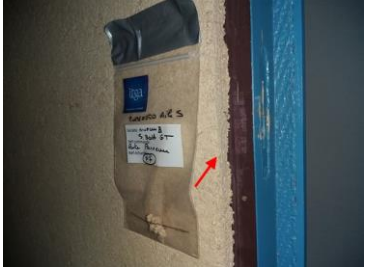
NIVEAU 3 - 5-301A	<p>Identifiant: Matériau007 Réf. échantillon: ech007 Réf. laboratoire: IT332002-3867 Description: Porte gaine technique : Panneaux Composant de la construction: 8 - Équipements divers et accessoires - Portes de placard, baignoires et éviers métalliques Partie à sonder: Plaques souples Liste selon annexe.13-9 du CSP : B</p>

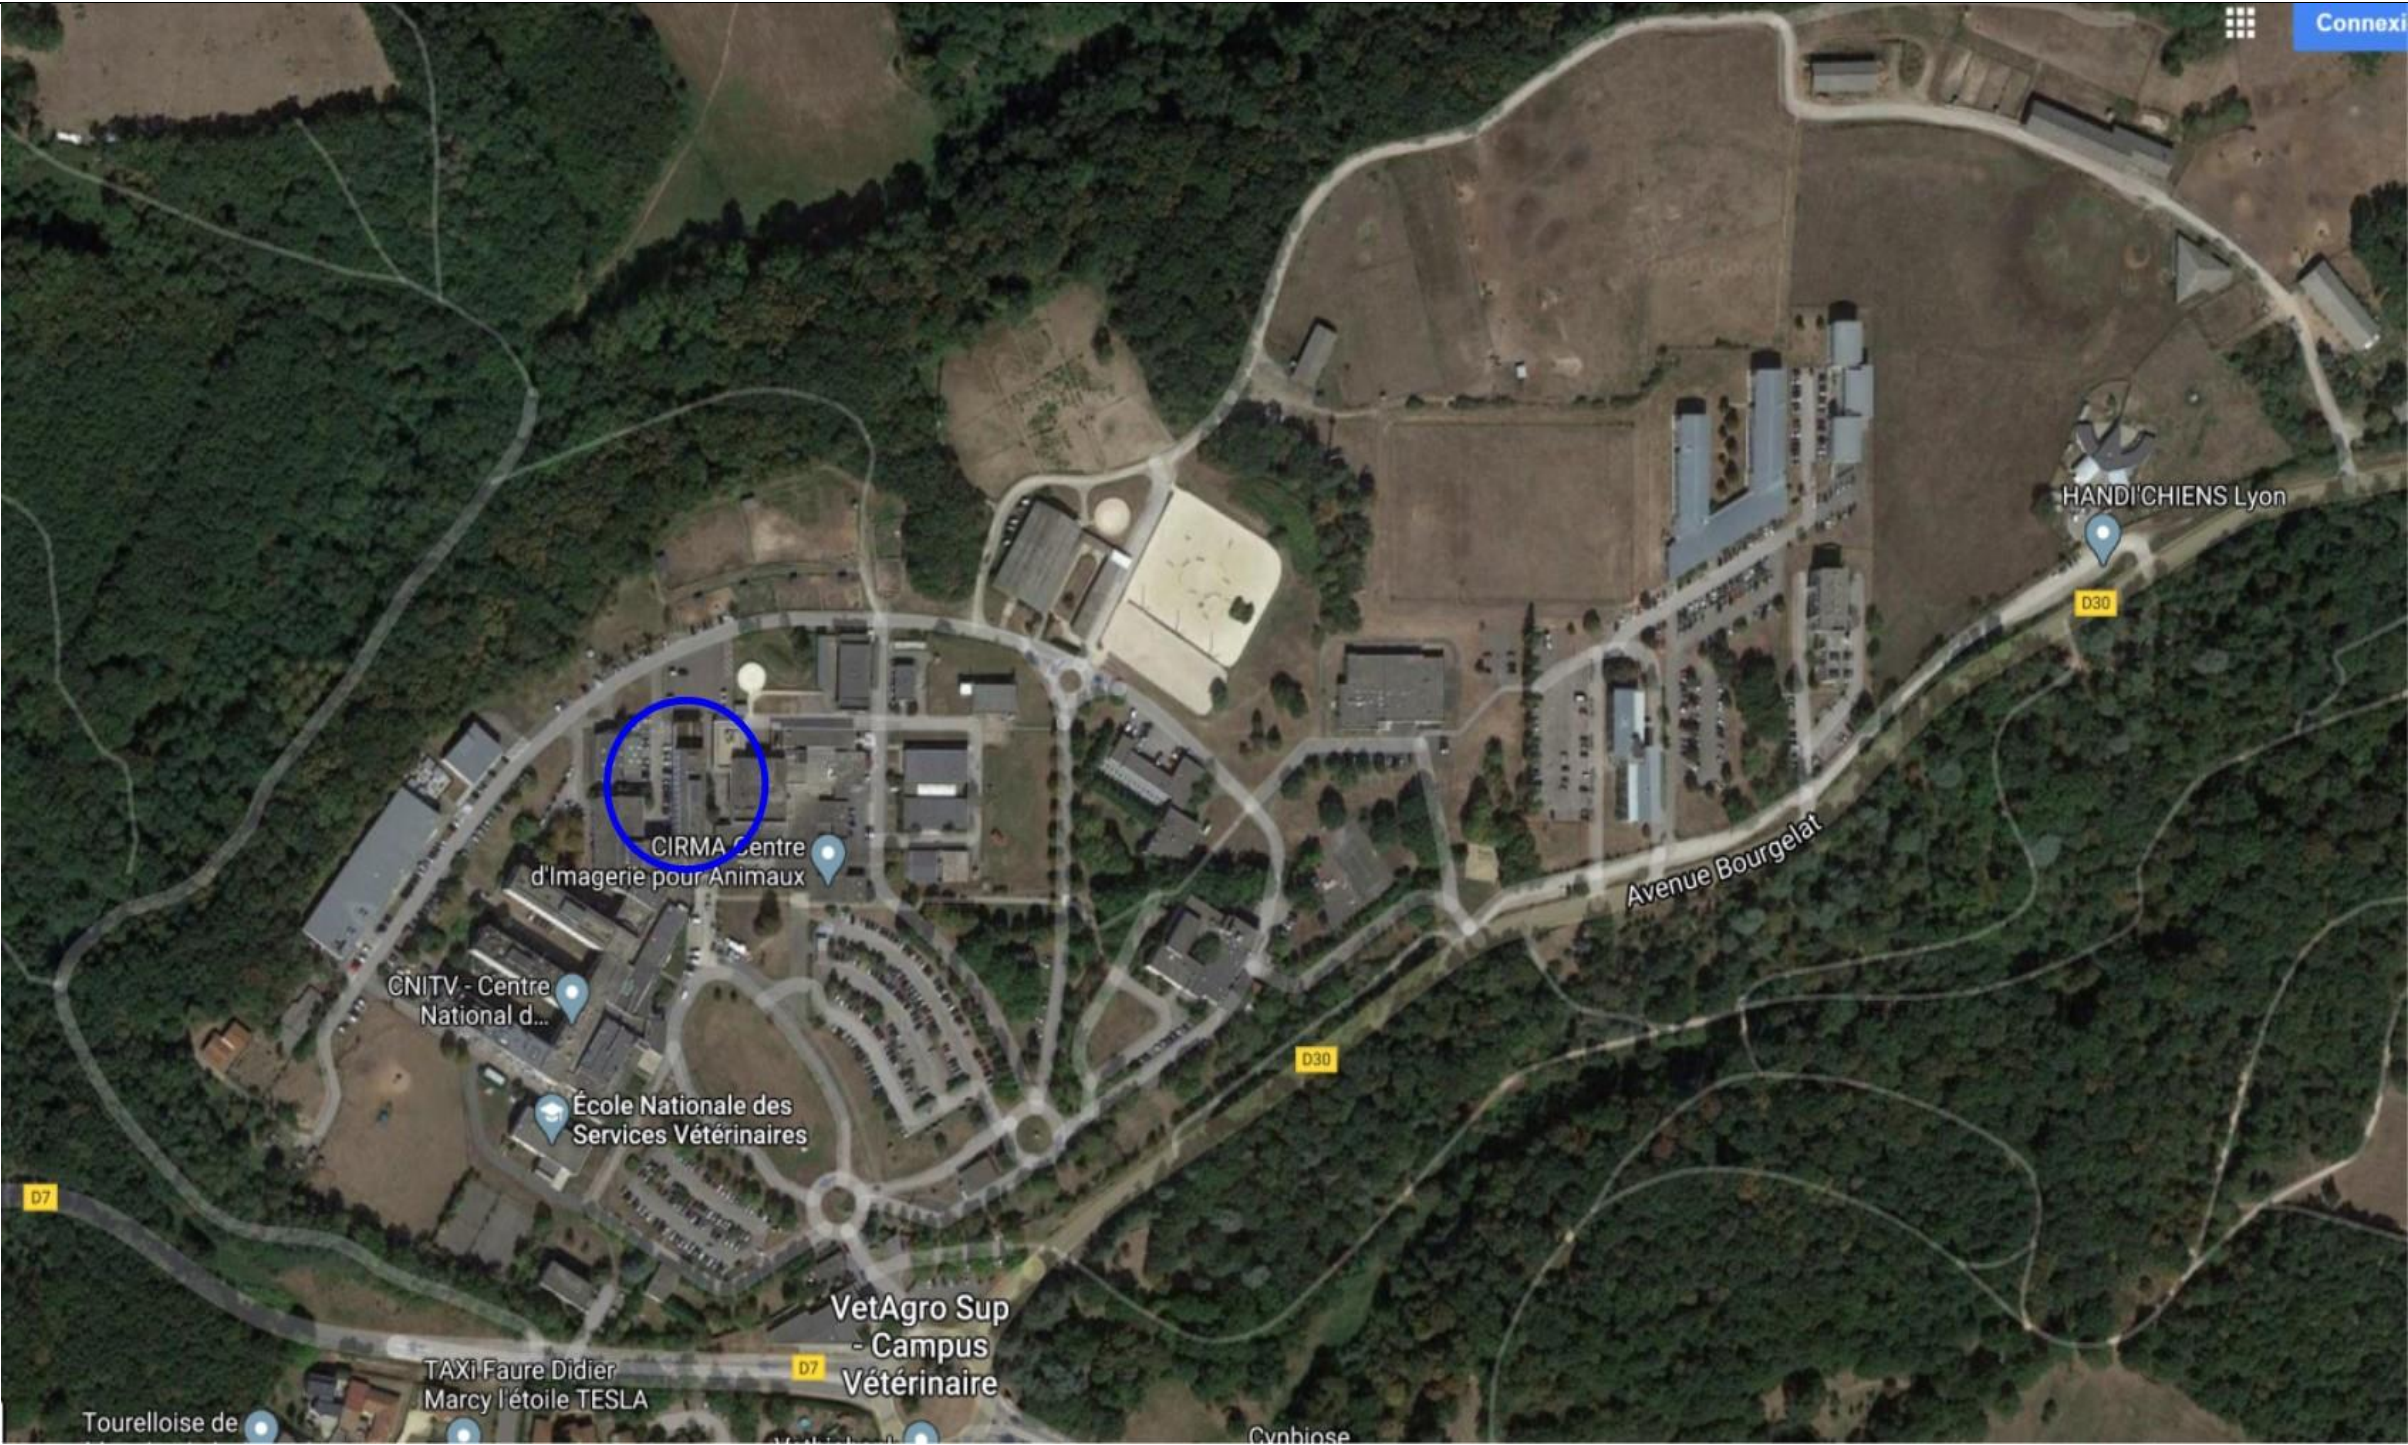
7.1 - Annexe - Schéma de repérage

Planche (croquis) de repérage technique effectué par le cabinet : CDIM SAS, auteur : NEBOUX Annie
Dossier n° 2019/01150 AILE 5 du 04/02/2020
Adresse du bien : Campus vétérinaire VétaGro
1 avenue Bourgelat (AILE 5) 69280 MARCY L ETOILE

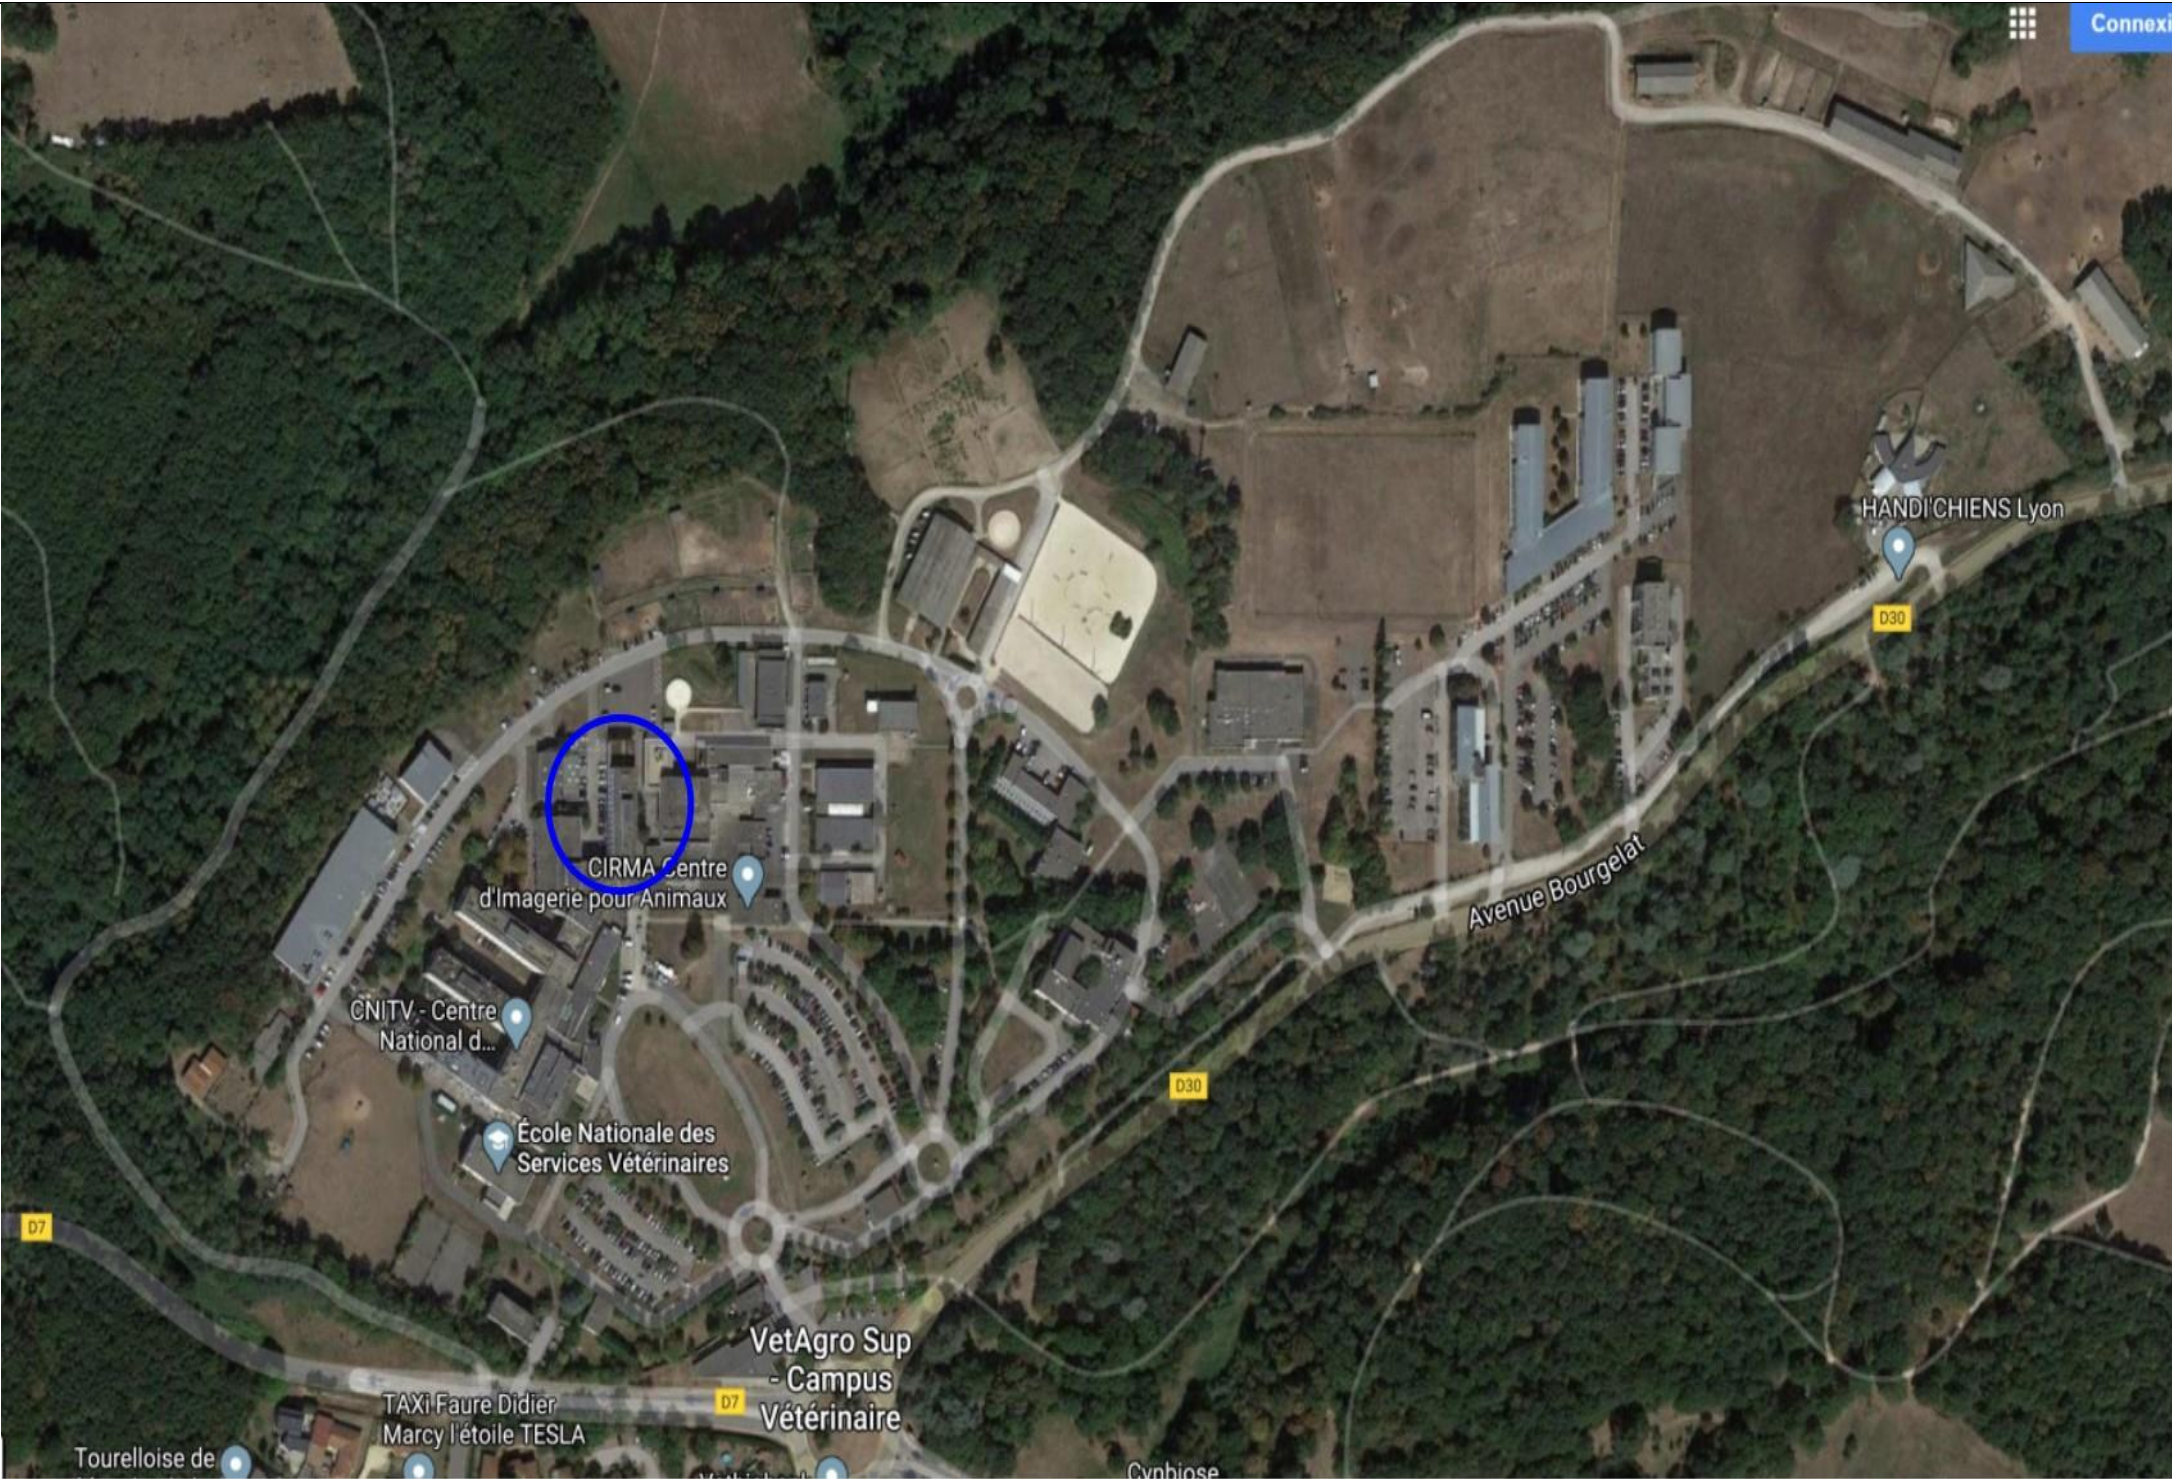
7. – Croquis et Photos

Planche (croquis) de repérage technique effectué par le cabinet : CDIM SAS, auteur : NEBOUX Annie
Dossier n° 2019/01150 AILE 5 du 04/02/2020
Adresse du bien : Campus vétérinaire VétaGro
1 avenue Bourgelat (AILE 5) 69280 MARCY L ETOILE
