DOSSIER DE DIAGNOSTIC TECHNIQUE

1R2
118 Route de Narbonne
31400 TOULOUSE

Rapport de repérage des matériaux et produits contenant de l'amiante avant réalisation de travaux dans un immeuble bâti

1R2 - Vol 1 (Sous-station)

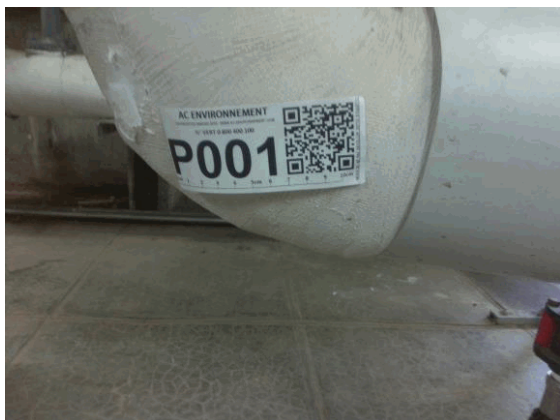
002EW015455 n°1 - 1 (P1) - 1R2 - Vol 1 (Sous-station)

Localisation	Categorie	Composant	Partie de composant	Réf action	Description	Précision	Ref photo	Ref prél.	Descriptif	Résultat	Conclusion
Vol 1 (Sous-station)	Conduits, canalisations et équipements	Conduit eau	Joint de bride	I1			I1 - 1				Inaccessible
Vol 1 (Sous-station)	Conduits, canalisations et équipements	Conduit eau	Joint de bride	I2			I2 - 1				Inaccessible
Vol 1 (Sous-station)	Conduits, canalisations et équipements	Conduit eau	Joint de bride	I3			I3 - 1				Inaccessible
Vol 1 (Sous-station)	Conduits, canalisations et équipements	Conduit eau	Joint de bride	I4			I4 - 1				Inaccessible
Vol 1 (Sous-station)	Conduits, canalisations et équipements	Conduit eau	Calorifugeage	P1	Réalisation d'un prélèvement		002EW015455 n°1 - 1	P1	Laine - Souple Fibreux - Jaune	Négatif	Négatif sur analyse
Vol 1 (Sous-station)	Conduits, canalisations et équipements	Conduit eau	Calorifugeage	S1	Sondage et extension de la ZPSO du prélèvement P1		002EW015455 n°1 - 1	P1	Laine - Souple Fibreux - Jaune	Négatif	Négatif sur analyse

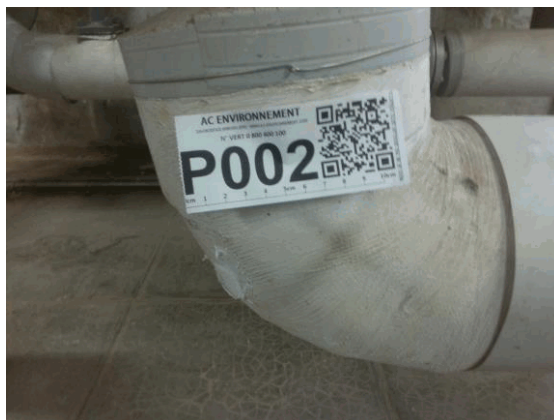
002EW015455 n°2 - 1 (P2) - 1R2 - Vol 1 (Sous-station)

Vol 1 (Sous-station)	Conduits, canalisations et équipements	Conduit eau	Enveloppe de calorifuge	P2	Réalisation d'un prélèvement		002EW015455 n°2 - 1	P2	Peinture / Toile / Enduit - Effritable / Souple Fibreux / Effritable - Blanc / Blanc / Blanc	Négatif	Négatif sur analyse

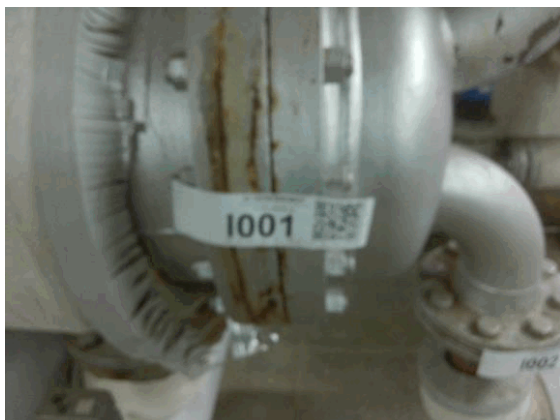
I1 - 1 - 1R2 - Vol 1 (Sous-station)

Localisation	Matériau	Justification	Investigation complémentaire restant à réaliser	Moyen d'accès à mettre en oeuvre
Vol 1 (Sous-station)	Joint de bride	Inaccessible		
Vol 1 (Sous-station)	Joint de bride	Inaccessible		
Vol 1 (Sous-station)	Joint de bride	Inaccessible		
Vol 1 (Sous-station)	Joint de bride	Inaccessible
