DOSSIER DE DIAGNOSTIC TECHNIQUE

Référence : 002EW015469

GYMNASE
118 Route de Narbonne
31400 TOULOUSE

AMIANTE : Dossier amiante avant réalisation de travaux dans un immeuble bâti

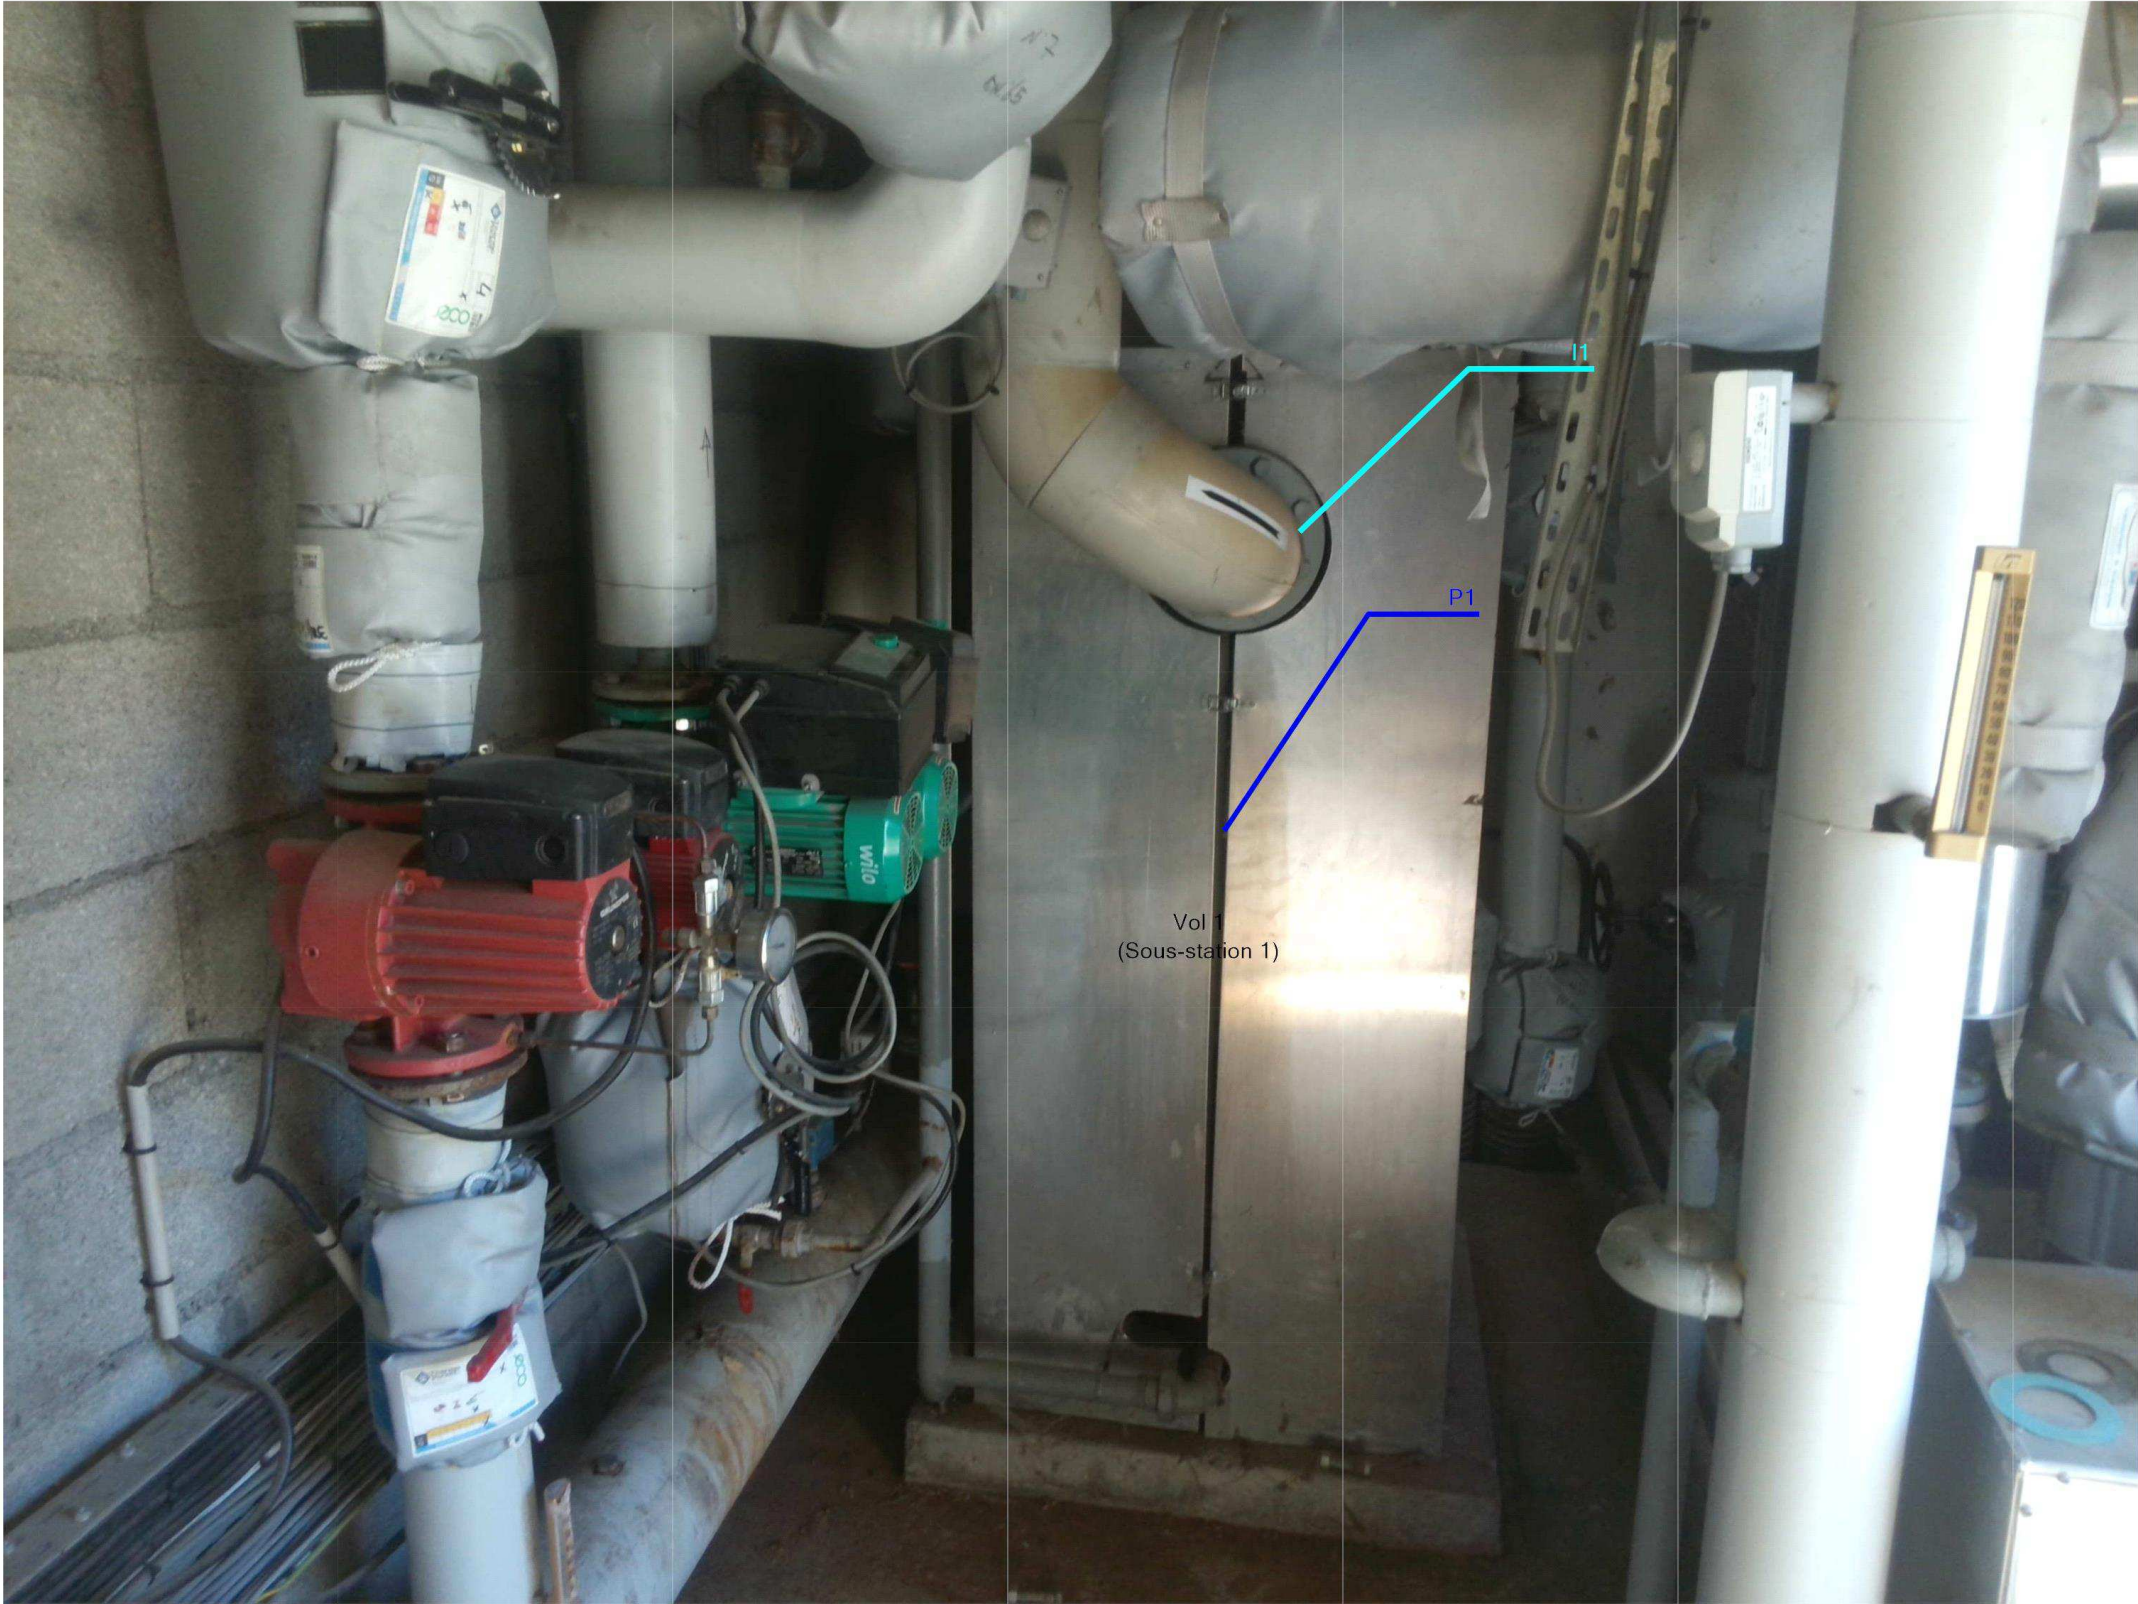
| Ref. | Plans | Titre du plan |
|---|---|--|
| | Gymnase UPS -1 | Gymnase UPS -1 - Plan de repérage - Actions menées |

| | Localisation dun prélèvement négatif |
| | Localisation dune impossibilité technique |

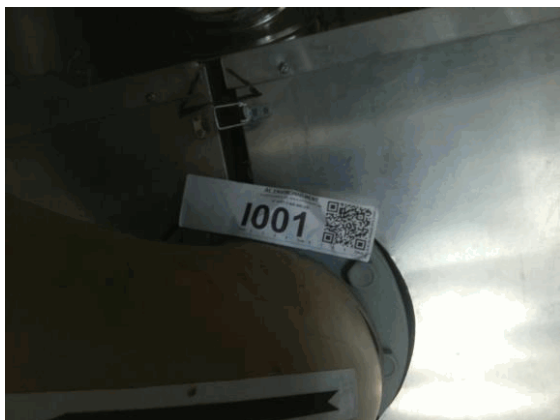
I1 - 1 - Gymnase UPS -1 - Vol 1 (Sous-station 1)

| Localisation | Matériau | Justification | Investigation complémentaire restant à réaliser | Moyen d'accès à mettre en oeuvre |
|---|---|---|---|---|
| Vol 1 (Sous-station 1) | Joint de bride | Inaccessible | | |

| Localisation | Categorie | Composant | Partie de composant | Réf action | Description | Précision | Ref photo | Ref prél. | Descriptif | Résultat | Conclusion |
|---|--|---|---|---|---|---|---|---|---|---|---|
| Vol 1 (Sous-station 1) | Conduits, canalisations et équipements | Conduit eau | Joint de bride | I1 | | | I1 - 1 | | | | Inaccessible |

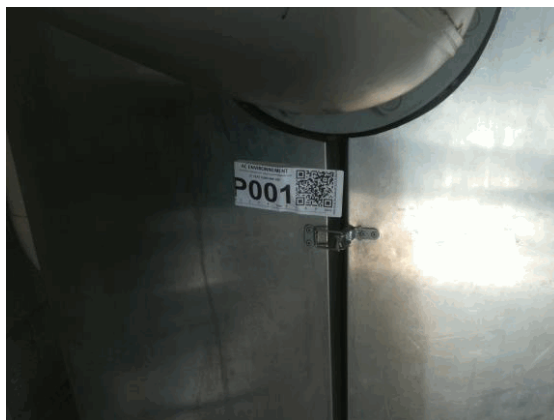
002EW015469 n°1 - 1 (P1) - Gymnase UPS -1 - Vol 1
(Sous-station 1)

| Localisation | Categorie | Composant | Partie de composant | Réf action | Description | Précision | Ref photo | Ref prél. | Descriptif | Résultat | Conclusion |
|---|--|---|---|---|---|---|---|---|---|---|---|
| Vol 1 (Sous-station 1) | Conduits, canalisations et équipements | Conduit eau | Calorifugeage | P1 | Réalisation d'un prélèvement | | 002EW015469 n°1 - 1 | P1 | Laine - Fibreux Souple - Gris | Négatif | Négatif sur analyse |

| Phase | Couche | Description | MOLP | | | MET | | | Résultat |
|--|---|---|---|---|---|---|---|---|---|
| 1 | 1 | Laine Fibreux Souple Gris | 2 | 2 | ELO | - | - | - | Non détecté |
