## DOSSIER DE DIAGNOSTIC TECHNIQUE

118 Route de Narbonne

## Rapport de repérage des matériaux et produits contenant de l'amiante avant réalisation de travaux dans un immeuble bâti

HLM échangeur A - Vol 1 (Sous-station 1)

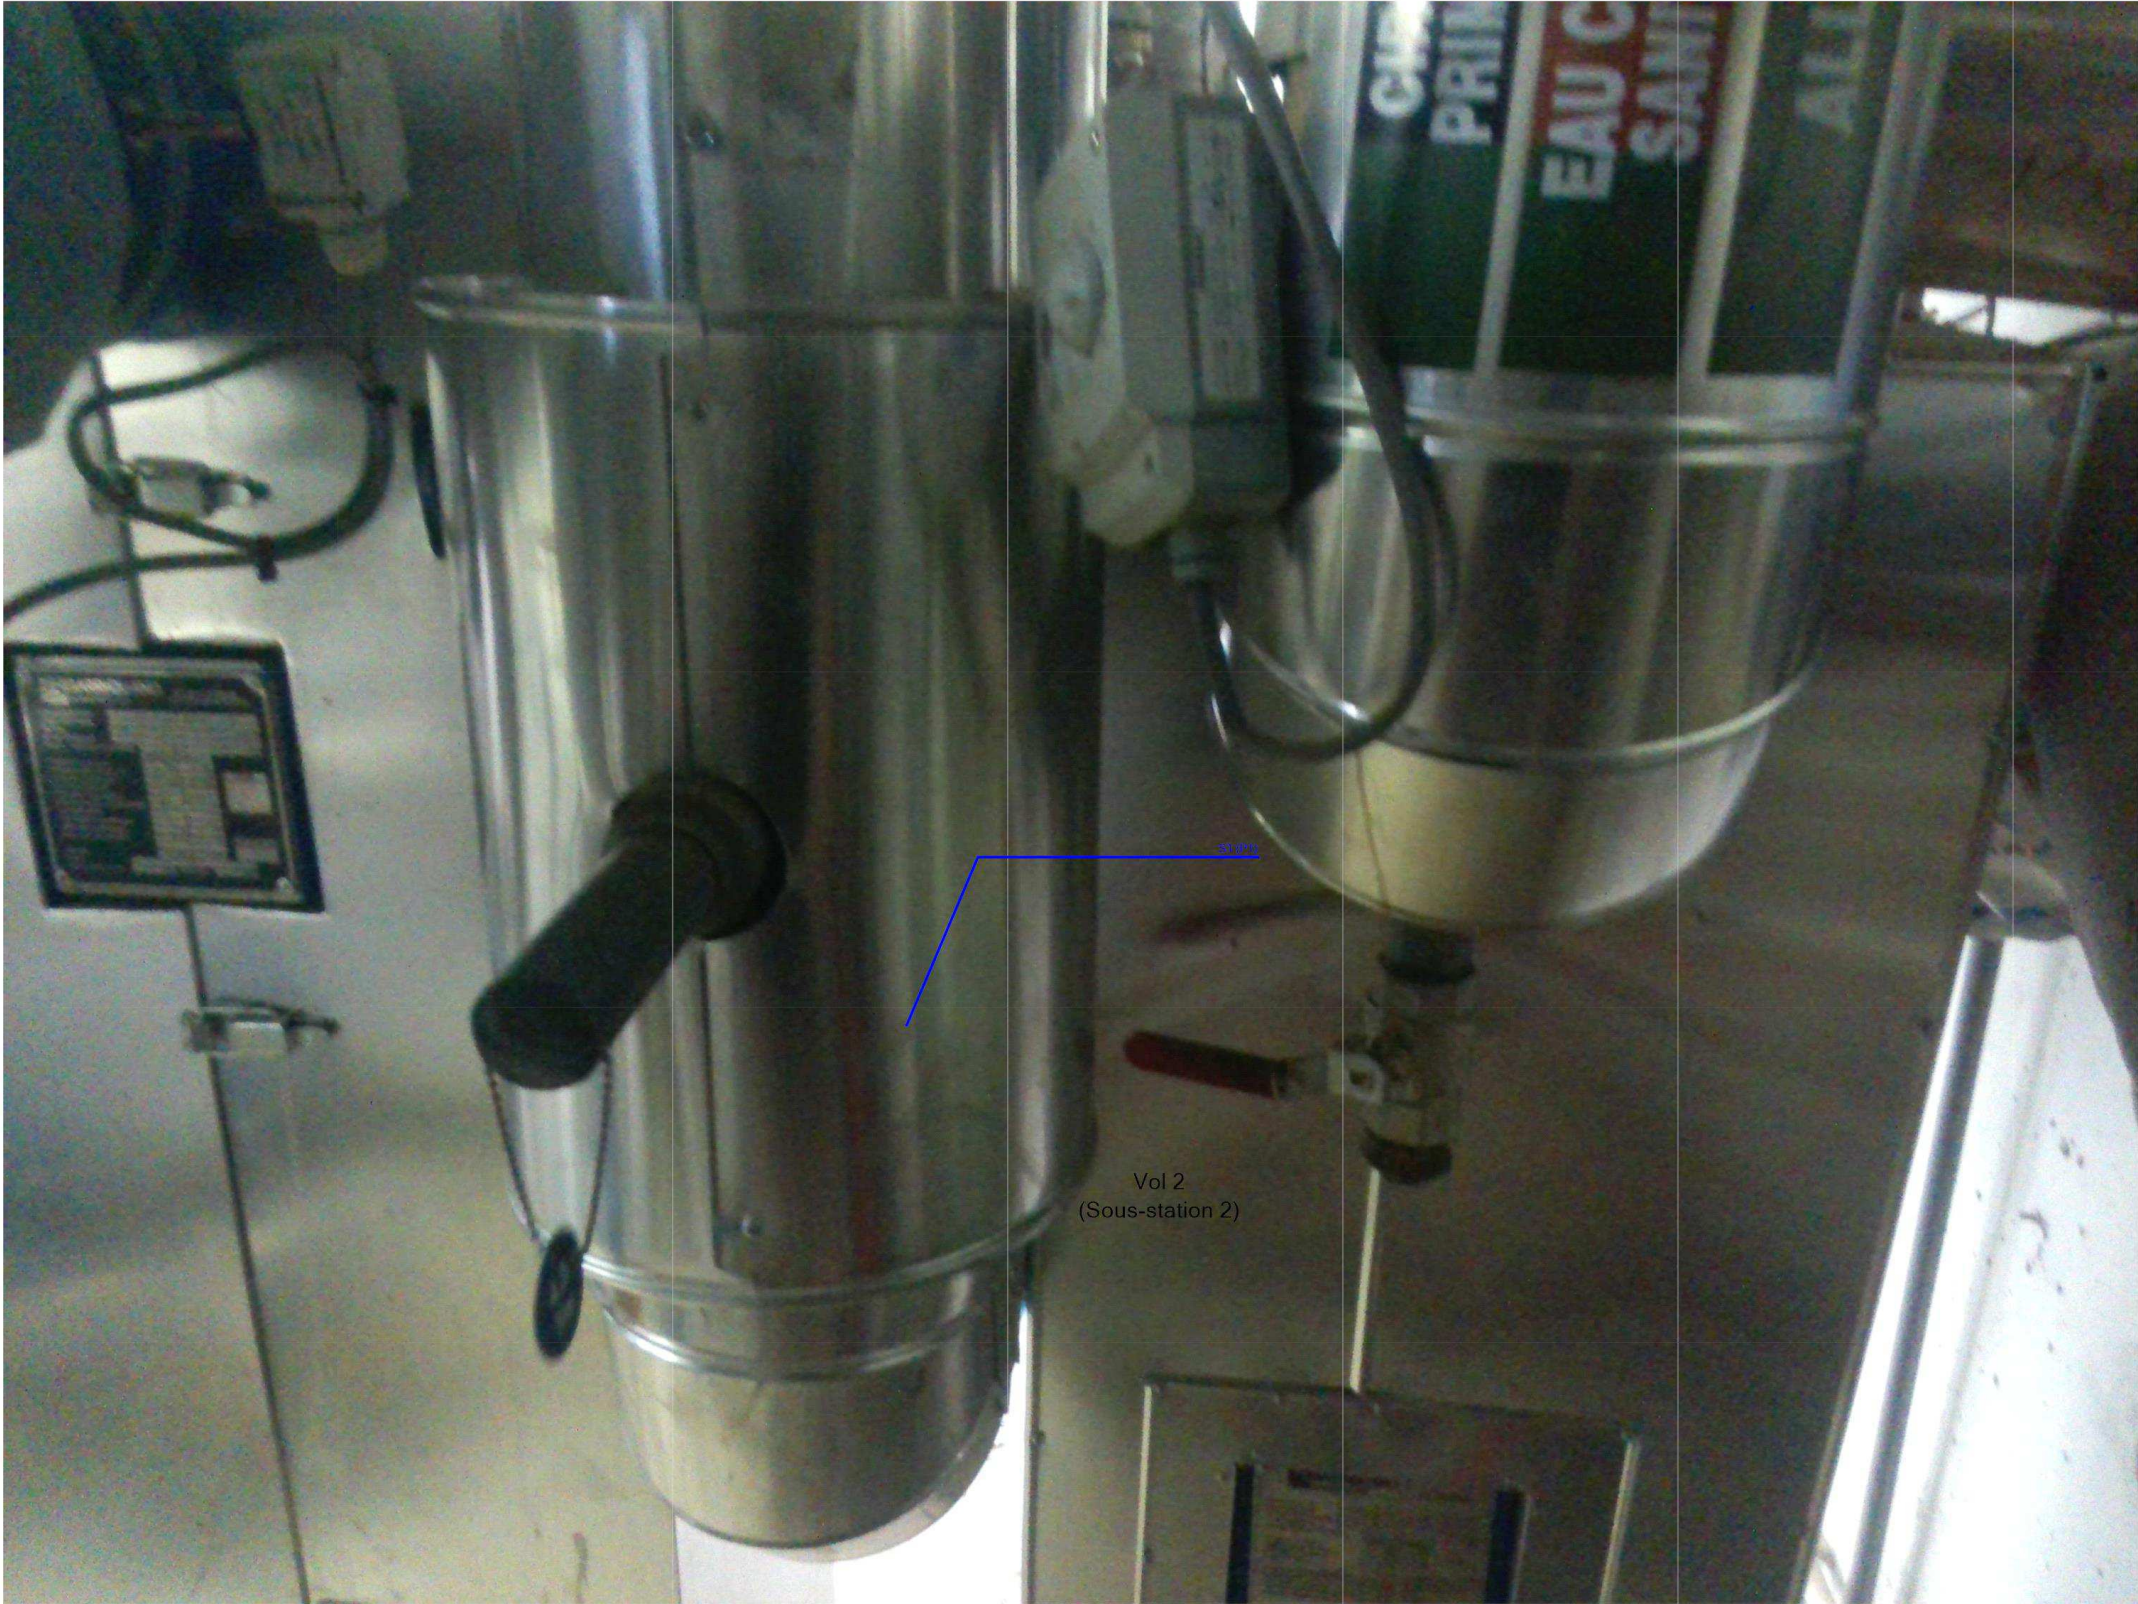
Vol 2  
(Sous-station 2)

Localisation dun sondage négatif

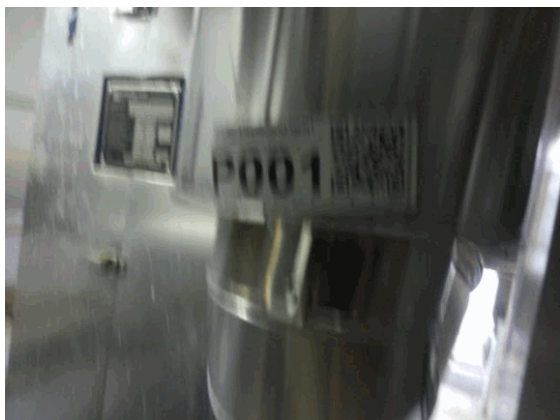
002EW015467 n°1 - 1 (P1) - HLM échangeur A - Vol 1  
(Sous-station 1)

Ref action	Categorie	Composant	Matériau	Localisation	Observation
P1	Conduits, canalisations et équipements	Conduit eau	Laine - Fibreux Souple - Beige - -	HLM échangeur A - Vol 1 (Sous-station 1)	
P2	Conduits, canalisations et équipements	Conduit eau	Laine - Fibreux Souple - Jaune - -	HLM échangeur A - Vol 1 (Sous-station 1)

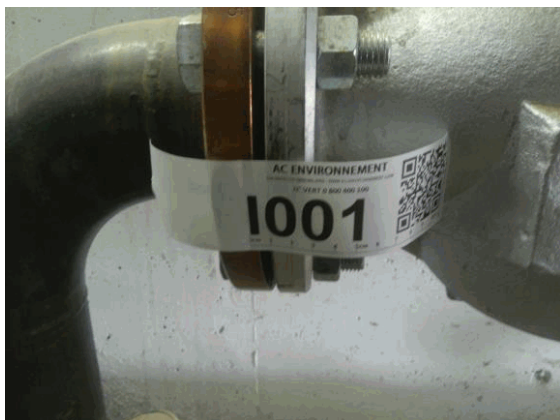
I1 - 1 - HLM échangeur A - Vol 1 (Sous-station 1)

Localisation	Materiau	Justification	Investigation complémentaire restant à réaliser	Moyen d'accès à mettre en oeuvre
Vol 1 (Sous-station 1)	Joint de bride	Inaccessible

Localisation	Categorie	Composant	Partie de composant	Réf action	Description	Précision	Ref photo	Ref prél.	Descriptif	Résultat	Conclusion
Vol 1 (Sous-station 1)	Conduits, canalisations et équipements	Conduit eau	Calorifugeage	P1	Réalisation d'un prélèvement		002EW015467 n°1 - 1	P1	Laine - Fibreux Souple - Beige	Négatif	Négatif sur analyse
Vol 1 (Sous-station 1)	Conduits, canalisations et équipements	Conduit eau	Calorifugeage	P2	Réalisation d'un prélèvement		002EW015467 n°2 - 1	P2	Laine - Fibreux Souple - Jaune	Négatif	Négatif sur analyse
Vol 1 (Sous-station 1)	Conduits, canalisations et équipements	Conduit eau	Joint de bride	I1			I1 - 1				Inaccessible
