AMIANTE : Dossier amiante avant réalisation de travaux dans un immeuble bâti

Rapport de repérage des matériaux et produits contenant de l'amiante avant réalisation de travaux dans un immeuble bâti

Adresse : 118 Route de Narbonne 31400 TOULOUSE

Intégrales - Vol 1 (Sous-station)

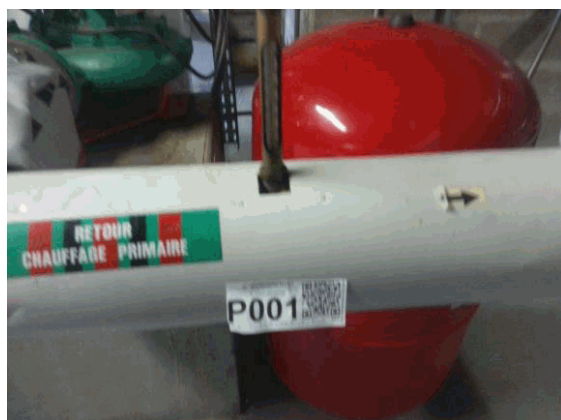
002EW015463 n°1 - 1 (P1) - Intégrales - Vol 1
(Sous-station)

Ref action	Categorie	Composant	Matériau	Localisation	Observation
P1	Conduits, canalisations et équipements	Conduit eau	Laine - Souple Fibreux - Beige - -	Intégrales - Vol 1 (Sous-station)

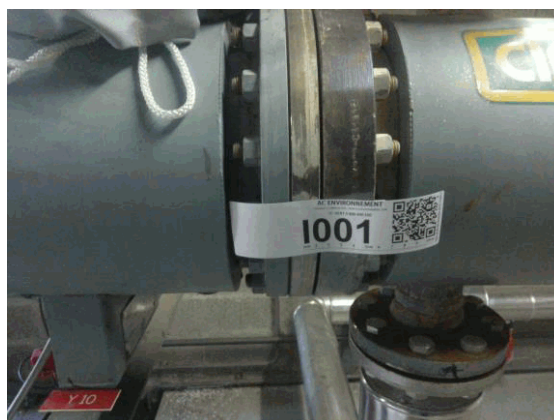
I1 - 1 - Intégrales - Vol 1 (Sous-station)

Localisation	Matériau	Justification	Investigation complémentaire restant à réaliser	Moyen d'accès à mettre en oeuvre
Vol 1 (Sous-station)	Joint de bride	Inaccessible		
Vol 1 (Sous-station)	Joint de bride	Inaccessible
