DOSSIER DE DIAGNOSTIC TECHNIQUE

Référence : 002EW015443

TRIPODE B
118 Route de Narbonne
31400 TOULOUSE

Rapport de repérage des matériaux et produits contenant de l'amiante avant réalisation de travaux dans un immeuble bâti

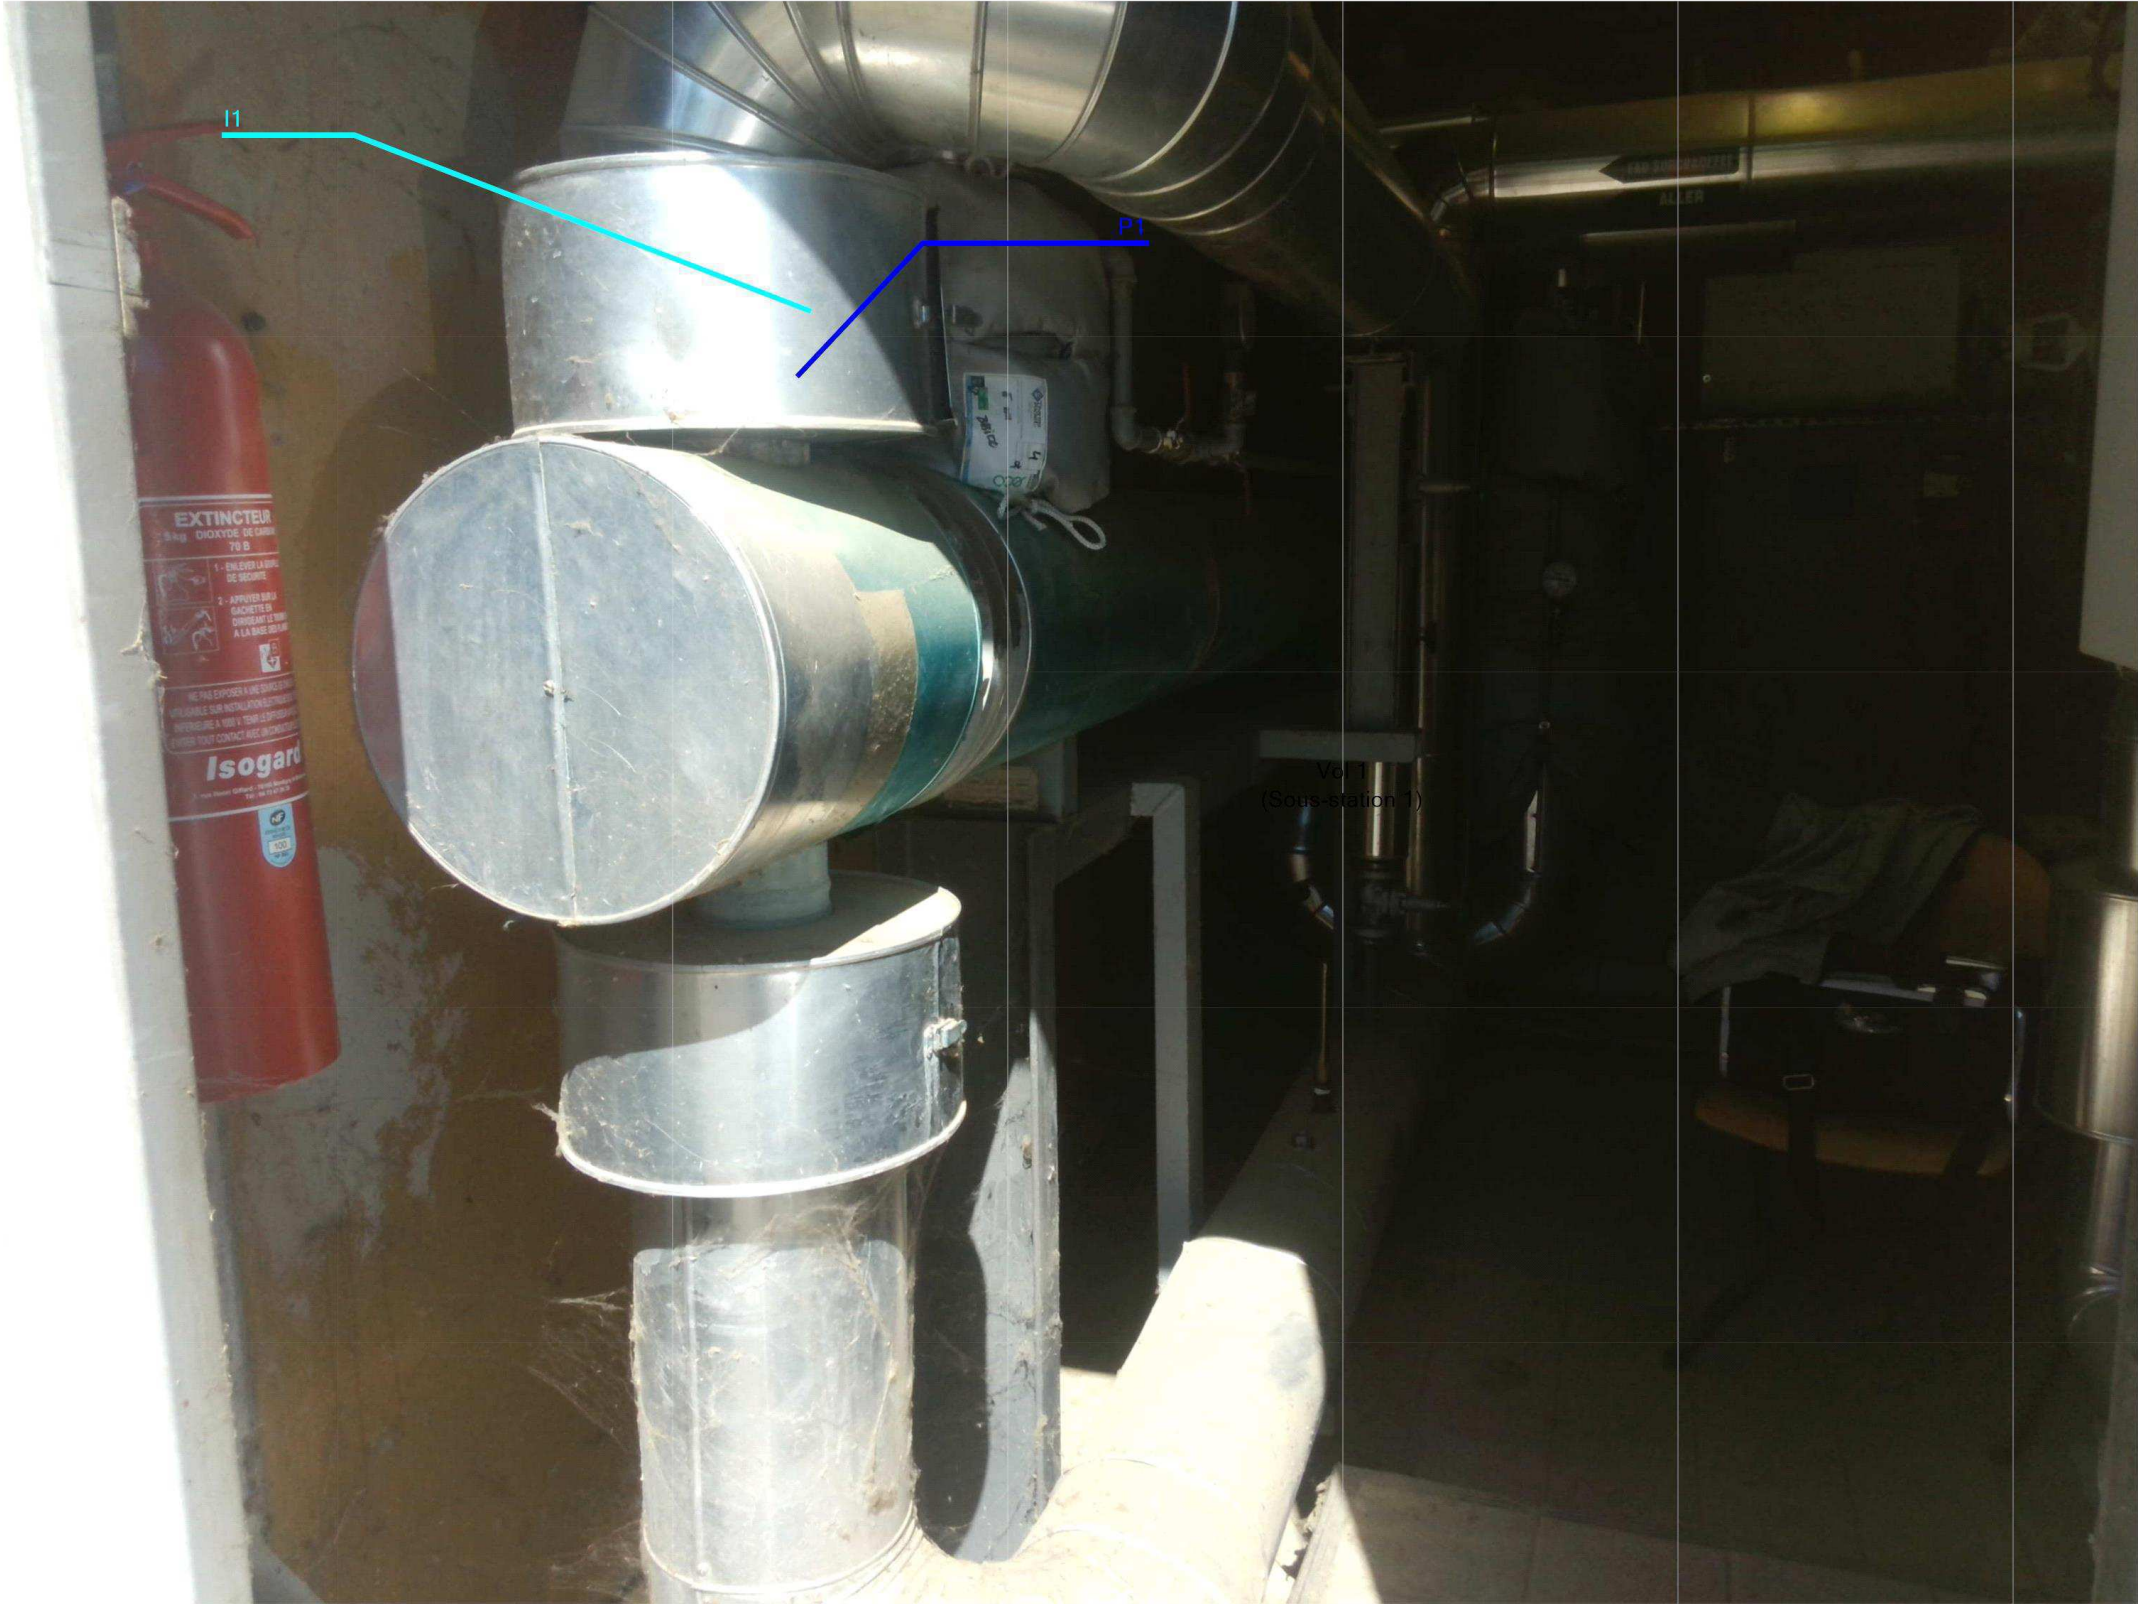
Ref.	Plans	Titre du plan
	Tripode B	Tripode B - Plan de repérage - Actions menées
	Tripode B - 2	Tripode B - 2 - Plan de repérage - Actions menées

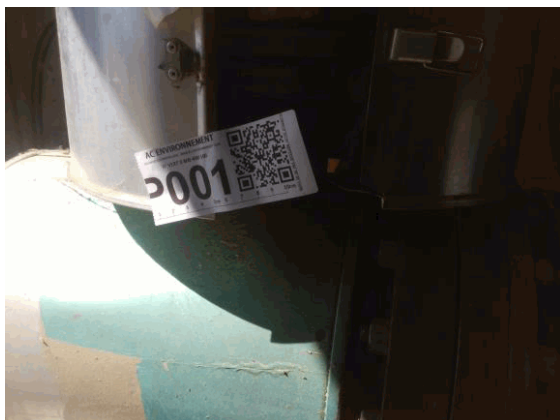
002EW015443 n°1 - 1 (P1) - Tripode B - Vol 1
(Sous-station 1)

Ref action	Categorie	Composant	Materiau	Localisation	Observation
P1	Conduits, canalisations et équipements	Conduit eau	Laine - Fibreux Souple - Beige - -	Tripode B - Vol 1 (Sous-station 1)

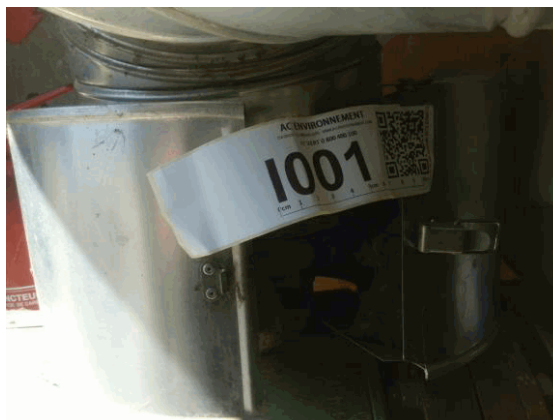
I1 - 1 - Tripode B - Vol 1 (Sous-station 1)

Localisation	Matériau	Justification	Investigation complémentaire restant à réaliser	Moyen d'accès à mettre en oeuvre
Vol 1 (Sous-station 1)	Joint de bride	Inaccessible		
Vol 2 (Sous-station 2)	Joint de bride	Inaccessible

Localisation	Categorie	Composant	Partie de composant	Réf action	Description	Précision	Ref photo	Ref prél.	Descriptif	Résultat	Conclusion
Vol 1 (Sous-station 1)	Conduits, canalisations et équipements	Conduit eau	Calorifugeage	P1	Réalisation d'un prélèvement		002EW015443 n°1 - 1	P1	Laine - Fibreux Souple - Beige	Négatif	Négatif sur analyse
Vol 1 (Sous-station 1)	Conduits, canalisations et équipements	Conduit eau	Calorifugeage	P1	Sondage et extension de la ZPSO du prélèvement P1		002EW015443 n°1 - 1	P1	Laine - Fibreux Souple - Beige	Négatif	Négatif sur analyse
Vol 1 (Sous-station 1)	Conduits, canalisations et équipements	Conduit eau	Joint de bride	I1			I1 - 1				Inaccessible

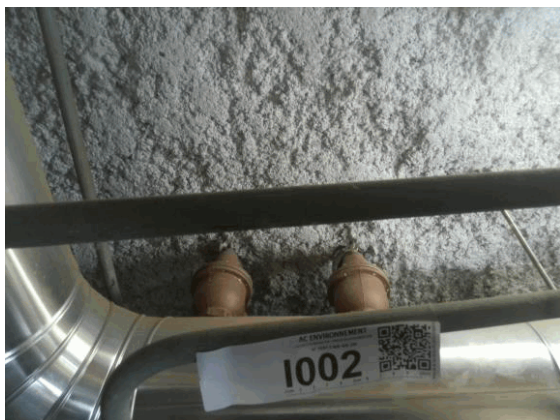
I2 - 1 - Tripode B - 2 - Vol 2 (Sous-station 2)

Localisation	Categorie	Composant	Partie de composant	Réf action	Description	Précision	Ref photo	Ref prél.	Descriptif	Résultat	Conclusion
Vol 2 (Sous-station 2)	Conduits, canalisations et équipements	Conduit eau	Joint de bride	I2			I2 - 1				Inaccessible
