## DOSSIER DE DIAGNOSTIC TECHNIQUE

TRIPODE C  
118 Route de Narbonne  
31400 TOULOUSE

## Rapport de repérage des matériaux et produits contenant de l'amiante avant réalisation de travaux dans un immeuble bâti

Démontage et remontage d'équipement pour contrôle et maintenance

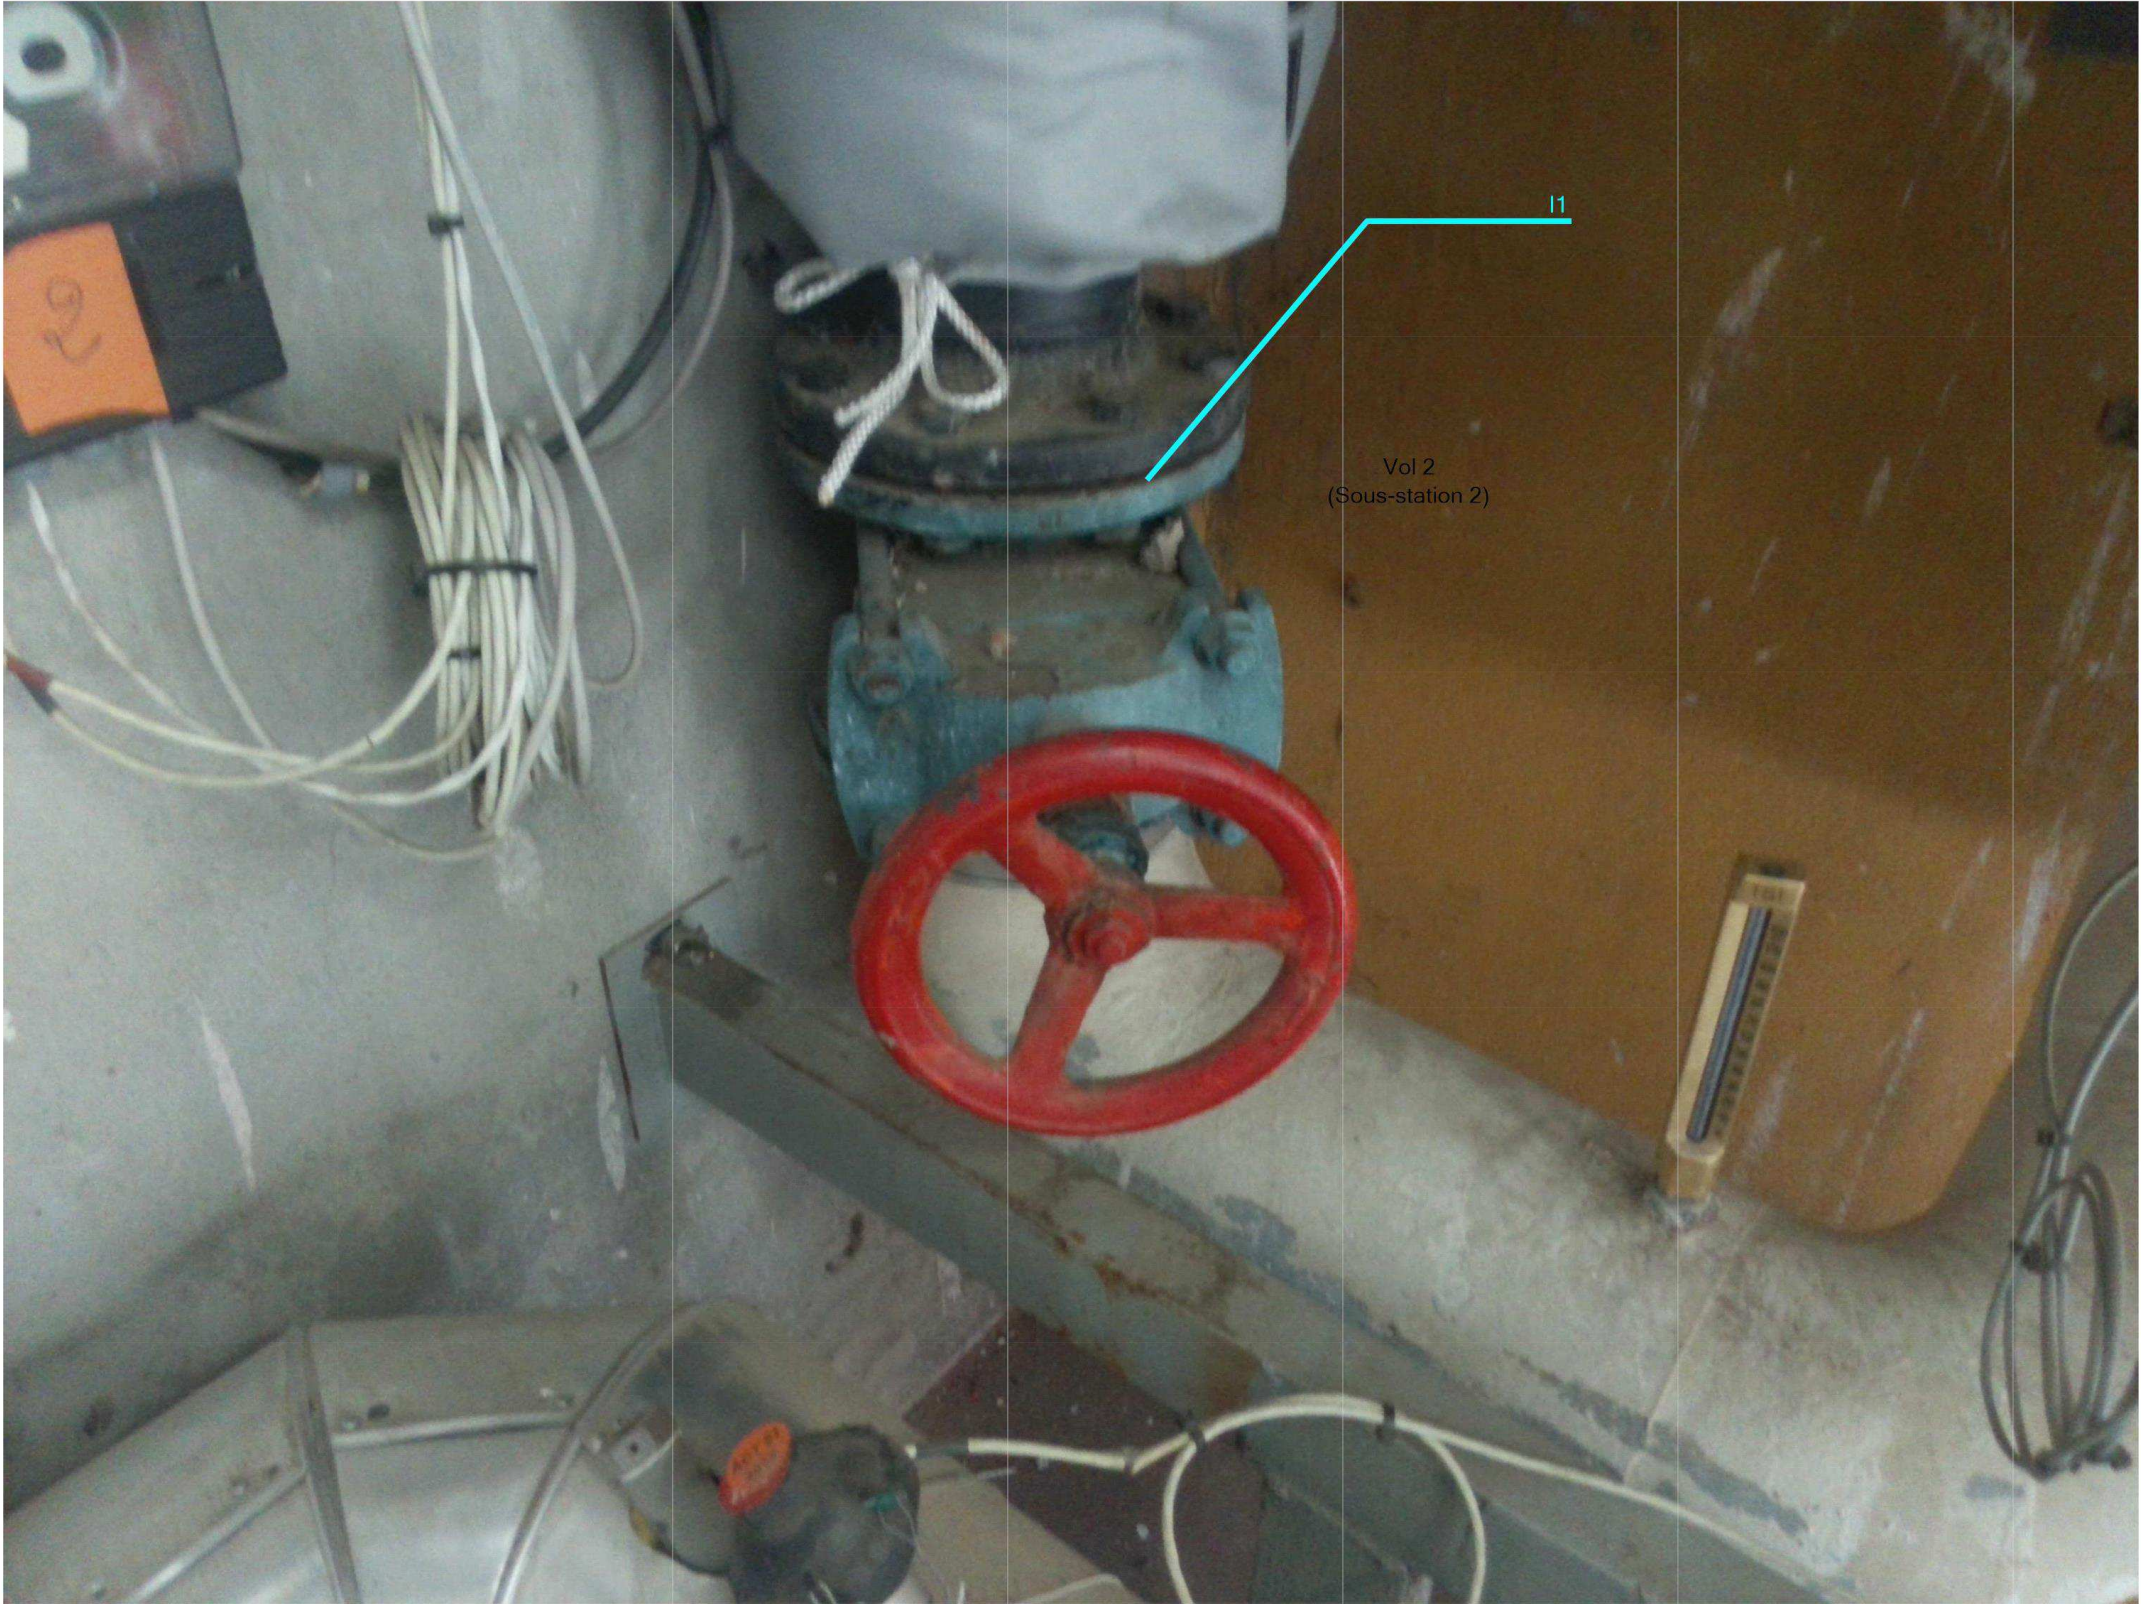
Localisation d'une impossibilité technique

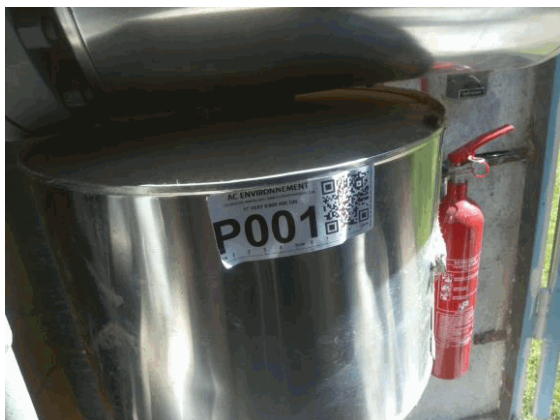
Localisation	Categorie	Composant	Partie de composant	Réf action	Description	Précision	Ref photo	Ref pré.	Descriptif	Résultat	Conclusion
Vol 1 (Sous-station 1)	Conduits, canalisations et équipements	Conduit eau	Calorifugeage	P1	Réalisation d'un prélèvement		002EW015445 n°1 - 1	P1	Laine - Souple Fibreux - Gris	Négatif	Négatif sur analyse

002EW015445 n°1 - 1 (P1) - Tripode C - 1 - Vol 1  
(Sous-station 1)

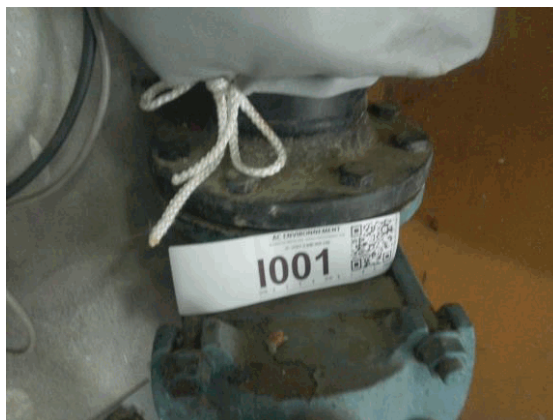
Localisation	Matériau	Justification	Investigation complémentaire restant à réaliser	Moyen d'accès à mettre en oeuvre
Vol 2 (Sous-station 2)	Joint de bride	Inaccessibles

Localisation	Categorie	Composant	Partie de composant	Réf action	Description	Précision	Ref photo	Ref pré.	Descriptif	Résultat	Conclusion
Vol 2 (Sous-station 2)	Conduits, canalisations et équipements	Conduit eau	Joint de bride	I1			I1 - 1				Inaccessibles

I1 - 1 - Tripode C - 2 - Vol 2 (Sous-station 2)
