DOSSIER DE DIAGNOSTIC TECHNIQUE

U2
118 Route de Narbonne
31400 TOULOUSE

Rapport de repérage des matériaux et produits contenant de l'amiante avant réalisation de travaux dans un immeuble bâti

U2 - Vol 1 (Sous-station)

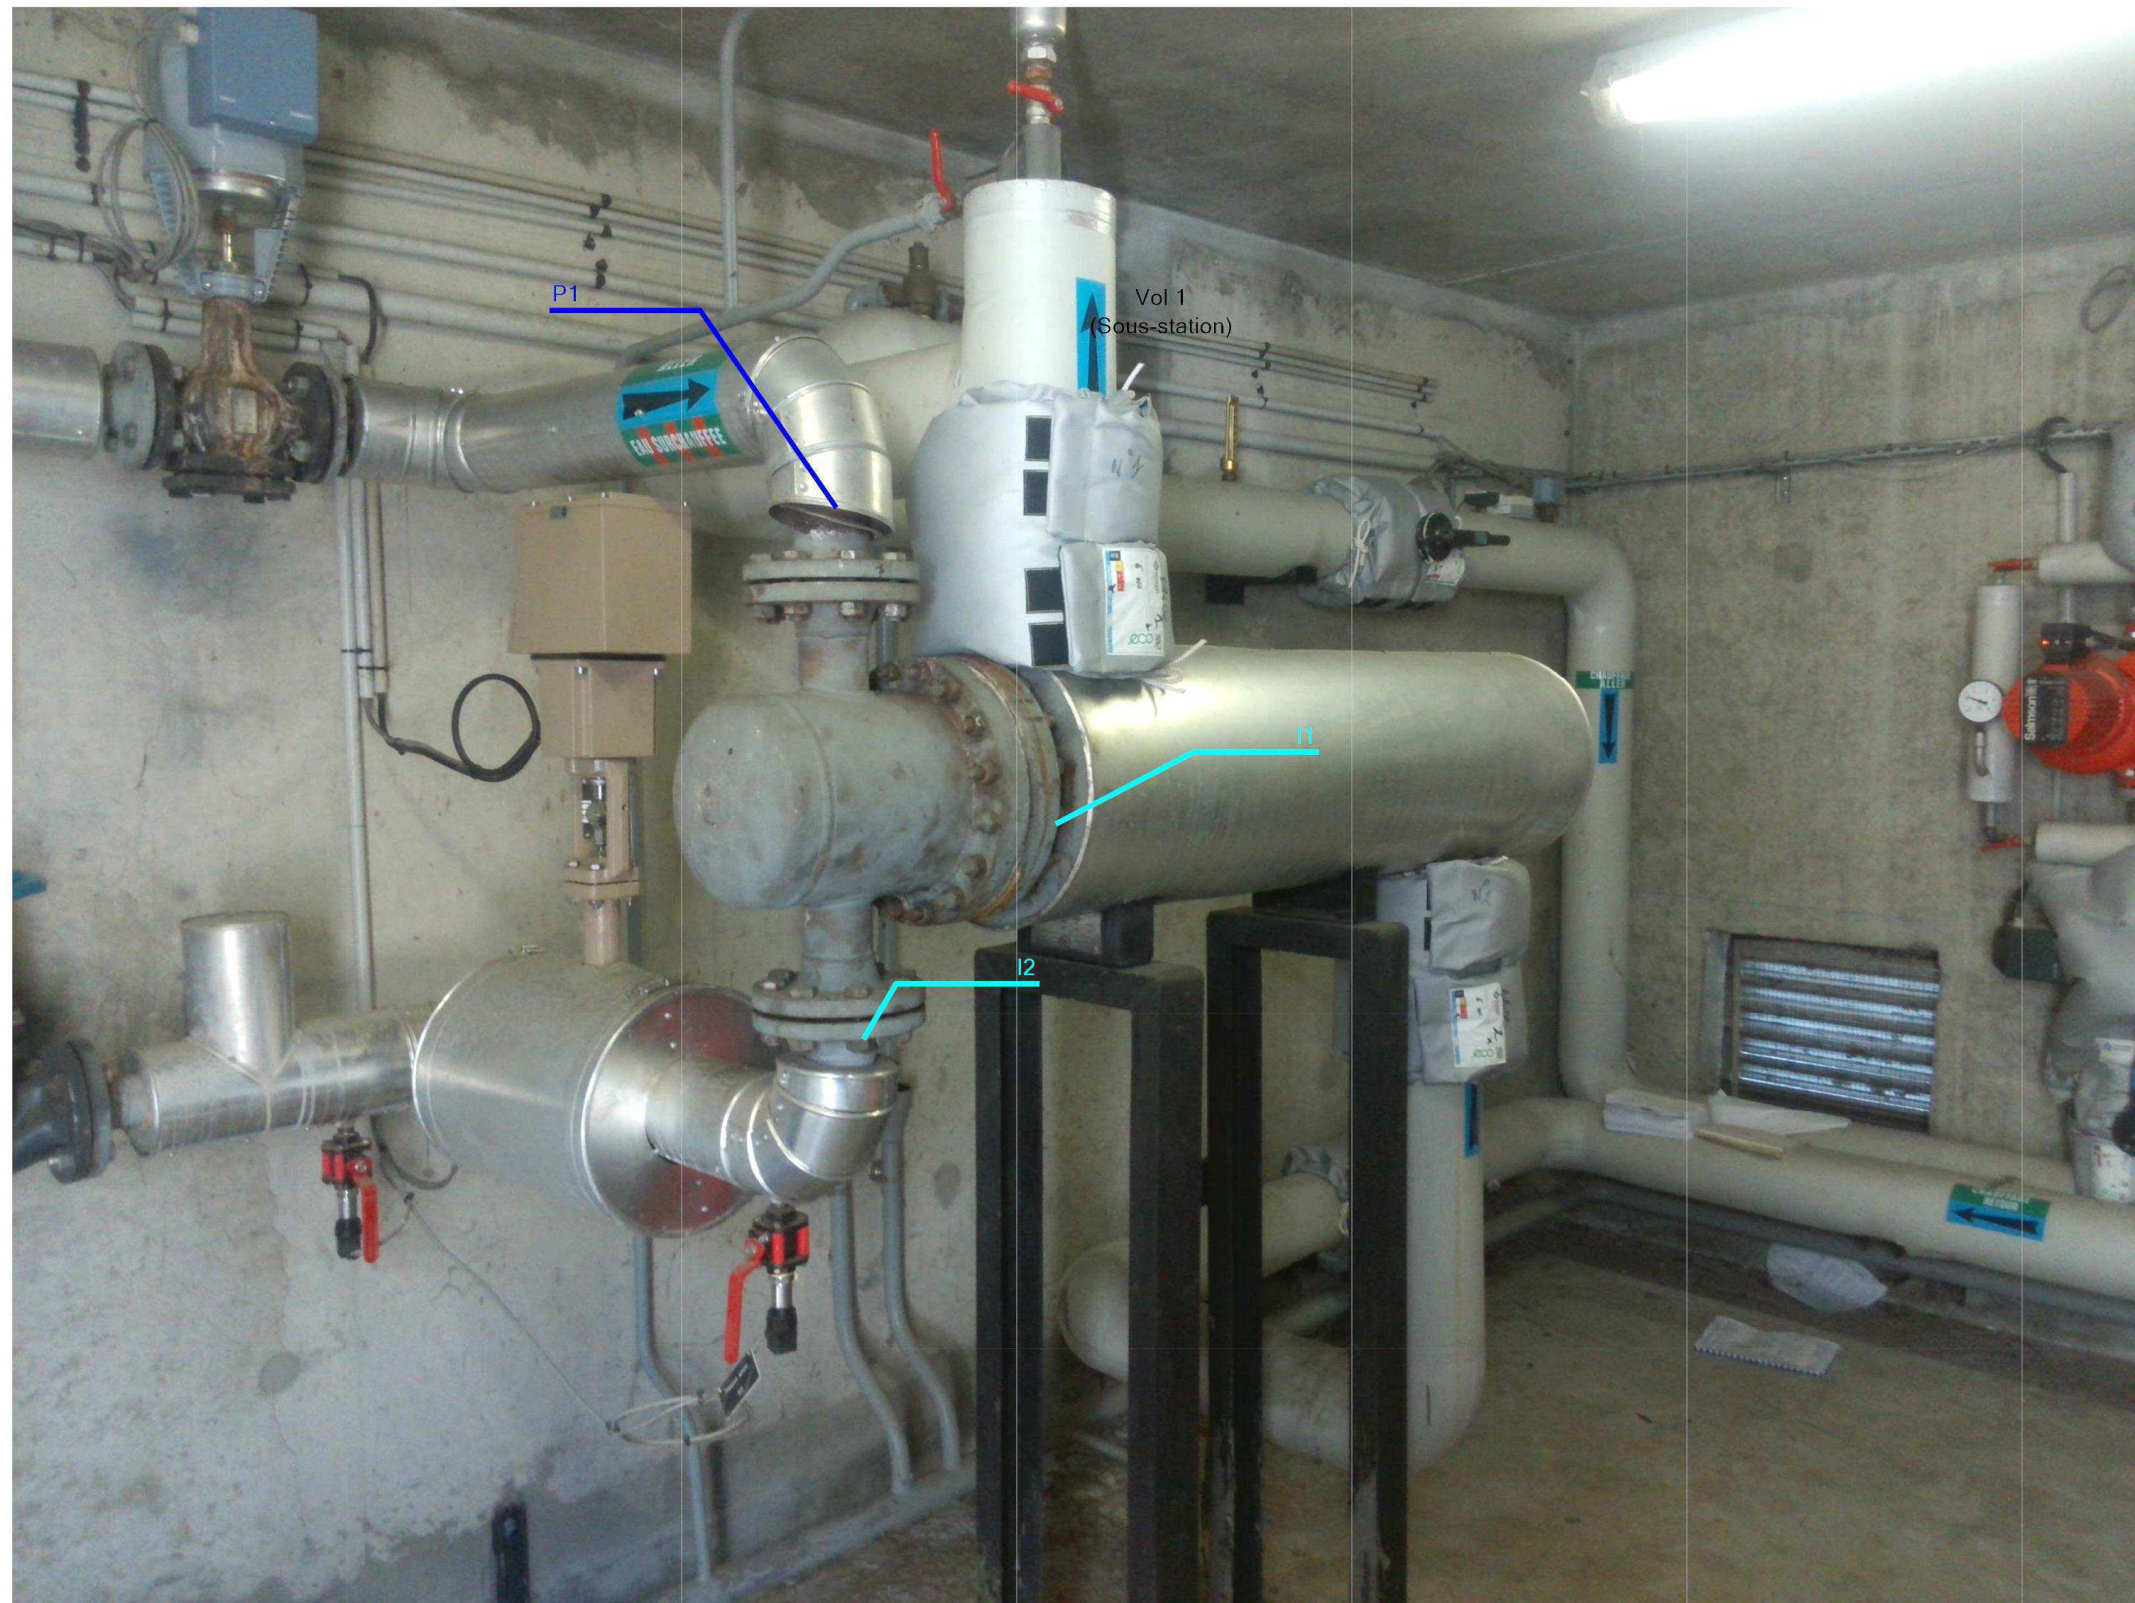
U2 - PLAN DE REPÉRAGE - ACTIONS MENÉES

Localisation dun prélèvement négatif

Localisation d'une impossibilité technique

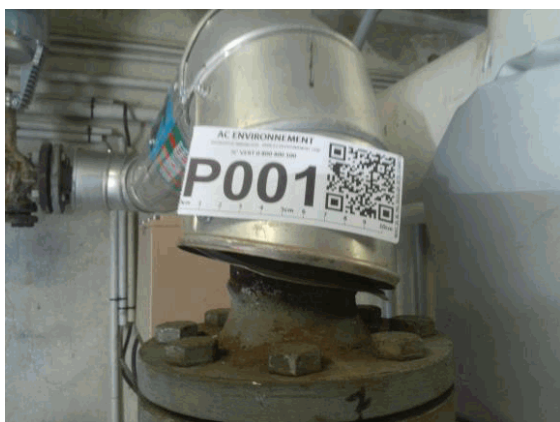
002EW015459 n°1 - 1 (P1) - U2 - Vol 1 (Sous-station)

Localisation	Categorie	Composant	Partie de composant	Réf action	Description	Précision	Ref photo	Ref pré.	Descriptif	Résultat	Conclusion
Vol 1 (Sous-station)	Conduits, canalisations et équipements	Conduit eau	Joint de bride	I1			I1 - 1				Inaccessible
Vol 1 (Sous-station)	Conduits, canalisations et équipements	Conduit eau	Joint de bride	I2			I2 - 1				Inaccessible
Vol 1 (Sous-station)	Conduits, canalisations et équipements	Conduit eau	Calorifugeage	P1	Réalisation d'un prélèvement		002EW015459 n°1 - 1	P1	Laine - Fibreux Souple - Jaune	Négatif	Négatif sur analyse

Ref action	Categorie	Composant	Materiau	Localisation	Observation
P1	Conduits, canalisations et équipements	Conduit eau	Laine - Fibreux Souple - Jaune - -	U2 - Vol 1 (Sous-station)

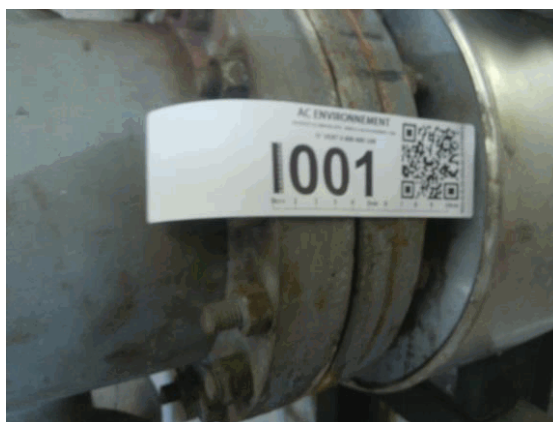
I1 - 1 - U2 - Vol 1 (Sous-station)

Localisation	Matériau	Justification	Investigation complémentaire restant à réaliser	Moyen d'accès à mettre en oeuvre
Vol 1 (Sous-station)	Joint de bride	Inaccessible		
Vol 1 (Sous-station)	Joint de bride	Inaccessible
