DOSSIER DE DIAGNOSTIC TECHNIQUE

Référence : 002EW015457

U3
118 Route de Narbonne
31400 TOULOUSE

Rapport de repérage des matériaux et produits contenant de l'amiante avant réalisation de travaux dans un immeuble bâti

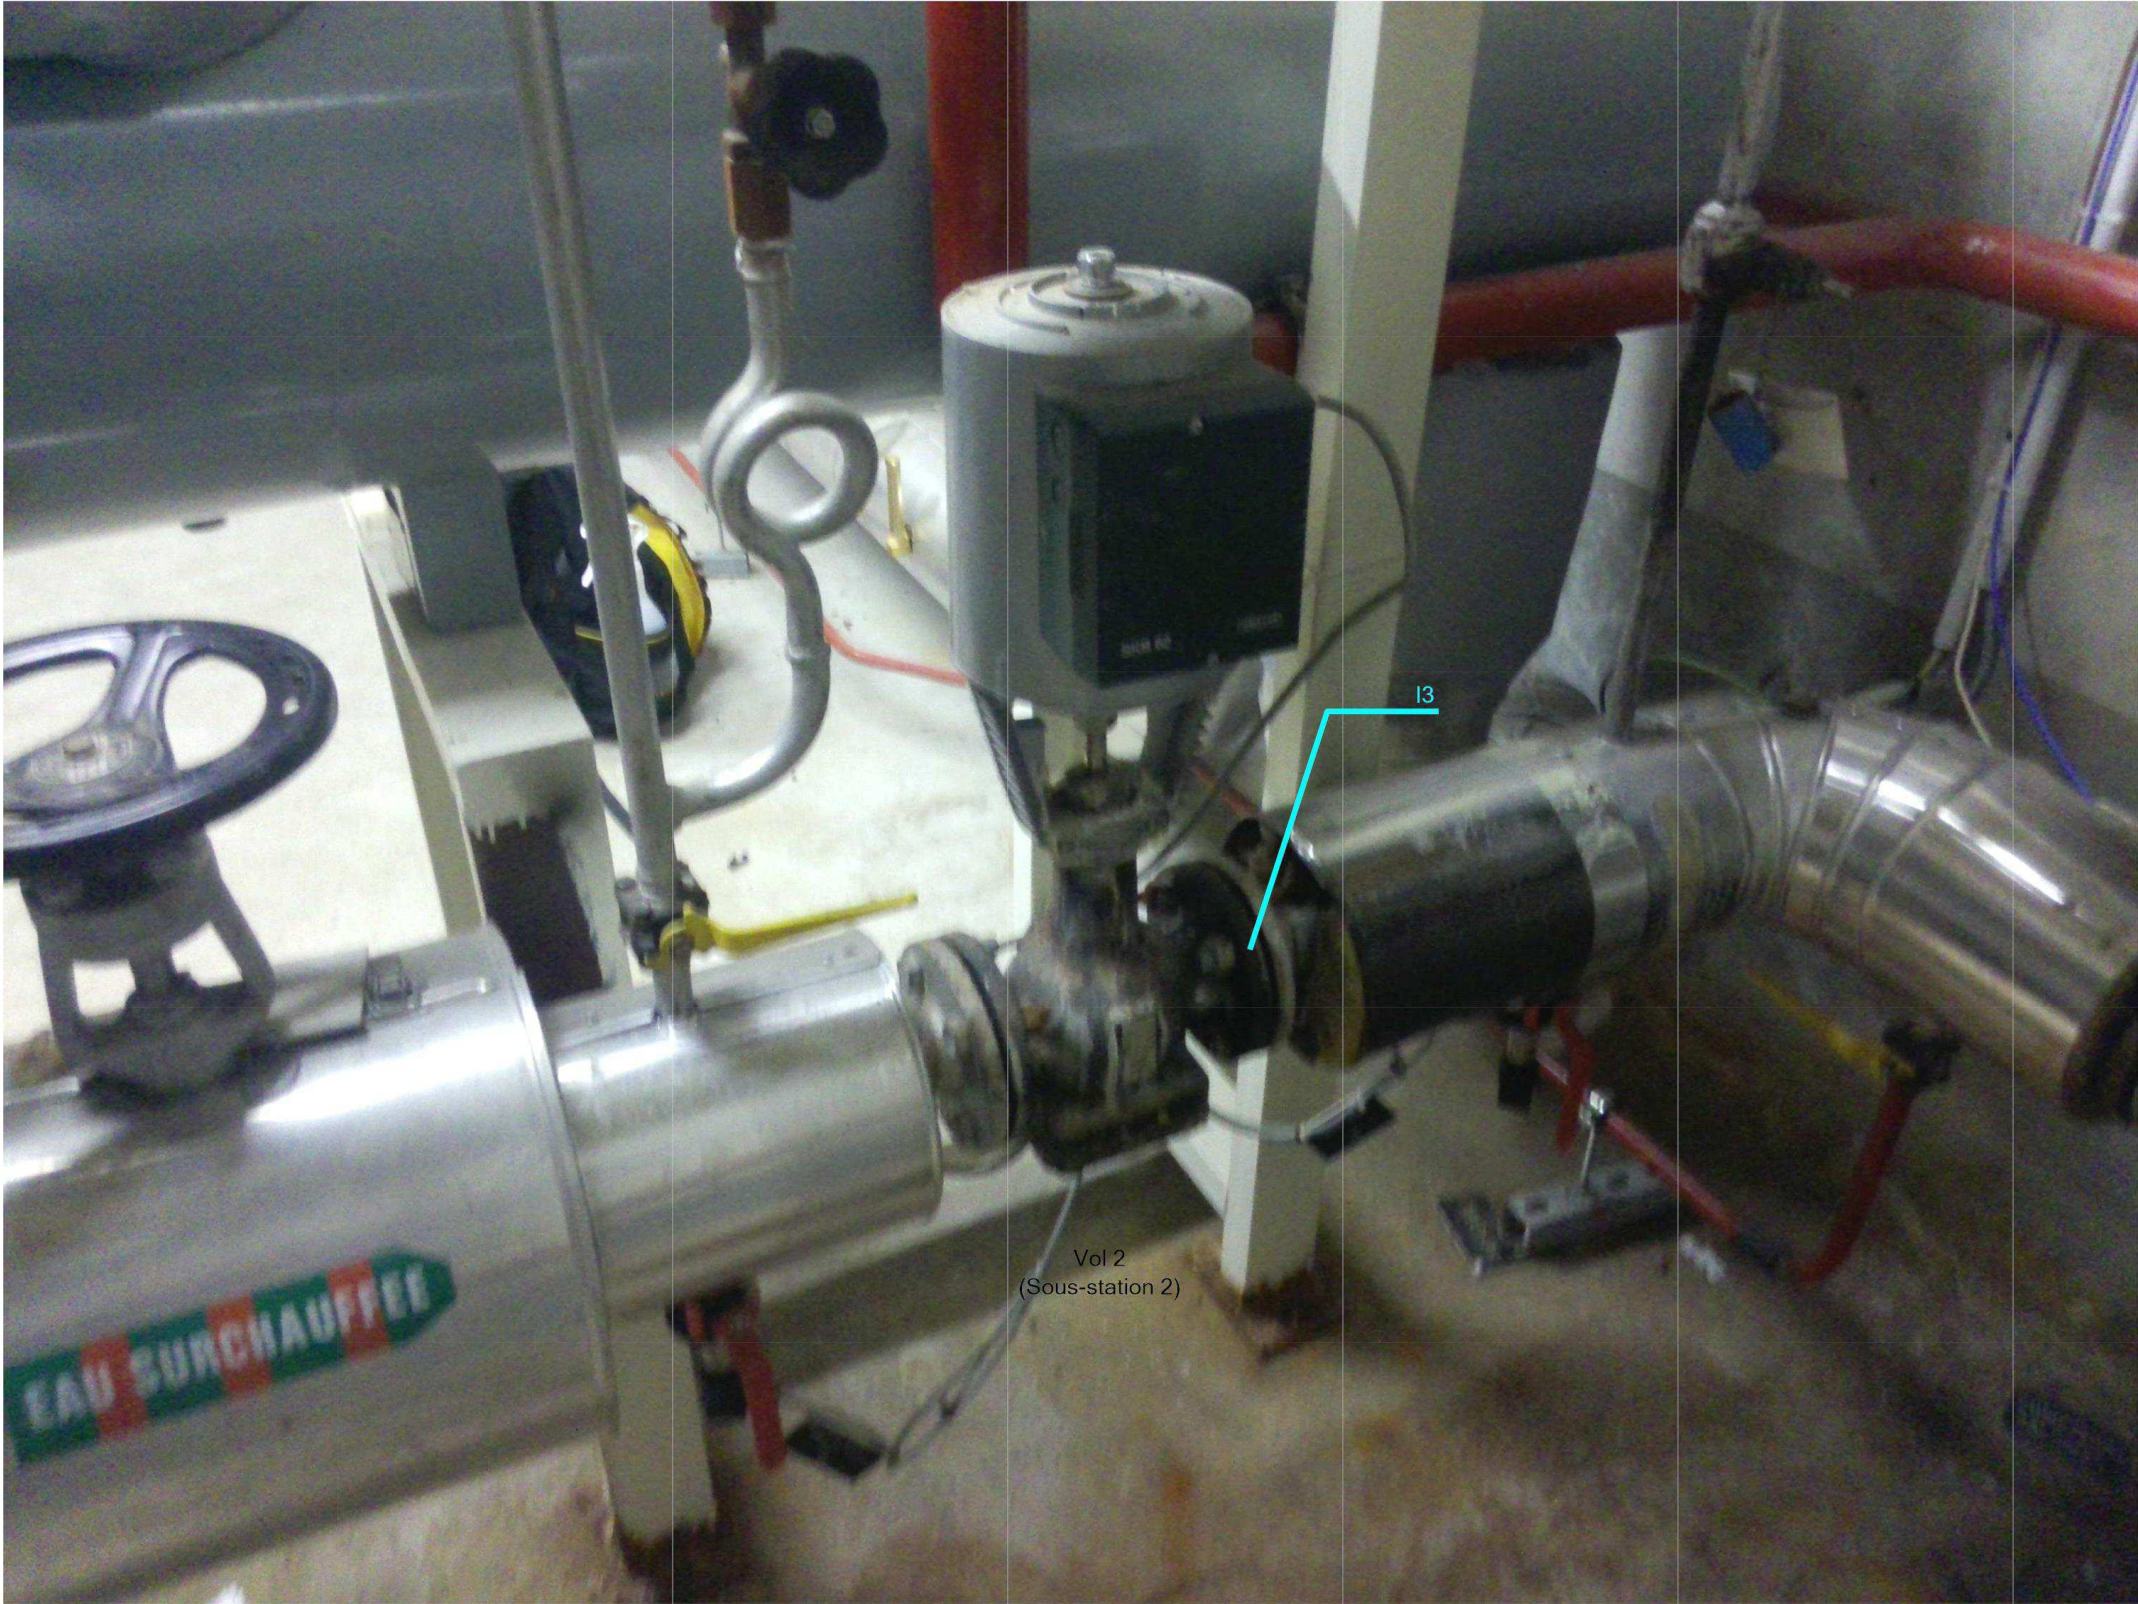
Localisation d'une impossibilité technique

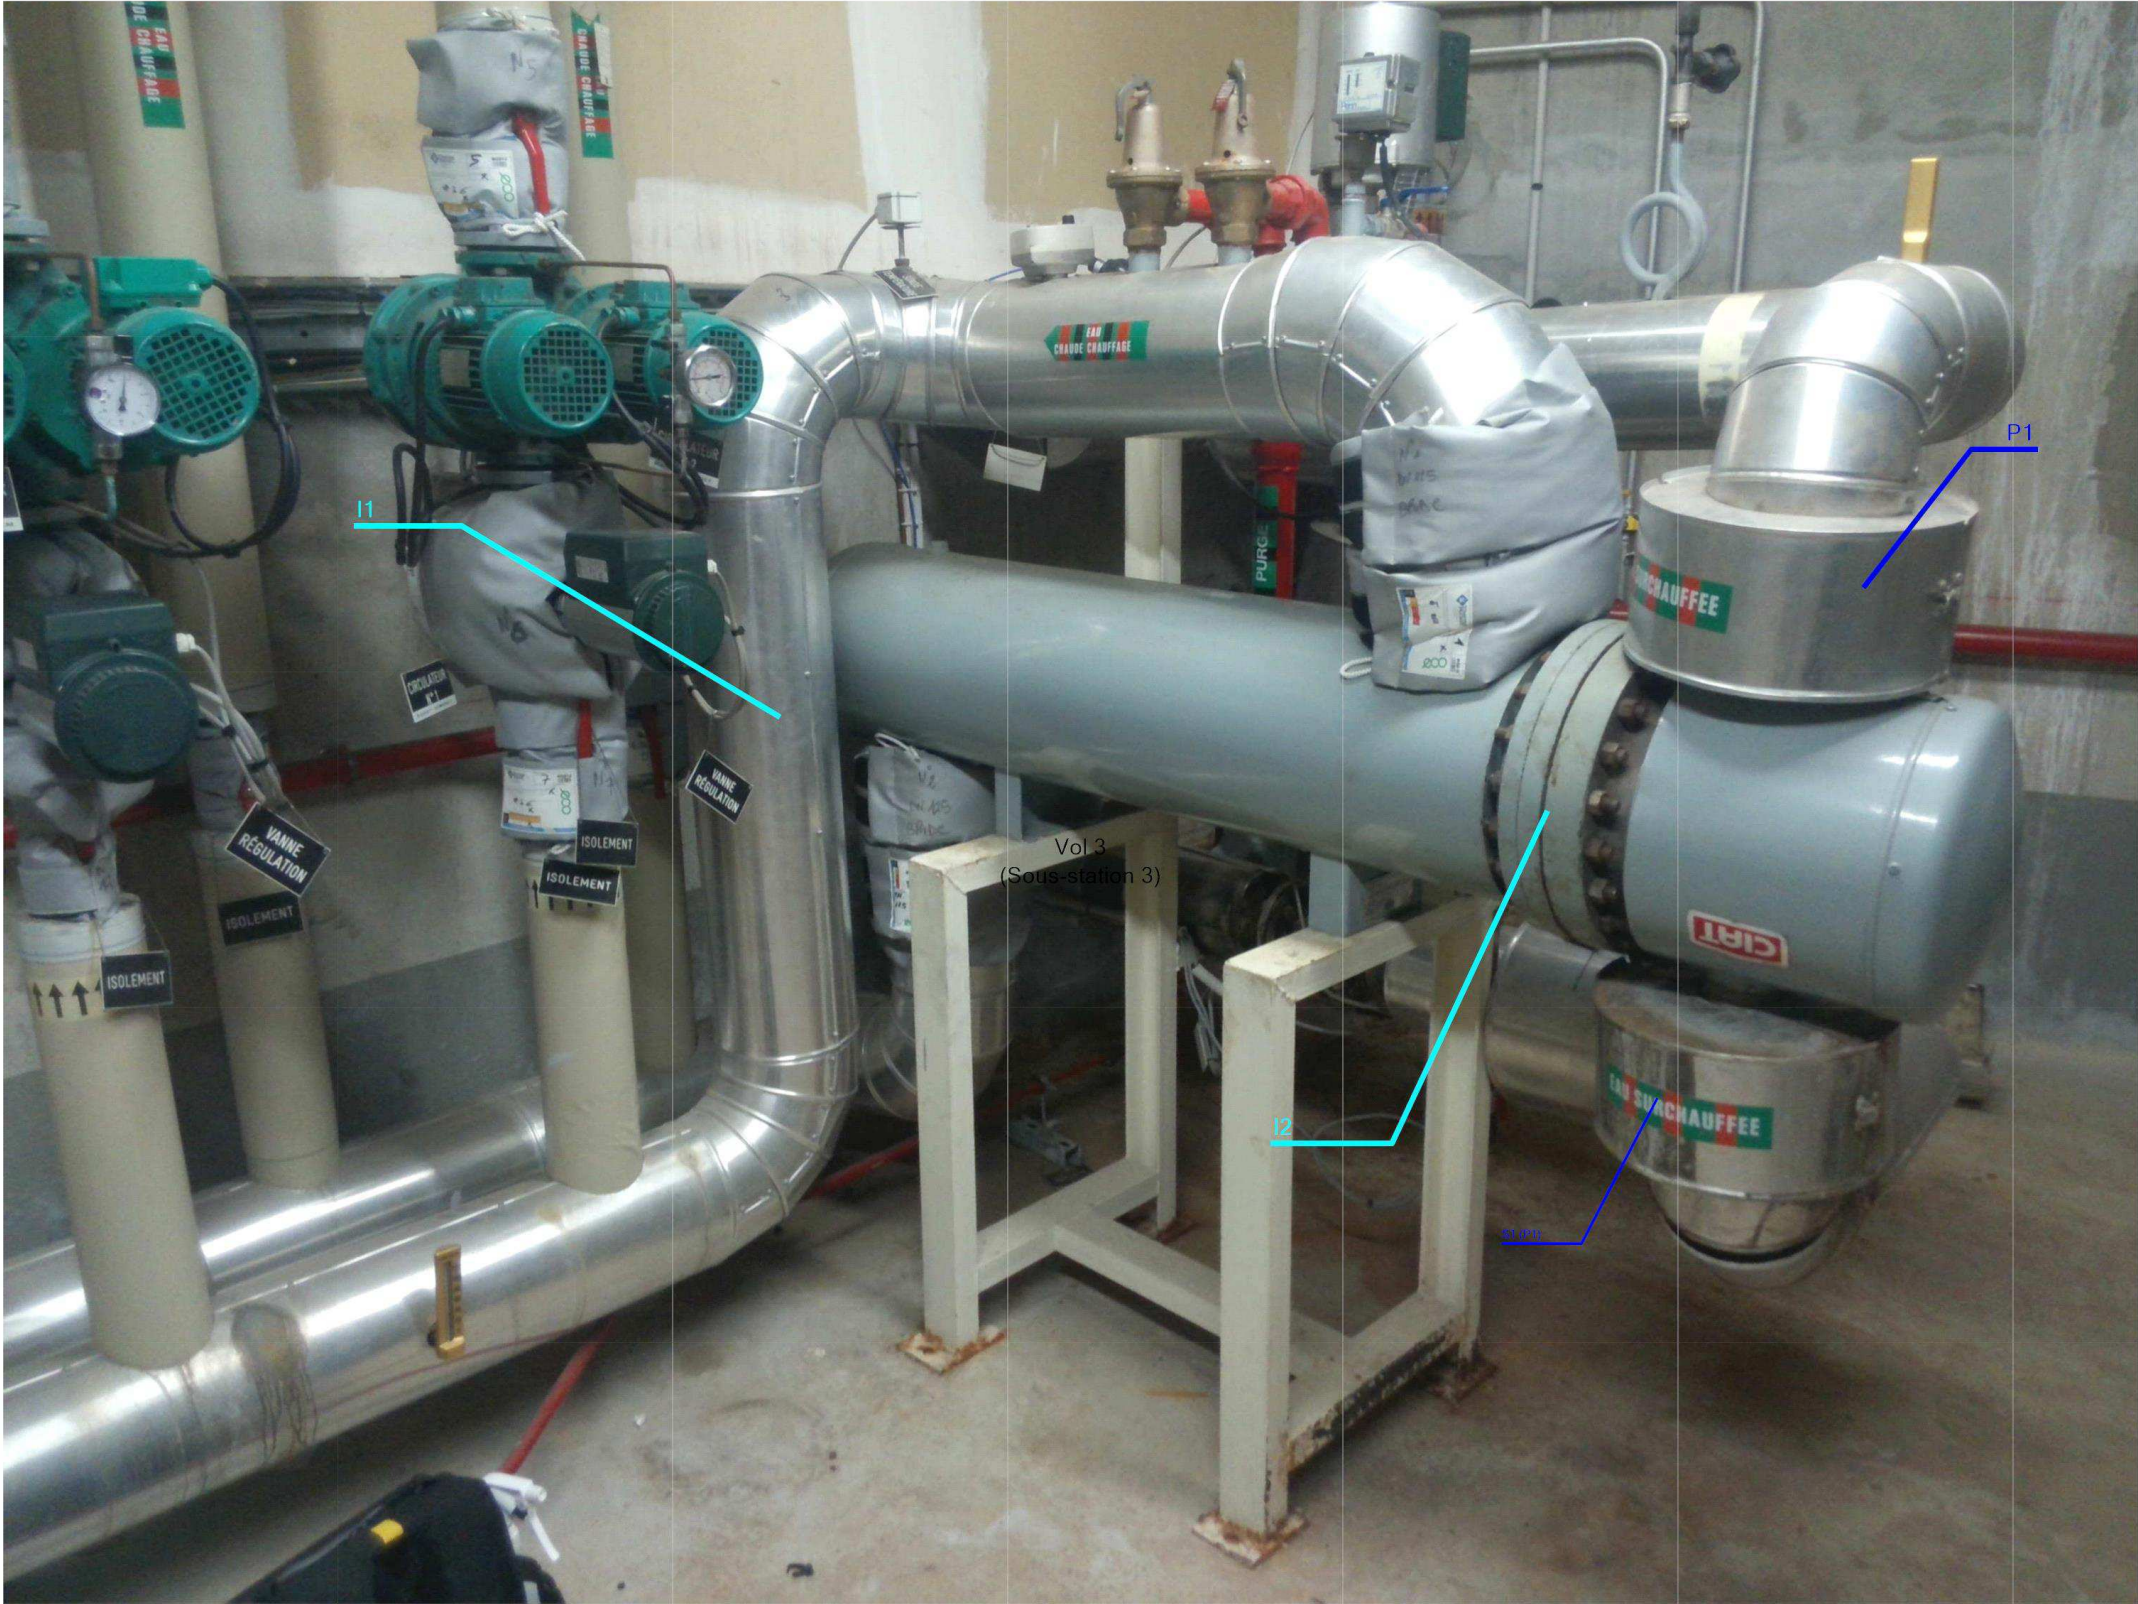
Localisation dun prélèvement négatif

Localisation d'une impossibilité technique

Localisation dun sondage négatif

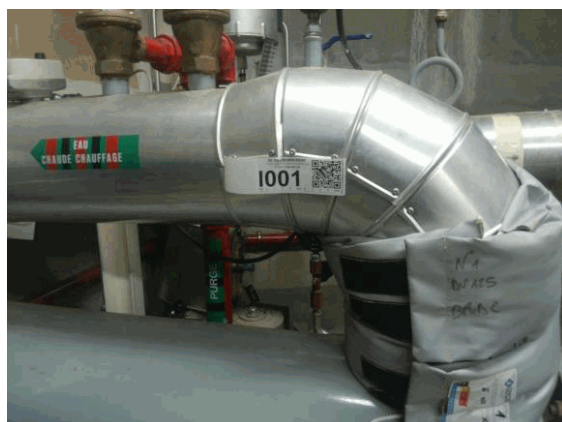
I1 - 1 - U3 recto - Vol 3 (Sous-station 3)

Localisation	Matériau	Justification	Investigation complémentaire restant à réaliser	Moyen d'accès à mettre en oeuvre
Vol 3 (Sous-station 3)	Conduit	Inaccessible		
Vol 3 (Sous-station 3)	Joint de bride	Inaccessible		
Vol 2 (Sous-station 2)	Joint de bride	Inaccessible

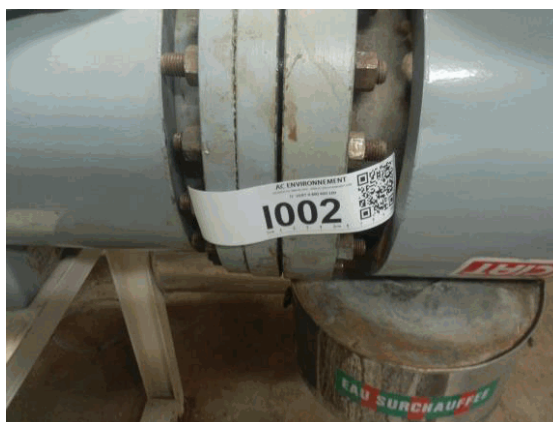
I2 - 1 - U3 recto - Vol 3 (Sous-station 3)

Localisation	Categorie	Composant	Partie de composant	Réf action	Description	Précision	Ref photo	Ref prél.	Descriptif	Résultat	Conclusion
Vol 3 (Sous-station 3)	Conduits, canalisations et équipements	Conduit eau	Conduit	I1			I1 - 1				Inaccessible
Vol 3 (Sous-station 3)	Conduits, canalisations et équipements	Conduit eau	Calorifugeage	P1	Réalisation d'un prélèvement		002EW015457 n°1 - 1	P1	Laine / Matériau - Souple Fibreux / Effritable - Beige / Gris	Négatif	Négatif sur analyse
Vol 3 (Sous-station 3)	Conduits, canalisations et équipements	Conduit eau	Calorifugeage	S1	Sondage et extension de la ZPSO du prélèvement P1		002EW015457 n°1 - 1	P1	Laine / Matériau - Souple Fibreux / Effritable - Beige / Gris	Négatif	Négatif sur analyse
Vol 3 (Sous-station 3)	Conduits, canalisations et équipements	Conduit eau	Joint de bride	I2			I2 - 1				Inaccessible

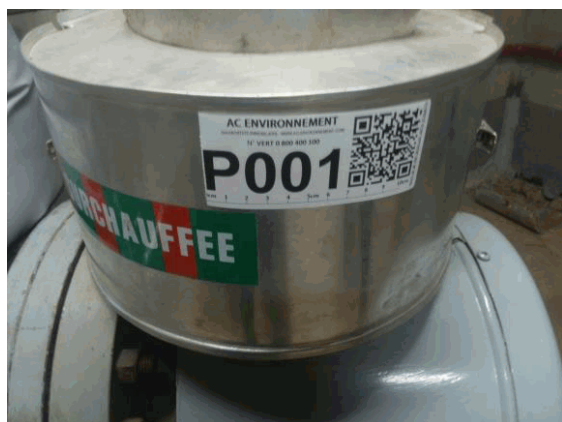
002EW015457 n°1 - 1 (P1) - U3 recto - Vol 3
(Sous-station 3)

Ref action	Categorie	Composant	Matériau	Localisation	Observation
P1	Conduits, canalisations et équipements	Conduit eau	Laine / Matériau - Souple Fibreux / Effritable - Beige / Gris - -	U3 recto - Vol 3 (Sous-station 3)

Remarque concernant l'analyse	Couche 2 non dissociable(***) analysée avec la couche 1. Couches 1, 2 : Présence de particules minérales allongées (fibres minérales de diamètre inférieur à 3 µm) dont la morphologie est di des fibres d'amiante.
-------------------------------	--

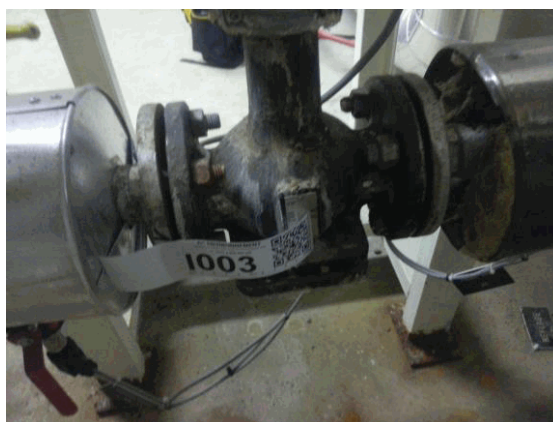
I3 - 1 - U3 verso - Vol 2 (Sous-station 2)

Localisation	Categorie	Composant	Partie de composant	Réf action	Description	Précision	Ref photo	Ref prél.	Descriptif	Résultat	Conclusion
Vol 2 (Sous-station 2)	Conduits, canalisations et équipements	Conduit eau	Joint de bride	I3			I3 - 1				Inaccessible
