Rapport de mission de repérage des matériaux et produits contenant de l'amiante avant démolition dans un immeuble bâti

03 QUAI DE MARNE
51200 EPERNAY

Date du rapport : 14/11/2024

Référence du dossier : 2411ENE00 -
BI12380000000150

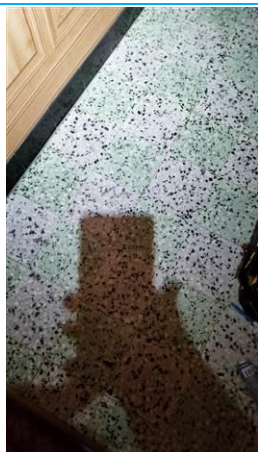
Matériaux : ZPSO-002
Prélèvement : P002
Description : Colle de carrelage
Localisation : Rez de chaussée - véranda
Résultat : Absence d'amiante

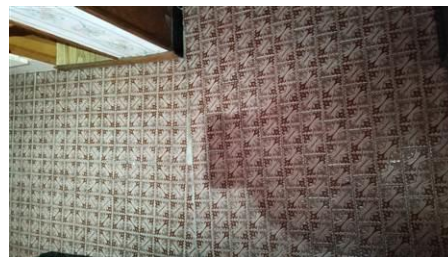
Matériaux : ZPSO-003
Prélèvement : P003
Description : Colle de carrelage
Localisation : Rez de chaussée - entrée
Résultat : Absence d'amiante

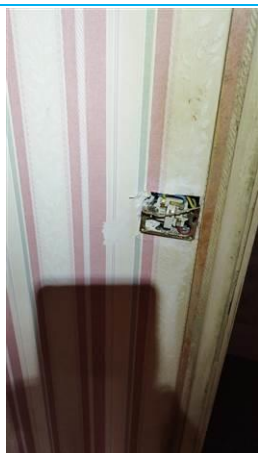
Matériaux : ZPSO-004
Prélèvement : P004
Description : Enduits à base de plâtre ou ciment projetés, lissés ou talochés
Localisation : Rez de chaussée - chambre 1
Résultat : Absence d'amiante

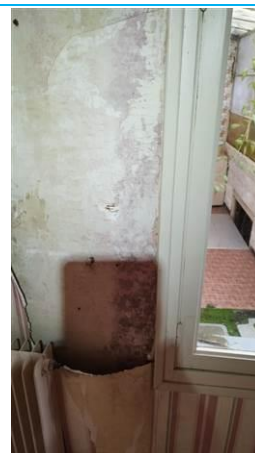
Matériaux : ZPSO-005
Prélèvement : P005
Description : Enduits à base de plâtre ou ciment projetés, lissés ou talochés mur périphérique
Localisation : Rez de chaussée - chambre 1
Résultat : Absence d'amiante

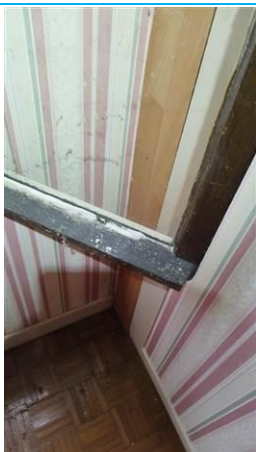
Matériaux : ZPSO-006

Localisation : Rez de chaussée - chambre 1

Résultat : Absence d'amiante

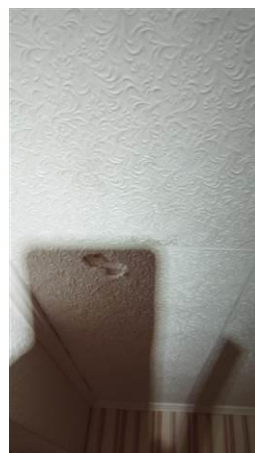
Matériaux : ZPSO-008

Localisation : Rez de chaussée - chambre 1

Résultat : Absence d'amiante

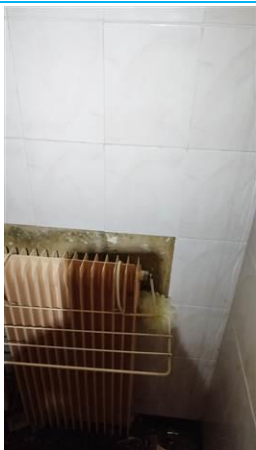
Matériaux : ZPSO-008

Localisation : Rez de chaussée - sdb

Résultat : Absence d'amiante

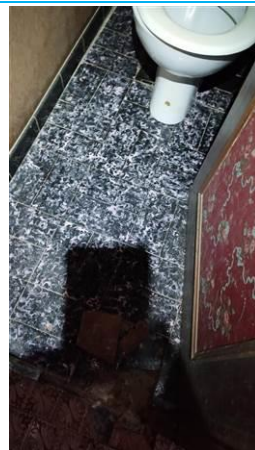
Matériaux : ZPSO-009

Localisation : Rez de chaussée - wc

Résultat : **Présence d'amiante**

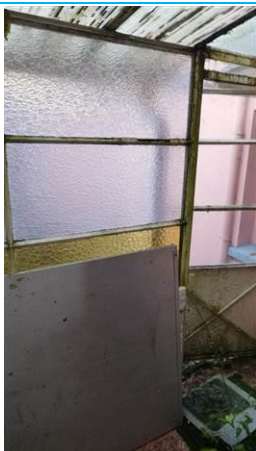
Matériaux : ZPSO-011

Localisation : Rez de chaussée - véranda

Résultat : **Présence d'amiante**

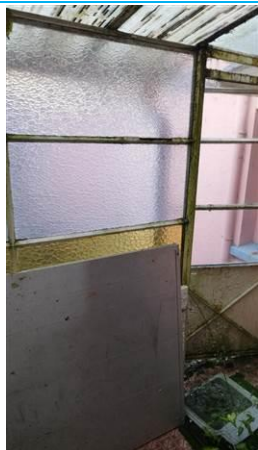
Matériaux : ZPSO-013

Localisation : Rez de chaussée - véranda

Résultat : Absence d'amiante

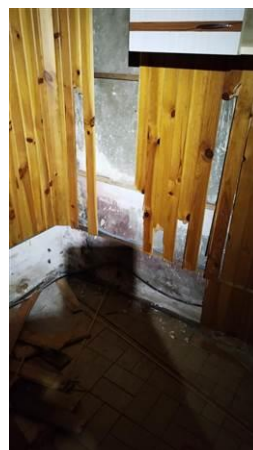
Matériaux : ZPSO-014

Localisation : Rez de chaussée - débarras

Résultat : Absence d'amiante

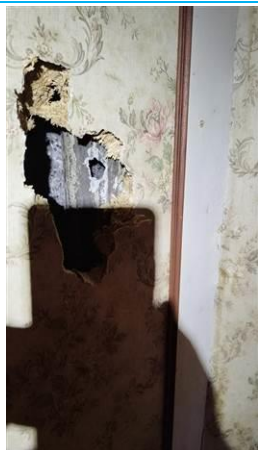
Matériaux : ZPSO-015

Localisation : Rez de chaussée - séjour

Résultat : **Présence d'amiante**

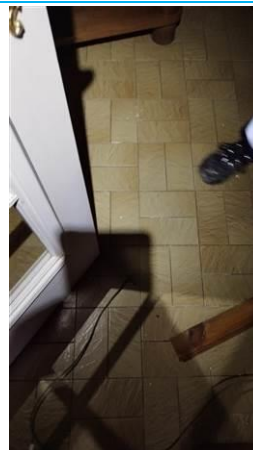
Matériaux : ZPSO-016

Localisation : Rez de chaussée - débarras

Résultat : Absence d'amiante

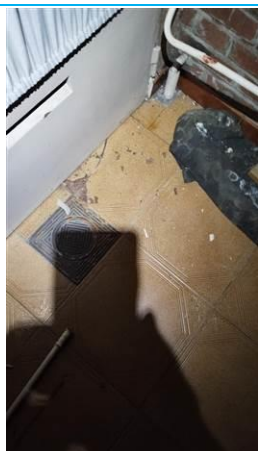
Matériaux : ZPSO-017

Localisation : Rez de chaussée - garage

Résultat : Absence d'amiante

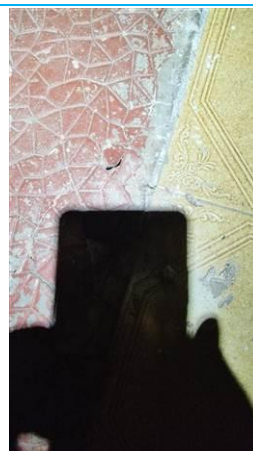
Matériaux : ZPSO-018

Localisation : Rez de chaussée - garage

Résultat : Absence d'amiante

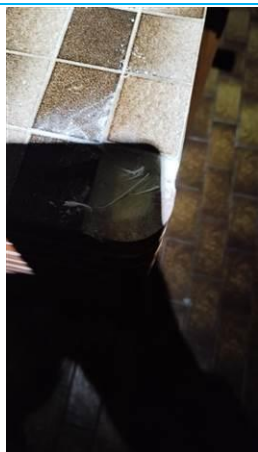
Matériaux : ZPSO-019
Prélèvement : P019
Description : Colle de faïence plan de travail
Localisation : Rez de chaussée - cuisine 1
Résultat : Absence d'amiante

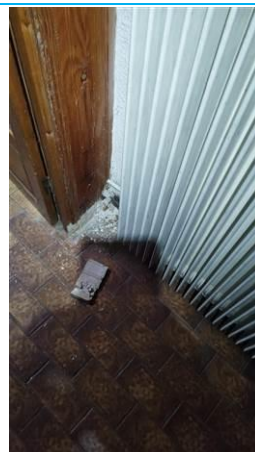
Matériaux : ZPSO-020
Prélèvement : P020
Description : Colle de plinthe
Localisation : Rez de chaussée - cuisine 1
Résultat : Absence d'amiante

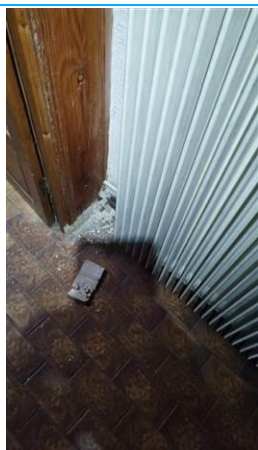
Matériaux : ZPSO-021
Prélèvement : P021
Description : Colle de carrelage
Localisation : Rez de chaussée - cuisine 1
Résultat : Absence d'amiante

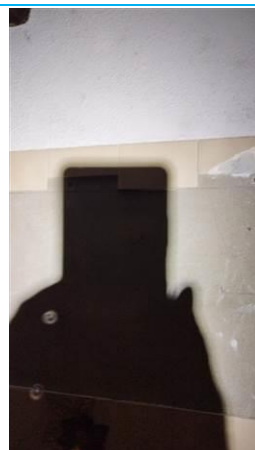
Matériaux : ZPSO-022
Prélèvement : P022
Description : Colle de faïence
Localisation : Rez de chaussée - cuisine 1
Résultat : **Présence d'amiante**

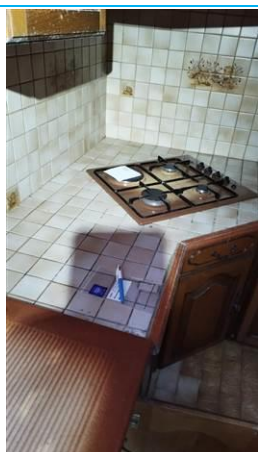
Matériaux : ZPSO-023
Prélèvement : P023
Description : Colle de carrelage plan de travail
Localisation : Rez de chaussée - cuisine 2
Résultat : Absence d'amiante

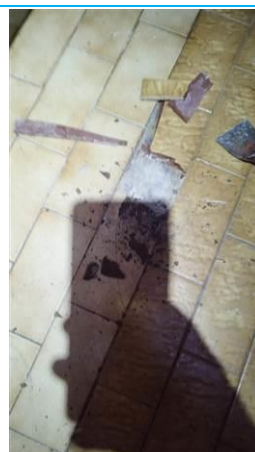
Matériaux : ZPSO-024
Prélèvement : P024
Description : Colle de carrelage foncé
Localisation : Rez de chaussée - cuisine 2
Résultat : Absence d'amiante

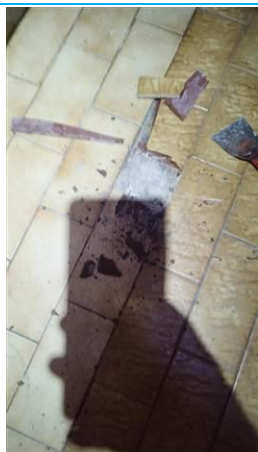
Matériaux : ZPSO-025
Prélèvement : P025
Description : Colle de carrelage clair
Localisation : Rez de chaussée - cuisine 2
Résultat : Absence d'amiante

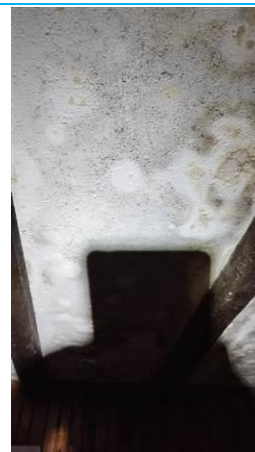
Matériaux : ZPSO-026
Prélèvement : P026
Description : Enduit à base de plâtre projeté
Localisation : Rez de chaussée - cuisine 1
Résultat : Absence d'amiante

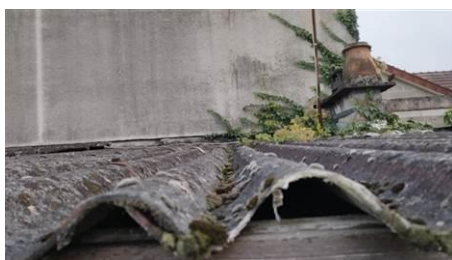
Matériaux : ZPSO-027
Prélèvement : P027
Description : Plaques en fibres-ciment (y compris plaques « sous tuiles »)
Localisation : 1er étage - toiture dessus ch 2 et 3
Résultat : **Présence d'amiante**

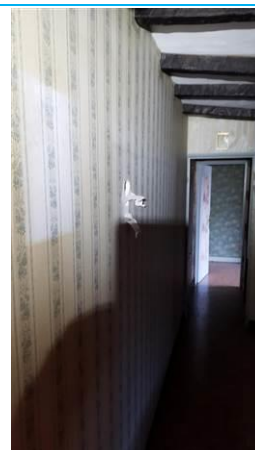
Matériaux : ZPSO-028
Prélèvement : P028
Description : Bandes calicot
Localisation : 1er étage - chambre 5
Résultat : Absence d'amiante

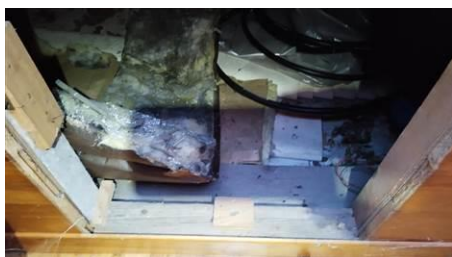
Matériaux : ZPSO-029
Prélèvement : P029
Description : par vapeur
Localisation : 1er étage - chambre 5
Résultat : Absence d'amiante

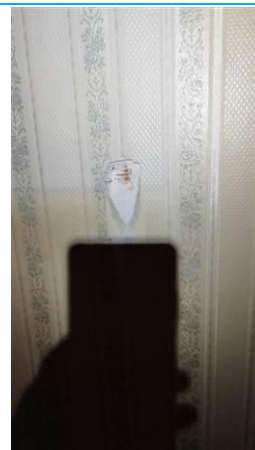
Matériaux : ZPSO-030
Prélèvement : P030
Description : Enduit à base de plâtre projeté
Localisation : 1er étage - chambre 3
Résultat : Absence d'amiante

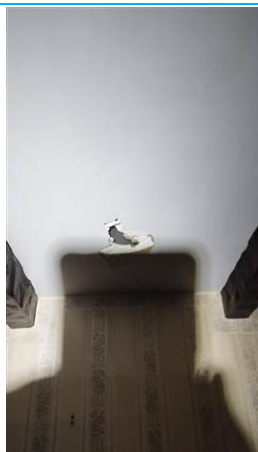
Matériaux : ZPSO-031
Prélèvement : P031
Description : Joint entre éléments
Localisation : 1er étage - chaufferie
Résultat : Absence d'amiante

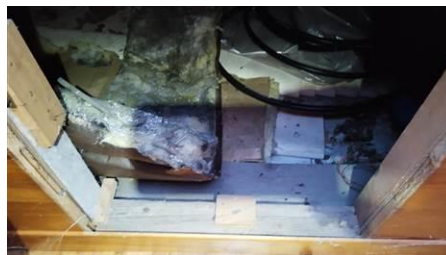
Matériaux : ZPSO-032
Prélèvement : P032
Description : Ragréage
Localisation : 1er étage - chaufferie
Résultat : Absence d'amiante

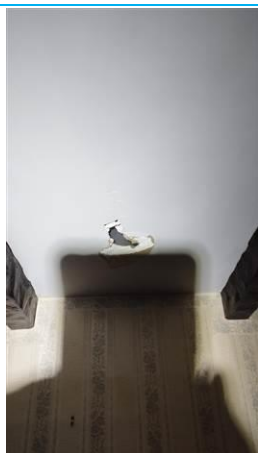
Matériaux : ZPSO-033
Prélèvement : P033
Description : Panneaux collés vissés ou cloués
Localisation : 1er étage - chambre 3
Résultat : Absence d'amiante

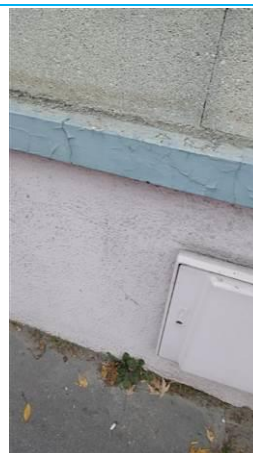
Matériaux : ZPSO-034
Prélèvement : P034
Description : Appui de fenêtres en fibres-ciment
Localisation : Rez de chaussée - façade
Résultat : Absence d'amiante

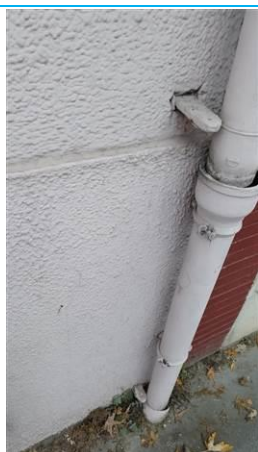
Matériaux : ZPSO-035
Prélèvement : P035
Description : Crépis extérieur
Localisation : Rez de chaussée - façade
Résultat : Absence d'amiante

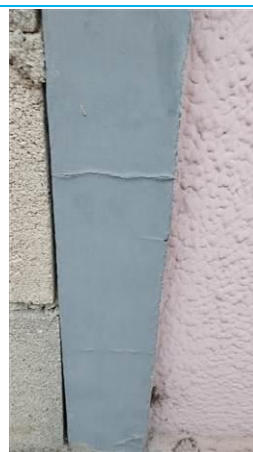
Matériaux : ZPSO-036
Prélèvement : P036
Description : ebrasements
Localisation : Rez de chaussée - façade
Résultat : Absence d'amiante

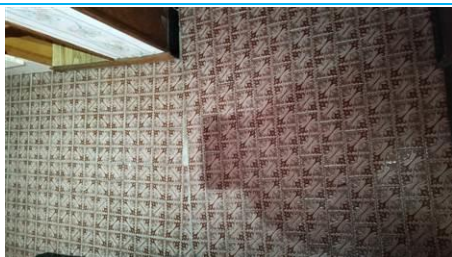
Matériaux : ZPSO-001
Prélèvement : P001
Description : Colle de plinthe
Localisation : Rez de chaussée - entrée
Résultat : **Présence d'amiante**

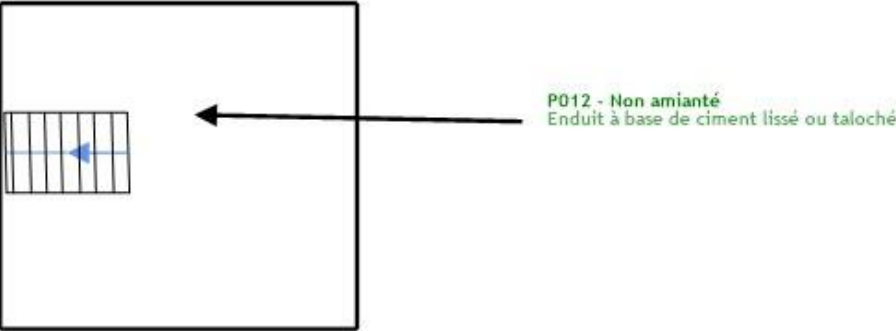
<p>P012 - Non amianté Enduit à base de ciment lissé ou taloché</p>	Planche de repérage technique
	N° planche : 3/3
	Nom du plan : Sous-sol
	Entreprise réalisant le repérage : 8 rue Albert Einstein - Parc St Jacques II 54320 MAXEVILLE
	Adresse du bien : 03 QUAI DE MARNE (Porte LOGEMENT N°9) 51200 EPERNAY
	Informations relatives au rapport du repérage : Réf. du rapport : 2411ENE00 - BI12380000000150 Rédacteur : Lionel COLIN Date : 14/11/2024
Commentaires :
