# Rapport de mission de repérage des matériaux et produits contenant de l'amiante avant démolition dans un immeuble bâti

35 RUE DE REIMS  
(Porte LOGEMENT N°35)  
51200 EPERNAY

**Référence du dossier :** 2411ENE00 -  
BI12380000000151

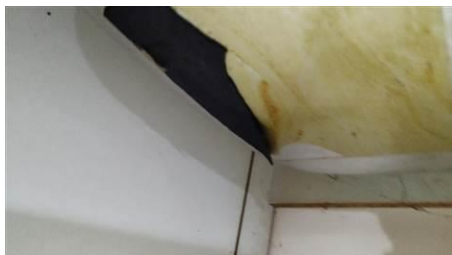
Matériaux : ZPSO-001

Description : Plaques souples bitumineuses antivibratiles

Localisation : Rez de chaussée - séjour cuisine

Résultat : Absence d'amiante

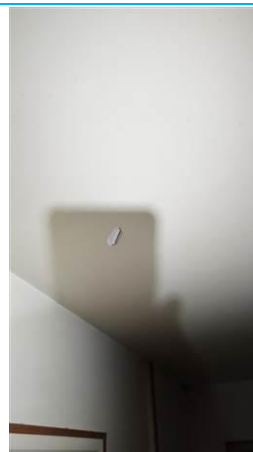
Matériaux : ZPSO-001

Description : Plaques souples bitumineuses antivibratiles

Localisation : Rez de chaussée - séjour cuisine

Résultat : Absence d'amiante

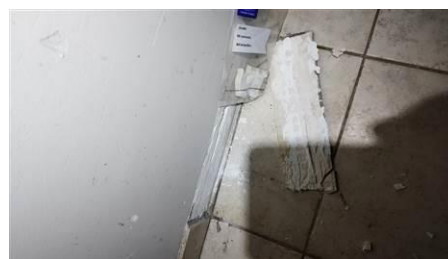
Matériaux : ZPSO-003

Description : Colle de plinthe

Localisation : Rez de chaussée - séjour cuisine

Résultat : Absence d'amiante

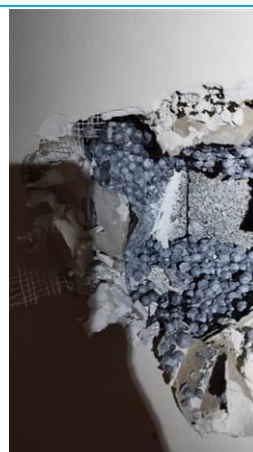
Matériaux : ZPSO-005

Description : Plot de colle fixant les cloisons au mur

Localisation : Rez de chaussée - chambre 2

Résultat : Absence d'amiante

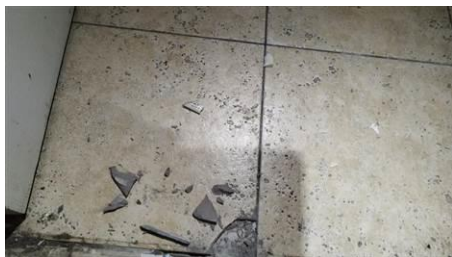
Matériaux : ZPSO-006  
Prélèvement : P006  
Description : Colle de carrelage  
Localisation : Rez de chaussée - sdb  
Résultat : Absence d'amiante

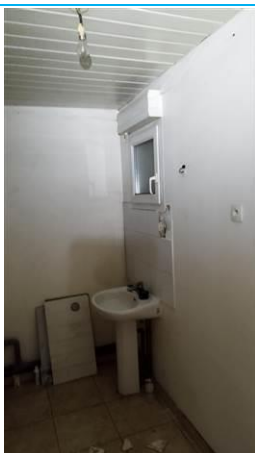
Matériaux : ZPSO-008  
Prélèvement : P008  
Description : Colle de plinthe  
Localisation : Rez de chaussée - sdb  
Résultat : Absence d'amiante

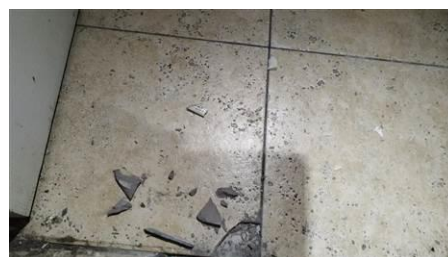
Matériaux : ZPSO-009  
Prélèvement : P009  
Description : Colle de carrelage  
Localisation : Rez de chaussée - séjour cuisine  
Résultat : Absence d'amiante

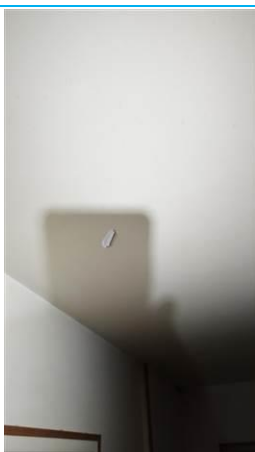
Matériaux : ZPSO-010  
Prélèvement : P010  
Description : Enduit à base de plâtre projeté  
Localisation : Rez de chaussée - séjour cuisine  
Résultat : Absence d'amiante

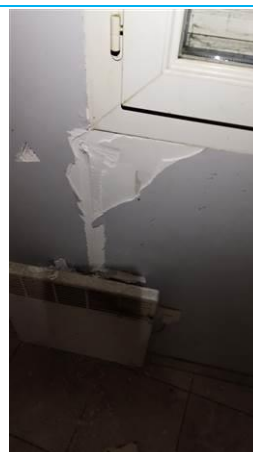
Matériaux : ZPSO-011  
Prélèvement : P011  
Description : Bandes calicot  
Localisation : Rez de chaussée - séjour cuisine  
Résultat : Absence d'amiante

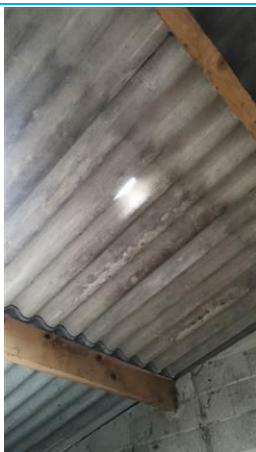
Matériaux : ZPSO-012

Description : Plaques en fibres-ciment (y compris plaques « sous tuiles »)

Localisation : Rez de chaussée - garage 3

Résultat : Absence d'amiante

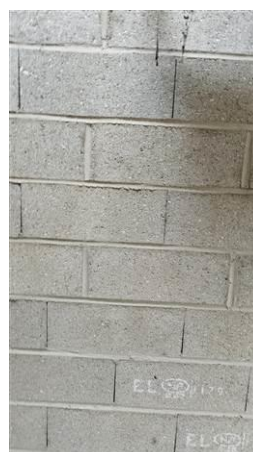
Matériaux : ZPSO-013

Localisation : Rez de chaussée - garage 6

Résultat : Absence d'amiante

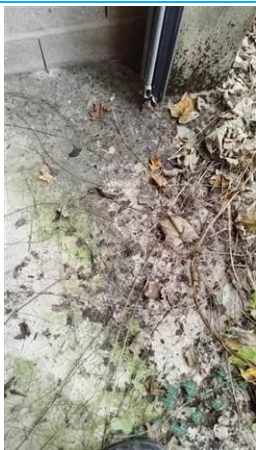
Matériaux : ZPSO-015

Description : béton

Localisation : Rez de chaussée - garage 3

Résultat : Absence d'amiante

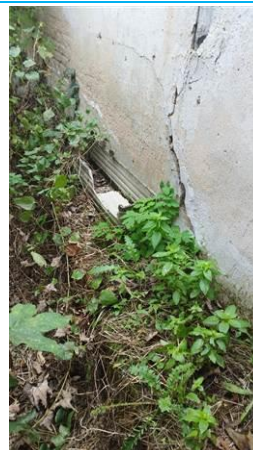
Matériaux : ZPSO-016

Localisation	Matériau ou produit
Rez de chaussée - garage 3	jardiniere fibre

N° Composant*	Localisation	Parties d'ouvrages ou composants de la construction inspectées	Descriptif	N° Prélèvement (et localisation)	Conclusion (justification)	Quantité**
ZPSO-016	Rez de chaussée - garage 3	-jardiniere - -jardiniere fibro	jardiniere fibre	P015 (Rez de chaussée - garage 3)	Présence d'amiante (Après analyse en laboratoire)	1 U

Localisation : Rez de chaussée - garage 3

Résultat : **Présence d'amiante**

Lorsque le présent rapport est suivi de travaux, le propriétaire doit effectuer après enlèvement ou confinement des matériaux et produits contenant de l'amiante de la liste A ou de la liste B situés à l'intérieur des bâtiments occupés ou fréquentés, les interventions suivantes :

- > Examen visuel des ouvrages par une personne certifiée,
- > Mesures d'empoussièrement par un organisme accrédité par le COFRAC.

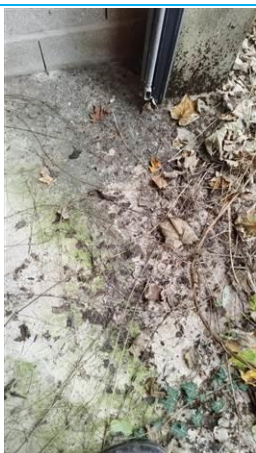
Matériaux : ZPSO-017

Localisation : Rez de chaussée - garage 2

Résultat : Absence d'amiante

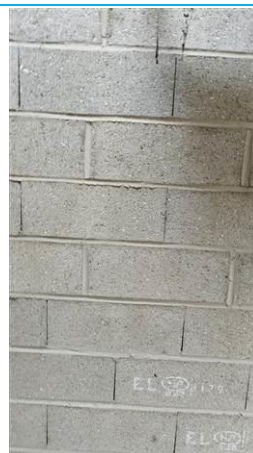
Matériaux : ZPSO-018

Localisation : Rez de chaussée - garage 2

Résultat : Absence d'amiante

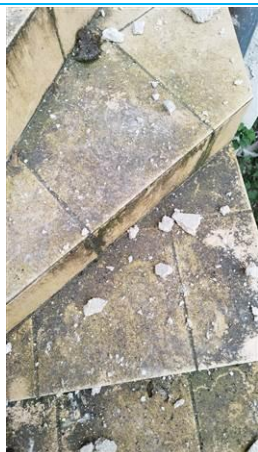
Matériaux : ZPSO-019  
Prélèvement : P018  
Description : Colle de carrelage escalier  
Localisation : Rez de chaussée - débarras  
Résultat : Absence d'amiante

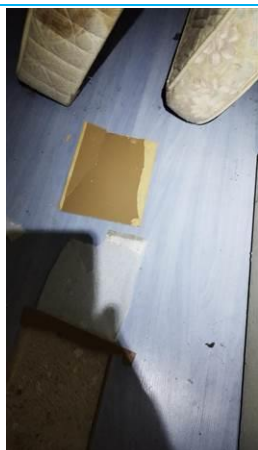
Matériaux : ZPSO-021  
Prélèvement : P020  
Description : Ragréage  
Localisation : 1er étage - chambre 3  
Résultat : Absence d'amiante

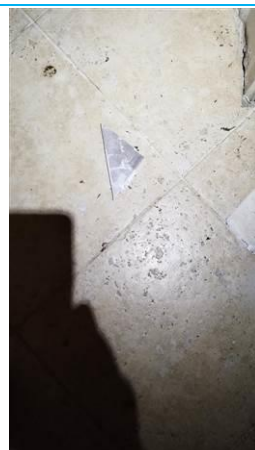
Matériaux : ZPSO-022  
Prélèvement : P021  
Description : Joint de carrelage  
Localisation : 1er étage - séjour  
Résultat : Absence d'amiante

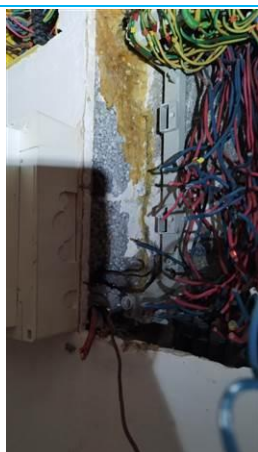
Matériaux : ZPSO-023  
Prélèvement : P022  
Description : Plot de colle fixant les cloisons au mur  
Localisation : 1er étage - séjour  
Résultat : Absence d'amiante

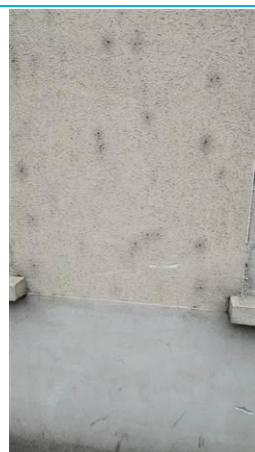
Matériaux : ZPSO-024  
Prélèvement : P023  
Description : Crépis extérieur  
Localisation : Rez de chaussée - facades  
Résultat : Absence d'amiante
