Pré-Rapport du 14/11/2024 de la mission de repérage des matériaux et produits contenant de l'amiante avant démolition dans un immeuble bâti

37 RUE DE REIMS
(Porte LOGEMENT N°37)
51200 EPERNAY

Référence du dossier : 2411ENE00 -
BI12380000000152

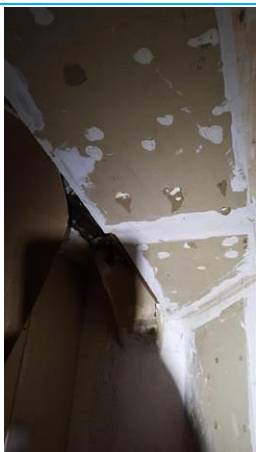
Matériaux : ZPSO-001
 Prélèvement : P001
 Description : Bandes calicot
 Localisation : Rez de chaussée - réserve
 Résultat : Absence d'amiante

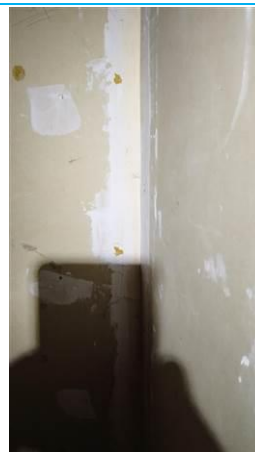
Matériaux : ZPSO-002
 Prélèvement : P002
 Description : Bandes calicot
 Localisation : Rez de chaussée - réserve
 Résultat : Absence d'amiante

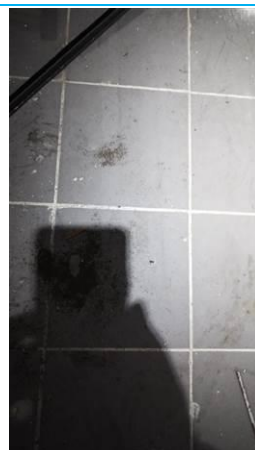
Matériaux : ZPSO-003
 Prélèvement : P003
 Description : Colle de plinthe
 Localisation : Rez de chaussée - pizza
 Résultat : Absence d'amiante

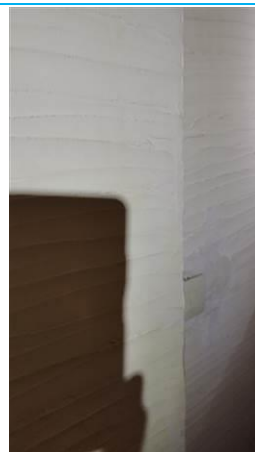
Matériaux : ZPSO-006
 Prélèvement : P006
 Description : Enduits à base de plâtre ou ciment projetés, lissés ou talochés
 Localisation : Rez de chaussée - wc
 Résultat : Absence d'amiante

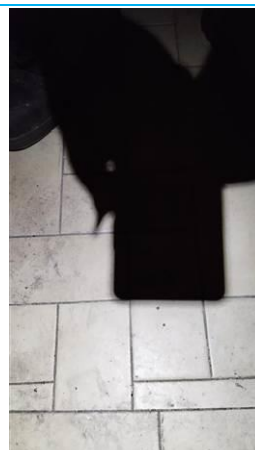
Matériaux : ZPSO-009
Prélèvement : P009

Description : Panneaux et plaques
Localisation : Rez de chaussée - hall
Résultat : Absence d'amiante

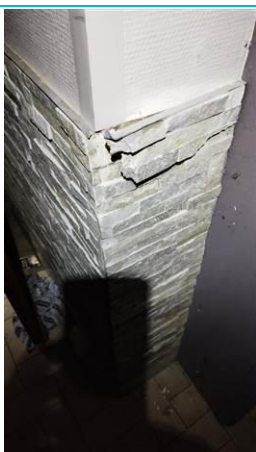
Matériaux : ZPSO-011
Prélèvement : P011

Description : Colle de parement
Localisation : Rez de chaussée - hall
Résultat : Absence d'amiante

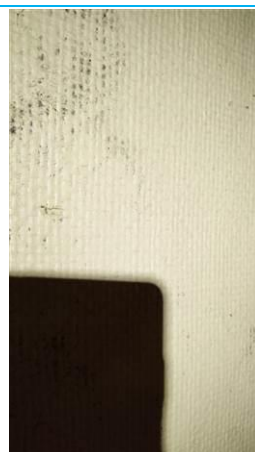
Matériaux : ZPSO-012
Prélèvement : P012

Description : Bandes calicot
Localisation : Rez de chaussée - hall
Résultat : Absence d'amiante

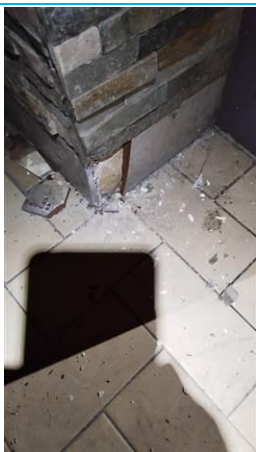
Matériaux : ZPSO-013
 Prélèvement : P013
 Description : Colle de plinthe
 Localisation : Rez de chaussée - hall
 Résultat : Absence d'amiante

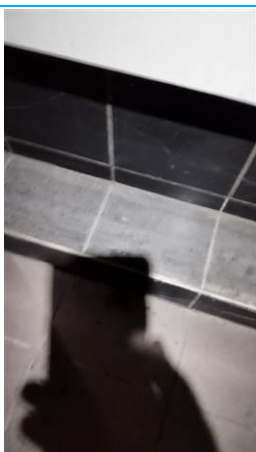
Matériaux : ZPSO-017
 Prélèvement : P017
 Description : Colle de faïence comptoir
 Localisation : Rez de chaussée - bar
 Résultat : Absence d'amiante

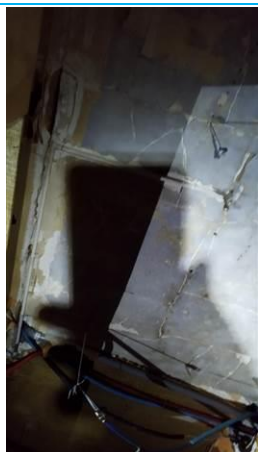
Matériaux : ZPSO-019
Prélèvement : P019
Description : Enduit à base de plâtre projeté
Localisation : Rez de chaussée - séjour 4
Résultat : Absence d'amiante

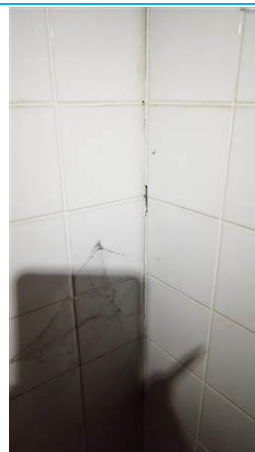
Matériaux : ZPSO-020
Prélèvement : P020
Description : Colle de faïence
Localisation : Rez de chaussée - cuisine
Résultat : Absence d'amiante

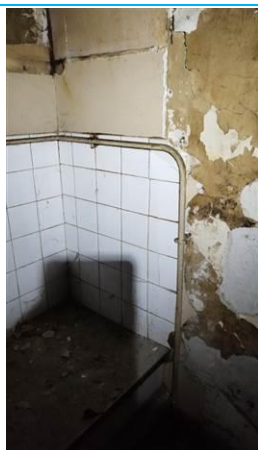
Matériaux : ZPSO-021
Prélèvement : P021
Description : Colle de faïence
Localisation : Rez de chaussée - séjour 4
Résultat : Absence d'amiante

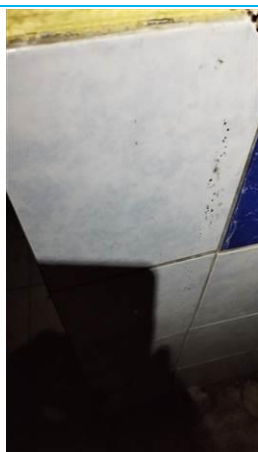
Matériaux : ZPSO-024
Prélèvement : P023
Description : Colle de faïence blanche
Localisation : Rez de chaussée - sanitaire
Résultat : Absence d'amiante

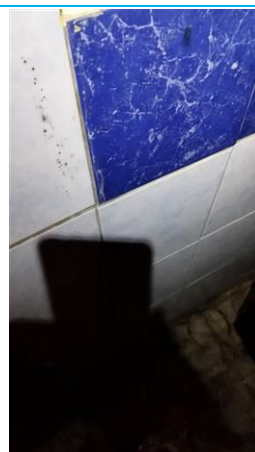
Matériaux : ZPSO-025
Prélèvement : P024
Description : Colle de faïence bleue
Localisation : Rez de chaussée - sanitaire
Résultat : Absence d'amiante

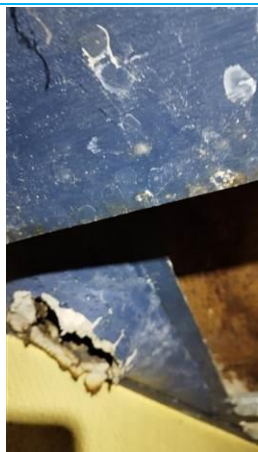
Matériaux : ZPSO-026
Prélèvement : P025
Description : Enduit à base de plâtre projeté
Localisation : Rez de chaussée - sanitaire
Résultat : Absence d'amiante

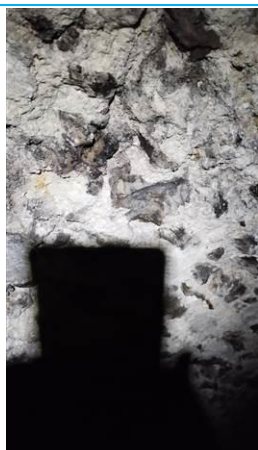
Matériaux : ZPSO-029
Prélèvement : P028
Description : Joint d'assemblage
Localisation : Sous-Sol - cave 1
Résultat : Absence d'amiante

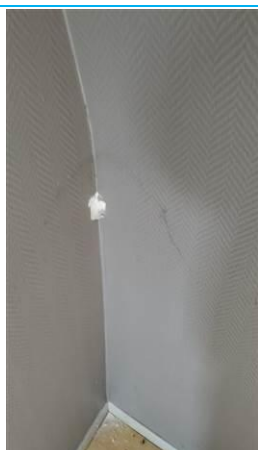
Matériaux : ZPSO-030
Prélèvement : P029
Description : par vapeur
Localisation : 3ème étage - séjour 6
Résultat : Absence d'amiante

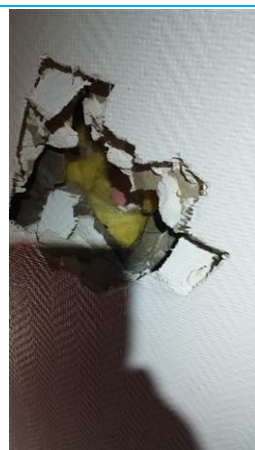
Matériaux : ZPSO-031
Prélèvement : P030
Description : Bandes calicot
Localisation : 3ème étage - séjour 6
Résultat : Absence d'amiante

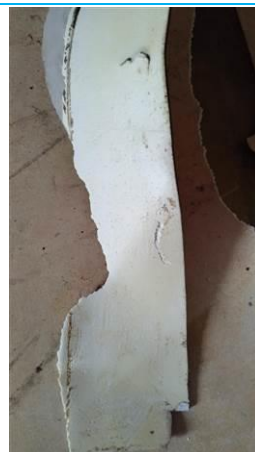
Matériaux : ZPSO-033
Prélèvement : P032
Description : Colle de faïence
Localisation : 3ème étage - cuisine 6
Résultat : Absence d'amiante

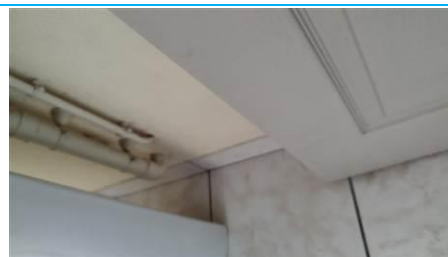
Matériaux : ZPSO-035
Prélèvement : P034
Description : Colle de plinthe
Localisation : 3ème étage - sdb 6
Résultat : Absence d'amiante

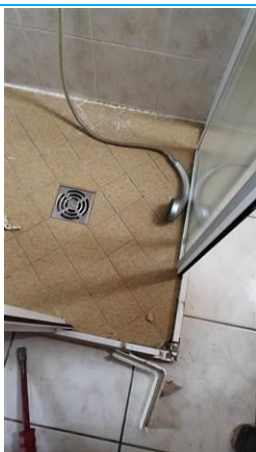
Matériaux : ZPSO-036
Prélèvement : P035
Description : Colle de carrelage
Localisation : 3ème étage - sdb 6
Résultat : Absence d'amiante

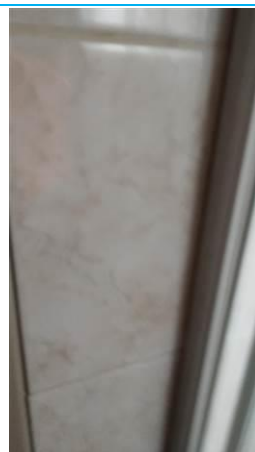
Matériaux : ZPSO-037
Prélèvement : P036
Description : Colle de carrelage receveur
Localisation : 3ème étage - sdb 6
Résultat : Absence d'amiante

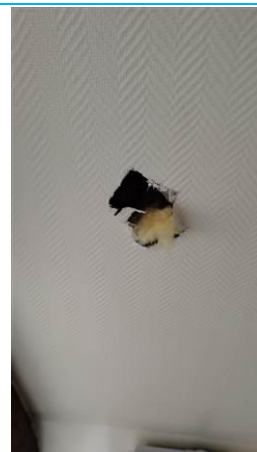
Matériaux : ZPSO-039
Prélèvement : P038
Description : par vapeur
Localisation : 3ème étage - sdb 6
Résultat : Absence d'amiante

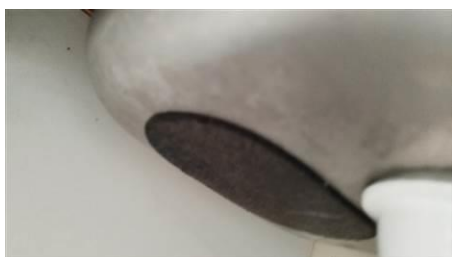
Matériaux : ZPSO-040
Prélèvement : P039
Description : Bandes calicot
Localisation : 3ème étage - sdb 6
Résultat : Absence d'amiante

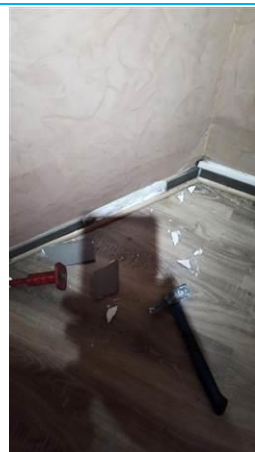
Matériaux : ZPSO-045
Prélèvement : P044
Description : par vapeur
Localisation : 2ème étage - chambre 5
Résultat : Absence d'amiante

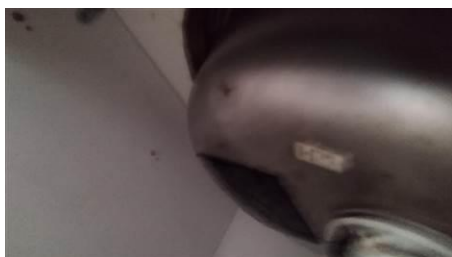
Matériaux : ZPSO-046
Prélèvement : P045
Description : Enduits à base de plâtre ou ciment projetés, lissés ou talochés
Localisation : 2ème étage - chambre 5
Résultat : Absence d'amiante

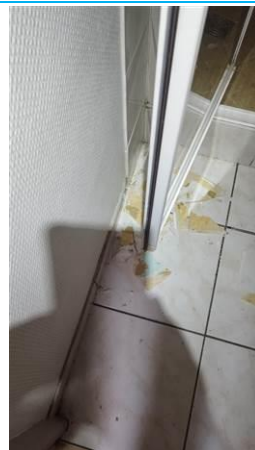
Matériaux : ZPSO-047
Prélèvement : P046
Description : Plaques souples bitumineuses antivibratiles
Localisation : 2ème étage - cuisine 4
Résultat : Absence d'amiante

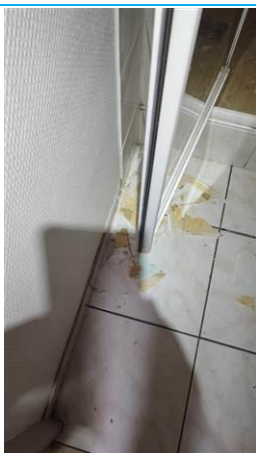
Matériaux : ZPSO-048
Prélèvement : P047
Description : Colle de plinthe
Localisation : 2ème étage - cuisine 4
Résultat : Absence d'amiante

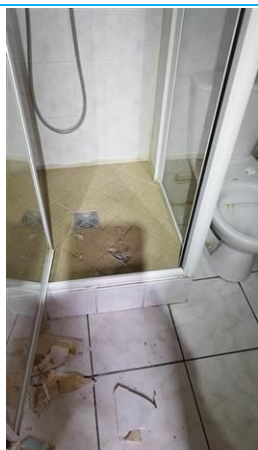
Matériaux : ZPSO-052
Prélèvement : P051
Description : Colle de plinthe
Localisation : 2ème étage - sdb 4
Résultat : Absence d'amiante

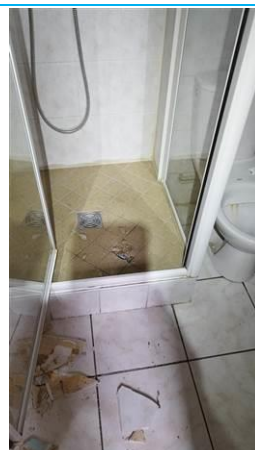
Matériaux : ZPSO-053
Prélèvement : P052
Description : Colle de faïence
Localisation : 2ème étage - sdb 4
Résultat : Absence d'amiante

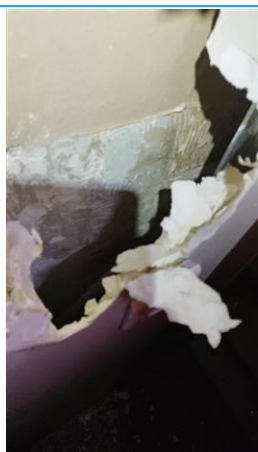
Matériaux : ZPSO-054
Prélèvement : P053
Description : Colle de carrelage receveur
Localisation : 2ème étage - sdb 4
Résultat : Absence d'amiante

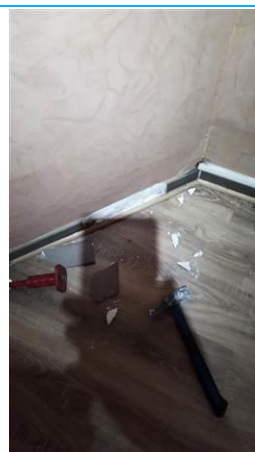
Matériaux : ZPSO-055
Prélèvement : P054
Description : Enduit à base de plâtre projeté
Localisation : 2ème étage - chambre 5
Résultat : Absence d'amiante

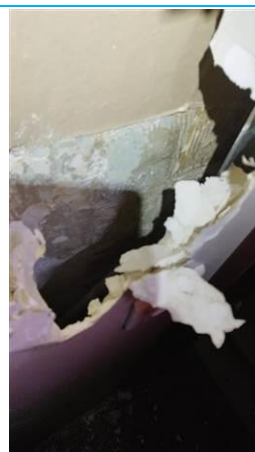
Matériaux : ZPSO-061
 Prélèvement : P060
 Description : Ragréage
 Localisation : 1er étage - sdb 1
 Résultat : Absence d'amiante

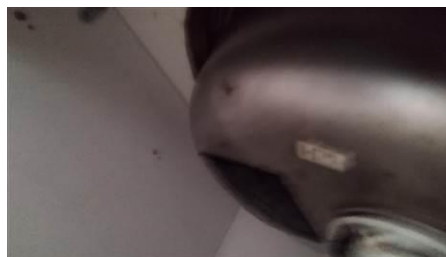
Matériaux : ZPSO-063
Prélèvement : P062

Description : Enduits à base de plâtre ou ciment projetés, lissés ou talochés
Localisation : 1er étage - dressing
Résultat : Absence d'amiante

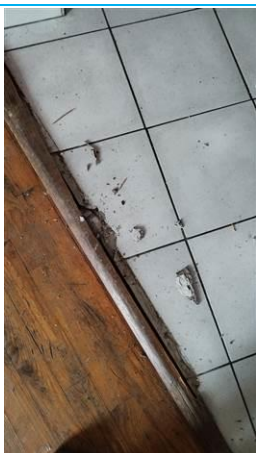
Matériaux : ZPSO-066
Prélèvement : P065

Description : Bandes calicot
Localisation : 1er étage - cuisine 1
Résultat : Absence d'amiante

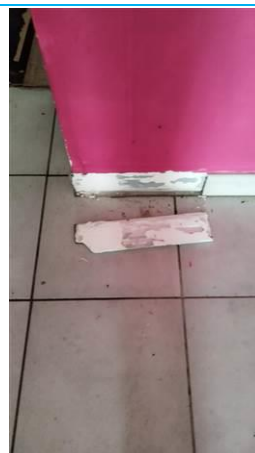
Matériaux : ZPSO-067
Prélèvement : P066

Description : Colle de carrelage
Localisation : 1er étage - cuisine 1
Résultat : Absence d'amiante

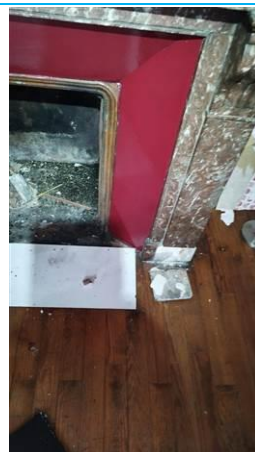
Matériaux : ZPSO-069
 Prélèvement : P068
 Description : colle pierre refractaire
 Localisation : 1er étage - séjour 1
 Résultat : Absence d'amiante

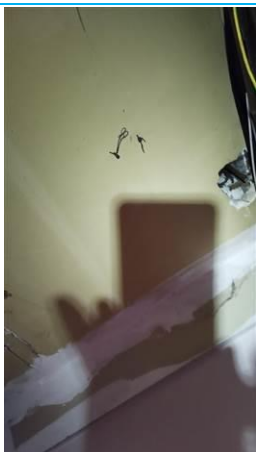
Matériaux : ZPSO-079
Prélèvement : P078
Description : Enduit à base de plâtre projeté
Localisation : 1er étage - palier 1
Résultat : Absence d'amiante

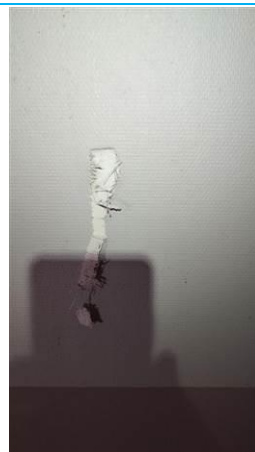
Matériaux : ZPSO-080
Prélèvement : P079
Description : Enduit à base de plâtre projeté
Localisation : 1er étage - palier 1
Résultat : Absence d'amiante

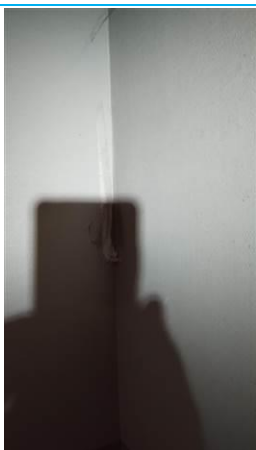
Matériaux : ZPSO-081
Prélèvement : P080
Description : Bandes calicot
Localisation : 1er étage - palier 1
Résultat : Absence d'amiante

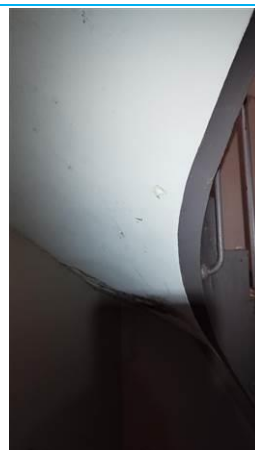
Matériaux : ZPSO-082
Prélèvement : P081
Description : Enduit à base de plâtre projeté sous face escalier
Localisation : 1er étage - palier 1
Résultat : Absence d'amiante

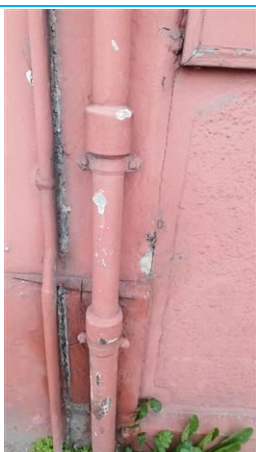
Matériaux : ZPSO-083
Prélèvement : P082
Description : Conduit de ventilation
Localisation : Façade
Résultat : **Présence d'amiante**

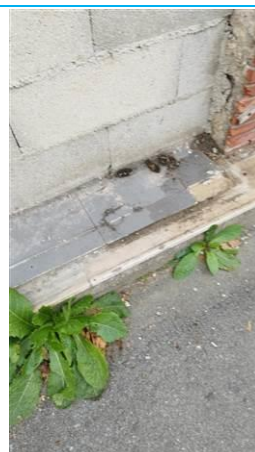
Matériaux : ZPSO-084
Prélèvement : P083
Description : Colle de carrelage
Localisation : Rez de chaussée - façades
Résultat : Absence d'amiante

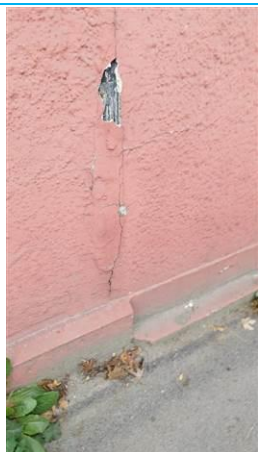
Matériaux : ZPSO-085
Prélèvement : P084
Description : Crépis extérieur
Localisation : Rez de chaussée - facades
Résultat : Absence d'amiante
