Rapport de mission de repérage des matériaux et produits contenant de l'amiante avant démolition dans un immeuble bâti

05 QUAI DE MARNE
(Porte LOGEMENT N°5)
51200 EPERNAY

Date du rapport : 14/11/2024

Référence du dossier : 2411ENE00 -
BI12380000000148

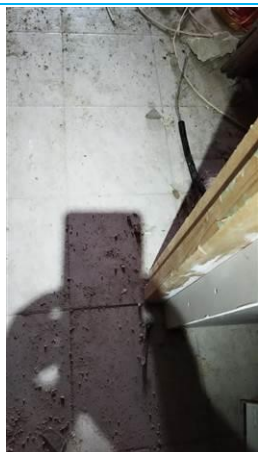
Matériaux : ZPSO-001
Prélèvement : P001
Description : Colle de carrelage
Localisation : Rez de chaussée - cuisine 1
Résultat : Absence d'amiante

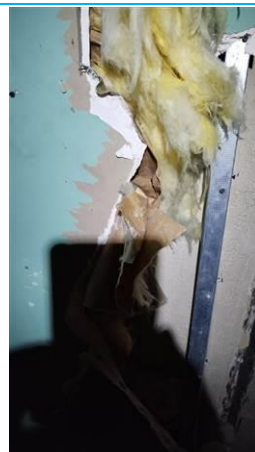
Matériaux : ZPSO-002
Prélèvement : P002
Description : par vapeur
Localisation : Rez de chaussée - cuisine 1
Résultat : Absence d'amiante

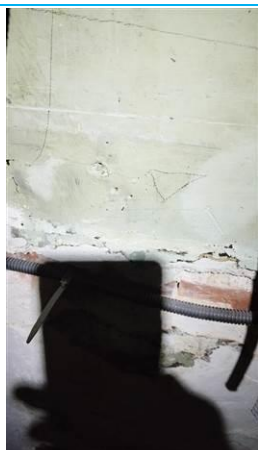
Matériaux : ZPSO-003
Prélèvement : P003
Description : Enduit à base de plâtre projeté
Localisation : Rez de chaussée - cuisine 1
Résultat : Absence d'amiante

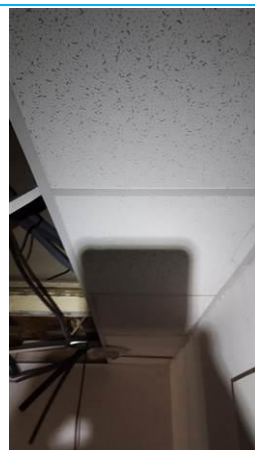
Matériaux : ZPSO-004
Prélèvement : P004
Description : Panneaux et plaques
Localisation : Rez de chaussée - entrée
Résultat : Absence d'amiante

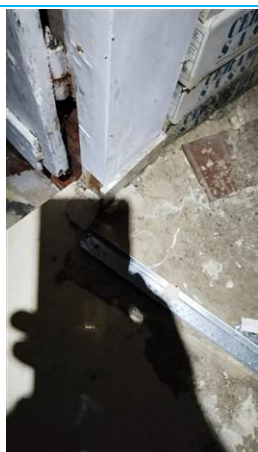
Matériaux : ZPSO-005
Prélèvement : P005
Description : Colle de carrelage
Localisation : Rez de chaussée - entrée
Résultat : Absence d'amiante

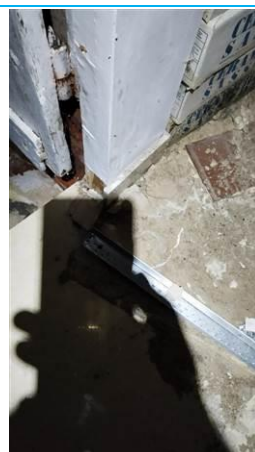
Matériaux : ZPSO-006
Prélèvement : P006
Description : Colle de plinthe
Localisation : Rez de chaussée - entrée
Résultat : Absence d'amiante

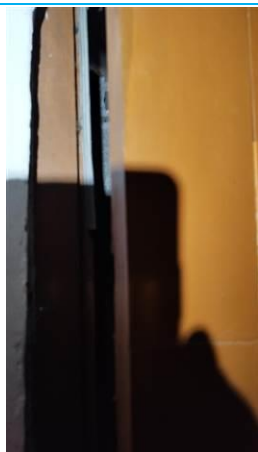
Matériaux : ZPSO-007
Prélèvement : P007
Description : Garniture de friction sur porte entrée
Localisation : Rez de chaussée - entrée
Résultat : Absence d'amiante

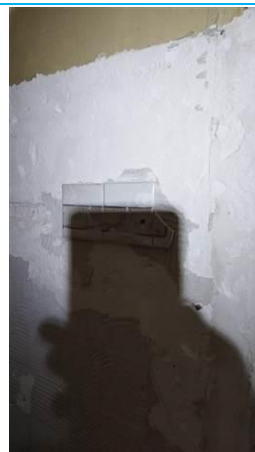
Matériaux : ZPSO-008
Prélèvement : P008
Description : Colle de faïence
Localisation : Rez de chaussée - ch 1
Résultat : Absence d'amiante

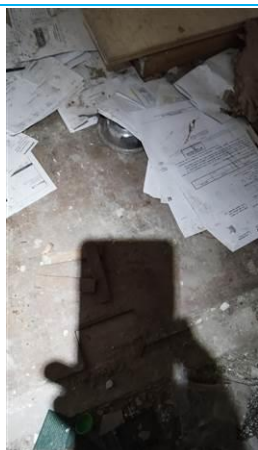
Matériaux : ZPSO-009
Prélèvement : P009
Description : Ragréage
Localisation : Rez de chaussée - ch 1
Résultat : Absence d'amiante

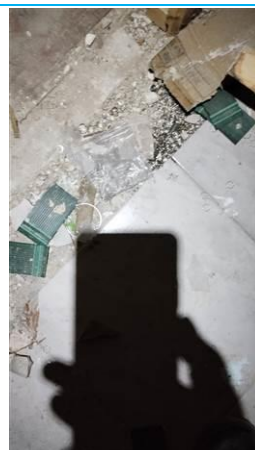
Matériaux : ZPSO-010
Prélèvement : P010
Description : Colle de carrelage
Localisation : Rez de chaussée - ch 2
Résultat : Absence d'amiante

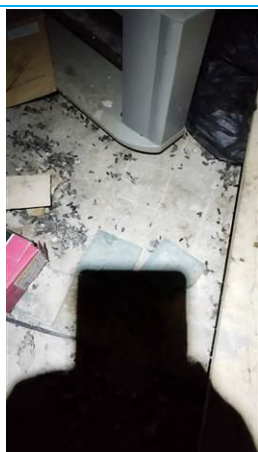
Matériaux : ZPSO-011
Prélèvement : P011
Description : Colle de carrelage vert
Localisation : Rez de chaussée - ch 1
Résultat : Absence d'amiante

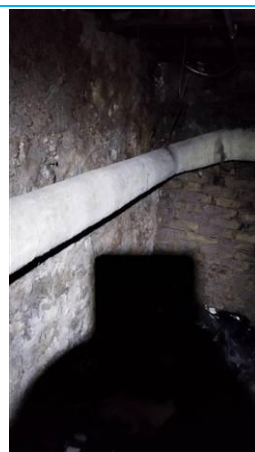
Matériaux : ZPSO-012
Prélèvement : P012
Description : Joint d'assemblage
Localisation : Sous-Sol - cave
Résultat : Absence d'amiante

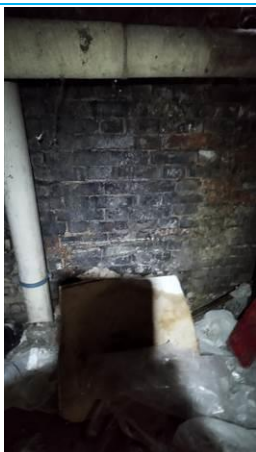
Matériaux : ZPSO-013

Localisation : Sous-Sol - cave

Résultat : Absence d'amiante

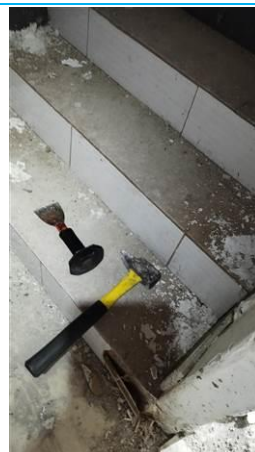
Matériaux : ZPSO-014

Localisation : Rez de chaussée - entrée

Résultat : Absence d'amiante

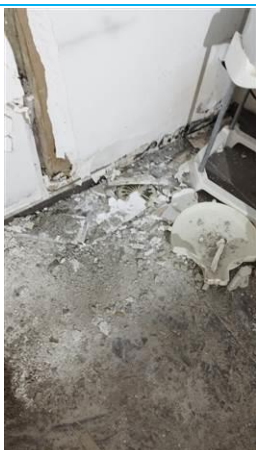
Matériaux : ZPSO-015

Localisation : Rez de chaussée - entrée

Résultat : Absence d'amiante

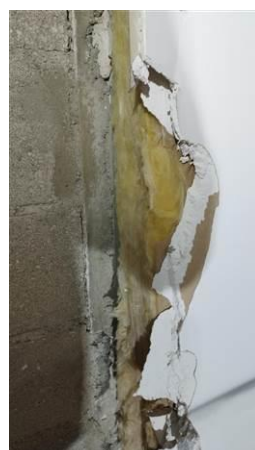
Matériaux : ZPSO-016

Localisation : 1er étage - sdb

Résultat : Absence d'amiante

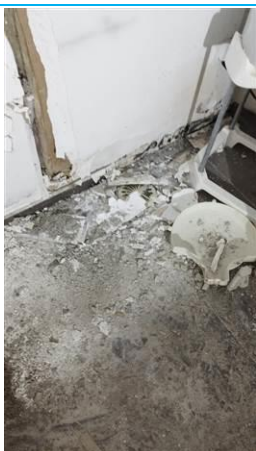
Matériaux : ZPSO-017

Localisation : 1er étage - sdb

Résultat : Absence d'amiante

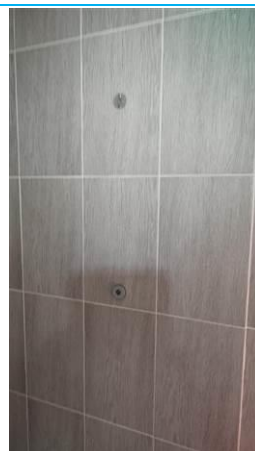
Matériaux : ZPSO-018

Localisation : 1er étage - sdb

Résultat : Absence d'amiante

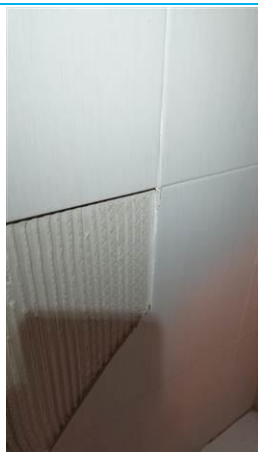
Matériaux : ZPSO-019
Prélèvement : P019
Description : Colle de faïence blanche
Localisation : 1er étage - sdb
Résultat : Absence d'amiante

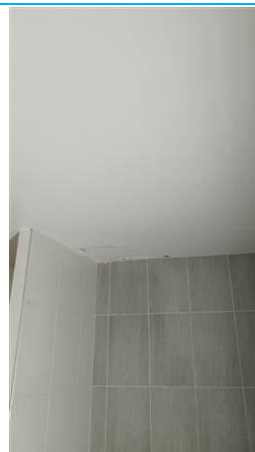
Localisation	Matériau ou produit
1er étage - palier; 1er étage - sdb; 1er étage - cuisine 2; 1er étage - pl 1; 1er étage - chambre 3; 1er étage - chambre 4	Bandes calicot
Rez de chaussée - cagibi	Plaques en fibres-ciment (y compris plaques « sous tuiles »)

Matériaux : ZPSO-020
Prélèvement : P020
Description : Bandes calicot
Localisation : 1er étage - sdb
Résultat : **Présence d'amiante**

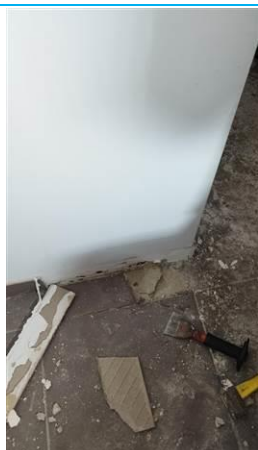
Matériaux : ZPSO-021
Prélèvement : P021
Description : Colle de carrelage
Localisation : 1er étage - sdb
Résultat : Absence d'amiante

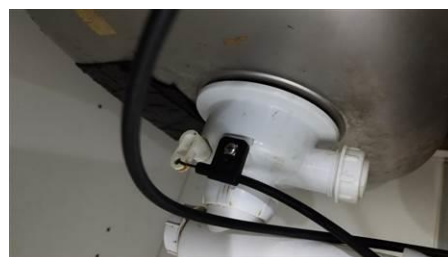
Matériaux : ZPSO-022
Prélèvement : P022
Description : Plaques souples bitumineuses antivibratiles
Localisation : 1er étage - cuisine 2
Résultat : Absence d'amiante

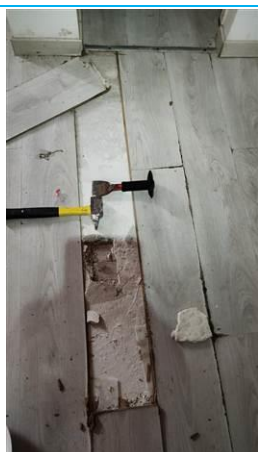
Matériaux : ZPSO-023
Prélèvement : P023
Description : Ragréage
Localisation : 1er étage - cuisine 2
Résultat : Absence d'amiante

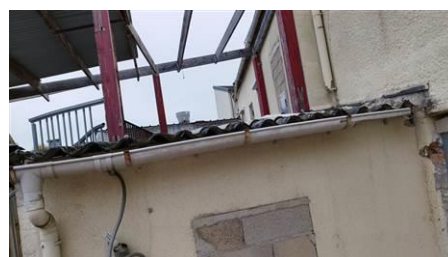
N° Composant*1	Localisation	Parties d'ouvrages ou composants de la construction inspectées	Descriptif	N° Prélèvement (et localisation)	Conclusion (justification)	Quantité*2
ZPSO-020	1er étage - palier; 1er étage - sdb; 1er étage - cuisine 2; 1er étage - pl 1; 1er étage - chambre 3; 1er étage - chambre 4	4 - Plafonds et faux plafonds - Plafonds - Bandes calicot	Bandes calicot	P020 (1er étage - sdb)	Présence d'amiante (Après analyse en laboratoire)	50 M2
ZPSO-024	Rez de chaussée - cagibi	1 - Couvertures, Toitures, Terrasses et étanchéités - Plaques ondulées et planes - Plaques en fibres-ciment (y compris plaques « sous tuiles »)	Plaques en fibres-ciment (y compris plaques « sous tuiles »)	P024 (Rez de chaussée - cagibi)	Présence d'amiante (Après analyse en laboratoire)	10 M2

Matériaux : ZPSO-024
Prélèvement : P024
Description : Plaques en fibres-ciment (y compris plaques « sous tuiles »)
Localisation : Rez de chaussée - cagibi
Résultat : **Présence d'amiante**

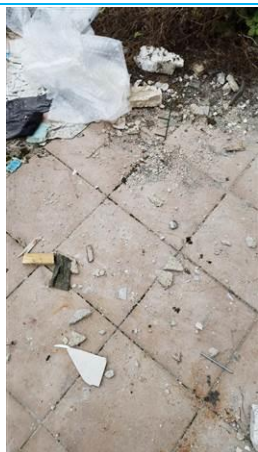
Matériaux : ZPSO-025
Prélèvement : P025
Description : Colle de carrelage
Localisation : Rez de chaussée - terrasse
Résultat : Absence d'amiante

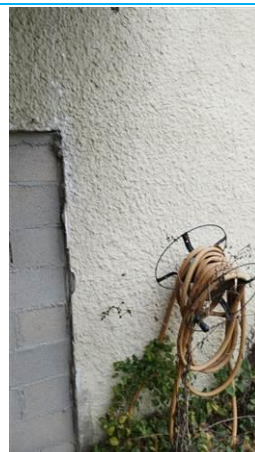
Matériaux : ZPSO-026
Prélèvement : P026
Description : Crépis extérieur
Localisation : Rez de chaussée - terrasse
Résultat : Absence d'amiante

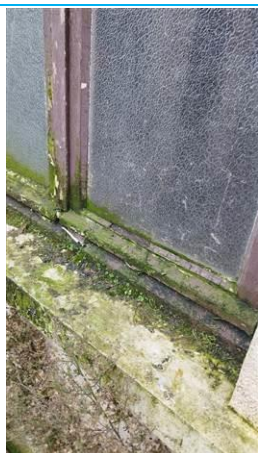
Matériaux : ZPSO-027
Prélèvement : P027
Description : Joint de mastic de vitrage (notamment châssis aluminium)
Localisation : Rez de chaussée - dépendances
Résultat : Absence d'amiante
