# Pré-Rapport du 14/11/2024 de la mission de repérage des matériaux et produits contenant de l'amiante avant démolition dans un immeuble bâti

07 QUAI DE MARNE  
(Porte LOGEMENT N°7)  
51200 EPERNAY

EPFGE - Etablissement Foncier Public de Grand Est  
240 RUE ROBERT BLUM  
54701 PONT A MOUSSON CEDEX

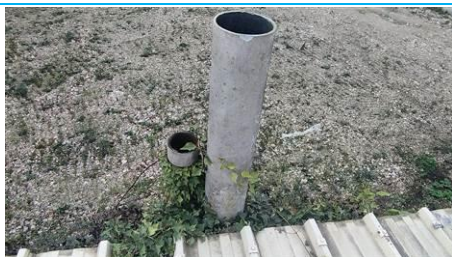
Matériaux : ZPSO-001  
 Prélèvement : P001  
 Description : Conduit en fibres-ciment  
 Localisation : Rez de chaussée - pignon droit  
 Résultat : **Présence d'amiante**

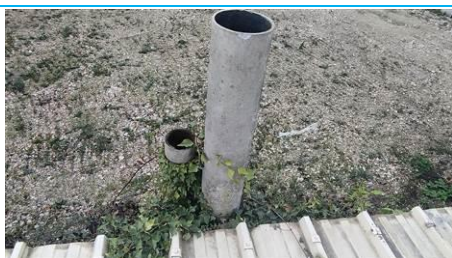
Matériaux : ZPSO-001  
 Prélèvement : P002  
 Description : Conduit en fibres-ciment  
 Localisation : Rez de chaussée - pignon droit  
 Résultat : **Présence d'amiante**

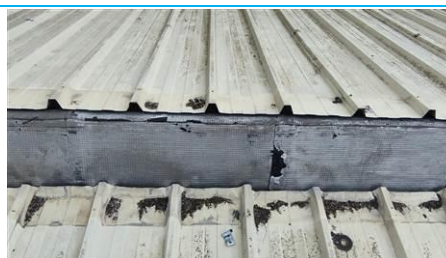
Matériaux : ZPSO-002  
 Prélèvement : P003  
 Description : Jonction bitumineuse  
 Localisation : toiture dessus salle restaurant 1  
 Résultat : Absence d'amiante

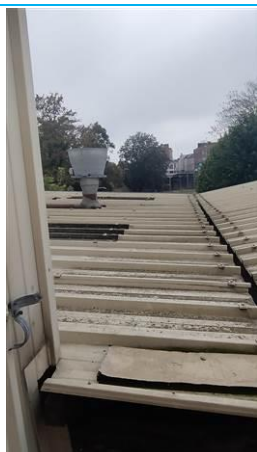
Matériaux : ZPSO-002  
 Prélèvement : P004  
 Description : solin bitumineu cheminée  
 Localisation : toiture dessus salle restaurant 1  
 Résultat : Absence d'amiante

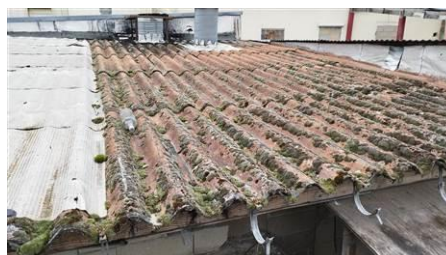
Matériaux : ZPSO-002  
 Prélèvement : P005  
 Description : bitumineuse  
 Localisation : toiture dessus salle restaurant 1  
 Résultat : Absence d'amiante

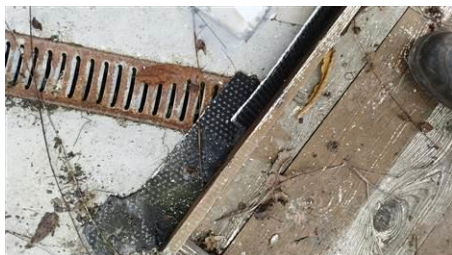
Matériaux : ZPSO-003  
Prélèvement : P006  
Description : Colle de carrelage  
Localisation : Rez de chaussée - terrasse arrière  
Résultat : Absence d'amiante

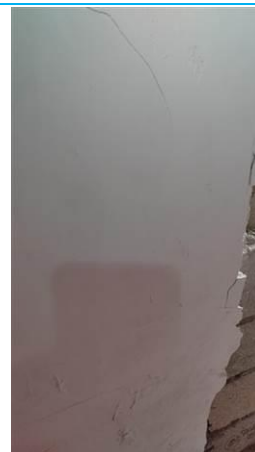
Matériaux : ZPSO-004  
Prélèvement : P007  
Description : Crépis extérieur  
Localisation : Rez de chaussée - facade arrière  
Résultat : Absence d'amiante

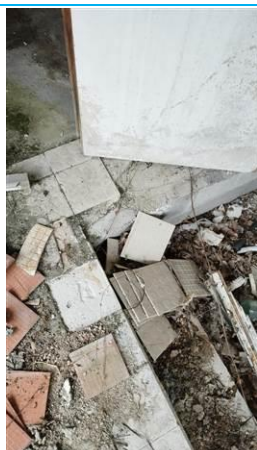
Matériaux : ZPSO-003  
Prélèvement : P008  
Description : Colle de carrelage  
Localisation : Rez de chaussée - terrasse arrière  
Résultat : Absence d'amiante

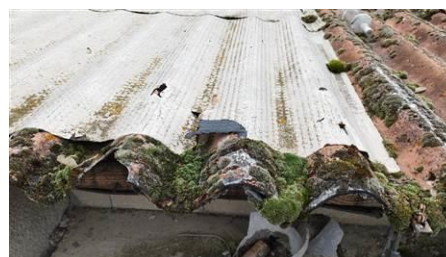
Matériaux : ZPSO-002  
Prélèvement : P009  
Description : bitumineuse  
Localisation : toiture dessus salle restaurant 1  
Résultat : Absence d'amiante

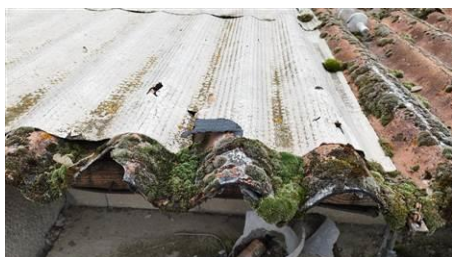
Matériaux : ZPSO-005  
Prélèvement : P010  
Description : Plaques en fibres-ciment (y compris plaques « sous tuiles »)  
Localisation : toiture dessus salle restaurant 1  
Résultat : **Présence d'amiante**

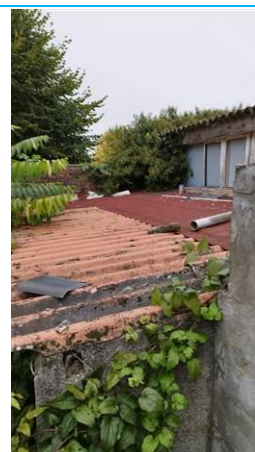
Matériaux : ZPSO-005  
Prélèvement : P011  
Description : Plaques en fibres-ciment (y compris plaques « sous tuiles »)  
Localisation : toiture dessus salle restaurant 1  
Résultat : **Présence d'amiante**

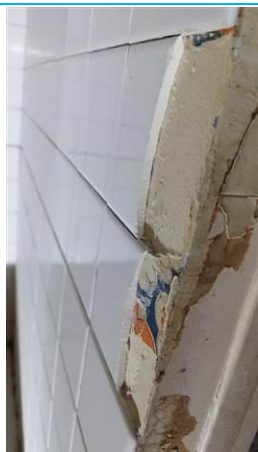
Matériaux : ZPSO-006  
Prélèvement : P012  
Description : Colle de faïence  
Localisation : 1er étage - sdb 1  
Résultat : Absence d'amiante

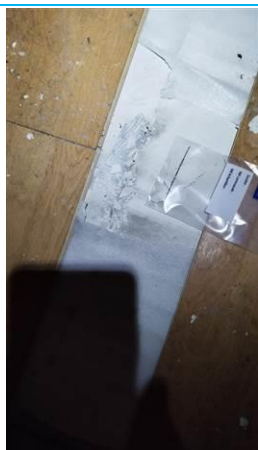
Matériaux : ZPSO-008  
Prélèvement : P014  
Description : Ragréage  
Localisation : 1er étage - piece 4  
Résultat : Absence d'amiante

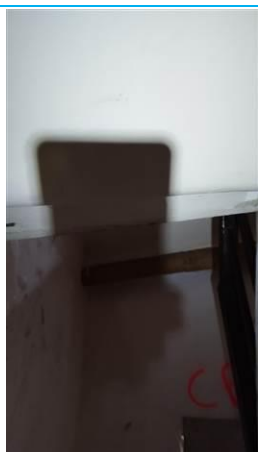
Matériaux : ZPSO-010  
Prélèvement : P016  
Description : Enduit à base de plâtre projeté  
Localisation : 1er étage - palier 1  
Résultat : **Présence d'amiante**

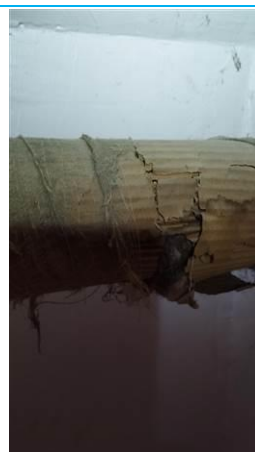
Matériaux : ZPSO-011  
Prélèvement : P017  
Description : Calorifuge (tresses, coquilles, matelas...)  
Localisation : 1er étage - palier 1  
Résultat : Absence d'amiante

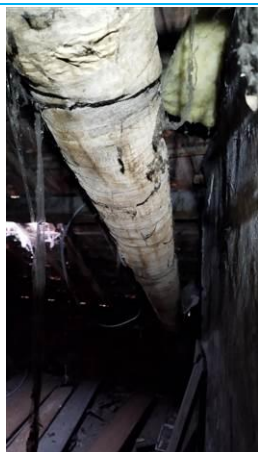
Matériaux : ZPSO-012

Localisation : 2ème étage - grenier 1

Résultat : Absence d'amiante

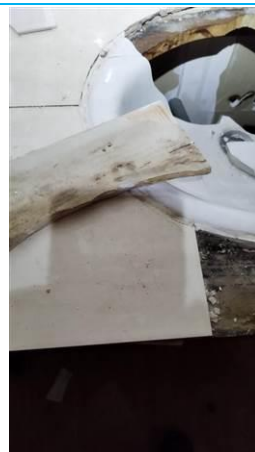
Matériaux : ZPSO-013

Localisation : 2ème étage - sdb 2

Résultat : Absence d'amiante

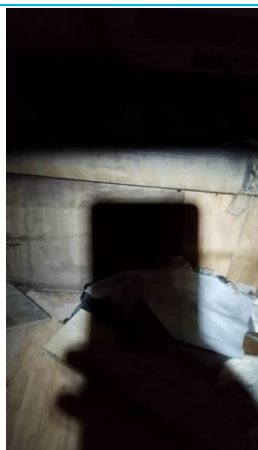
Matériaux : ZPSO-014

Localisation : 2ème étage - grenier 2

Résultat : Absence d'amiante

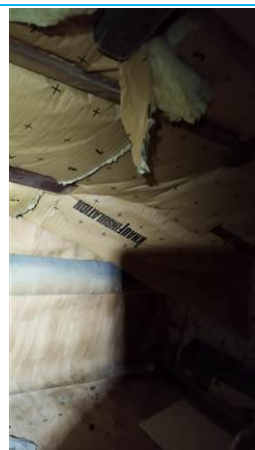
Matériaux : ZPSO-015

Localisation : 2ème étage - grenier 2

Résultat : Absence d'amiante

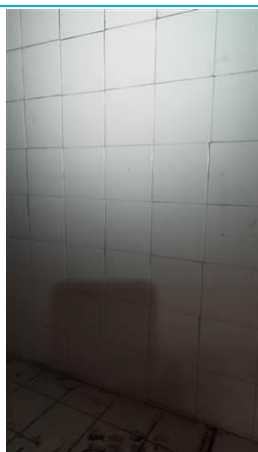
Matériaux : ZPSO-016

Localisation : 2ème étage - sdb 2

Résultat : Absence d'amiante

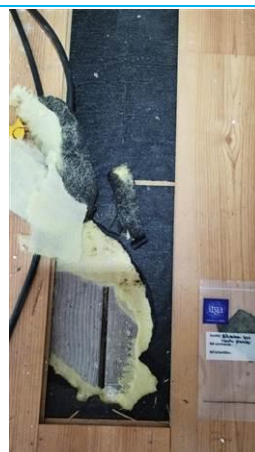
Matériaux : ZPSO-017

Localisation : 2ème étage - pièce 6

Résultat : Absence d'amiante

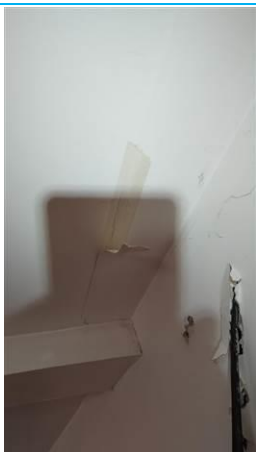
Matériaux : ZPSO-018  
Prélèvement : P024  
Description : Bandes calicot  
Localisation : 2ème étage - pièce 6  
Résultat : Absence d'amiante

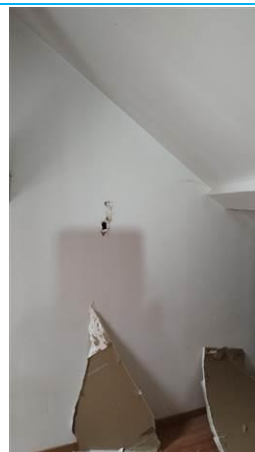
Matériaux : ZPSO-019  
Prélèvement : P025  
Description : Bandes calicot  
Localisation : 2ème étage - pièce 6  
Résultat : Absence d'amiante

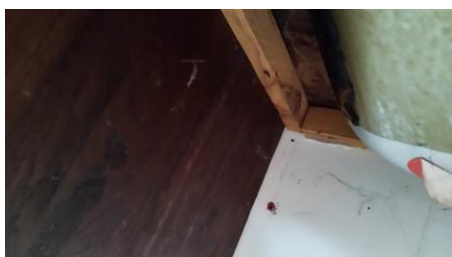
Matériaux : ZPSO-020  
Prélèvement : P026  
Description : Plaques souples bitumineuses antivibratiles  
Localisation : 1er étage - cuisine 2  
Résultat : Absence d'amiante

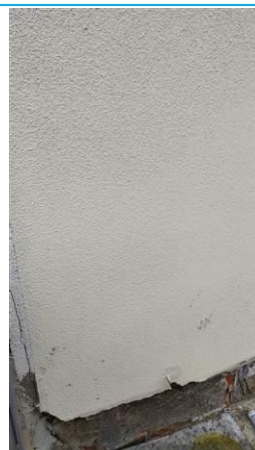
Matériaux : ZPSO-021  
Prélèvement : P027  
Description : Enduit extérieur (projeté, lissé ou taloché)  
Localisation : Rez de chaussée - façade arrière  
Résultat : Absence d'amiante

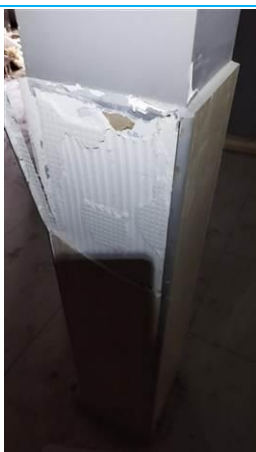
Matériaux : ZPSO-022  
Prélèvement : P028  
Description : Colle de faïence  
Localisation : Rez de chaussée - salle restaurant 2  
Résultat : Absence d'amiante

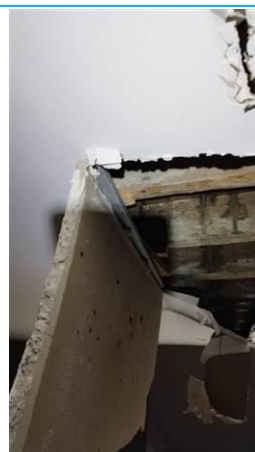
Matériaux : ZPSO-023  
Prélèvement : P029  
Description : Bandes calicot  
Localisation : Rez de chaussée - salle restaurant 2  
Résultat : Absence d'amiante

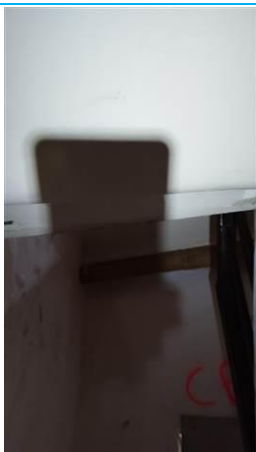
Matériaux : ZPSO-024  
Prélèvement : P030  
Description : Enduit à base de plâtre projeté  
Localisation : Rez de chaussée - salle restaurant 2  
Résultat : Absence d'amiante

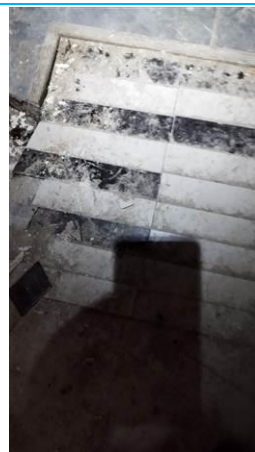
Matériaux : ZPSO-025  
Prélèvement : P031  
Description : acces restaurant 1  
Localisation : Rez de chaussée - salle restaurant 2  
Résultat : Absence d'amiante

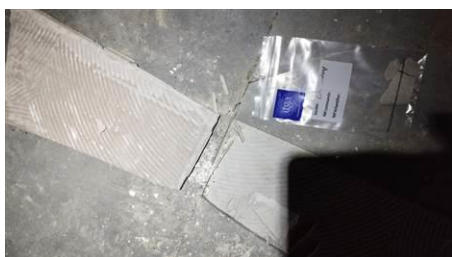
Matériaux : ZPSO-026  
Prélèvement : P032  
Description : Colle de carrelage  
Localisation : Rez de chaussée - salle de restaurant 1  
Résultat : Absence d'amiante

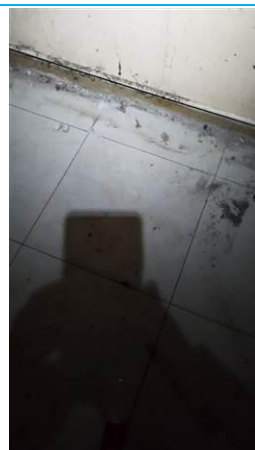
Matériaux : ZPSO-027  
Prélèvement : P033  
Description : Colle de carrelage  
Localisation : Rez de chaussée - salle restaurant 2  
Résultat : Absence d'amiante

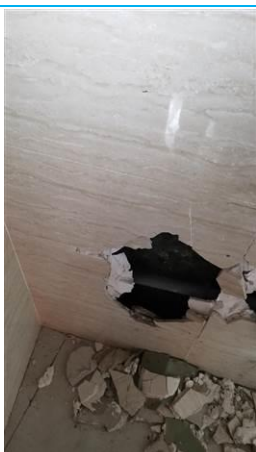
Matériaux : ZPSO-028  
Prélèvement : P034  
Description : Colle de faïence  
Localisation : Rez de chaussée - sanitaires  
Résultat : Absence d'amiante

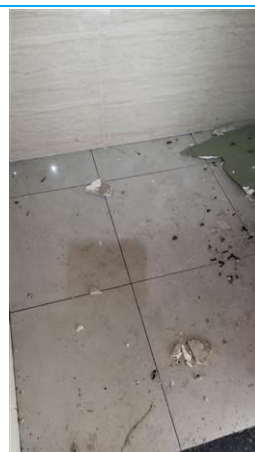
Matériaux : ZPSO-029  
Prélèvement : P035  
Description : Colle de carrelage  
Localisation : Rez de chaussée - sanitaires  
Résultat : Absence d'amiante

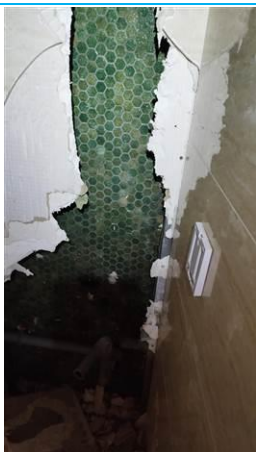
Matériaux : ZPSO-030  
Prélèvement : P036  
Description : Colle de faïence verte  
Localisation : Rez de chaussée - sanitaires  
Résultat : Absence d'amiante

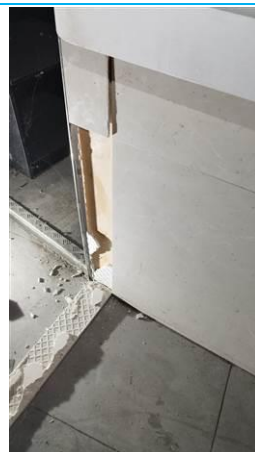
Matériaux : ZPSO-031  
Prélèvement : P037  
Description : Colle de faïence comptoir  
Localisation : Rez de chaussée - entrée  
Résultat : Absence d'amiante

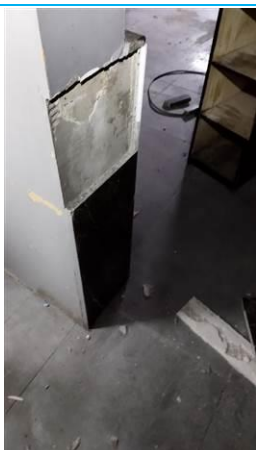
Matériaux : ZPSO-032  
Prélèvement : P038  
Description : Colle de faïence  
Localisation : Rez de chaussée - entrée  
Résultat : Absence d'amiante

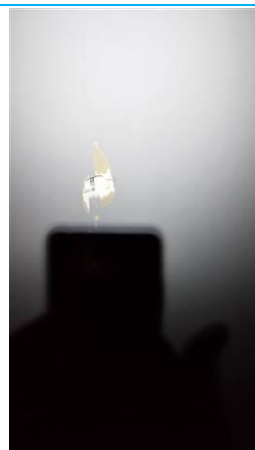
Matériaux : ZPSO-033  
Prélèvement : P039  
Description : Bandes calicot  
Localisation : Rez de chaussée - salle de restaurant 1  
Résultat : Absence d'amiante

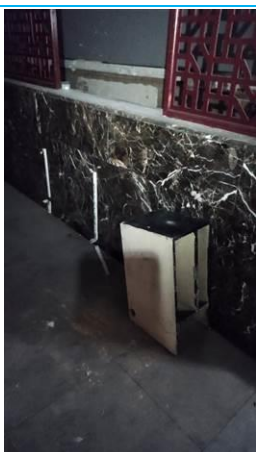
Matériaux : ZPSO-034  
Prélèvement : P040  
Description : Colle de faïence  
Localisation : Rez de chaussée - salle de restaurant 1  
Résultat : Absence d'amiante

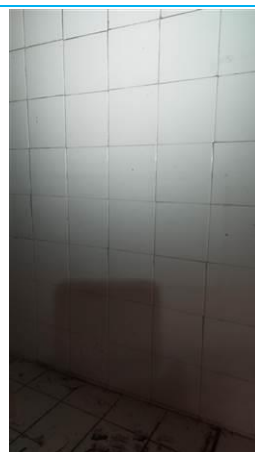
Matériaux : ZPSO-035  
Prélèvement : P041  
Description : Colle de faïence  
Localisation : Rez de chaussée - préparation plat  
Résultat : Absence d'amiante

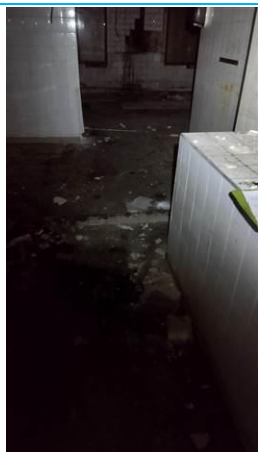
Matériaux : ZPSO-036  
Prélèvement : P042  
Description : Colle de carrelage  
Localisation : Rez de chaussée - préparation plat  
Résultat : Absence d'amiante

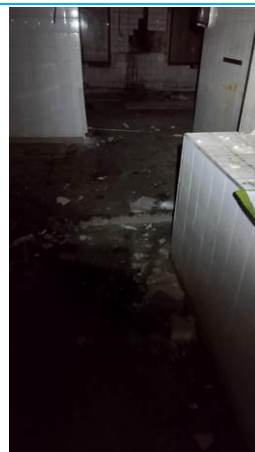
Matériaux : ZPSO-037  
Prélèvement : P043  
Description : Colle de plinthe  
Localisation : Rez de chaussée - préparation plat  
Résultat : Absence d'amiante

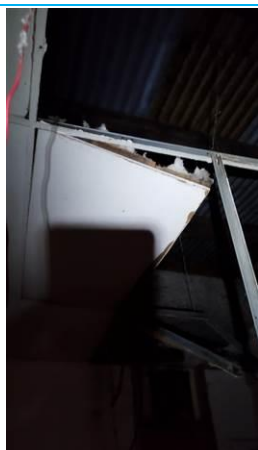
Matériaux : ZPSO-038  
Prélèvement : P044  
Description : Panneaux et plaques  
Localisation : Rez de chaussée - cuisine  
Résultat : Absence d'amiante

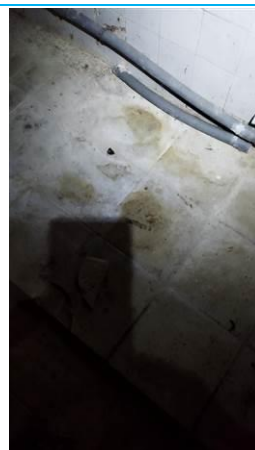
Matériaux : ZPSO-039  
Prélèvement : P045  
Description : Colle de carrelage  
Localisation : Rez de chaussée - cuisine  
Résultat : Absence d'amiante

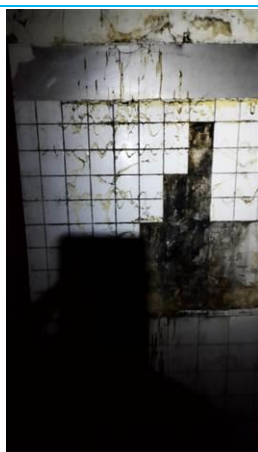
Matériaux : ZPSO-040  
Prélèvement : P046  
Description : Colle de faïence  
Localisation : Rez de chaussée - cuisine  
Résultat : Absence d'amiante

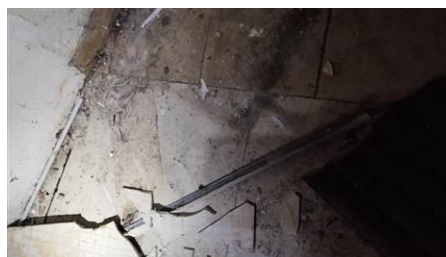
Matériaux : ZPSO-041  
Prélèvement : P047  
Description : Panneaux et plaques  
Localisation : Rez de chaussée - réserve  
Résultat : Absence d'amiante

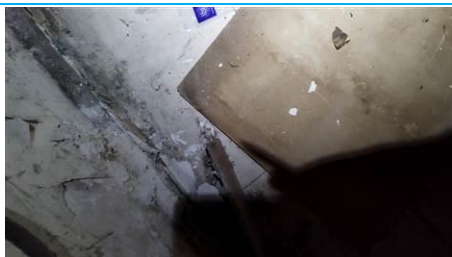
Matériaux : ZPSO-042  
Prélèvement : P048  
Description : Colle de carrelage  
Localisation : Rez de chaussée - réserve  
Résultat : Absence d'amiante

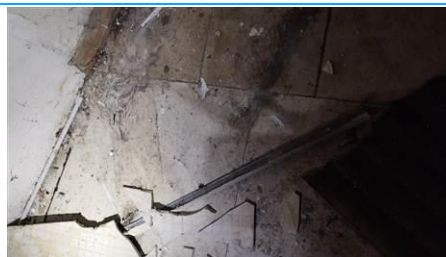
Matériaux : ZPSO-043  
Prélèvement : P049  
Description : Colle de plinthe  
Localisation : Rez de chaussée - réserve  
Résultat : Absence d'amiante

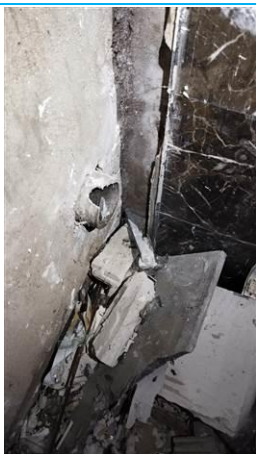
Matériaux : ZPSO-044  
Prélèvement : P050  
Description : Conduit en fibres-ciment  
Localisation : Rez de chaussée - salle de restaurant 1  
Résultat : **Présence d'amiante**

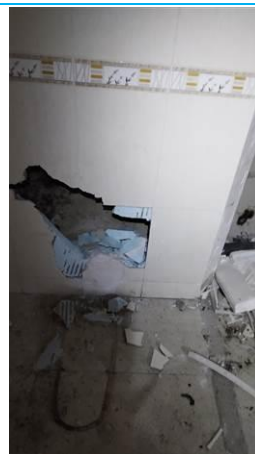
Matériaux : ZPSO-045  
Prélèvement : P051  
Description : Colle de faïence  
Localisation : Rez de chaussée - sanitaire  
Résultat : Absence d'amiante

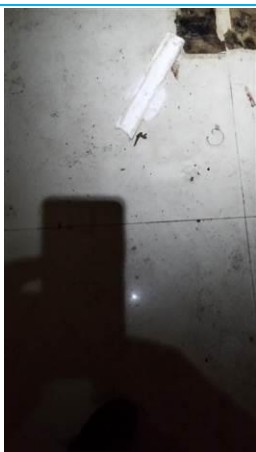
Matériaux : ZPSO-046  
Prélèvement : P052  
Description : Colle de carrelage  
Localisation : Rez de chaussée - sanitaire  
Résultat : Absence d'amiante

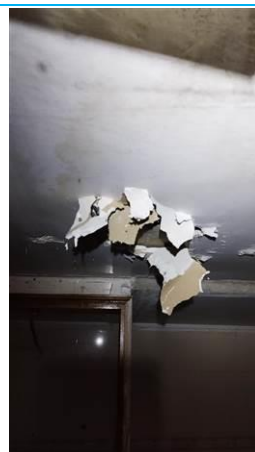
Matériaux : ZPSO-047  
Prélèvement : P053  
Description : Bandes calicot  
Localisation : Rez de chaussée - sanitaire  
Résultat : Absence d'amiante

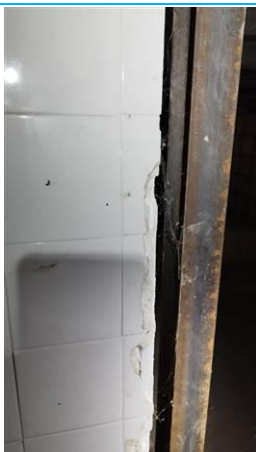
Matériaux : ZPSO-048  
Prélèvement : P054  
Description : Colle de faïence  
Localisation : Sous-Sol - cave 1  
Résultat : Absence d'amiante

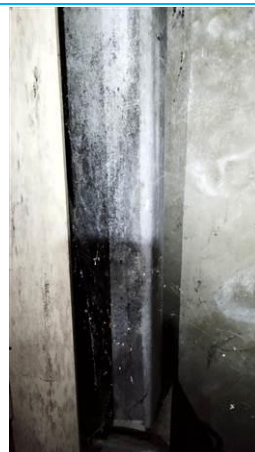
Matériaux : ZPSO-049  
Prélèvement : P055  
Description : Conduit en fibres-ciment  
Localisation : Sous-Sol - cave 1  
Résultat : **Présence d'amiante**

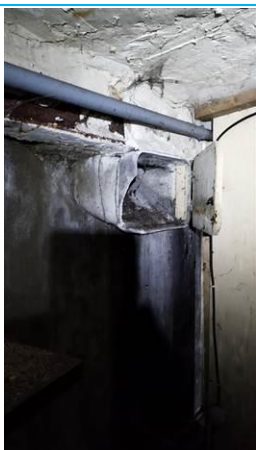
Matériaux : ZPSO-049  
Prélèvement : P056  
Description : Conduit en fibres-ciment  
Localisation : Sous-Sol - cave 1  
Résultat : **Présence d'amiante**

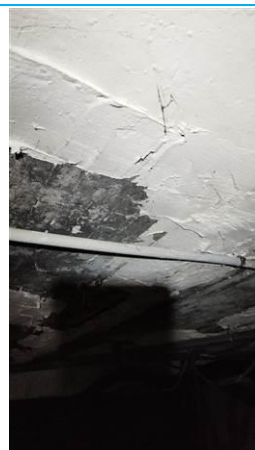
Matériaux : ZPSO-050  
Prélèvement : P057  
Description : Enduit à base de plâtre projeté  
Localisation : Sous-Sol - cave 1  
Résultat : Absence d'amiante

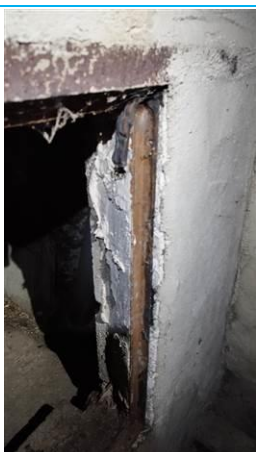
Matériaux : ZPSO-051  
Prélèvement : P058  
Description : Joint trappe  
Localisation : Sous-Sol - cave 1  
Résultat : Absence d'amiante

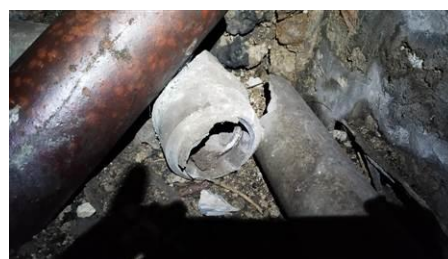
Matériaux : ZPSO-052  
Prélèvement : P059  
Description : Conduit en fibres-ciment  
Localisation : Sous-Sol - cave 1  
Résultat : **Présence d'amiante**
