Pré-Rapport du 14/11/2024 de la mission de repérage des matériaux et produits contenant de l'amiante avant démolition dans un immeuble bâti

09 QUAI DE MARNE
(Porte LOGEMENT N°9)
51200 EPERNAY

ANNEXE 1 - FICHE D'IDENTIFICATION

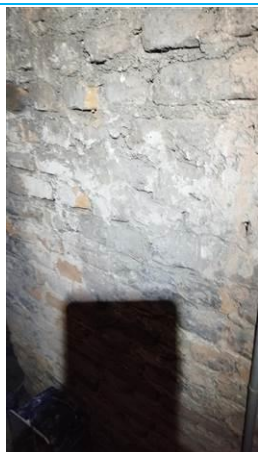
Matériaux : ZPSO-001
Prélèvement : P001
Description : Joint d'assemblage
Localisation : Sous-Sol - dgt
Résultat : Absence d'amiante

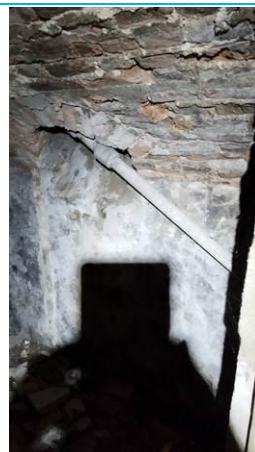
Matériaux : ZPSO-002
Prélèvement : P002
Description : Conduit en fibres-ciment
Localisation : Sous-Sol - dgt
Résultat : **Présence d'amiante**

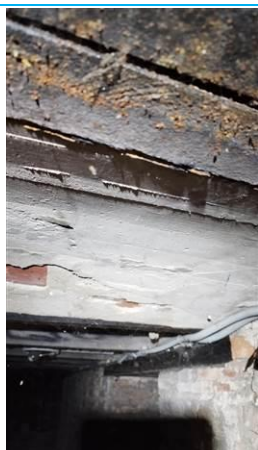
Matériaux : ZPSO-003
Prélèvement : P003
Description : Enduit à base de plâtre projeté
Localisation : Sous-Sol - dgt
Résultat : Absence d'amiante

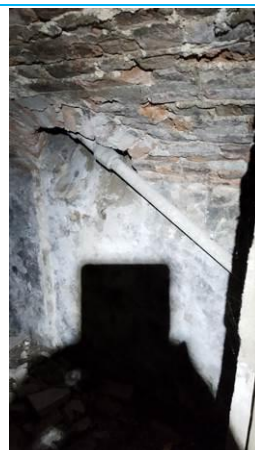
Matériaux : ZPSO-001
Prélèvement : P004
Description : Joint d'assemblage
Localisation : Sous-Sol - cave 5
Résultat : Absence d'amiante

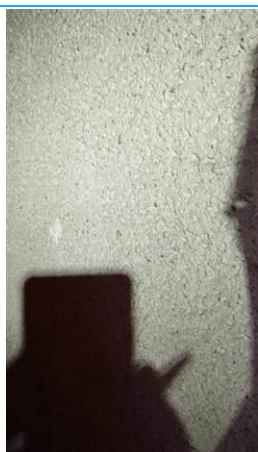
Matériaux : ZPSO-004
Prélèvement : P005
Description : Enduit à base de plâtre projeté
Localisation : Rez de chaussée - hall
Résultat : Absence d'amiante

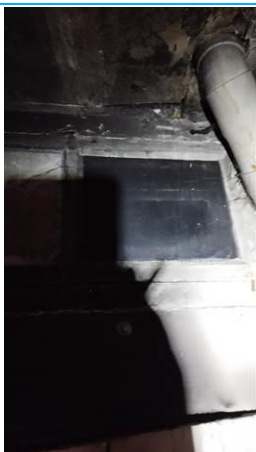
Matériaux : ZPSO-006

Localisation : Rez de chaussée - hall

Résultat : Absence d'amiante

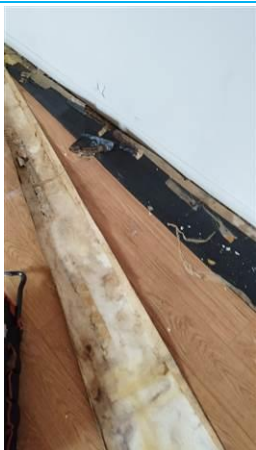
Matériaux : ZPSO-008

Localisation : 3ème étage - séjour cuisine 4

Résultat : Absence d'amiante

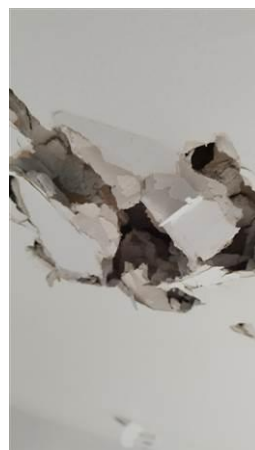
Matériaux : ZPSO-009

Localisation : 3ème étage - séjour cuisine 4

Résultat : Absence d'amiante

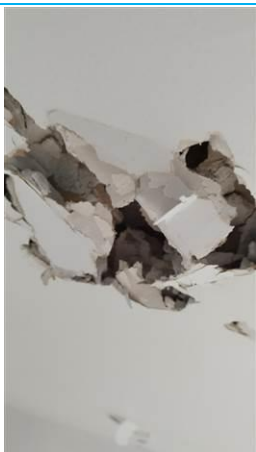
Matériaux : ZPSO-010

Localisation : 3ème étage - séjour cuisine 4

Résultat : Absence d'amiante

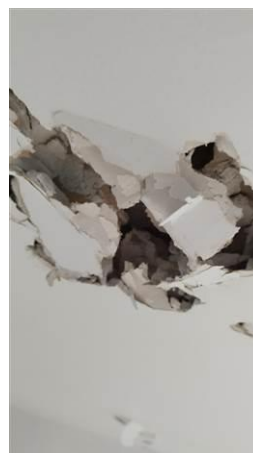
Matériaux : ZPSO-011

Localisation : 3ème étage - séjour cuisine 4

Résultat : Absence d'amiante

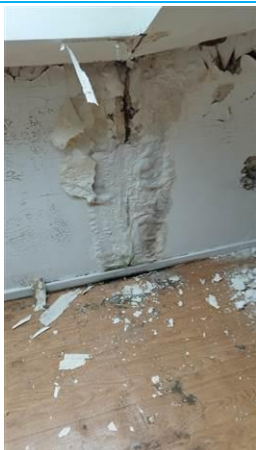
Matériaux : ZPSO-012

Localisation : 3ème étage - séjour cuisine 4

Résultat : Absence d'amiante

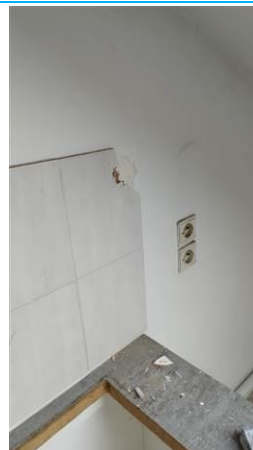
Matériaux : ZPSO-013

Localisation : 3ème étage - séjour cuisine 4

Résultat : Absence d'amiante

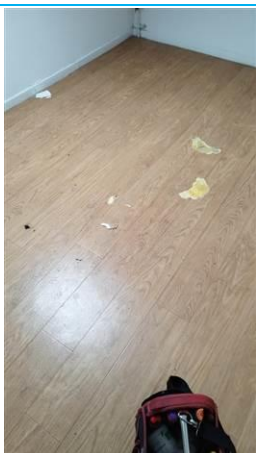
Matériaux : ZPSO-014

Localisation : 3ème étage - ch 8

Résultat : Absence d'amiante

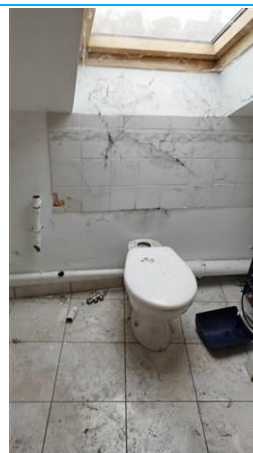
Matériaux : ZPSO-015

Localisation : 3ème étage - sdb 6

Résultat : Absence d'amiante

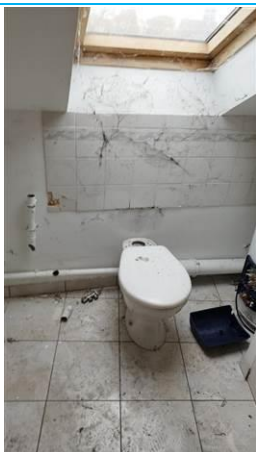
Matériaux : ZPSO-016
Prélèvement : P017
Description : Colle de plinthe
Localisation : 3ème étage - sdb 6
Résultat : Absence d'amiante

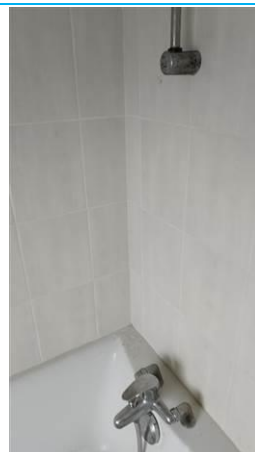
Matériaux : ZPSO-017
Prélèvement : P018
Description : Colle de faïence
Localisation : 3ème étage - sdb 6
Résultat : Absence d'amiante

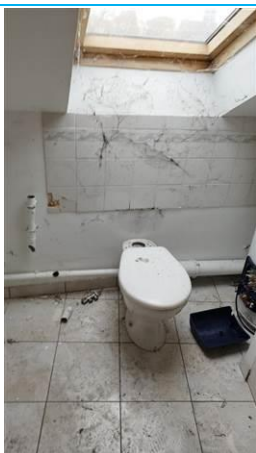
Matériaux : ZPSO-018
Prélèvement : P019
Description : Colle de faïence wc
Localisation : 3ème étage - sdb 6
Résultat : Absence d'amiante

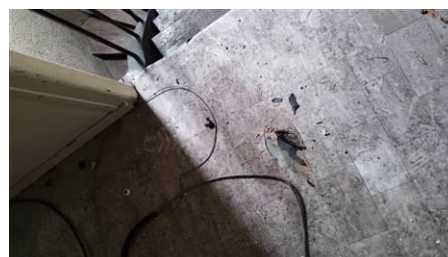
Matériaux : ZPSO-019
Prélèvement : P020
Description : Colle non bitumineuse
Localisation : 3ème étage - palier 3
Résultat : Absence d'amiante

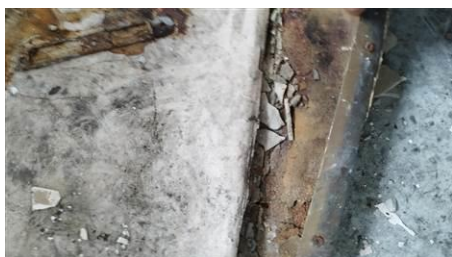
Matériaux : ZPSO-020
Prélèvement : P021
Description : Ragrée
Localisation : 3ème étage - sdb 5
Résultat : Absence d'amiante

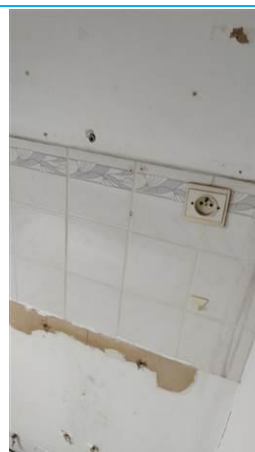
Matériaux : ZPSO-021
Prélèvement : P022
Description : Colle de faïence
Localisation : 3ème étage - sdb 5
Résultat : Absence d'amiante

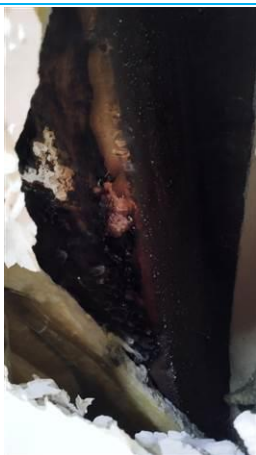
Matériaux : ZPSO-022
Prélèvement : P023
Description : bitumineux cheminée
Localisation : 3ème étage - ch 7
Résultat : Absence d'amiante

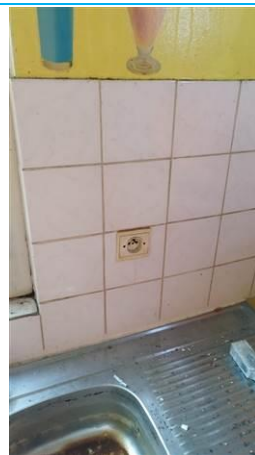
Matériaux : ZPSO-023
Prélèvement : P024
Description : Colle de faïence
Localisation : 2ème étage - cuisine 2
Résultat : Absence d'amiante

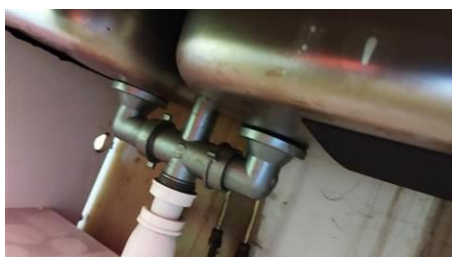
Matériaux : ZPSO-024
Prélèvement : P025
Description : Plaques souples bitumineuses antivibratiles
Localisation : 2ème étage - cuisine 2
Résultat : Absence d'amiante

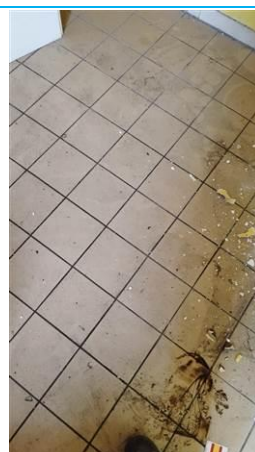
Matériaux : ZPSO-025
Prélèvement : P026
Description : Colle de carrelage
Localisation : 2ème étage - cuisine 2
Résultat : Absence d'amiante

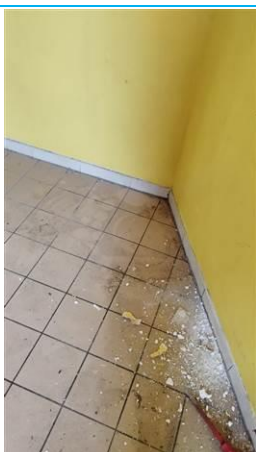
Matériaux : ZPSO-026
Prélèvement : P027
Description : Colle de plinthe
Localisation : 2ème étage - cuisine 2
Résultat : Absence d'amiante

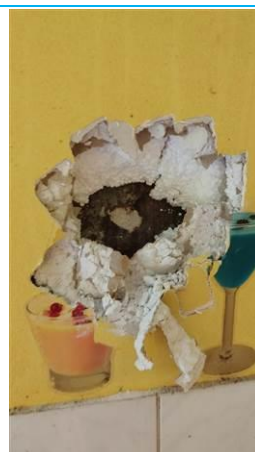
Matériaux : ZPSO-027
Prélèvement : P028
Description : Plot de colle fixant les cloisons au mur
Localisation : 2ème étage - cuisine 2
Résultat : Absence d'amiante

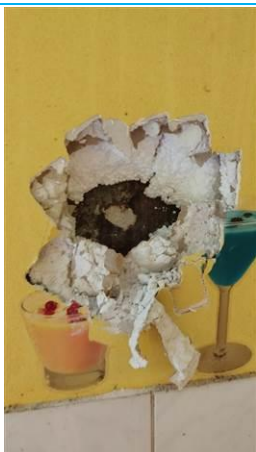
Matériaux : ZPSO-028

Localisation : 2ème étage - cuisine 2

Résultat : **Présence d'amiante**

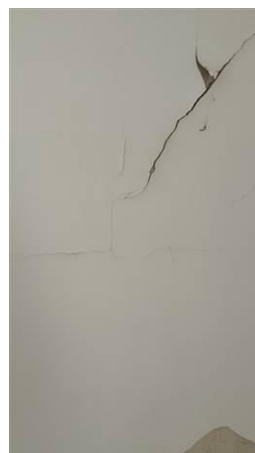
Matériaux : ZPSO-029

Localisation : 2ème étage - séjour 2

Résultat : Absence d'amiante

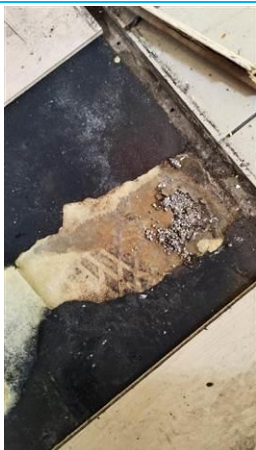
Matériaux : ZPSO-030

Localisation : 2ème étage - séjour 2

Résultat : Absence d'amiante

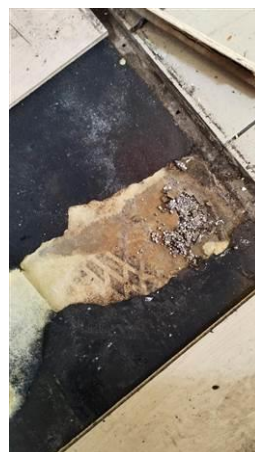
Matériaux : ZPSO-031

Localisation : 2ème étage - séjour 2

Résultat : Absence d'amiante

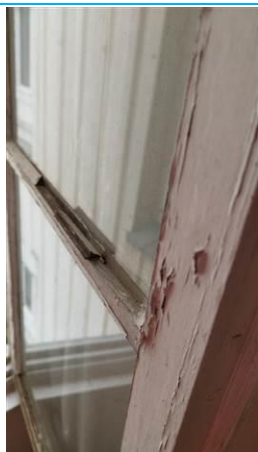
Matériaux : ZPSO-032

Localisation : 2ème étage - placard 2

Résultat : Absence d'amiante

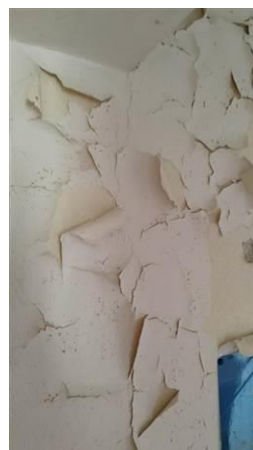
Matériaux : ZPSO-033

Localisation : 2ème étage - entrée 4

Résultat : Absence d'amiante

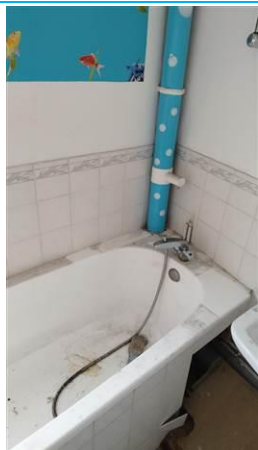
Matériaux : ZPSO-034

Localisation : 2ème étage - sdb 4

Résultat : Absence d'amiante

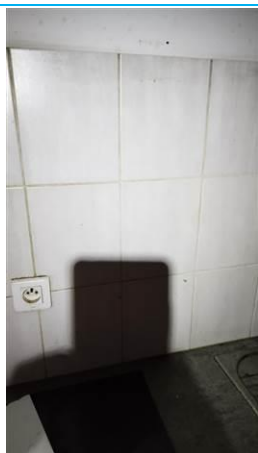
Matériaux : ZPSO-036

Localisation : 2ème étage - cuisine 2

Résultat : Absence d'amiante

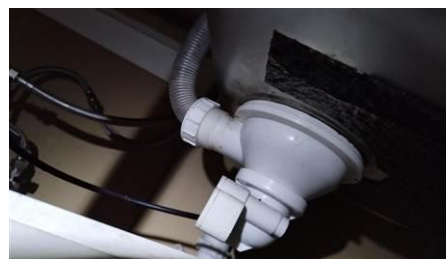
Matériaux : ZPSO-037

Localisation : 2ème étage - séjour cuisine 2

Résultat : Absence d'amiante

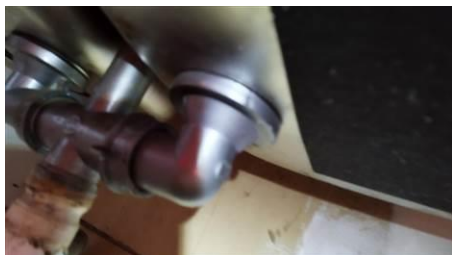
Matériaux : ZPSO-038

Localisation : 1er étage - cuisine 1

Résultat : Absence d'amiante

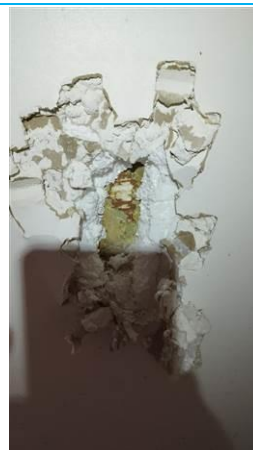
Matériaux : ZPSO-039

Localisation : 1er étage - cuisine 1

Résultat : Absence d'amiante

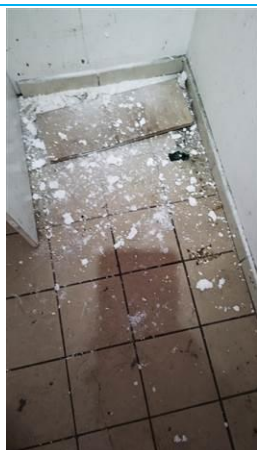
Matériaux : ZPSO-040

Localisation : 1er étage - cuisine 1

Résultat : Absence d'amiante

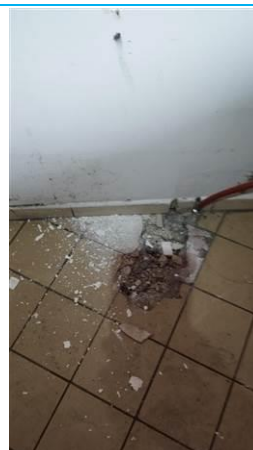
Matériaux : ZPSO-041

Localisation : 1er étage - cuisine 1

Résultat : Absence d'amiante

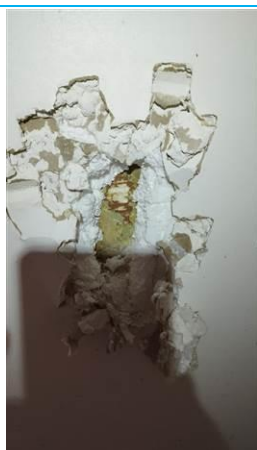
Matériaux : ZPSO-042

Localisation : 1er étage - cuisine 1

Résultat : Absence d'amiante

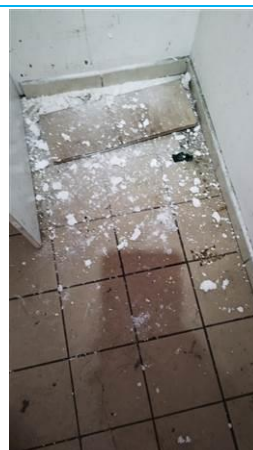
Matériaux : ZPSO-043

Localisation : 1er étage - cuisine 1

Résultat : Absence d'amiante

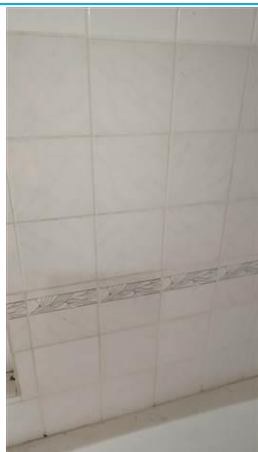
Matériaux : ZPSO-044
Prélèvement : P045
Description : Colle de faïence
Localisation : 1er étage - cuisine 1
Résultat : Absence d'amiante

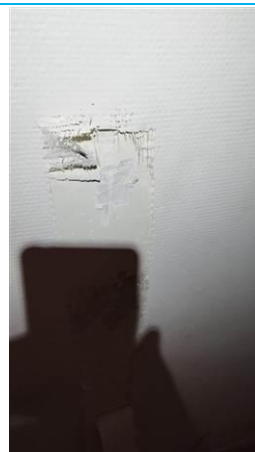
Matériaux : ZPSO-045
Prélèvement : P046
Description : Enduit de jointoiment des plaques de plâtre
Localisation : 1er étage - séjour 1
Résultat : Absence d'amiante

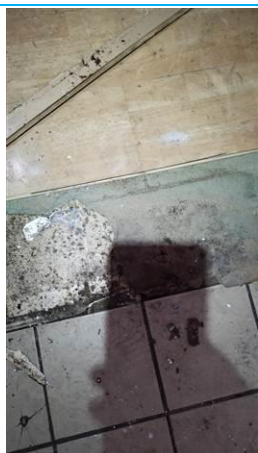
Matériaux : ZPSO-046
Prélèvement : P047
Description : Ragréage
Localisation : 1er étage - séjour 1
Résultat : Absence d'amiante

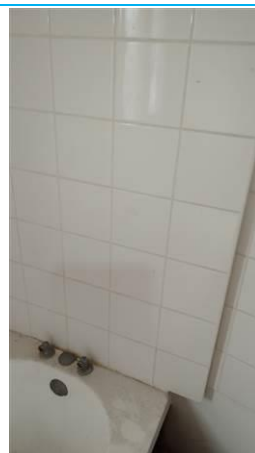
Matériaux : ZPSO-047
Prélèvement : P048
Description : Colle de faïence
Localisation : 1er étage - sdb 2
Résultat : Absence d'amiante

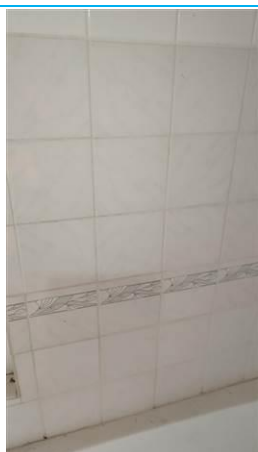
Matériaux : ZPSO-048
Prélèvement : P049
Description : Colle de faïence
Localisation : 1er étage - sdb 2
Résultat : Absence d'amiante

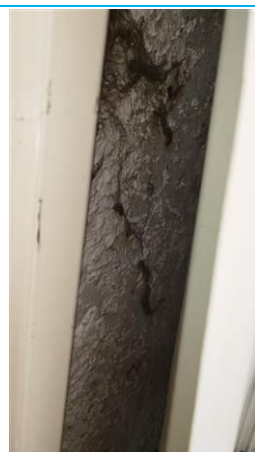
Matériaux : ZPSO-049
Prélèvement : P050
Description : joint cf
Localisation : 1er étage - entrée 2
Résultat : Absence d'amiante

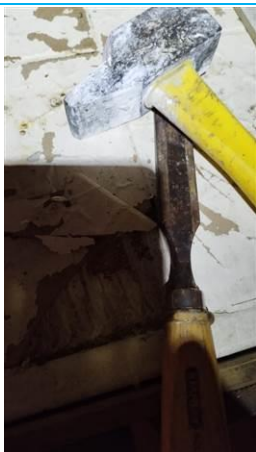
Matériaux : ZPSO-050
Prélèvement : P051
Description : Colle de carrelage plan travail
Localisation : 1er étage - séjour cuisine 1
Résultat : Absence d'amiante

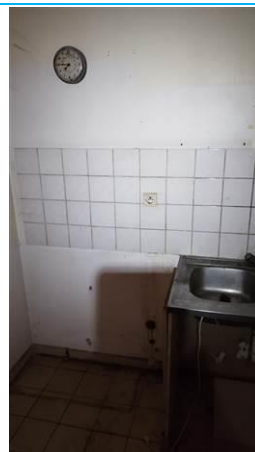
Matériaux : ZPSO-051
Prélèvement : P052
Description : Colle de faïence
Localisation : 1er étage - séjour cuisine 1
Résultat : Absence d'amiante

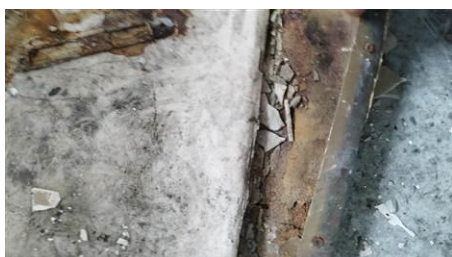
Matériaux : ZPSO-052
Prélèvement : P053
Description : Colle non bitumineuse
Localisation : 1er étage - séjour cuisine 1
Résultat : Absence d'amiante

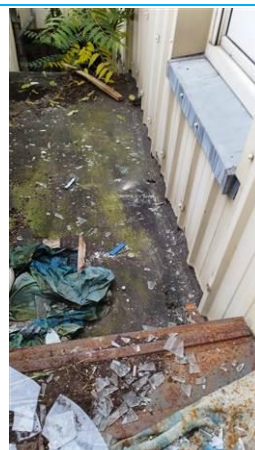
Matériaux : ZPSO-053
Prélèvement : P054
Description : Enduit extérieur (projeté, lissé ou taloché)
Localisation : Rez de chaussée - facade
Résultat : Absence d'amiante

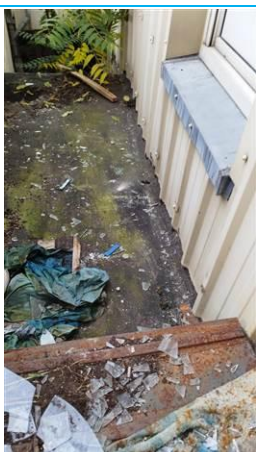
Matériaux : ZPSO-054
Prélèvement : P055
Description : Relevé : revêtement bitumineux (bandes, lés...)
Localisation : 1er étage - terrasson
Résultat : **Présence d'amiante**

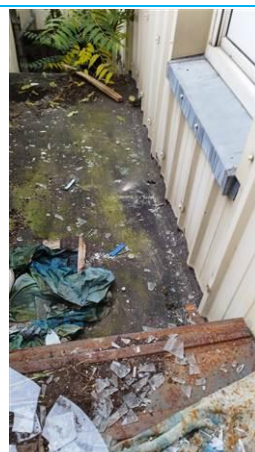
Matériaux : ZPSO-055
Prélèvement : P056
Description : Partie plane : revêtement bitumineux (bandes, lés...)
Localisation : 1er étage - terrasson
Résultat : Absence d'amiante

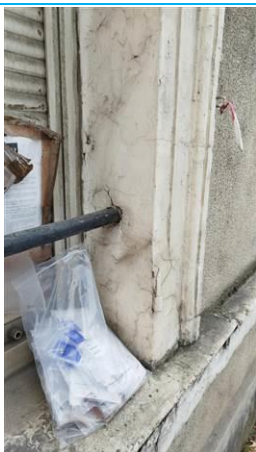
Matériaux : ZPSO-056
Prélèvement : P057
Description : Crépis extérieur ebrasements
Localisation : Rez de chaussée - facade
Résultat : **Présence d'amiante**

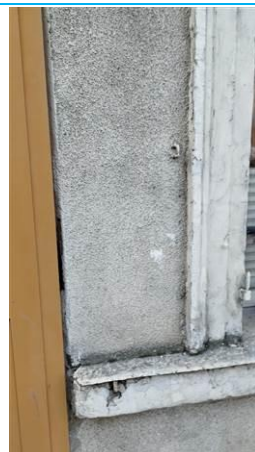
Matériaux : ZPSO-057
Prélèvement : P058
Description : Crépis extérieur
Localisation : Rez de chaussée - facade
Résultat : Absence d'amiante

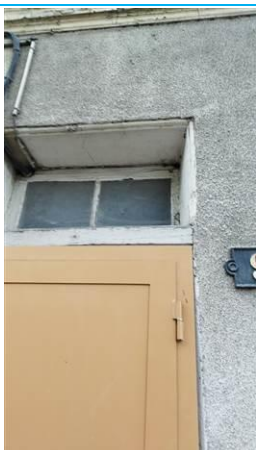
Matériaux : ZPSO-058
Prélèvement : P059
Description : Joint de mastic de vitrage (notamment châssis aluminium)
Localisation : Rez de chaussée - hall
Résultat : Absence d'amiante

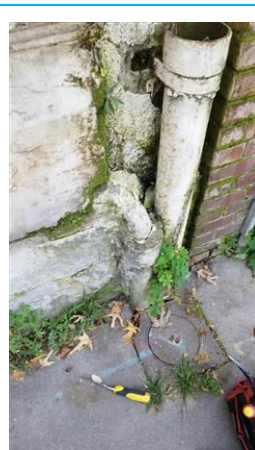
Matériaux : ZPSO-059
Prélèvement : P060
Description : Conduit en fibres-ciment
Localisation : Rez de chaussée - facade
Résultat : **Présence d'amiante**

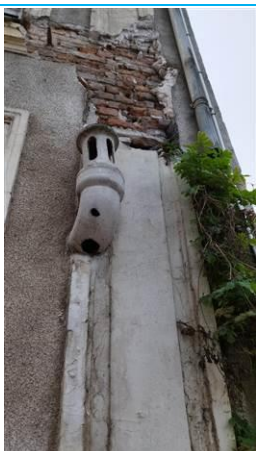
Matériaux : ZPSO-060
Prélèvement : P061
Description : Conduit de ventilation
Localisation : Rez de chaussée - facade
Résultat : **Présence d'amiante**
