Rapport de mission de repérage des matériaux et produits contenant de l'amiante avant démolition dans un immeuble bâti

09 QUAI DE MARNE
(Porte LOGEMENT N°9)
51200 EPERNAY

SYNTHESE DU RAPPORT :

Dans le cadre de la mission objet du présent « Rapport de repérage des matériaux et produits contenant de l'amiante », il a été repéré des matériaux et produits contenant de l'amiante.

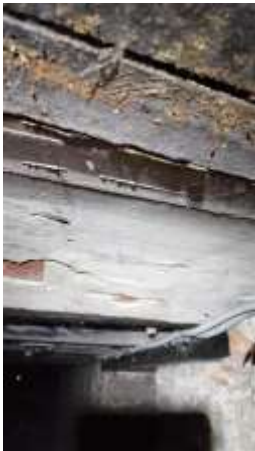
P004	<u>Identifiant:</u> ZPSO-001 <u>Description:</u> Joint d'assemblage	Sous-Sol - cave 5	3 - Parois verticales intérieures - Murs et cloisons maçonnés	05/11/2024	Absence d'amiante

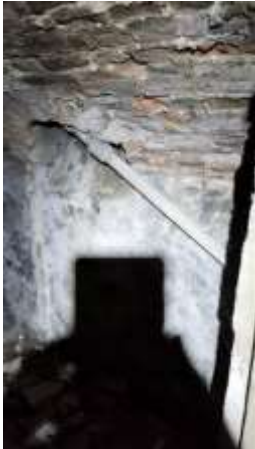
N° de prélèvements	N° de composant *1 & Description opérateur	Localisation	Composant de la construction	Date du prélèvement	Résultat de l'analyse	Photo
P005	<u>Identifiant:</u> ZPSO-004 <u>Description:</u> Enduit à base de plâtre projeté	Rez de chaussée - hall	3 - Parois verticales intérieures - Murs et cloisons maçonnés	05/11/2024	Absence d'amiante

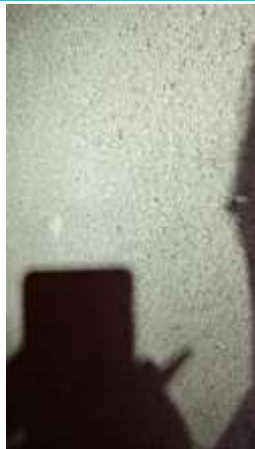
P006	<u>Identifiant:</u> ZPSO-005 <u>Description:</u> Bandes calicot	Rez de chaussée - hall	3 - Parois verticales intérieures - Cloisons sèches (assemblées, préfabriquées)	05/11/2024	Absence d'amiante

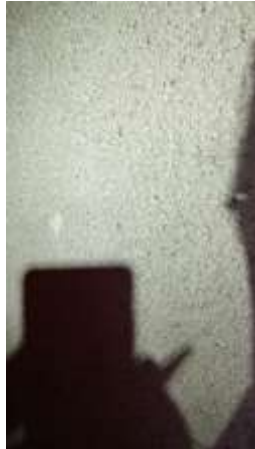
N° de prélèvements	N° de composant *1 & Description opérateur	Localisation	Composant de la construction	Date du prélèvement	Résultat de l'analyse	Photo
P007	<u>Identifiant:</u> ZPSO-006 <u>Description:</u> Joint de mastic de vitrage (notamment châssis aluminium)	Rez de chaussée - hall	2 - Parois verticales extérieures et Façades - Menuiseries extérieures	05/11/2024	Absence d'amiante

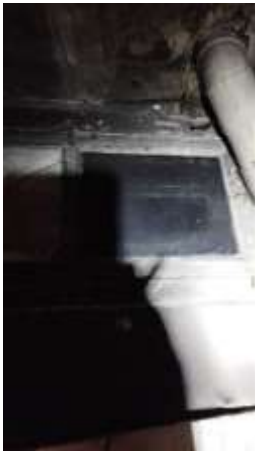
P008	<u>Identifiant:</u> ZPSO-007 <u>Description:</u> Colle de carrelage	Rez de chaussée - hall	5 - Planchers et planchers techniques - Revêtements de sols	05/11/2024	Absence d'amiante

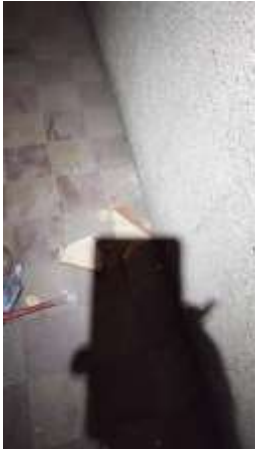
N° de prélèvements	N° de composant *1 & Description opérateur	Localisation	Composant de la construction	Date du prélèvement	Résultat de l'analyse	Photo
P009	<u>Identifiant:</u> ZPSO-008 <u>Description:</u> Sous-couche (carton, feutre, ...) de revêtement souple	3ème étage - séjour cuisine 4	5 - Planchers et planchers techniques - Revêtements de sols	05/11/2024	Absence d'amiante

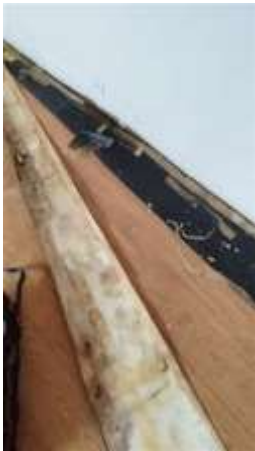
P010	<u>Identifiant:</u> ZPSO-009 <u>Description:</u> Plot de colle fixant les cloisons au mur	3ème étage - séjour cuisine 4	3 - Parois verticales intérieures - Cloisons sèches (assemblées, préfabriquées)	05/11/2024	Absence d'amiante

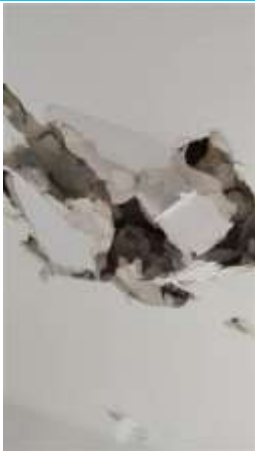
N° de prélèvements	N° de composant *1 & Description opérateur	Localisation	Composant de la construction	Date du prélèvement	Résultat de l'analyse	Photo
P011	<u>Identifiant:</u> ZPSO-010 <u>Description:</u> Enduits à base de plâtre ou ciment projetés, lissés ou talochés	3ème étage - séjour cuisine 4	3 - Parois verticales intérieures - Cloisons sèches (assemblées, préfabriquées)	05/11/2024	Absence d'amiante

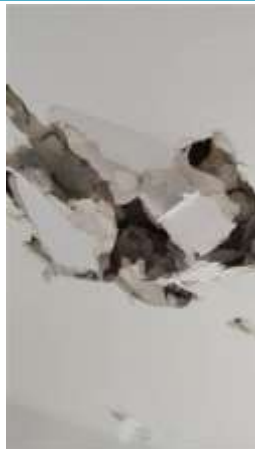
P012	<u>Identifiant:</u> ZPSO-011 <u>Description:</u> par vapeur	3ème étage - séjour cuisine 4	4 - Plafonds et faux plafonds - Plafonds	05/11/2024	Absence d'amiante

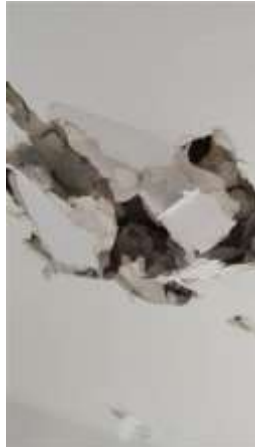
N° de prélèvements	N° de composant *1 & Description opérateur	Localisation	Composant de la construction	Date du prélèvement	Résultat de l'analyse	Photo
P013	<u>Identifiant:</u> ZPSO-012 <u>Description:</u> Bandes calicot	3ème étage - séjour cuisine 4	3 - Parois verticales intérieures - Cloisons sèches (assemblées, préfabriquées)	05/11/2024	Absence d'amiante

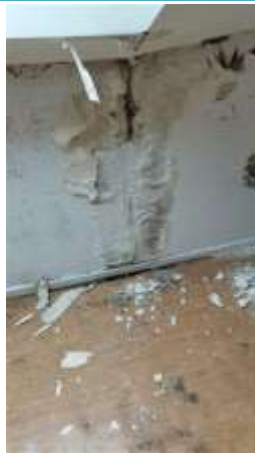
P014	<u>Identifiant:</u> ZPSO-013 <u>Description:</u> Colle de faïence	3ème étage - séjour cuisine 4	3 - Parois verticales intérieures - Revêtements de murs, poteaux, cloisons, gaines, coffres	05/11/2024	Absence d'amiante

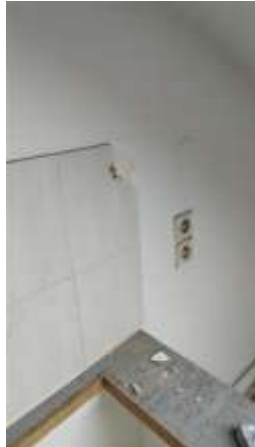
N° de prélèvements	N° de composant *1 & Description opérateur	Localisation	Composant de la construction	Date du prélèvement	Résultat de l'analyse	Photo
P015	<u>Identifiant:</u> ZPSO-014 <u>Description:</u> Colle non bitumineuse	3ème étage - ch 8	5 - Planchers et planchers techniques - Revêtements de sols	05/11/2024	Absence d'amiante

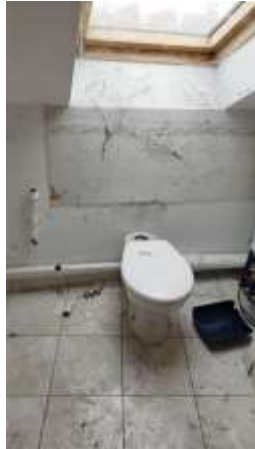
N° de prélèvements	N° de composant *1 & Description opérateur	Localisation	Composant de la construction	Date du prélèvement	Résultat de l'analyse	Photo
P017	<u>Identifiant:</u> ZPSO-016 <u>Description:</u> Colle de plinthe	3ème étage - sdb 6	5 - Planchers et planchers techniques - Revêtements de sols	05/11/2024	Absence d'amiante

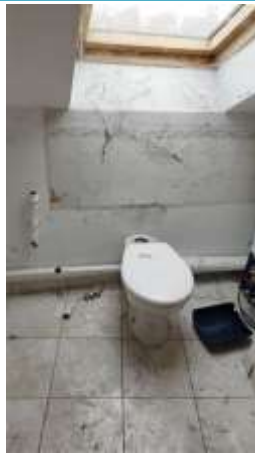
P018	<u>Identifiant:</u> ZPSO-017 <u>Description:</u> Colle de faïence	3ème étage - sdb 6	3 - Parois verticales intérieures - Revêtements de murs, poteaux, cloisons, gaines, coffres	05/11/2024	Absence d'amiante

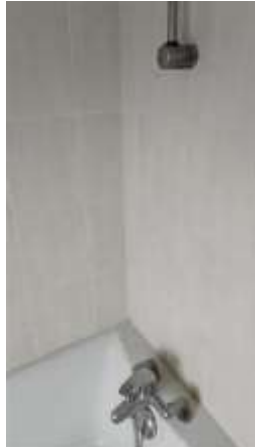
N° de prélèvements	N° de composant *1 & Description opérateur	Localisation	Composant de la construction	Date du prélèvement	Résultat de l'analyse	Photo
P019	<u>Identifiant:</u> ZPSO-018 <u>Description:</u> Colle de faïence wc	3ème étage - sdb 6	3 - Parois verticales intérieures - Revêtements de murs, poteaux, cloisons, gaines, coffres	05/11/2024	Absence d'amiante

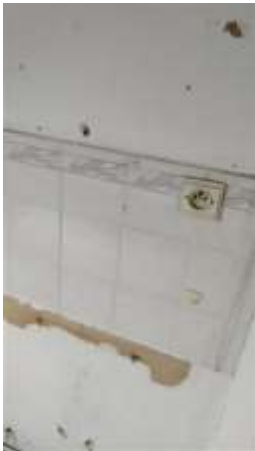
P023	<u>Identifiant:</u> ZPSO-022 <u>Description:</u> bitumineux cheminée	3ème étage - ch 7	6 - Conduits et accessoires intérieurs - Conduits de fluides (air, eau, vapeur, fumée, échappement, autres fluides)	05/11/2024	Absence d'amiante

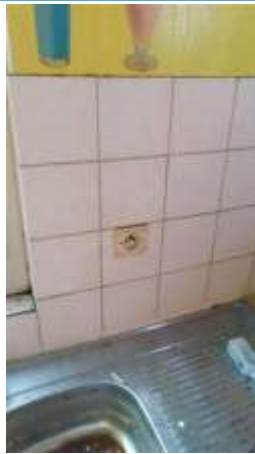
P025	<u>Identifiant:</u> ZPSO-024 <u>Description:</u> Plaques souples bitumineuses antivibratiles	2ème étage - cuisine 2	8 - Équipements divers et accessoires - Portes de placard, baignoires et éviers métalliques	05/11/2024	Absence d'amiante

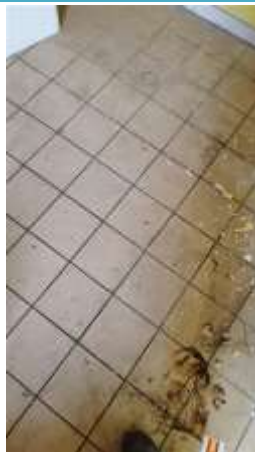
N° de prélèvements	N° de composant *1 & Description opérateur	Localisation	Composant de la construction	Date du prélèvement	Résultat de l'analyse	Photo
P027	<u>Identifiant:</u> ZPSO-026 <u>Description:</u> Colle de plinthe	2ème étage - cuisine 2	5 - Planchers et planchers techniques - Revêtements de sols	05/11/2024	Absence d'amiante

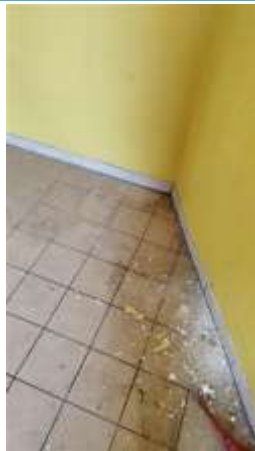
P028	<u>Identifiant:</u> ZPSO-027 <u>Description:</u> Plot de colle fixant les cloisons au mur	2ème étage - cuisine 2	3 - Parois verticales intérieures - Cloisons sèches (assemblées, préfabriquées)	05/11/2024	Absence d'amiante

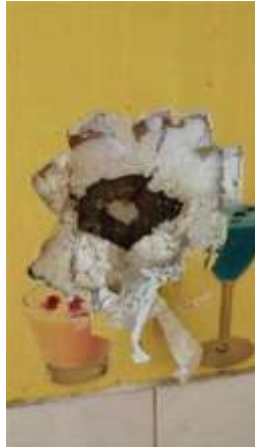
N° de prélèvements	N° de composant *1 & Description opérateur	Localisation	Composant de la construction	Date du prélèvement	Résultat de l'analyse	Photo
P029	<u>Identifiant:</u> ZPSO-028 <u>Description:</u> Enduits à base de plâtre ou ciment projetés, lissés ou talochés derriere doublage	2ème étage - cuisine 2	3 - Parois verticales intérieures - Cloisons sèches (assemblées, préfabriquées)	05/11/2024	Présence d'amiante

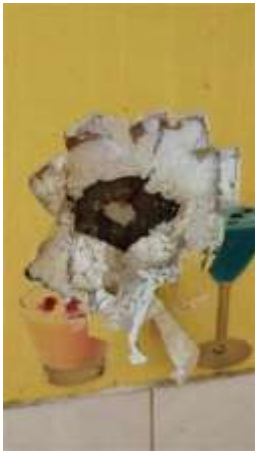
P030	<u>Identifiant:</u> ZPSO-029 <u>Description:</u> Joint d'assemblage	2ème étage - sejour 2	3 - Parois verticales intérieures - Murs et cloisons maçonnés	05/11/2024	Absence d'amiante

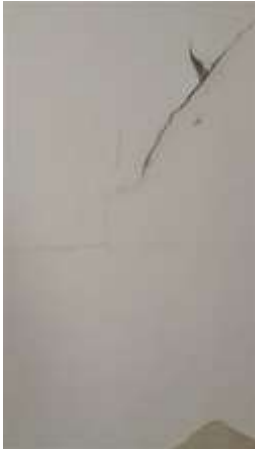
N° de prélèvements	N° de composant *1 & Description opérateur	Localisation	Composant de la construction	Date du prélèvement	Résultat de l'analyse	Photo
P031	<u>Identifiant:</u> ZPSO-030 <u>Description:</u> Sous-couche (carton, feutre, ...) de revêtement souple	2ème étage - séjour 2	5 - Planchers et planchers techniques - Revêtements de sols	05/11/2024	Absence d'amiante

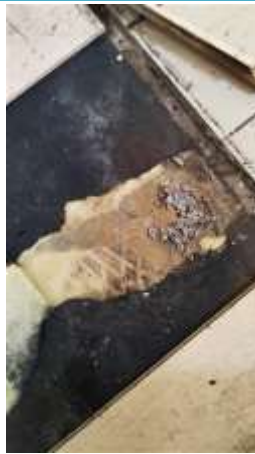
P032	<u>Identifiant:</u> ZPSO-031 <u>Description:</u> Ragréage	2ème étage - séjour 2	5 - Planchers et planchers techniques - Revêtements de sols	05/11/2024	Absence d'amiante

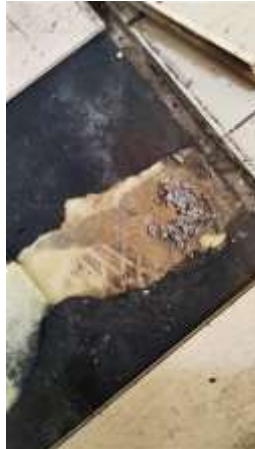
N° de prélèvements	N° de composant *1 & Description opérateur	Localisation	Composant de la construction	Date du prélèvement	Résultat de l'analyse	Photo
P033	<u>Identifiant:</u> ZPSO-032 <u>Description:</u> Joint de mastic de vitrage (notamment châssis aluminium)	2ème étage - placard 2	2 - Parois verticales extérieures et Façades - Menuiseries extérieures	05/11/2024	Absence d'amiante

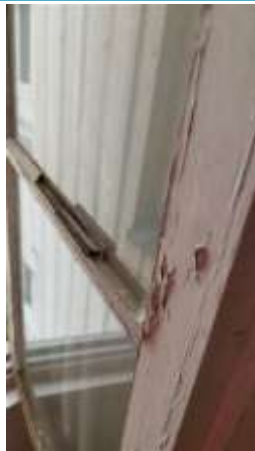
P034	<u>Identifiant:</u> ZPSO-033 <u>Description:</u> Peinture décorative (pailletées, gouttelettes, ...)	2ème étage - entree 4	3 - Parois verticales intérieures - Revêtements de murs, poteaux, cloisons, gaines, coffres	05/11/2024	Absence d'amiante

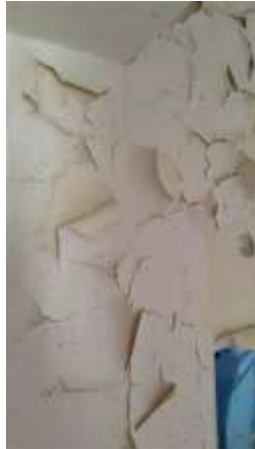
N° de prélèvements	N° de composant *1 & Description opérateur	Localisation	Composant de la construction	Date du prélèvement	Résultat de l'analyse	Photo
P035	<u>Identifiant:</u> ZPSO-034 <u>Description:</u> Colle de faïence	2ème étage - sdb 4	3 - Parois verticales intérieures - Revêtements de murs, poteaux, cloisons, gaines, coffres	05/11/2024	Absence d'amiante

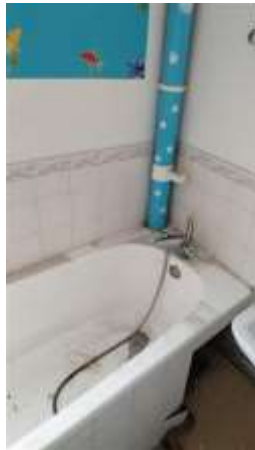
P036	<u>Identifiant:</u> ZPSO-035 <u>Description:</u> Colle de carrelage	2ème étage - sdb 4	5 - Planchers et planchers techniques - Revêtements de sols	05/11/2024	Absence d'amiante

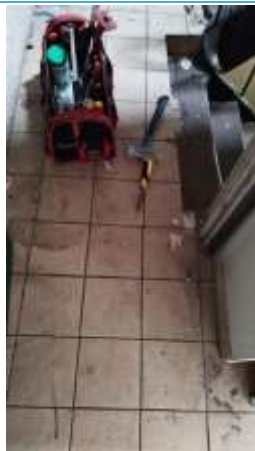
N° de prélèvements	N° de composant *1 & Description opérateur	Localisation	Composant de la construction	Date du prélèvement	Résultat de l'analyse	Photo
P037	<u>Identifiant:</u> ZPSO-036 <u>Description:</u> Colle de faïence	2ème étage - cuisine 2	3 - Parois verticales intérieures - Revêtements de murs, poteaux, cloisons, gaines, coffres	05/11/2024	Absence d'amiante

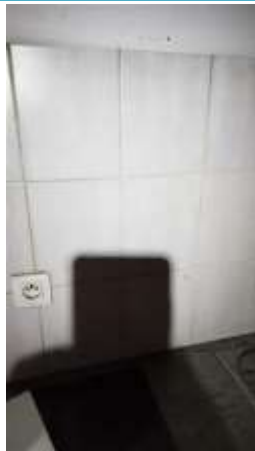
P038	<u>Identifiant:</u> ZPSO-037 <u>Description:</u> Plaques souples bitumineuses antivibratiles	2ème étage - séjour cuisine 2	8 - Équipements divers et accessoires - Portes de placard, baignoires et éviers métalliques	05/11/2024	Absence d'amiante

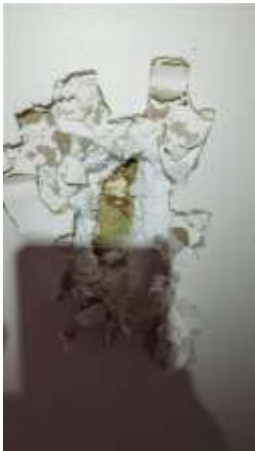
P041	<u>Identifiant:</u> ZPSO-040 <u>Description:</u> Colle de carrelage	1er étage - cuisine 1	5 - Planchers et planchers techniques - Revêtements de sols	05/11/2024	Absence d'amiante

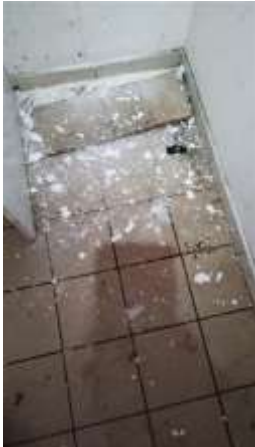
N° de prélèvements	N° de composant *1 & Description opérateur	Localisation	Composant de la construction	Date du prélèvement	Résultat de l'analyse	Photo
P042	Identifiant: ZPSO-041 Description: Bandes calicot	1er étage - cuisine 1	3 - Parois verticales intérieures - Cloisons sèches (assemblées, préfabriquées)	05/11/2024	Absence d'amiante

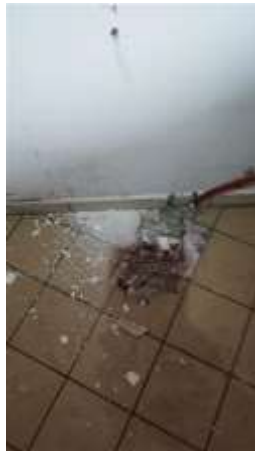
P043	Identifiant: ZPSO-042 Description: Plot de colle fixant les cloisons au mur	1er étage - cuisine 1	3 - Parois verticales intérieures - Cloisons sèches (assemblées, préfabriquées)	05/11/2024	Absence d'amiante

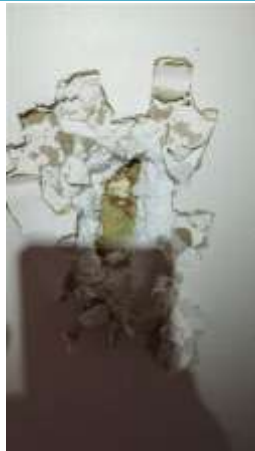
N° de prélèvements	N° de composant *1 & Description opérateur	Localisation	Composant de la construction	Date du prélèvement	Résultat de l'analyse	Photo
P044	<u>Identifiant:</u> ZPSO-043 <u>Description:</u> Colle de plinthe	1er étage - cuisine 1	5 - Planchers et planchers techniques - Revêtements de sols	05/11/2024	Absence d'amiante

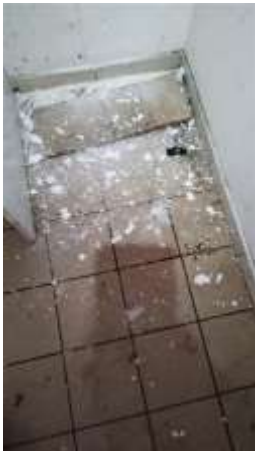
P045	<u>Identifiant:</u> ZPSO-044 <u>Description:</u> Colle de faïence	1er étage - cuisine 1	3 - Parois verticales intérieures - Revêtements de murs, poteaux, cloisons, gaines, coffres	05/11/2024	Absence d'amiante

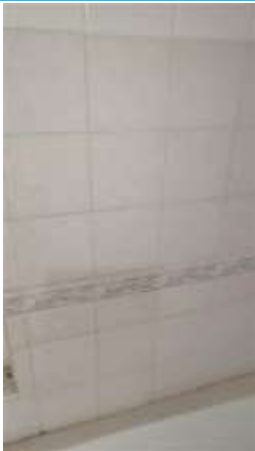
N° de prélèvements	N° de composant *1 & Description opérateur	Localisation	Composant de la construction	Date du prélèvement	Résultat de l'analyse	Photo
P046	<u>Identifiant:</u> ZPSO-045 <u>Description:</u> Enduit de jointoiement des plaques de plâtre	1er étage - séjour 1	3 - Parois verticales intérieures - Cloisons sèches (assemblées, préfabriquées)	05/11/2024	Absence d'amiante

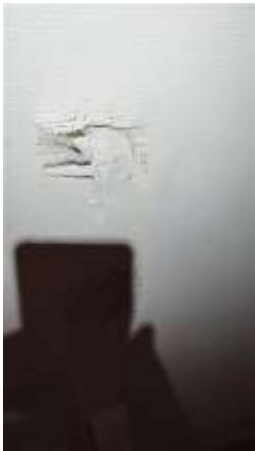
P047	<u>Identifiant:</u> ZPSO-046 <u>Description:</u> Ragréage	1er étage - séjour 1	5 - Planchers et planchers techniques - Revêtements de sols	05/11/2024	Absence d'amiante

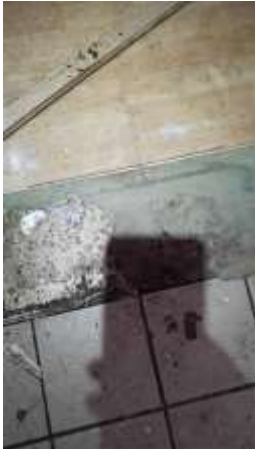
N° de prélèvements	N° de composant *1 & Description opérateur	Localisation	Composant de la construction	Date du prélèvement	Résultat de l'analyse	Photo
P048	<u>Identifiant:</u> ZPSO-047 <u>Description:</u> Colle de faïence	1er étage - sdb 2	3 - Parois verticales intérieures - Revêtements de murs, poteaux, cloisons, gaines, coffres	05/11/2024	Absence d'amiante

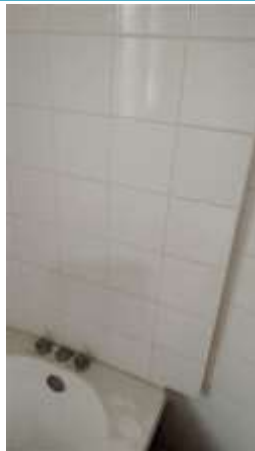
P049	<u>Identifiant:</u> ZPSO-048 <u>Description:</u> Colle de faïence	1er étage - sdb 2	3 - Parois verticales intérieures - Revêtements de murs, poteaux, cloisons, gaines, coffres	05/11/2024	Absence d'amiante

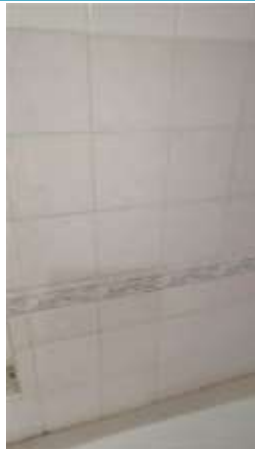
N° de prélèvements	N° de composant *1 & Description opérateur	Localisation	Composant de la construction	Date du prélèvement	Résultat de l'analyse	Photo
P050	<u>Identifiant:</u> ZPSO-049 <u>Description:</u> joint cf	1er étage - entrée 2	-porte entrée	05/11/2024	Absence d'amiante

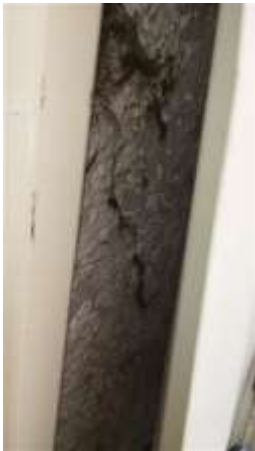
P051	<u>Identifiant:</u> ZPSO-050 <u>Description:</u> Colle de carrelage plan travail	1er étage - séjour cuisine 1	3 - Parois verticales intérieures - Revêtements de murs, poteaux, cloisons, gaines, coffres	05/11/2024	Absence d'amiante

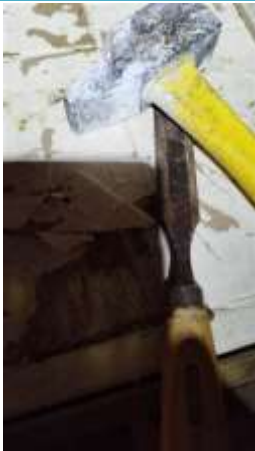
N° de prélèvements	N° de composant *1 & Description opérateur	Localisation	Composant de la construction	Date du prélèvement	Résultat de l'analyse	Photo
P052	<u>Identifiant:</u> ZPSO-051 <u>Description:</u> Colle de faïence	1er étage - séjour cuisine 1	3 - Parois verticales intérieures - Revêtements de murs, poteaux, cloisons, gaines, coffres	05/11/2024	Absence d'amiante

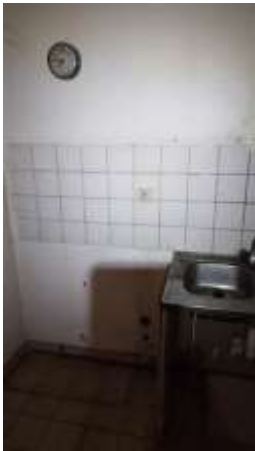
P053	<u>Identifiant:</u> ZPSO-052 <u>Description:</u> Colle non bitumineuse	1er étage - séjour cuisine 1	5 - Planchers et planchers techniques - Revêtements de sols	05/11/2024	Absence d'amiante

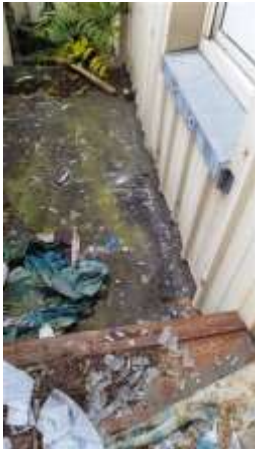
N° de prélèvements	N° de composant *1 & Description opérateur	Localisation	Composant de la construction	Date du prélèvement	Résultat de l'analyse	Photo
P055	<u>Identifiant:</u> ZPSO-054 <u>Description:</u> Relevé : revêtement bitumineux (bandes, lés...)	1er étage - terrasson	1 - Couvertures, Toitures, Terrasses et étanchéités - Étanchéité de toiture terrasse	05/11/2024	Présence d'amiante

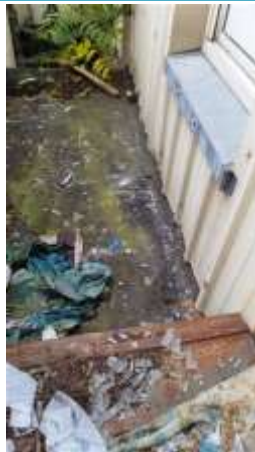
P056	<u>Identifiant:</u> ZPSO-055 <u>Description:</u> Partie plane : revêtement bitumineux (bandes, lés...)	1er étage - terrasson	1 - Couvertures, Toitures, Terrasses et étanchéités - Étanchéité de toiture terrasse	05/11/2024	Absence d'amiante

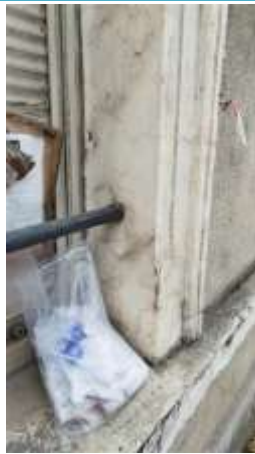
P058	<u>Identifiant:</u> ZPSO-057 <u>Description:</u> Crépis extérieur	Rez de chaussée - facade	2 - Parois verticales extérieures et Façades - Façades lourdes y compris poteaux	05/11/2024	Absence d'amiante

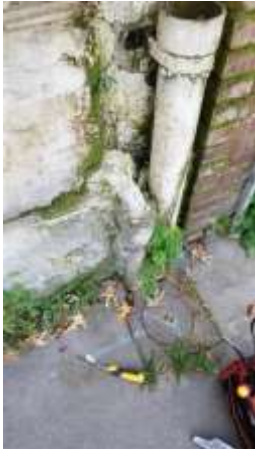
N° de prélèvements	N° de composant *1 & Description opérateur	Localisation	Composant de la construction	Date du prélèvement	Résultat de l'analyse	Photo
P061	<u>Identifiant:</u> ZPSO-060 <u>Description:</u> Conduit de ventilation	Rez de chaussée - facade	2 - Parois verticales extérieures et Façades - Éléments associés aux façades	05/11/2024	Présence d'amiante

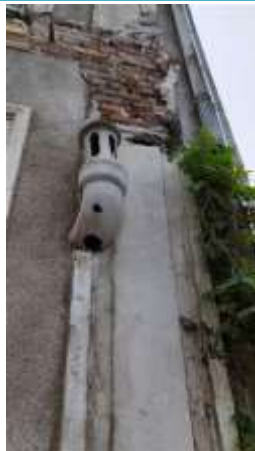
P062	<u>Identifiant:</u> ZPSO-061 <u>Description:</u> crepi de cheminée	3ème étage - toiture	1 - Couvertures, Toitures, Terrasses et étanchéités - Éléments associés à la toiture	05/11/2024	Absence d'amiante
