# Rapport de mission de repérage des matériaux et produits contenant de l'amiante avant réalisation de travaux dans un immeuble bâti

**Ancienne Laiterie**  
RUE DES PROMENADES  
54470 THIAUCOURT

**Référence du dossier :** 2507ENE00 -  
BI12380000000356

Réhabilitation des locaux

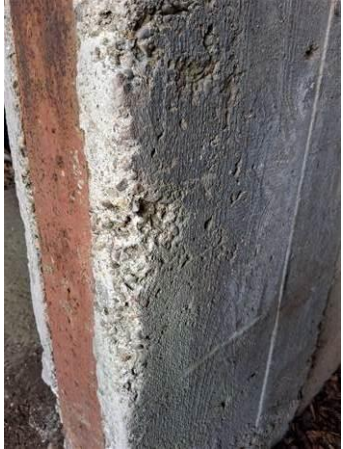
N° de prélèvements	N° de composant *1 & Description opérateur	Localisation	Composant de la construction	Date du prélèvement	Résultat de l'analyse	Photo
P001	Identifiant: ZPSO-001 Description: Enduit à base de ciment lissé ou taloché	Rez de chaussée - Pièce 3	3 - Parois verticales intérieures - Murs et cloisons maçonnés	06/08/2025	Absence d'amiante

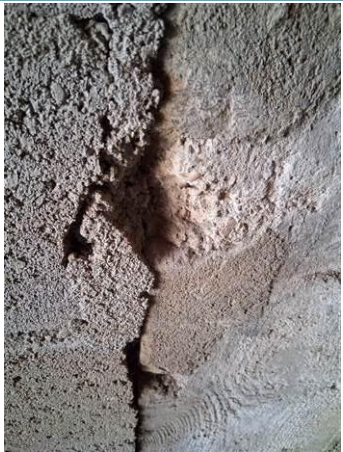
P002	Identifiant: ZPSO-002 Description: Enduit de scellement	Rez de chaussée - Pièce 3	3 - Parois verticales intérieures - Murs et cloisons maçonnés	06/08/2025	Absence d'amiante

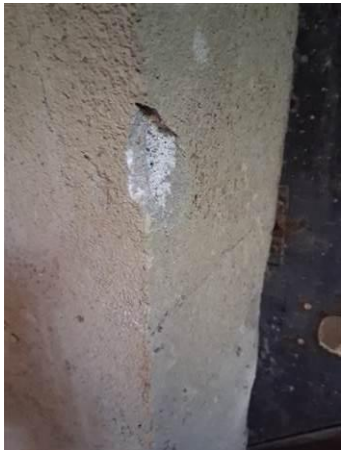
N° de prélèvements	N° de composant *1 & Description opérateur	Localisation	Composant de la construction	Date du prélèvement	Résultat de l'analyse	Photo
P003	Identifiant: ZPSO-001 Description: Enduit à base de ciment lissé ou taloché	Rez de chaussée - Pièce 3	3 - Parois verticales intérieures - Murs et cloisons maçonnés	06/08/2025	Absence d'amiante

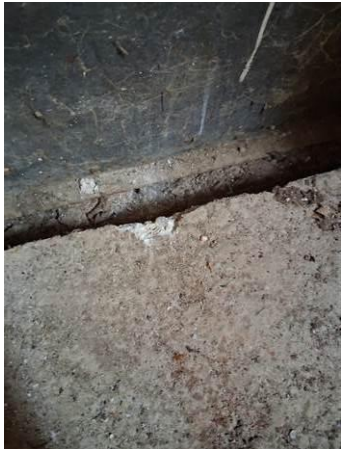
P004	Identifiant: ZPSO-003 Description: Ragréage	Rez de chaussée - Pièce 3	5 - Planchers et planchers techniques - Revêtements de sols	06/08/2025	Absence d'amiante

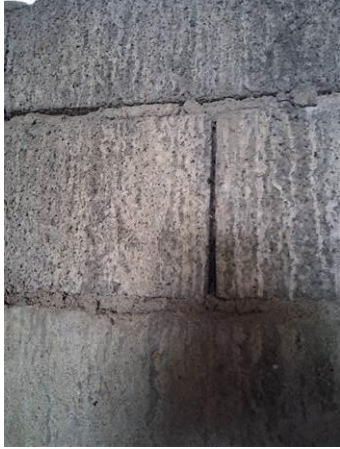
N° de prélèvements	N° de composant *1 & Description opérateur	Localisation	Composant de la construction	Date du prélèvement	Résultat de l'analyse	Photo
P005	<u>Identifiant:</u> ZPSO-002 <u>Description:</u> Enduit de scellement	Rez de chaussée - Pièce 4	3 - Parois verticales intérieures - Murs et cloisons maçonnés	06/08/2025	Absence d'amiante

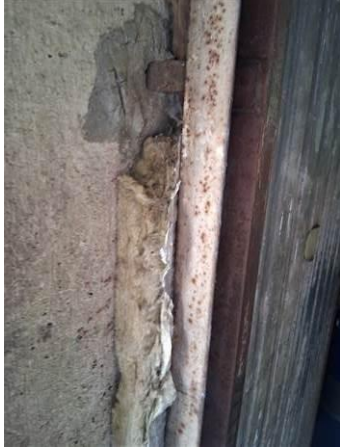
P006	<u>Identifiant:</u> ZPSO-004 <u>Description:</u> Laine de verre + pare vapeur	Rez de chaussée - Pièce 1	6 - Conduits et accessoires intérieurs	06/08/2025	Absence d'amiante

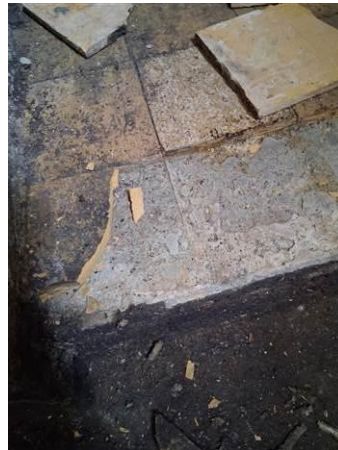
N° de prélèvements	N° de composant *1 & Description opérateur	Localisation	Composant de la construction	Date du prélèvement	Résultat de l'analyse	Photo
P007	Identifiant: ZPSO-005 Description: Colle de carrelage	Rez de chaussée - Pièce 1	5 - Planchers et planchers techniques - Revêtements de sols	06/08/2025	Absence d'amiante

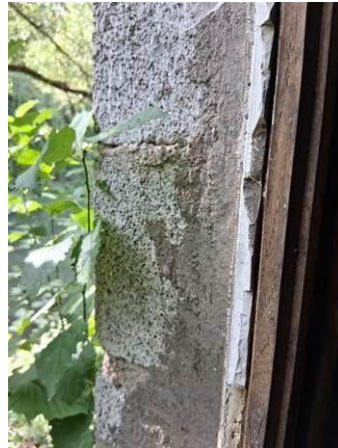
P008	Identifiant: ZPSO-006 Description: Joint de mastic de vitrage bois	Rez de chaussée - Pièce 1	2 - Parois verticales extérieures et Façades - Menuiseries extérieures	06/08/2025	Absence d'amiante

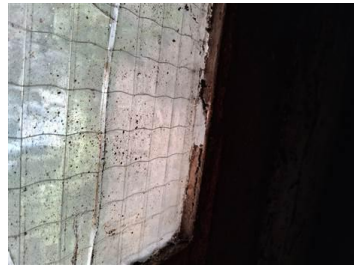
N° de prélèvements	N° de composant *1 & Description opérateur	Localisation	Composant de la construction	Date du prélèvement	Résultat de l'analyse	Photo
P009	Identifiant: ZPSO-007 Description: Joint de mastic de vitrage métal	Rez de chaussée - Pièce 1	2 - Parois verticales extérieures et Façades - Menuiseries extérieures	06/08/2025	Absence d'amiante

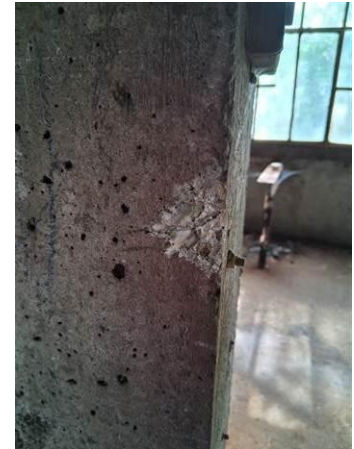
P010	Identifiant: ZPSO-001 Description: Enduit à base de ciment lissé ou taloché	Rez de chaussée - Pièce 1	3 - Parois verticales intérieures - Murs et cloisons maçonnés	06/08/2025	Absence d'amiante

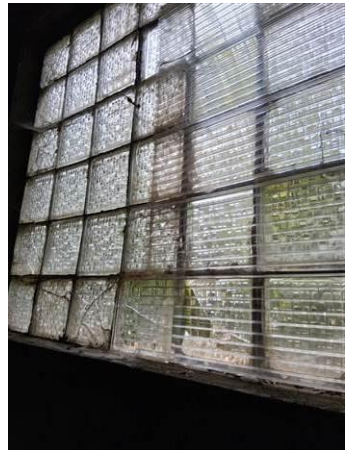
N° de prélèvements	N° de composant *1 & Description opérateur	Localisation	Composant de la construction	Date du prélèvement	Résultat de l'analyse	Photo
P011	<u>Identifiant:</u> ZPSO-008 <u>Description:</u> Joint de mastic de briques de verre creuses	Rez de chaussée - Pièce 1	2 - Parois verticales extérieures et Façades - Menuiseries extérieures	06/08/2025	Absence d'amiante

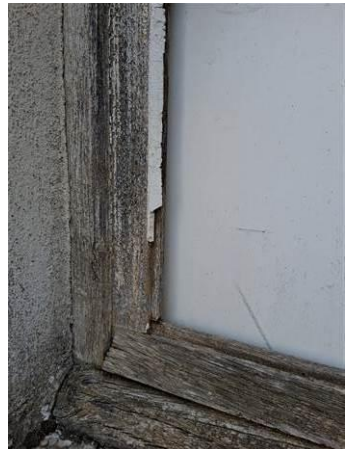
P012	<u>Identifiant:</u> ZPSO-006 <u>Description:</u> Joint de mastic de vitrage bois	Rez de chaussée - Pièce 5	2 - Parois verticales extérieures et Façades - Menuiseries extérieures	06/08/2025	Absence d'amiante

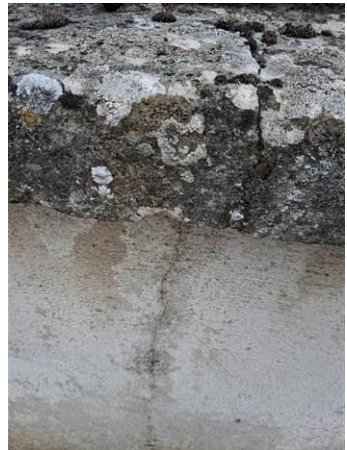
N° de prélèvements	N° de composant *1 & Description opérateur	Localisation	Composant de la construction	Date du prélèvement	Résultat de l'analyse	Photo
P013	<u>Identifiant:</u> ZPSO-009 <u>Description:</u> Appui de fenêtres en béton	Rez de chaussée - Pièce 5	2 - Parois verticales extérieures et Façades - Façades lourdes y compris poteaux	06/08/2025	Absence d'amiante

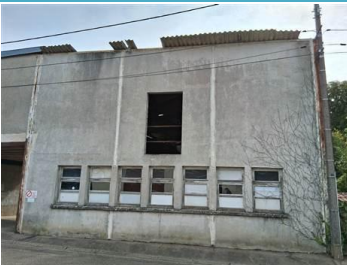
P014	<u>Identifiant:</u> ZPSO-010 <u>Description:</u> Crépis extérieur	Façades - Façades	2 - Parois verticales extérieures et Façades - Façades lourdes y compris poteaux	06/08/2025	Absence d'amiante

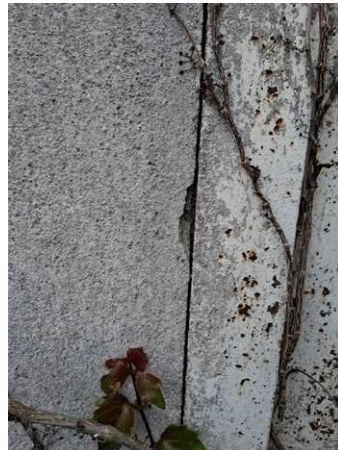
N° de prélèvements	N° de composant *1 & Description opérateur	Localisation	Composant de la construction	Date du prélèvement	Résultat de l'analyse	Photo
P015	<u>Identifiant:</u> ZPSO-010 <u>Description:</u> Crépis extérieur	Façades - Façades	2 - Parois verticales extérieures et Façades - Façades lourdes y compris poteaux	06/08/2025	Absence d'amiante

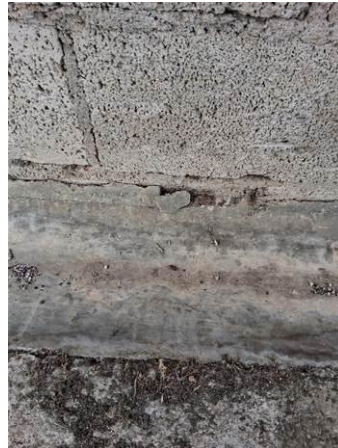
P016	<u>Identifiant:</u> ZPSO-011 <u>Description:</u> Fourreau en fibres-ciment dans maçonnerie	extérieurs - extérieurs	9 - Fondations et soubassements - Conduits et fourreaux	06/08/2025	Absence d'amiante

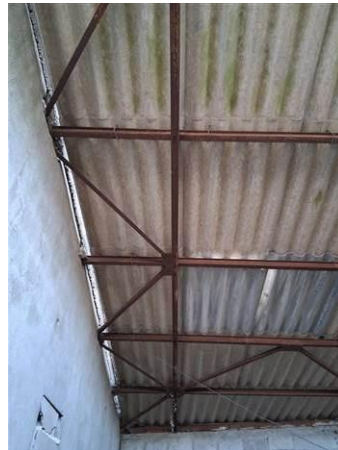
Localisation	Matériau ou produit
1er étage - Pièce 6 (Plafond)	Plaques en fibres-ciment (y compris plaques « sous tuiles »)
1er étage - Pièce 6 (Murs avant et arrière)	Conduit en fibres-ciment
	Mastic conduit fibrociment
	Conduit en fibres-ciment
	Mastic conduit fibrociment

N° de prélèvements	N° de composant *1 & Description opérateur	Localisation	Composant de la construction	Date du prélèvement	Résultat de l'analyse	Photo
P017	Identifiant: ZPSO-012 Description: Plaques en fibres-ciment (y compris plaques « sous tuiles »)	1er étage - Pièce 6	1 - Couvertures, Toitures, Terrasses et étanchéités - Plaques ondulées et planes	06/08/2025	Présence d'amiante

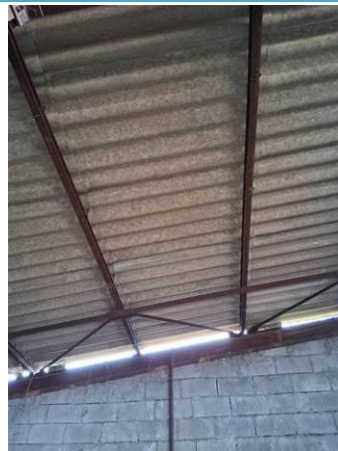
P018	Identifiant: ZPSO-012 Description: Plaques en fibres-ciment (y compris plaques « sous tuiles »)	1er étage - Pièce 6	1 - Couvertures, Toitures, Terrasses et étanchéités - Plaques ondulées et planes	06/08/2025	Présence d'amiante

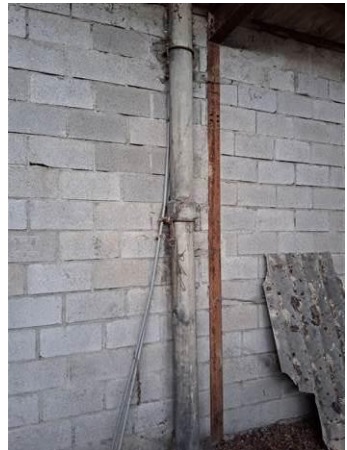
N° de prélèvements	N° de composant *1 & Description opérateur	Localisation	Composant de la construction	Date du prélèvement	Résultat de l'analyse	Photo
P021	Identifiant: ZPSO-014 Description: Conduit en fibres-ciment	1er étage - Pièce 6	6 - Conduits et accessoires intérieurs - Conduits de fluides (air, eau, vapeur, fumée, échappement, autres fluides)	06/08/2025	Présence d'amiante

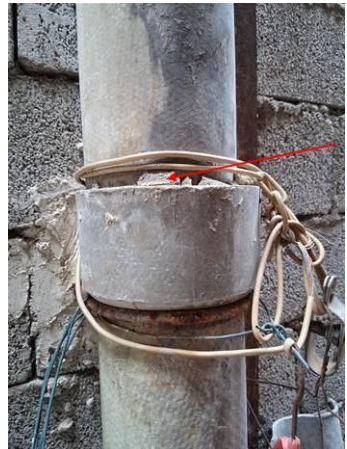
P022	Identifiant: ZPSO-015 Description: Mastic conduit fibrociment	1er étage - Pièce 6	6 - Conduits et accessoires intérieurs - Conduits de fluides (air, eau, vapeur, fumée, échappement, autres fluides)	06/08/2025	Présence d'amiante

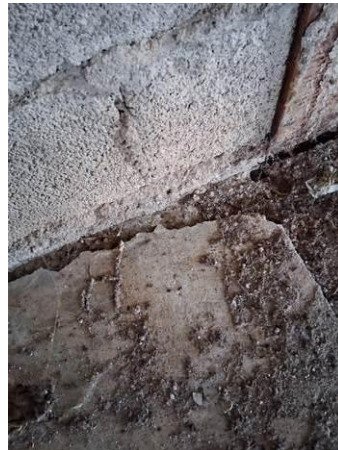
N° de prélèvements	N° de composant *1 & Description opérateur	Localisation	Composant de la construction	Date du prélèvement	Résultat de l'analyse	Photo
P023	<u>Identifiant:</u> ZPSO-016 <u>Description:</u> Ragréage	1er étage - Pièce 6	5 - Planchers et planchers techniques - Revêtements de sols	06/08/2025	Absence d'amiante

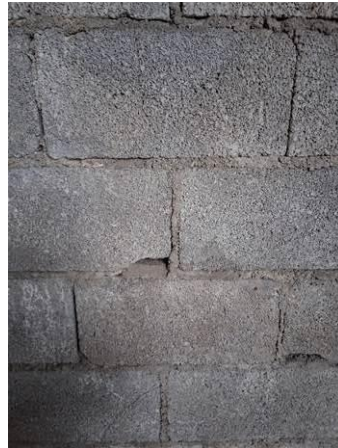
P024	<u>Identifiant:</u> ZPSO-017 <u>Description:</u> Enduit à base de ciment projeté	1er étage - Pièce 6	3 - Parois verticales intérieures - Murs et cloisons maçonnés	06/08/2025	Absence d'amiante

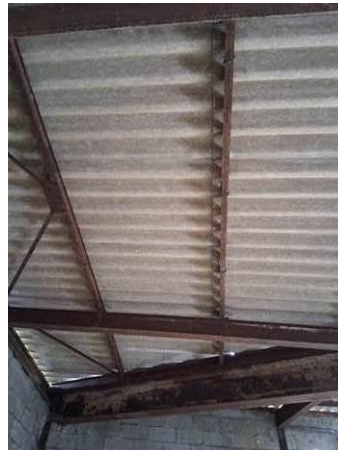
N° de prélèvements	N° de composant *1 & Description opérateur	Localisation	Composant de la construction	Date du prélèvement	Résultat de l'analyse	Photo
P025	Identifiant: ZPSO-012 Description: Plaques en fibres-ciment (y compris plaques « sous tuiles »)	1er étage - Pièce 6	1 - Couvertures, Toitures, Terrasses et étanchéités - Plaques ondulées et planes	06/08/2025	Présence d'amiante

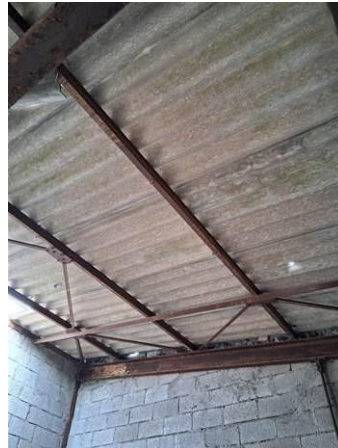
P026	Identifiant: ZPSO-012 Description: Plaques en fibres-ciment (y compris plaques « sous tuiles »)	1er étage - Pièce 6	1 - Couvertures, Toitures, Terrasses et étanchéités - Plaques ondulées et planes	06/08/2025	Présence d'amiante

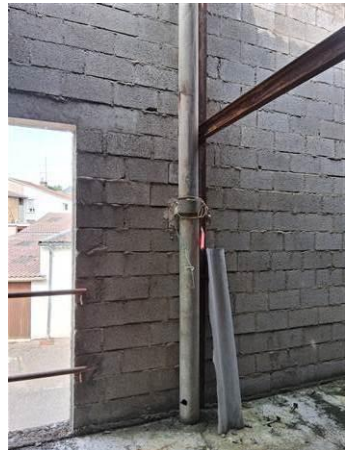
N° de prélèvements	N° de composant *1 & Description opérateur	Localisation	Composant de la construction	Date du prélèvement	Résultat de l'analyse	Photo
P027	Identifiant: ZPSO-018 Description: Conduit en fibres-ciment	1er étage - Pièce 6	6 - Conduits et accessoires intérieurs - Conduits de fluides (air, eau, vapeur, fumée, échappement, autres fluides)	06/08/2025	Présence d'amiante

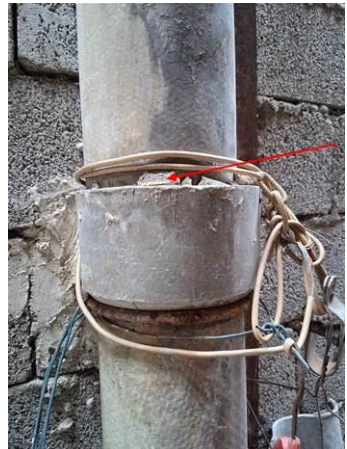
P028	Identifiant: ZPSO-019 Description: Mastic conduit fibrociment	1er étage - Pièce 6	6 - Conduits et accessoires intérieurs - Conduits de fluides (air, eau, vapeur, fumée, échappement, autres fluides)	06/08/2025	Présence d'amiante

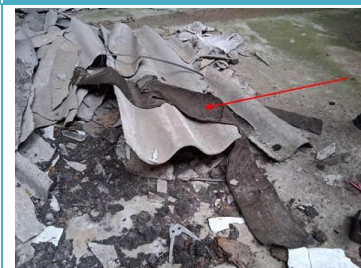
N° de prélèvements	N° de composant *1 & Description opérateur	Localisation	Composant de la construction	Date du prélèvement	Résultat de l'analyse	Photo
P029	<u>Identifiant:</u> ZPSO-020 <u>Description:</u> Partie plane : revêtement bitumineux (bandes, lés...)	1er étage - Pièce 6	1 - Couvertures, Toitures, Terrasses et étanchéités - Étanchéité de toiture terrasse	06/08/2025	Absence d'amiante
