## Rapport de Repérage des matériaux et produits contenant de l'amiante avant réalisation de travaux dans un immeuble bâti et HAP sur les enrobés

Numéro de dossier : MA2405086165  
Date d'intervention : 29/05/2024

8 rue de l'aiguillon  
22300 LANNION

Remise en état des enrobés

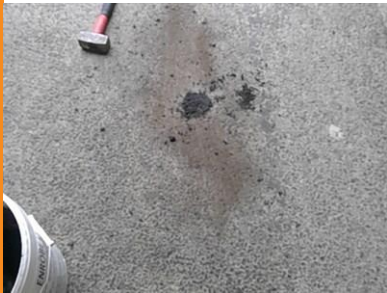
<u>Commentaires</u> : Enrobé		
Référence de la couche	Conclusion Analyse amiante	Conclusion Analyse HAP
Couche 01 Goudron	Non Amiante non détecté	Oui <50 mg/kg
