## Rapport de recherche de polluants dans les revêtements routiers ou bitumineux

Numéro de dossier : UNIVTOURS\_20240513\_CAROT  
Norme employée : Absence de norme de référence  
Date du repérage : 13/05/2024  
Heure d'arrivée : 14 h 00  
Date émission : 06/06/2024

Adresse : **3 Rue des Tanneurs  
Bâtiment C  
37000 TOURS**

Référence cadastrale : **Non communiquée**  
Périmètre de repérage : **Bâtiment C R+4**

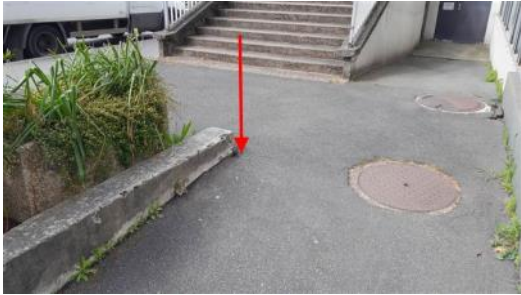
<b>Réf. : Couche 01</b> Descriptif : enrobé Epaisseur : 3	Non déterminé	S/O	
Carotte 03	Voie : 3 rue des tanneurs PR / Pos : S/O Géo. X : S/O Géo. Y : S/O Précision : S/O	3

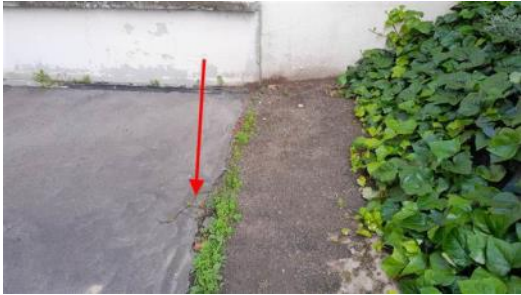
<b>Réf. : Couche 01</b> Descriptif : enrobé Epaisseur : 3	Non déterminé	S/O	
Carotte 04	Voie : 3 rue des tanneurs PR / Pos : S/O Géo. X : S/O Géo. Y : S/O Précision : S/O	3

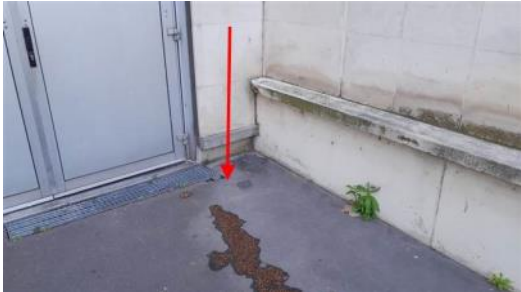
<b>Réf. : Couche 01</b> Descriptif : enrobé Epaisseur : 3	Non déterminé	S/O
