## Rapport de repérage des matériaux et produits contenant de l'amiante avant réalisation de travaux dans un immeuble bâti

Numéro de dossier : UNIVTOURS\_20240513\_DAT\_05  
Norme employée : AFNOR NF X46-020 (Version d'août 2017)  
Date du repérage : 15/05/2024  
Heure d'arrivée : 14 h 00  
Date émission : 28/05/2024

Adresse : **59 Rue Néricault Destouches  
Bâtiment RAPIN  
37000 TOURS**

Mise en accessibilité PMR

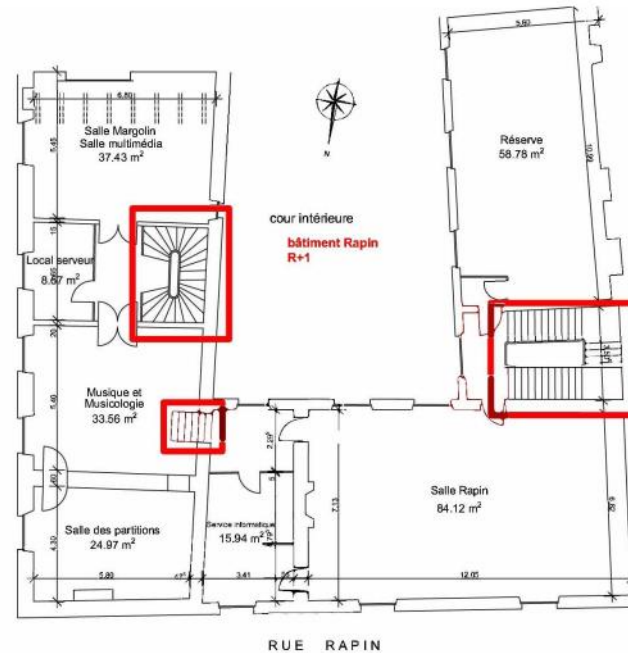
Croquis 1 / 3

Localisation	Description du matériau	Photo
RDC - Cour Rapin	Identifiant : M0001 (P0001) Description : Nez de marche

RDC - Cour Rapin	Identifiant : M0002 (P0002) Description : Peinture de balustre

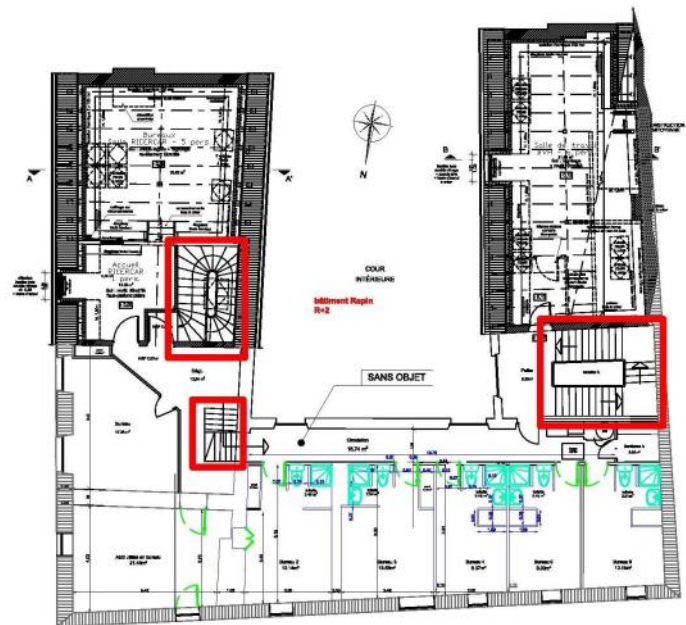
Croquis 2 / 3  
Version : V01  
du : 28/05/2024

RDC - Hall	Identifiant : M0003 (P0003) Description : Peinture Limon

RDC - Hall	Identifiant : M0004 (P0004) Description : Peinture Balustre

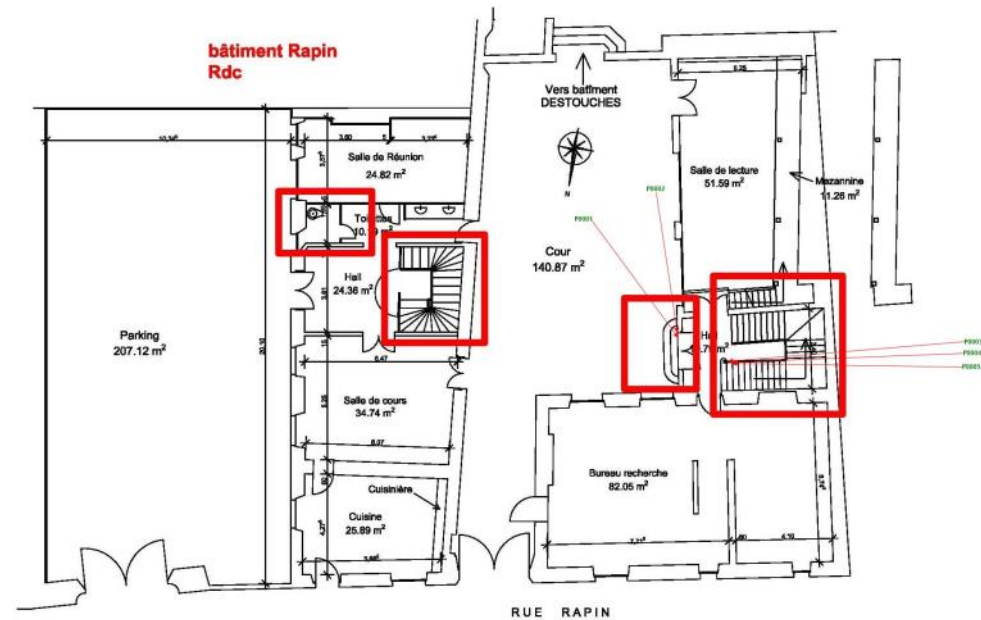
Croquis 3 / 3	
Version :	V01
du :	28/05/2024

Localisation	Description du matériau	Photo
RDC - Hall	Identifiant : M0005 (P0005) Description : Peinture Main courante
