Rapport de mission de repérage des matériaux et produits contenant de l'amiante avant réalisation de travaux

Numéro de dossier : 2025-11405
Date du repérage : 08/01/2026
Date d'édition : 19 janvier 2026

Adresse	Rue : Palais de Justice de Roanne, 5 Place Georges Clemenceau Code postal, ville : . 42328 ROANNE (France)
Périmètre de repérage : Zones concernées par la reprise des voutes des salles d'archives du palais de justice selon de CCTP lot n°10 du 07/05/2024
Type de logement : Fonction principale du bâtiment : Date de construction : Palais de Justice Autres <1997

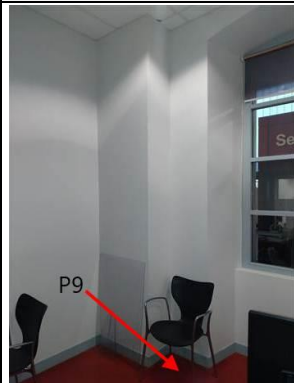
ZPSO du prélèvement_009 : Partie à inspecter : Ragréage et peinture de sol (Sol : Ragréage et peinture de sol).					
Niveau : Rez-de-chaussée					
Localisation	n° de sondage	Description	Echantillon	N° Echantillon	Photo
Bureau 0.15	1	<u>Identifiant</u> : ZPSO du prélèvement_009 <u>Description</u> : Sol : Ragréage et peinture de sol <u>Résultat</u> : Absence d'amiante	Oui Rez-de-chaussée - Bureau 0.15 : Sol	Prelevement_009

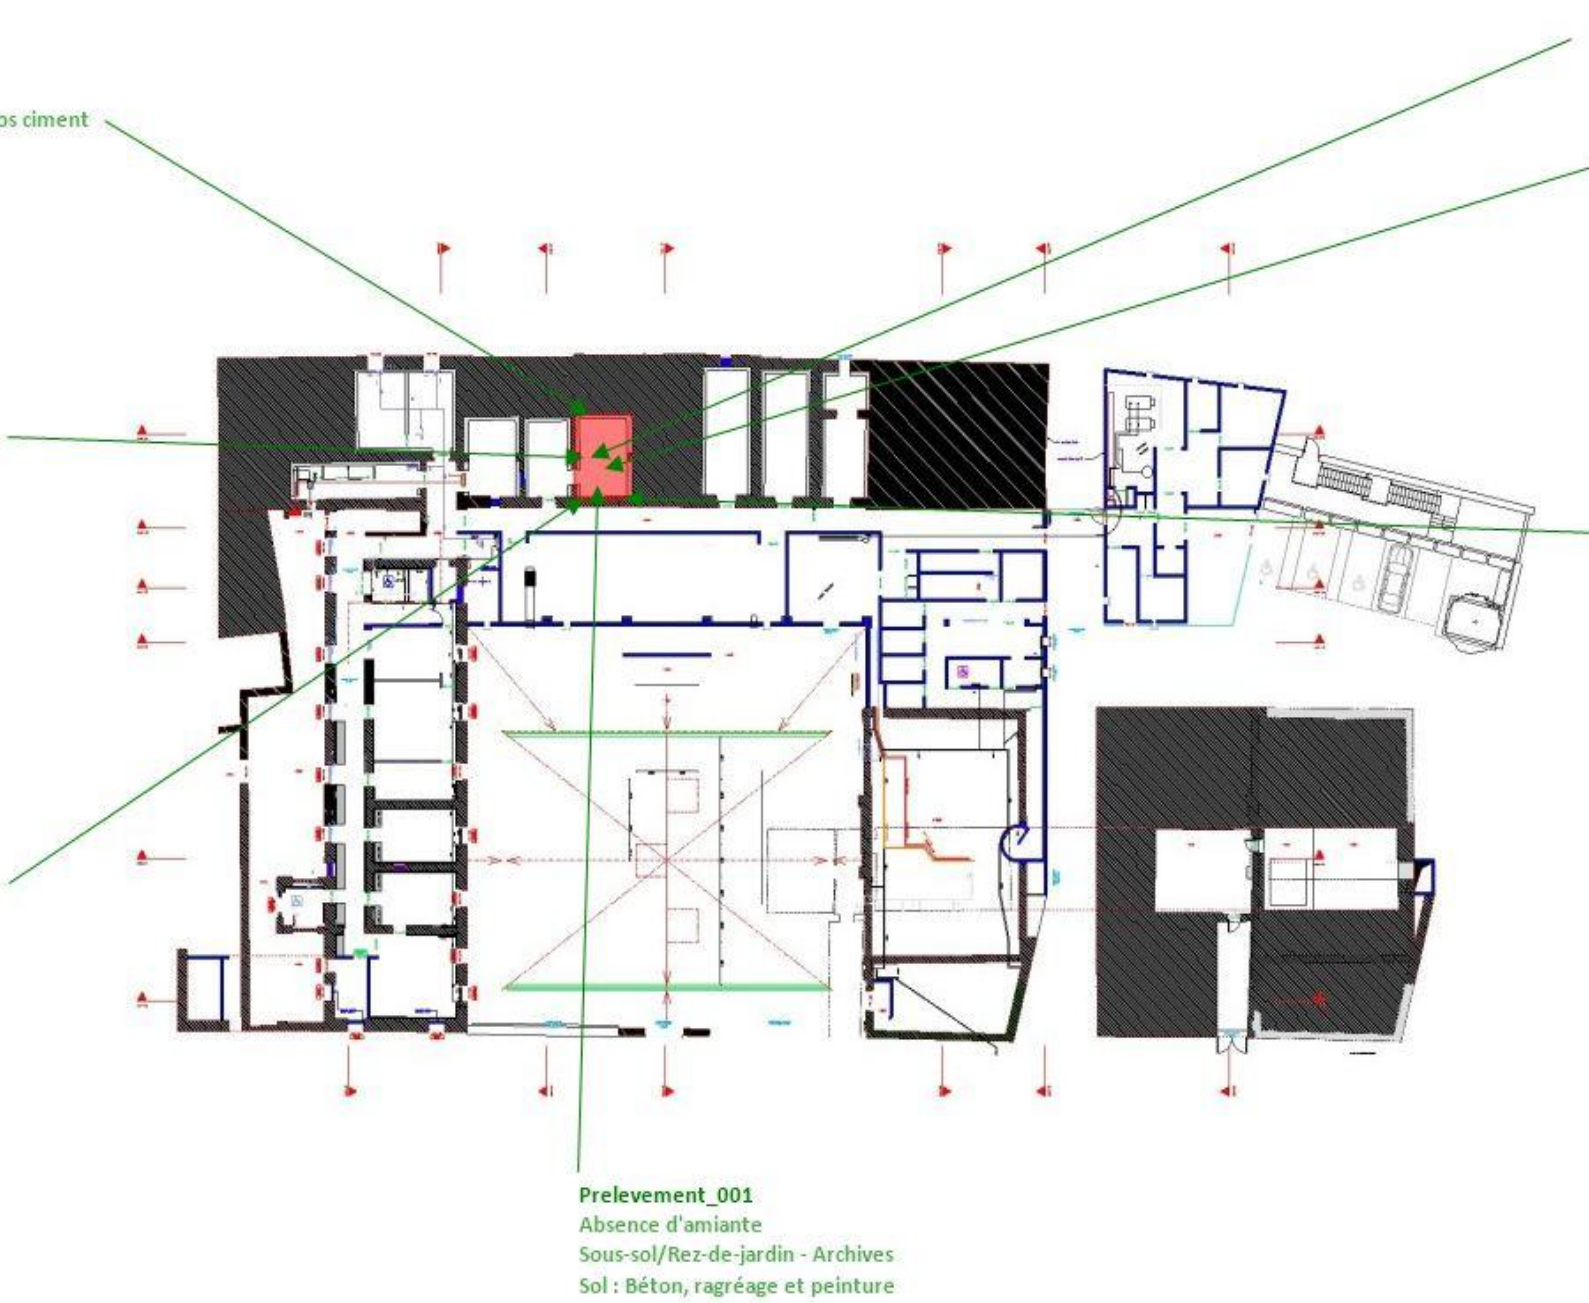
<p>Prelevement_002 Absence d'amiante Sous-sol/Rez-de-jardin - Archives Voute : Enduit ciment peint</p><p>Prelevement_003 Absence d'amiante Sous-sol/Rez-de-jardin - Archives Voute : Brique et enduit de scellement</p><p>Prelevement_005 Absence d'amiante Sous-sol/Rez-de-jardin - Archives Mur D canalisation de chauffage : Flocage</p><p>Prelevement_001 Absence d'amiante Sous-sol/Rez-de-jardin - Archives Sol : Béton, ragréage et peinture</p></div>	<p>Planche (Croquis) de repérage Technique</p> <p>Entreprise réalisant le repérage :</p> <p>CDIM SAS</p> <p>Rédacteur : NEBOUX Yves</p> <p>Adresse du bien :</p> <p>Palais de Justice de Roanne, 5 Place Georges Clemenceau</p> <p>42328 ROANNE (France)</p> <p>Informations relatives au rapport du repérage :</p> <p>Réf. du rapport : 2025- 11405</p> <p>Date : 19/01/2026</p>

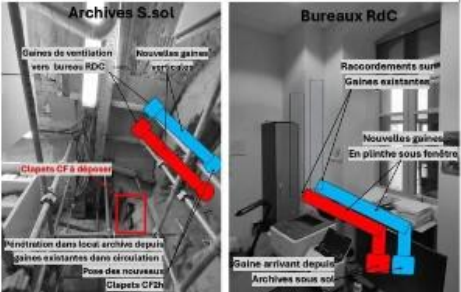
4.1	Dévoisement et reprise de gaines générales Il sera prévu le dévoisement puis une reprise des gaines depuis les gaines existantes cheminement dans la circulation de la zone archives. L'entreprise aura à sa charge : - La dépose des clapets CF existants - Le raccordement sur gaines existantes dans circulation - L'extension de gaines (voir principe ci-dessous).

4.1.1	Adaptation de réseaux Adaptation de réseaux en plafond. Gaine circulaire en tôle d'acier galvanisé rigide spiralé MO, PF ½ h avec supports et fixations. Y compris raccordements, étanchéité, supports et toutes sujétions de mise en œuvre.

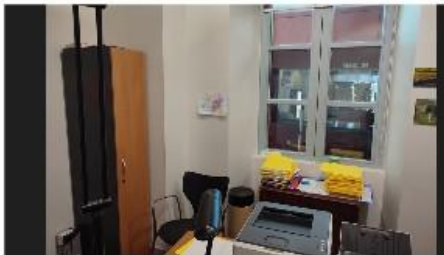
5901 - Palais de justice de Roanne C.C.T.P. - Lot n°10 Travaux spéciaux - Béton projeté Voûtes des archives		DCE - Edition du 7/05/2024
<p>MISE EN OEUVRE</p> <ul style="list-style-type: none">- Système sous avis technique du CSTB- Coupes, déchets, arêtes armées et traitement des joints par bandes et enduits à joints adaptés suivant DTU 25-41 et avis technique du produit- Isolant avec Certificat ACERMI en cours de validité- Compris raccord sur caisson existant <div>

</div> <p>Mode de mètre : Au M2 de caisson à mettre en oeuvre, vides déduits</p> <p>Localisation : Caisson d'habillage des gaines de ventilation à dévoyer dans le bureau accueil</p> <p>5.2 Peinture acrylique en parois - Classe A</p> <p>Fourniture et mise en œuvre d'une peinture acrylique en paroi comprenant :</p> <ul style="list-style-type: none">- Echafaudage Adaptés au site- Travaux préparatoires et mise en œuvre suivant DTU- Impression 1 couche et peinture acrylique à 2 couches minimum- Support : Plaque de plâtre- Aspect : mat en plafond et satiné en mur- Finition : Classe A- Teinte : au choix de l'Architecte dans la gamme du fabricant <p>Mode de mètre : Au M² de subjectile à peindre, plinthes et cadre non déduits pour rechapis</p> <p>Localisation : Parois où les caissons sont créés</p>
