## DIAGNOSTIC PLOMB AVANT TRAVAUX

| Rapport N° : <b>25652667-2</b><br>Date d'intervention : 25/03/2025 | Date du rapport : 23/05/2025 |
| -Ventilation : Remplacement de centrales de traitement d'air sur les terrasses<br>-Changement chaudière en chaufferie<br>-Toiture : Etude de la structure en vue d'un éventuel remplacement et de la faisabilité d'installation de panneaux photovoltaïques.<br>-Façades extérieures des deux bâtiments (Mise en place d'une isolation par l'extérieure)<br>-Remplacements menuiseries extérieures bois sur le bâtiment A | |
| Rez-de-chaussée bâtiment A, Façades, Toitures, chaufferie | |

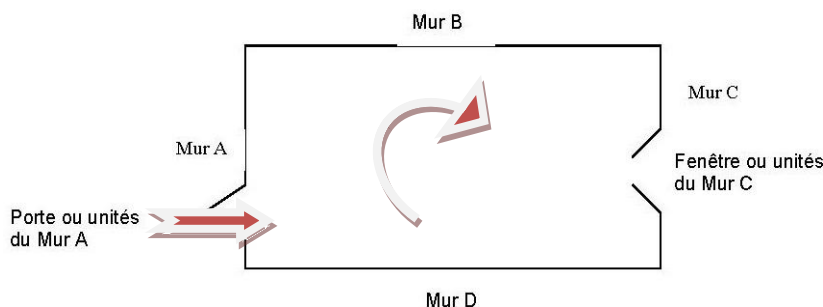
Afin de faciliter la localisation des mesures, l'auteur du constat divise chaque local en plusieurs zones qu'il identifie sur le croquis. Ces zones correspondent généralement aux différentes faces du local.

Selon la convention établie, une lettre est attribuée à chaque « zone » du local (A, B, C et D). On appelle « zone A » le mur par lequel on accède au local. Les zones suivantes sont désignées dans le sens horaire.

Chaque unité de diagnostic (porte, fenêtre, ...) est associée à une « zone ».
