## RAPPORT DIAGNOSTIC

URSSAF, siège Franche-Comté à École-Valentin, rénovation énergétique

Le projet porte sur la rénovation énergétique du siège du bâtiment de l'URSSAF situé à École-Valentin.

Le présent DIAG permet d'avoir un état des lieux de l'intervention à venir sur les façades du bâtiment du Siège de l'URSSAF situé à École-Valentin (25480).

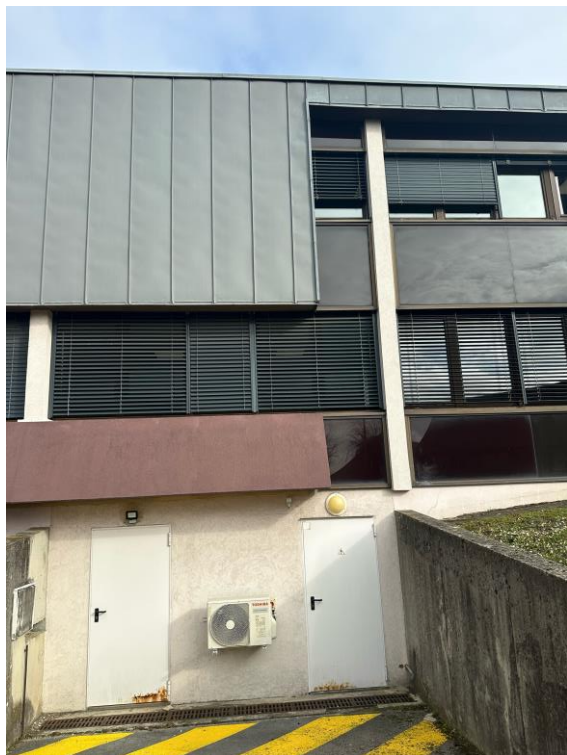
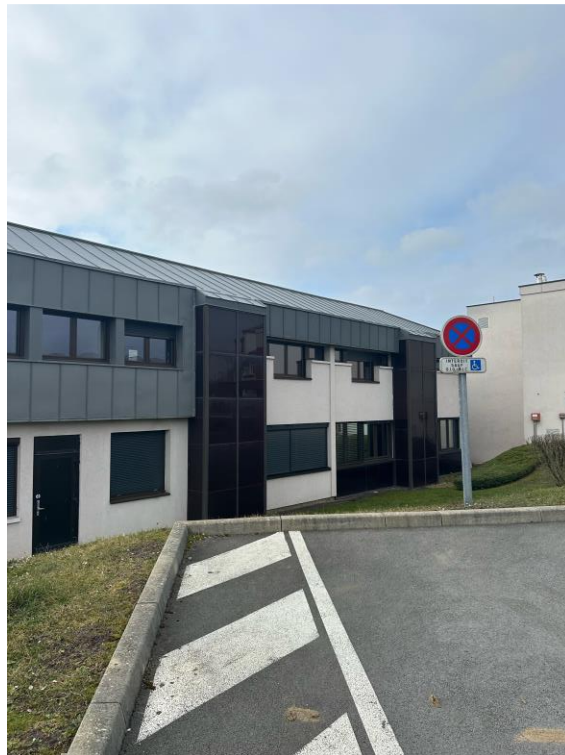
Les murs du Bâtiment A sont isolés à l'intérieur par une laine de verre de 12cm d'épaisseur. Ils sont constitués de murs en parpaing d'une épaisseur de 20 cm.

Différentes finitions extérieures sont présentes :

- couche d'enduit
- bardage zinc avec ossature
- bardage en verre émaillé avec ossature

->Les murs sont isolés par l'intérieur et ont une performance correcte.  
Dans le cadre des travaux d'amélioration énergétique voulu par la maîtrise d'ouvrage avec la mise en place d'une isolation sur l'extérieure, il faudra prévoir la dépose complète de tous les bardages existants y compris ossatures pour la « mise à nu » du mur extérieur ; ainsi qu'une préparation préalable des supports pour la bonne mise en place du système d'ITE choisi.

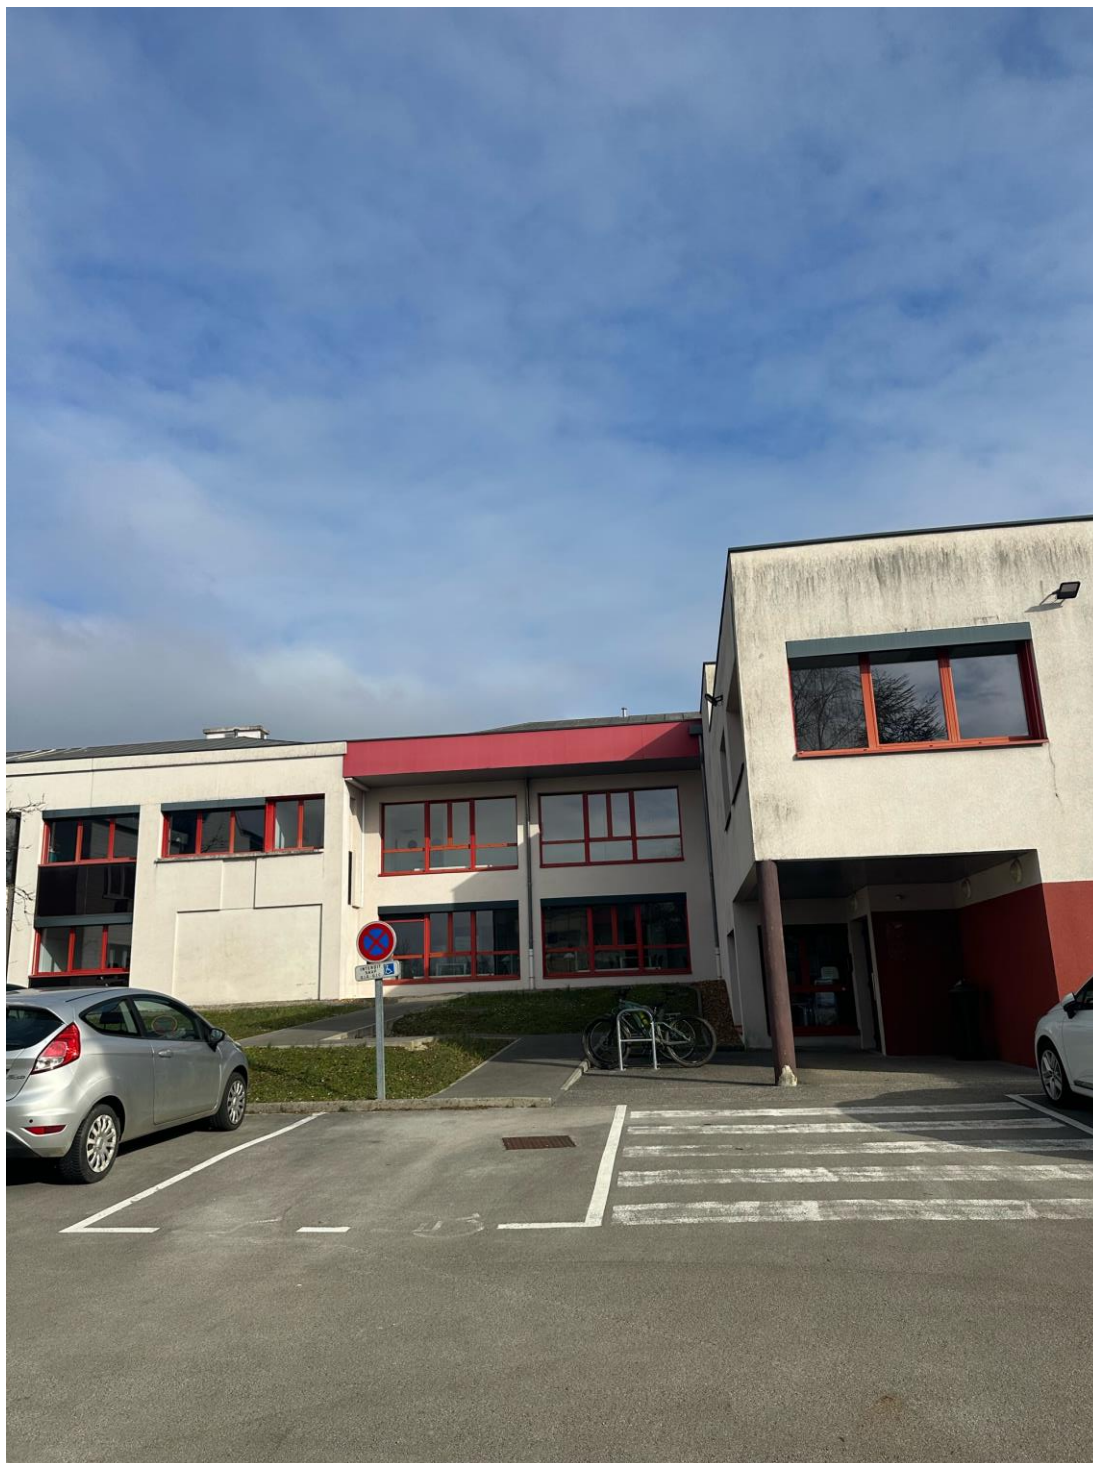
Les murs des bâtiments B et C sont également tout deux isolés à l'intérieur par une laine de verre de 15 cm d'épaisseur.

Ils sont constitués de murs en parpaing d'une épaisseur de 20 cm et d'un enduit sur treillis. Les parties en allèges de certaines présentent le même bardage en verre émaillé que sur le bâtiment A.

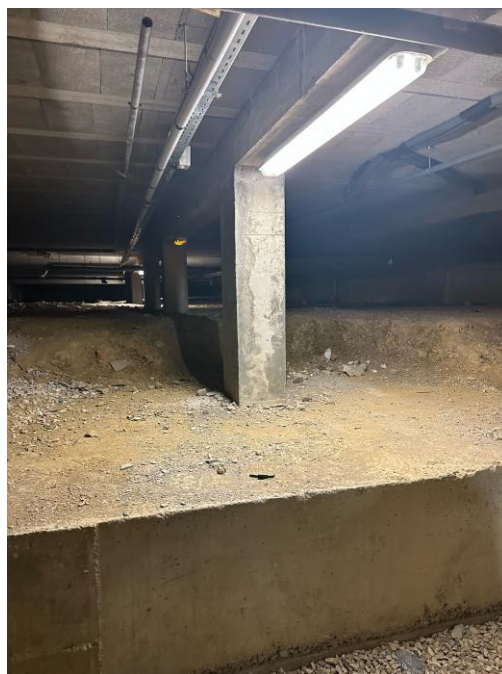
Dalle béton de 20 cm non isolée sur vide sanitaire le reste du sous-sol est isolé en plénum

->Les dalles non isolées devront recevoir un flocage + nergalto dont l'épaisseur est à définir suivant étude thermique. Une partie des réseaux lumineux et autres équipements seront à déposer avant flocage.

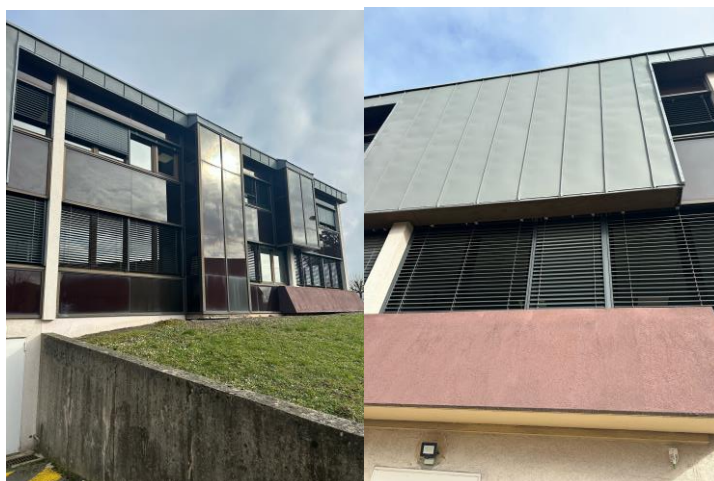
Présence de menuiseries bois sur façades Sud, Est et Ouest : Double vitrage 4/12/4 avec BSO  
 $U_w = 2,40 \text{ W/m}^2\cdot\text{K}$

->Le changement de toutes les menuiseries bois par des menuiseries en aluminium un double-vitrage 4/16/4 peu émissif avec remplissage argon, respectant une performance

thermique de  $U_w = 1,30 \text{ W/m}^2.\text{K}$ . Ainsi que les BSO et volets des fenêtres concernées.

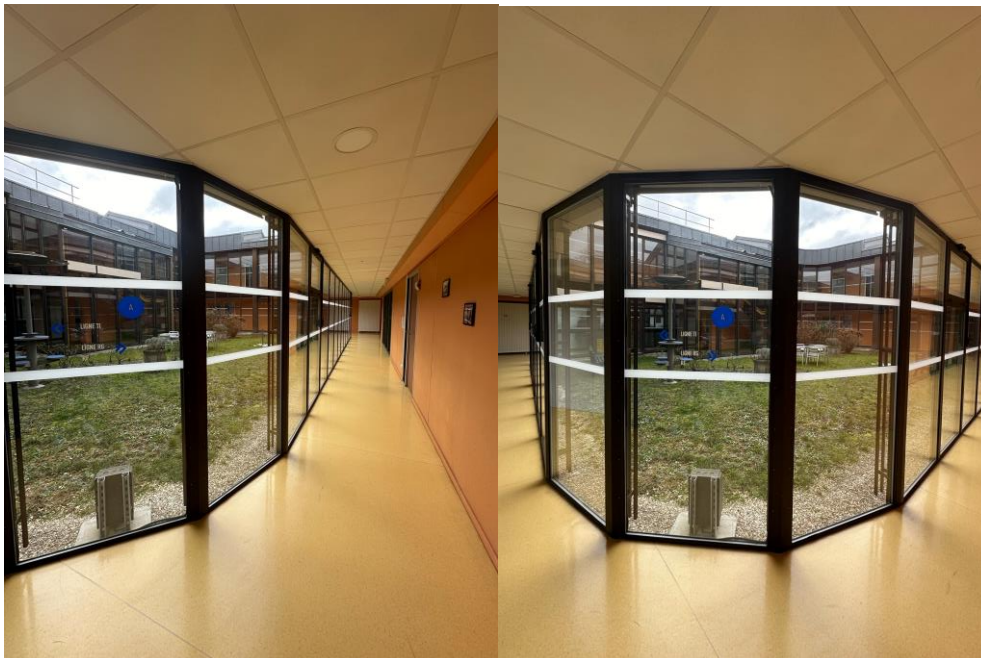
Mur rideau dans patio en aluminium double vitrage 4/20/4 avec BSO. Joints des fenêtres dégradés. Présence d'infiltrations d'eau notées dans l'audit énergétique.  
Forte chaleur ressentie par les usagers.

->Patio : le remplacement des menuiseries du mur rideau par :

-option 1 : triple vitrage stadip à haute performance thermique avec nouveau BSO

-option 2 : remplacement par du double vitrage stadip avec BSO

-option 3 : variante aux BSO standard, ajout d'une structure complémentaire en bois formant un brise-soleil

-option 4 : alternance de panneaux pleins isolés et vitrés

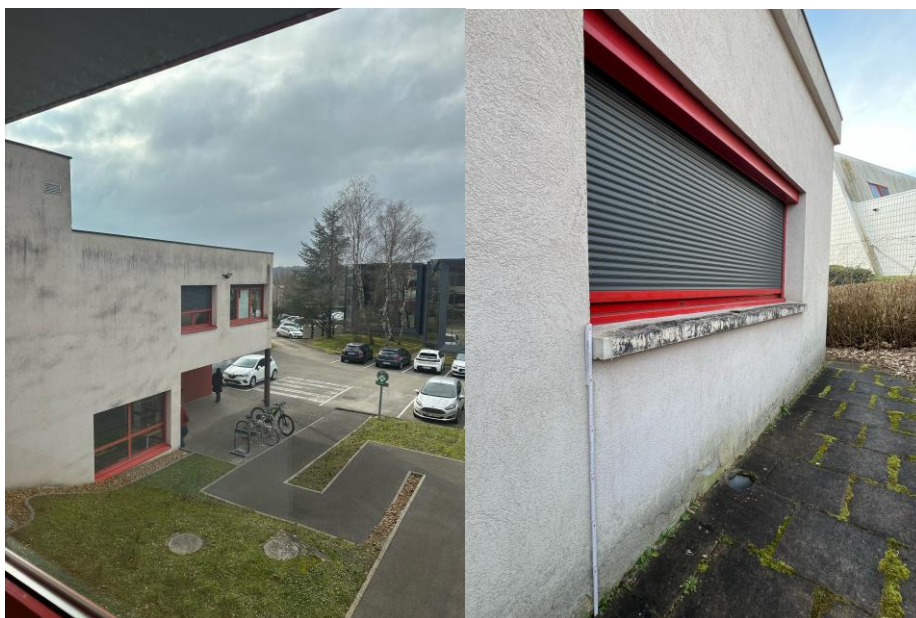
Bâtiment B/C :

Fenêtres en aluminium double vitrage 4/16/4, ouverture battant avec BSO ou volets roulants extérieurs. Caisson extérieur. Tablette de fenêtre en aluminium ou en maçonnerie suivant positions.

->Les menuiseries extérieures des bâtiments B et C sont en bon état et ont une performance thermique correcte. Il n'y a pas nécessité de les changer.

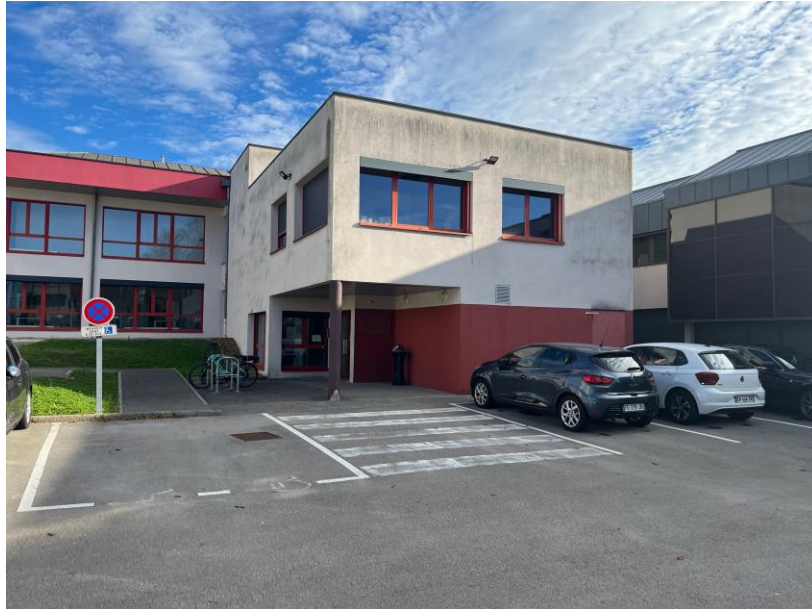
La couverture principale est constituée d'une toiture terrasse gravillonnée (composante identique au bâtiment A). Aucune sécurité contre les chutes n'est présente.

-> Dans le cadre de la mise en conformité des accès en toitures ; il est nécessaire de mettre en place des garde corps conformes à la norme NF E85-015 ainsi que des échelles à crinoline.

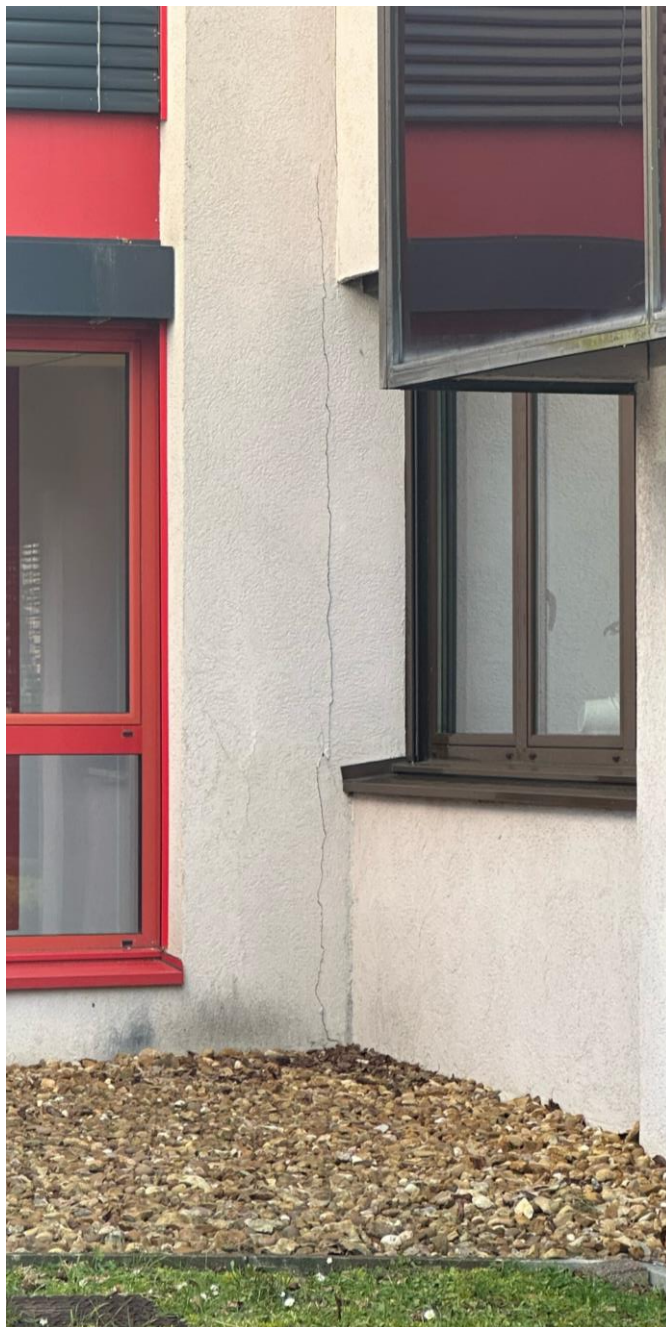
Intersection bâtiment B et A Façade Sud

Aucun désordre structurel majeur n'est à souligner sur tous les bâtiments ; seuls deux fissures sont visibles en façade.

Ouverture de la fissure, piquetage de l'enduit et rebouchage avec enduit de réparation adapté.

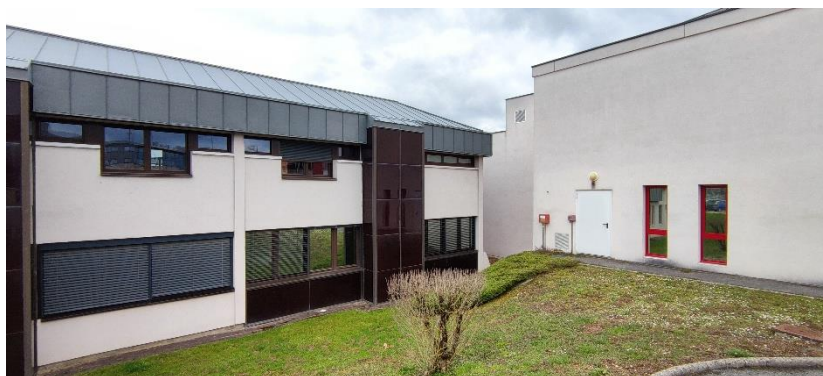
Vue extérieure Chaufferie – Bâtiment B

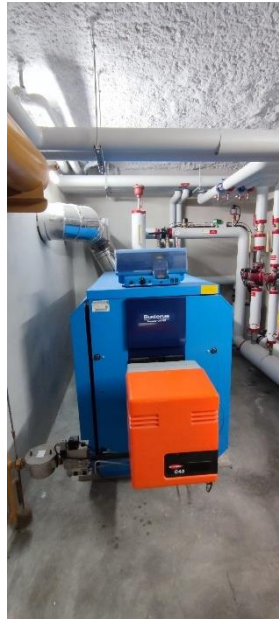
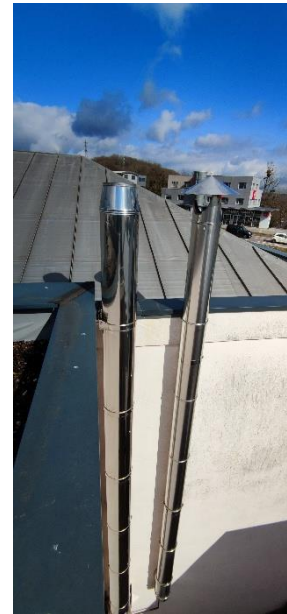
- Marque : BUDERUS ;
- Type : LOGANO GE515 ;
- Puissance : 296-350 kW ;
- Etat : Moyen

La puissance actuelle de la chaudière gaz est surdimensionnée par rapport aux besoins des bâtiments.

La chaudière gaz ne répond plus aux critères de performance actuelle (énergétique), une chaudière à condensation, d'une puissance adaptée aux besoins réels, serait plus propice.

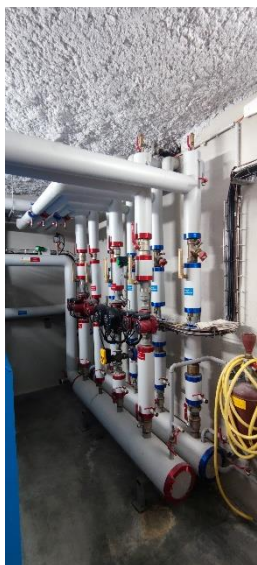
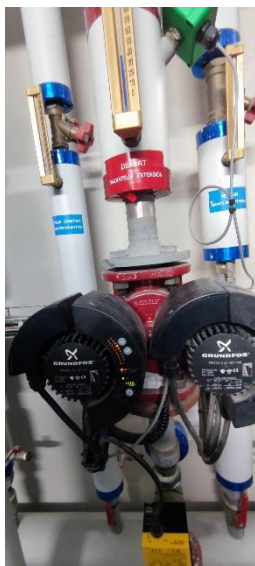
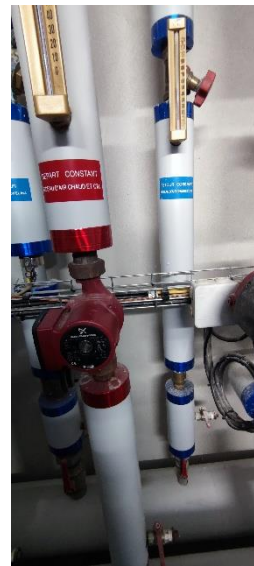
### Collecteurs Chauffage CTA/Rideau

- D'une pompe double à débit fixe de marque Grundfos Type UPSD 32-100 F pour le circuit Sous-station A
  - Etat Pompe -> Moyen
- D'une pompe simple à débit fixe de marque Grundfos Type UPS 25-60 180 pour le circuit CTA/Rideau Air chaud
  - Etat Pompe -> Moyen
- D'une pompe double à débit fixe de marque Grundfos Type MAGNA D40-100F3 pour le circuit Radiateurs Bâtiment B
  - Etat Pompe -> Moyen ;
- D'une pompe double à débit fixe de marque Grundfos Type UPSD 32-80 180 pour le circuit Sous-Sation C
  - Etat Pompe -> Moyen ;

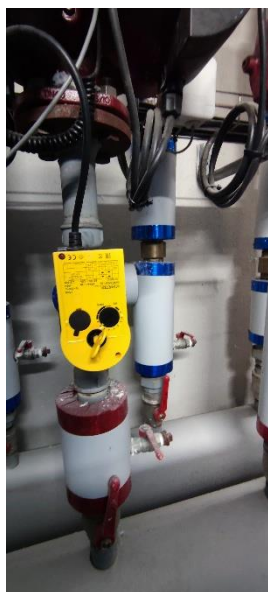
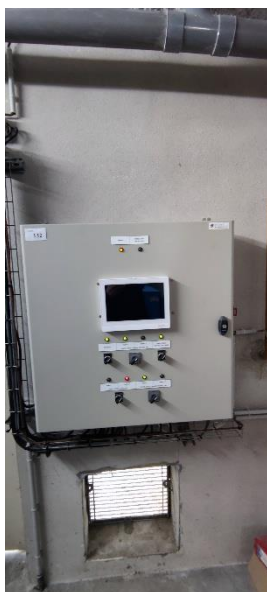
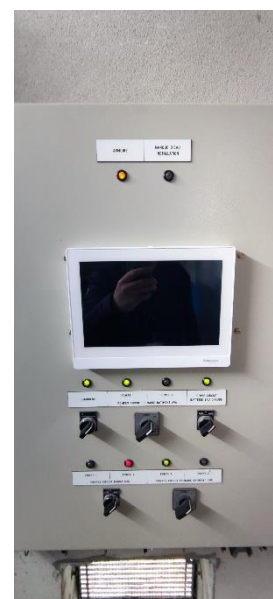
V3V Circuit Radiateurs Bât. B  
récemment changée

Armoire Chaufferie + Régulation Chauffage sur GTB

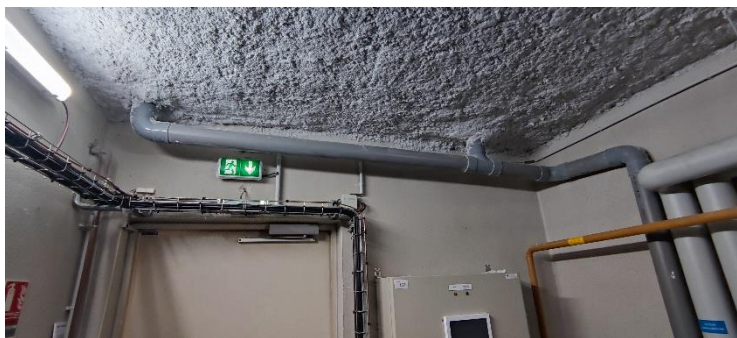
Canalisations EU/EV provenant des Sanitaires R+1 cheminant dans la Chaufferie

Toute canalisation étrangère est interdite sauf si elle est réalisée en fonte ou caisson CF

On constate aussi quelques non-conformités en chaufferie et sous-stations (canalisations étrangères en chaufferie, absence de clapet anti-pollution sur remplissage des sous-stations).

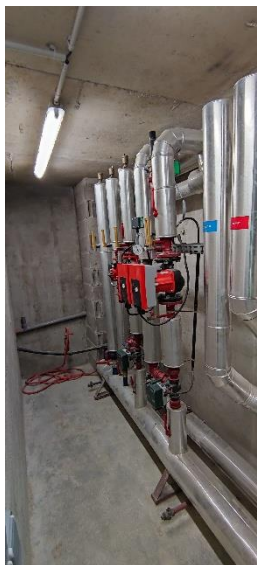
Collecteurs Chauffage  
Aérothermes Bât. A

- D'une pompe double à débit fixe de marque Salmson Type Priux master-D 40-80 pour le circuit Radiateurs Bâtiment B
  - Etat Pompe -> Moyen
- D'une pompe double à débit fixe de marque Salmson Type CXL2070-T3 pour le circuit « Aérothermes »
  - Etat Pompe -> Moyen ;

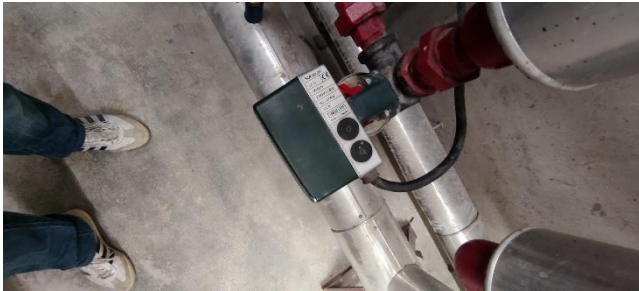
V3V Circuit Radiateurs Bât. A  
Sous-Station Bâtiment A

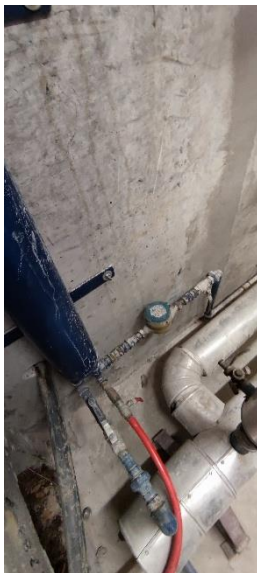
Alimentation eau froide de remplissage circuit chauffage :

Absence de disconnecteur à pression réduite contrôlable afin d'éviter la pollution du réseau eau froide

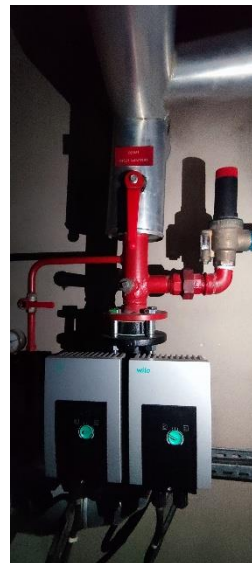
Pompes Circuit Radiateurs Bât. C

- D'une pompe double à débit variable de marque Wilo Type Yonos MAXO D40/0,5-8 pour le circuit Radiateurs Bâtiment B
  - Etat Pompe -> Bon

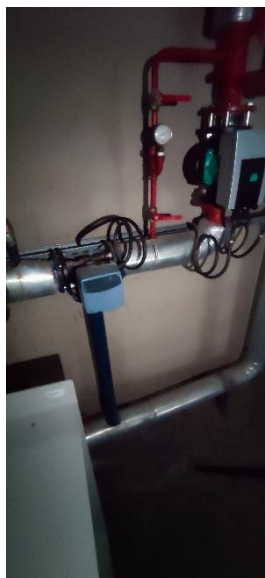
V3V Circuit Radiateurs Bât. C

- Circuit Radiateurs **Bâtiment C** raccordé sur régulation ;
  - Etat Régulation -> raccordé sur GTB récemment installée

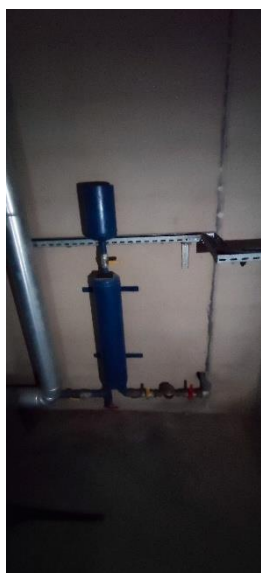
Alimentation eau froide de remplissage circuit chauffage :

Absence de disconnecteur à pression réduite contrôlable afin d'éviter la pollution du réseau eau froide

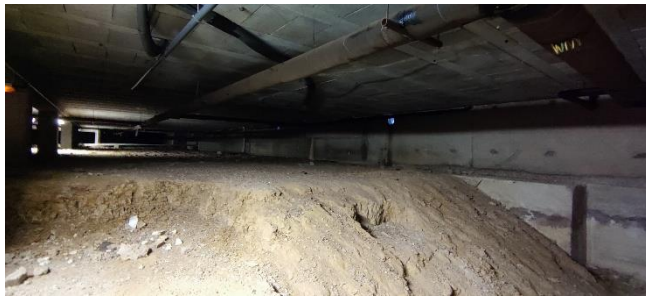
Cheminement Réseaux chauffage vide sanitaire (Bât. C)

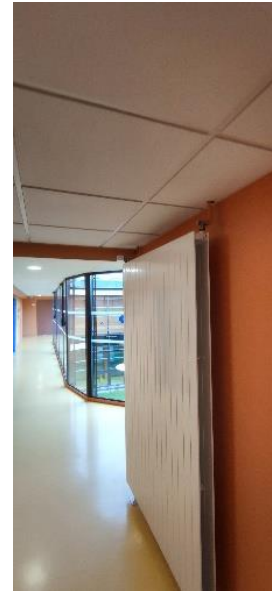
Cheminement en faux-plafond (Bât.A)

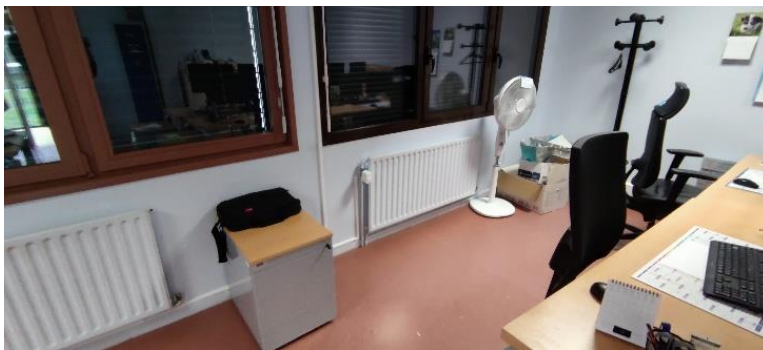
L'émission de chaleur est assurée par des émetteurs de type radiateurs acier verticaux ou horizontaux. Les radiateurs sont en bon état et sont techniquement fonctionnels. Pas de fuite ni de corrosion constatée.

Radiateur horizontal

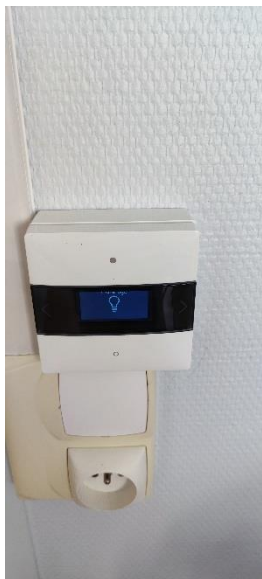
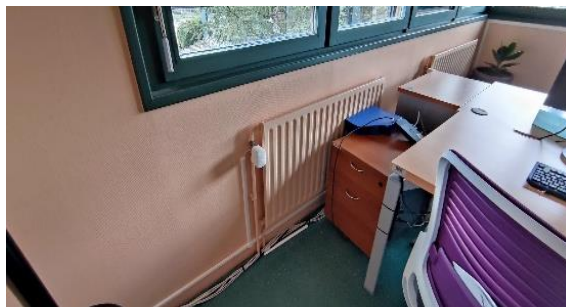
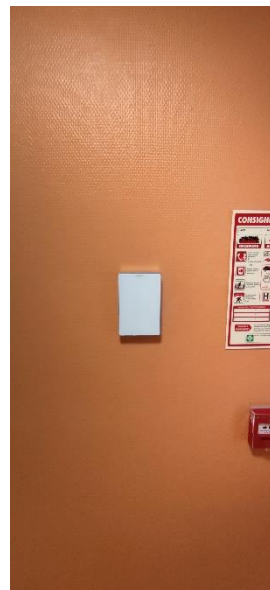
Télécommande multi-métier  
Circulation

Tête thermostatique Connectée

Sonde ambiance

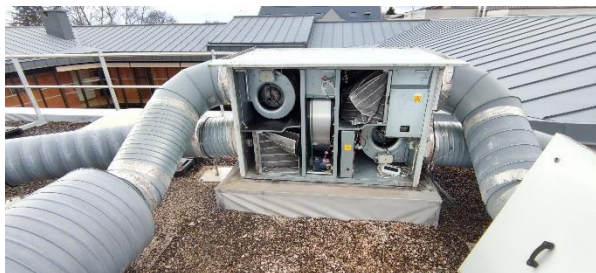
#### Accès Terrasse Bât. A

La CTA est positionnée en toiture terrasse du bâtiment, elle est accessible depuis :

- L'extérieur en utilisant une nacelle (le bâtiment n'est pas équipé d'échelle à crinoline)  
Ou
- L'intérieur en passant par un skydome + Echelle (Dimensions : 800x800mm)

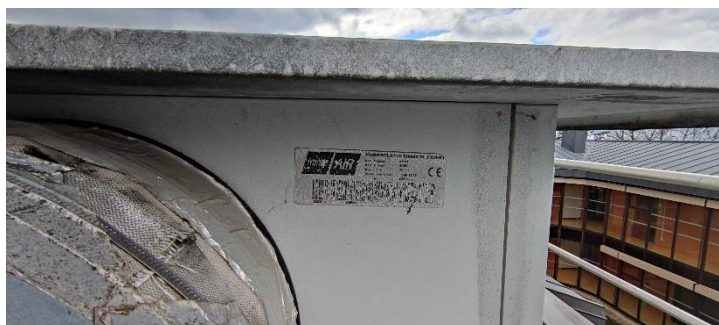
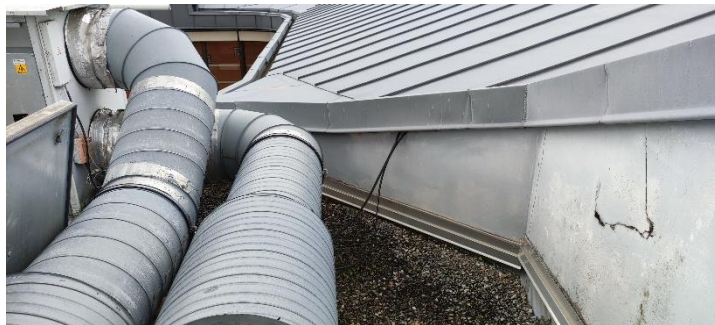
- Marque : France AIR
- Type: POWERPLAY90 T2000V EL EXPERT
- Débit d'air: 2000 m<sup>3</sup>/h
- Batterie: Electrique (7.5kW)
- Tension: 3x400V
- Année: 2009
- Etat: Moyen - Ne fonctionne plus

#### Détérioration des manchettes souples de raccordement sur la CTA

Les réseaux semblent en bon état hormis les gaines cheminant en toiture terrasse (manchettes souples de raccordement sur la CTA percées, scotch alu abimé aux liaisons des raccords, absence d'isolation sur les gaines en extérieur (à confirmer lors de la phase APS)).

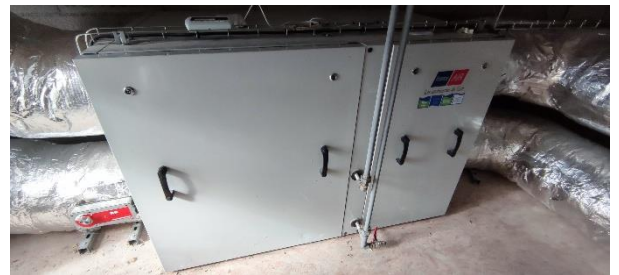
CTA

- Marque : France AIR
- Type: POWERPLAY90 T2000V EC EXPERT
- Débit d'air: 2000 m<sup>3</sup>/h
- Batterie: Eau chaude
- Tension: 230V
- Année: 2009
- Etat: Moyen - Ne fonctionne plus (en défaut)

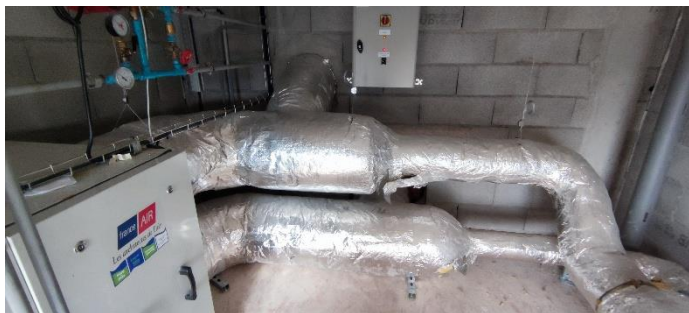
Isolation sur gaines décollée

Armoire de régulation CTA

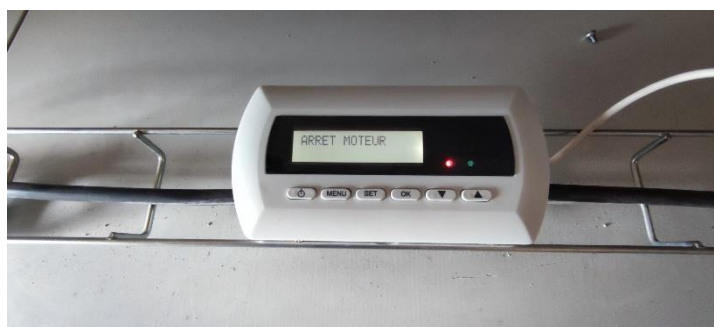
Boitier de commande restée sur CTA – non installé

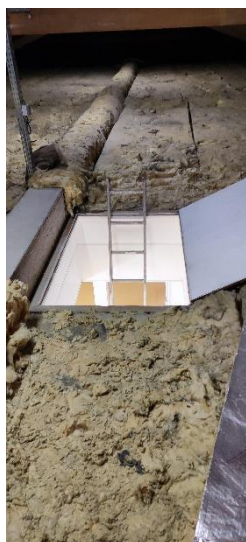
#### Trappe Accès Combles

- L'intérieur en passant par une trappe + Echelle (Dimensions : 1420x930mm)

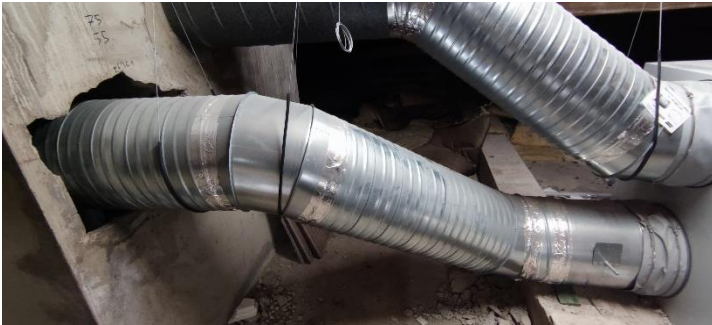
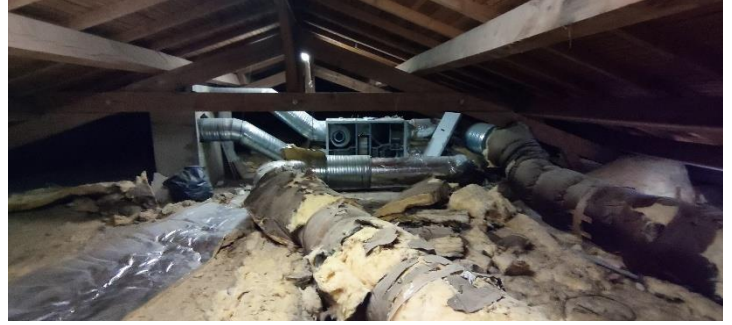
- Marque : France AIR
- Type: POWERPLAY90 T2000V EL EXPERT
- Débit d'air: 2000 m<sup>3</sup>/h
- Batterie: Electrique (7.5kW)
- Tension: 3x400V
- Année: 2009
- Etat: Mauvais – Hors service

Absence d'isolation sur gaines Air neuf et Air rejeté

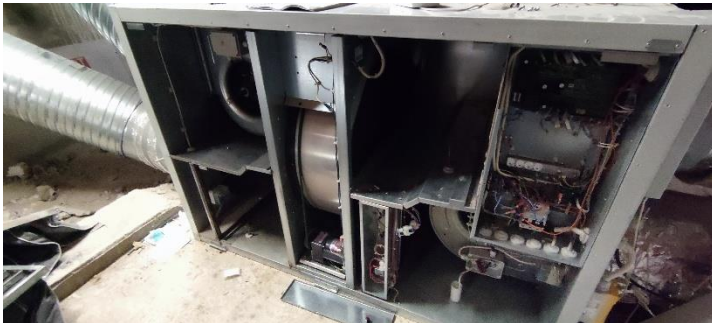
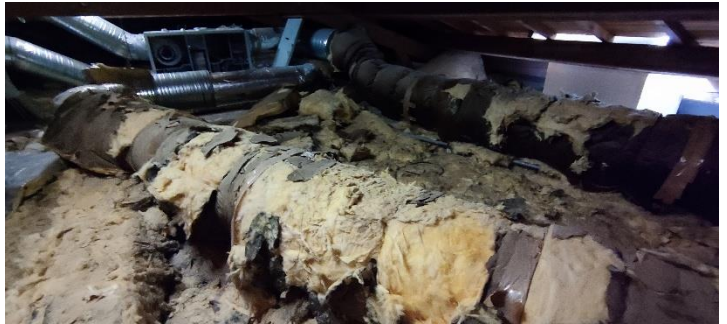
CTA démontée (absence platine électronique) Isolation détériorée des Gaines

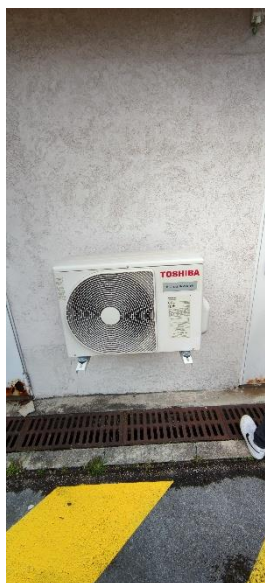
Groupe extérieur

- Marque : TOSHIBA
- Type: RAV-GM801ATP-E
- Puissance froid: 6.7kW
- Fluide: R32
- Année: 2019
- Régulation: Télécommande dans local
- Etat: Très Bon

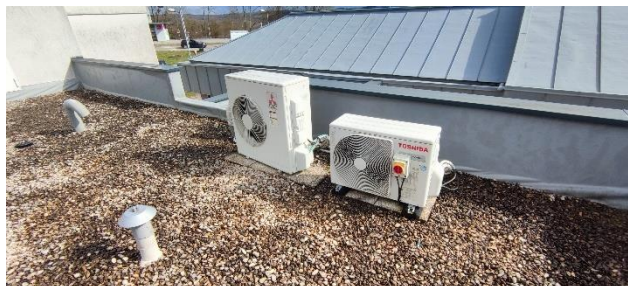
### Unités extérieures (Local informatique)

- Marque : MITSUBISHI
- Type: MUZ-GE71VA
- Puissance froid: NC
- Fluide: R410
- Année: 2009
- 
- Etat: Moyen (Unité extérieure à fixer, calorifuge des canalisations frigorifiques dégradées, absence d'interrupteur de proximité)

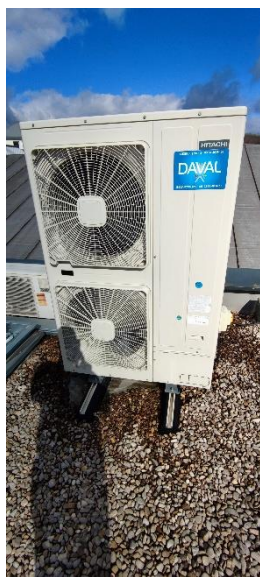
Groupe Extérieur

- Marque : HITACHI
- Type: RAS-8FSXNME
- Puissance froid: 6.25kW
- Fluide: R410
- Régulation: Télécommande dans chaque local
- Année: NC
- Etat: Bon (Calorifuge des canalisations frigorifiques dégradées)

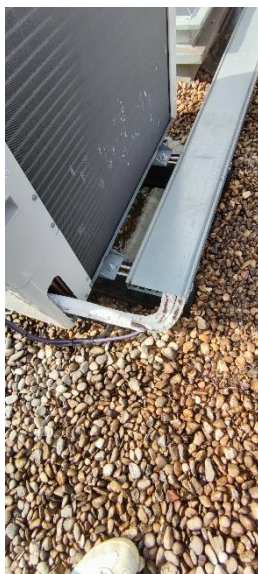
Calorifuge dégradé

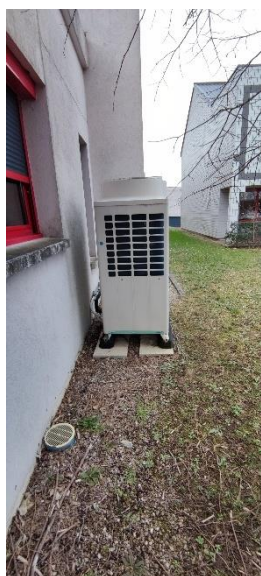
Groupe extérieur

- Marque : Toshiba
- Type: MMY-SAP1006HT8P-E
- Puissance froid: 28kW
- Fluide: R410
- Année: 2019
- Régulation: Télécommande dans chaque local
- Etat: Bon

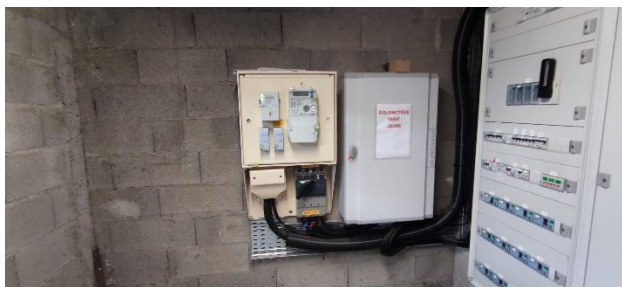
Tarif C4 du site

Le tarif C4 (PDC 1099) et la protection générale sont installés dans le local TGBT.

Le TGBT est protégé par un disjoncteur général tétraphasé.

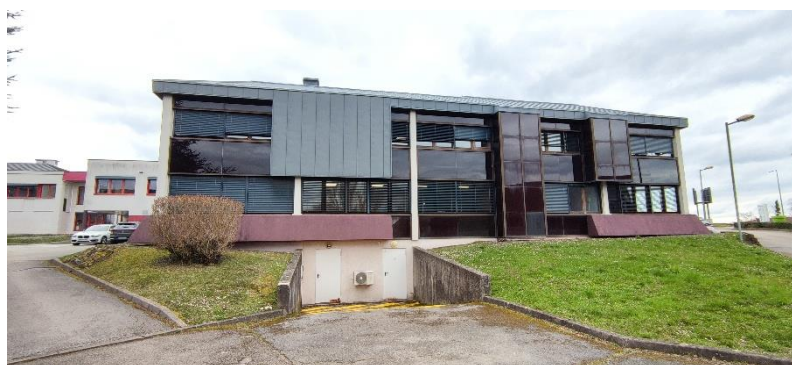
Entrée TGBT

Le local TGBT se situe dans un local au R-1 du bâtiment A et alimente :

- Les armoires divisionnaires du site ;
- Les équipements techniques du site (CTA, chaufferie, etc..) ;
- L'éclairage extérieur ;
- Liste non exhaustive.

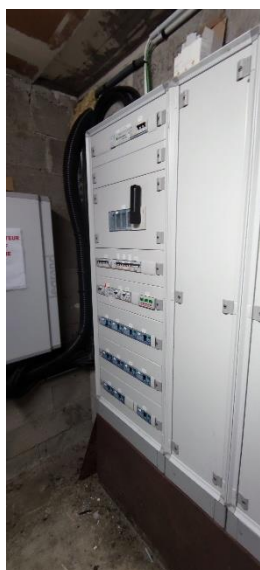
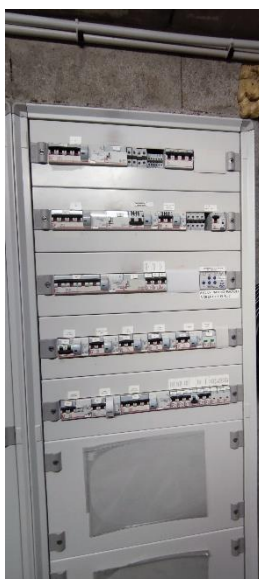
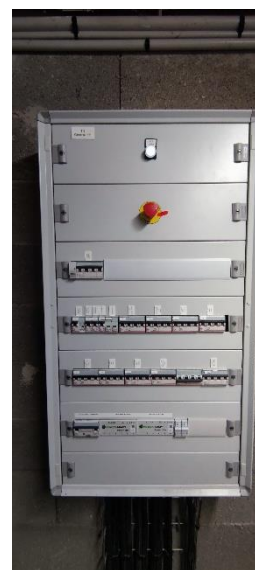
## TGBT

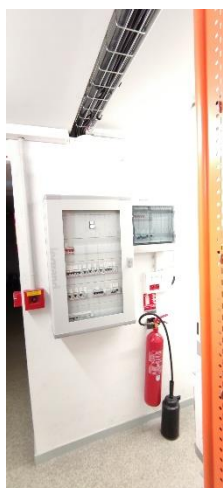
TD Bât.A R-1

Les tableaux divisionnaires sont répartis dans le bâtiment au gré des rénovations et extensions (localisations chap. 2.6.1)

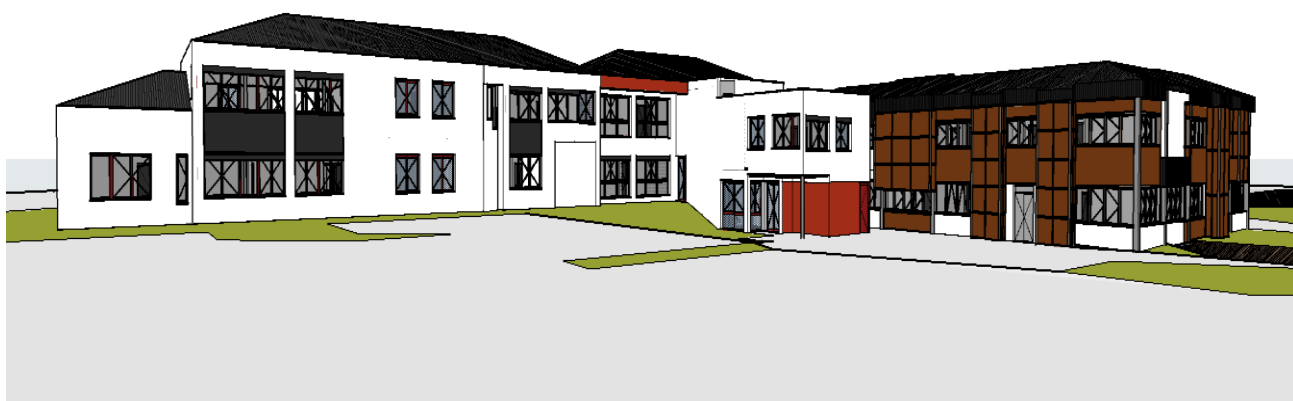
Façades Rockpanel / Enduit
