Rapport de mission de repérage des enrobés contenant de l'amiante et HAP avant réalisation de travaux

Référence : 2023-10625-HOPITAL LOUIS MOURIER A

Bien : Voiries
Adresse : 178 rue des Renouillers
92700 COLOMBES

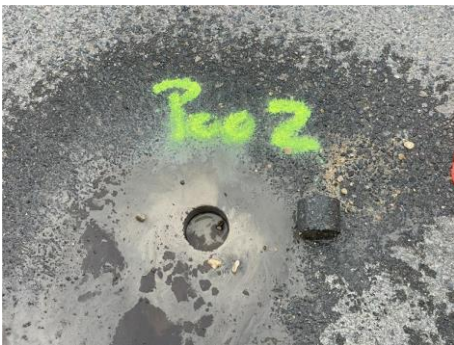
PRELEVEMENT : P002-C01		
Emplacement

Nom du client	Numéro de dossier	Localisation
HOPITAL LOUIS MOURIER	2023-10625-HOPITAL LOUIS MOURIER	178 rue des Renouillers - Parking n°1 Enrobés n°2 (48.925600, 2.234833)
Nom de l'opérateur	Date de prélèvement	Matériau
ZEPHIR Kévin	01/12/2023	Enrobé bitumineux des couches de voirie - Enrobé bitumineux
Résultat HAP		
Seuil < 50 mg/kg - Valorisation tout usage ou évacuation en ISDI (Installation de Stockage de Déchets Inertes)		
Résultat amiante		
absence d'amiante		
DESCRIPTION DU PRELEVEMENT :		
Objet	Support	Taille
Enrobé bitumineux des couches de voirie / Enrobé bitumineux		4 cm

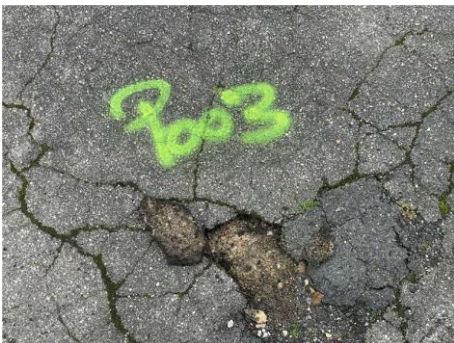
PRELEVEMENT : P003-C01		
Emplacement

Nom du client	Numéro de dossier	Localisation
HOPITAL LOUIS MOURIER	2023-10625-HOPITAL LOUIS MOURIER	178 rue des Renouillers - Parking n°1 Enrobés n°3 - Trottoir (48.925649, 2.235074)
Nom de l'opérateur	Date de prélèvement	Matériau
ZEPHIR Kévin	01/12/2023	Enrobé bitumineux des couches de voirie - Enrobé bitumineux
Résultat HAP		
Seuil < 50 mg/kg - Valorisation tout usage ou évacuation en ISDI (Installation de Stockage de Déchets Inertes)		
Résultat amiante		
absence d'amiante		
DESCRIPTION DU PRELEVEMENT :		
Objet	Support	Taille
Enrobé bitumineux des couches de voirie / Enrobé bitumineux		3 cm

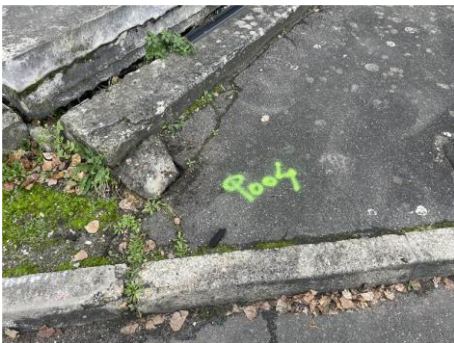
PRELEVEMENT : P004-C01		
Emplacement

Nom du client	Numéro de dossier	Localisation
HOPITAL LOUIS MOURIER	2023-10625-HOPITAL LOUIS MOURIER	178 rue des Renouillers - Parking n°1 Enrobés n°4 - Trottoir (48.925393, 2.234565)
Nom de l'opérateur	Date de prélèvement	Matériau
ZEPHIR Kévin	01/12/2023	Enrobé bitumineux des couches de voirie - Enrobé bitumineux
Résultat HAP		
Seuil < 50 mg/kg - Valorisation tout usage ou évacuation en ISDI (Installation de Stockage de Déchets Inertes)		
Résultat amiante		
absence d'amiante		
DESCRIPTION DU PRELEVEMENT :		
Objet	Support	Taille
Enrobé bitumineux des couches de voirie / Enrobé bitumineux		5 cm

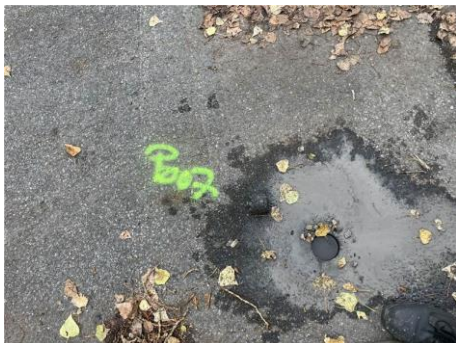
PRELEVEMENT : P007-C01		
Emplacement

Nom du client	Numéro de dossier	Localisation
HOPITAL LOUIS MOURIER	2023-10625-HOPITAL LOUIS MOURIER	178 rue des Renouillers - Parking n°2 Enrobés n°1 (48.925237, 2.234375)
Nom de l'opérateur	Date de prélèvement	Matériau
ZEPHIR Kévin	01/12/2023	Enrobé bitumineux des couches de voirie - Enrobé bitumineux
Résultat HAP		
Seuil < 50 mg/kg - Valorisation tout usage ou évacuation en ISDI (Installation de Stockage de Déchets Inertes)		
Résultat amiante		
absence d'amiante		
DESCRIPTION DU PRELEVEMENT :		
Objet	Support	Taille
Enrobé bitumineux des couches de voirie / Enrobé bitumineux		5 cm

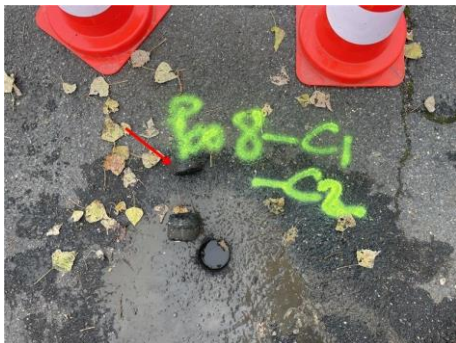
PRELEVEMENT : P008-C01		
Emplacement

Nom du client	Numéro de dossier	Localisation
HOPITAL LOUIS MOURIER	2023-10625-HOPITAL LOUIS MOURIER	178 rue des Renouillers - Parking n°2 Enrobés n°2 (48.925253, 2.234432)
Nom de l'opérateur	Date de prélèvement	Matériau
ZEPHIR Kévin	01/12/2023	Enrobé bitumineux des couches de voirie - Enrobé bitumineux
Résultat HAP		
Seuil < 50 mg/kg - Valorisation tout usage ou évacuation en ISDI (Installation de Stockage de Déchets Inertes)		
Résultat amiante		
absence d'amiante		
DESCRIPTION DU PRELEVEMENT :		
Objet	Support	Taille
Enrobé bitumineux des couches de voirie / Enrobé bitumineux		2 cm

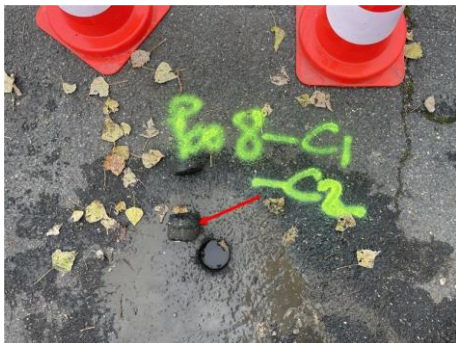
PRELEVEMENT : P008-C02		
Emplacement

Nom du client	Numéro de dossier	Localisation
HOPITAL LOUIS MOURIER	2023-10625-HOPITAL LOUIS MOURIER	178 rue des Renouillers - Parking n°2 Enrobés n°3 (48.925251, 2.234435)
Nom de l'opérateur	Date de prélèvement	Matériau
ZEPHIR Kévin	01/12/2023	Enrobé bitumineux des couches de voirie - Enrobé bitumineux
Résultat HAP		
Seuil < 50 mg/kg - Valorisation tout usage ou évacuation en ISDI (Installation de Stockage de Déchets Inertes)		
Résultat amiante		
Présence d'amiante		
DESCRIPTION DU PRELEVEMENT :		
Objet	Support	Taille
Enrobé bitumineux des couches de voirie / Enrobé bitumineux		5 cm

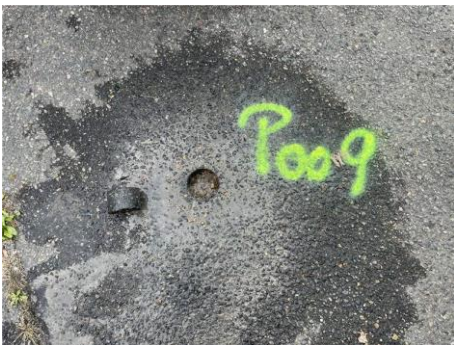
PRELEVEMENT : P009-C01		
Emplacement

Nom du client	Numéro de dossier	Localisation
HOPITAL LOUIS MOURIER	2023-10625-HOPITAL LOUIS MOURIER	178 rue des Renouillers - Parking n°2 Enrobés n°4 (48.924450, 2.234842)
Nom de l'opérateur	Date de prélèvement	Matériau
ZEPHIR Kévin	01/12/2023	Enrobé bitumineux des couches de voirie - Enrobé bitumineux
Résultat HAP		
Seuil < 50 mg/kg - Valorisation tout usage ou évacuation en ISDI (Installation de Stockage de Déchets Inertes)		
Résultat amiante		
absence d'amiante		
DESCRIPTION DU PRELEVEMENT :		
Objet	Support	Taille
Enrobé bitumineux des couches de voirie / Enrobé bitumineux		5 cm

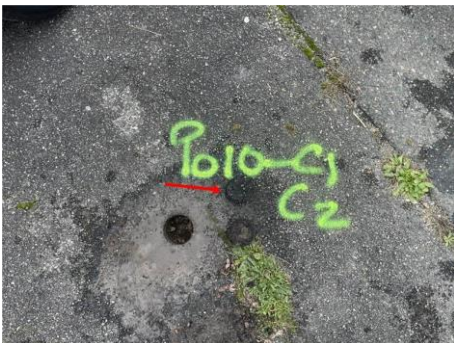
PRELEVEMENT : P010-C01		
Emplacement

Nom du client	Numéro de dossier	Localisation
HOPITAL LOUIS MOURIER	2023-10625-HOPITAL LOUIS MOURIER	178 rue des Renouillers - Parking n°2 Enrobés n°5 (48.925237, 2.234375)
Nom de l'opérateur	Date de prélèvement	Matériau
ZEPHIR Kévin	01/12/2023	Enrobé bitumineux des couches de voirie - Enrobé bitumineux
Résultat HAP		
Seuil < 50 mg/kg - Valorisation tout usage ou évacuation en ISDI (Installation de Stockage de Déchets Inertes)		
Résultat amiante		
absence d'amiante		
DESCRIPTION DU PRELEVEMENT :		
Objet	Support	Taille
Enrobé bitumineux des couches de voirie / Enrobé bitumineux		3 cm

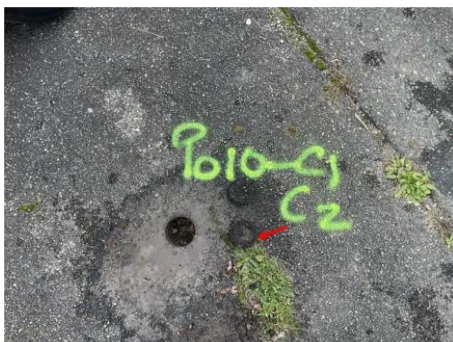
PRELEVEMENT : P010-C02

Nom du client	Numéro de dossier	Localisation
HOPITAL LOUIS MOURIER	2023-10625-HOPITAL LOUIS MOURIER	178 rue des Renouillers - Parking n°2 Enrobés n°6 (48.925237, 2.234375)
Nom de l'opérateur	Date de prélèvement	Matériau
ZEPHIR Kévin	01/12/2023	Enrobé bitumineux des couches de voirie - Enrobé bitumineux

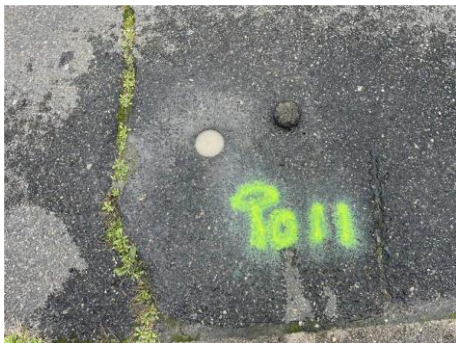
PRELEVEMENT : P011-C01		
Emplacement

N° Localis.	Localisation	Zone / Lieu	Coordonnées GPS	Élément	Matériau / Produit	Référence prélèvement	Préconisation
2	Parking n°2	178 rue des Renouillers	48.925251, 2.234435		Enrobé bitumineux des couches de voirie - Enrobé bitumineux	P008-C02	
			48.925237, 2.234375		Enrobé bitumineux des couches de voirie - Enrobé bitumineux	P011-C01

Nom du client	Numéro de dossier	Localisation
HOPITAL LOUIS MOURIER	2023-10625-HOPITAL LOUIS MOURIER	178 rue des Renouillers - Parking n°2 Enrobés n°7 - Trottoir (48.925237, 2.234375)
Nom de l'opérateur	Date de prélèvement	Matériau
ZEPHIR Kévin	01/12/2023	Enrobé bitumineux des couches de voirie - Enrobé bitumineux
Résultat HAP		
Seuil < 50 mg/kg - Valorisation tout usage ou évacuation en ISDI (Installation de Stockage de Déchets Inertes)		
Résultat amiante		
Présence d'amiante		
DESCRIPTION DU PRELEVEMENT :		
Objet	Support	Taille
Enrobé bitumineux des couches de voirie / Enrobé bitumineux		4 cm

Il est nécessaire d'avertir de la présence d'amiante toute personne pouvant intervenir sur ou à proximité des matériaux et produits concernés ou de ceux les recouvrant ou les protégeant

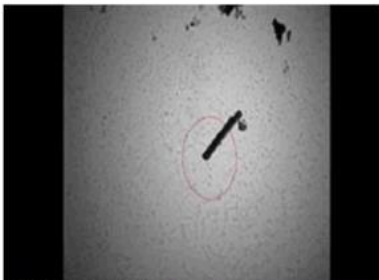
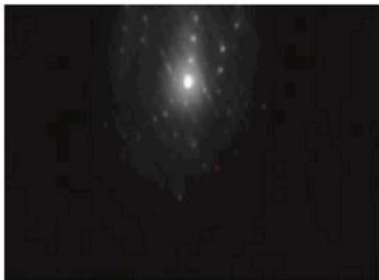
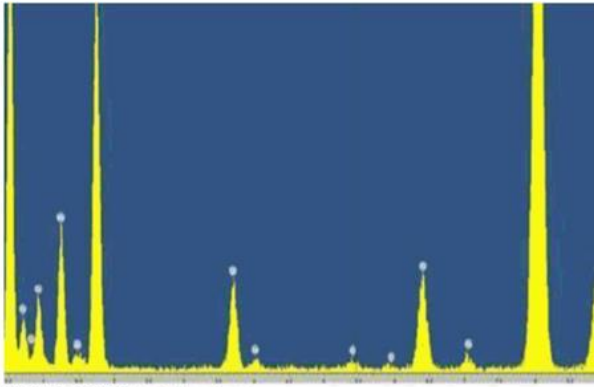
N° d'échantillon - couche et type de fibres	Photos
23A044943- 008-02 Actinolite-am iante

<p>23A044943-008-02 - Actinolite-amiante</p> <p>23A044943-008-02 - Actinolite-amiante</p>

<p>23A044943-008-02 - Actinolite-amiante composition en pourcentage massique: Na: 0 / Mg: 25 / Al: 0 / Si: 51 / K: 0 / Ca: 18 / Ti: 0 / Cr: 0 / Mn: 0 / Fe: 6 / Ni: 0</p>

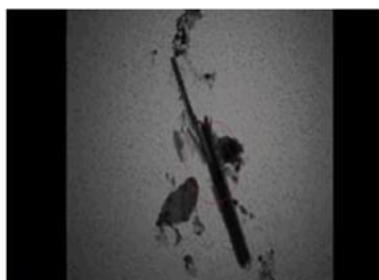
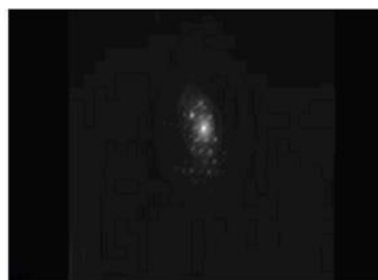
23A044943-013-04
Actinolite-amianté

23A044943-013-04 - Actinolite-amiante

23A044943-013-04 - Actinolite-amiante
composition en pourcentage massique:
Na: 0 / Mg: 11 / Al: 2 / Si: 32 / K: 0 / Ca: 12 / Ti: 0 / Cr: 0 / Mn: 0 / Fe: 44 / Ni: 0
