Dossier Technique Amiante

Adresse :25/27, rue de la fontaine au roi

Précision :Bâtiment A sur rue

**Rapport de mission de repérage des matériaux et produits contenant de l'amiante à intégrer au Dossier Technique «Amiante»
(Listes A et B de l'annexe 13-9 du Code de la Santé publique)**

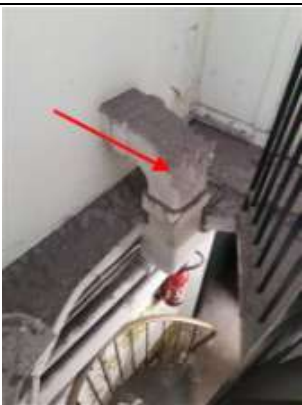
Sous-sol - Cage d'escalier	<u>Identifiant:</u> M004 <u>Description:</u> Conduits <u>Composant de la construction:</u> Conduits de fluides (air, eau, autres fluides) <u>Partie à sonder:</u> Conduits <u>Liste selon annexe.13-9 du CSP :</u> B	Présence d'amiante (sur jugement de l'opérateur)	Matériau dégradé (étendue ponctuelle) Résultat EP** Préconisation : Il est recommandé de réaliser une évaluation périodique.

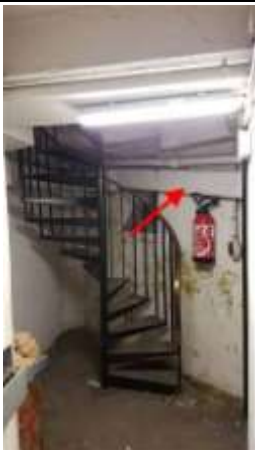
Localisation	Identifiant + Description	Conclusion (justification)	Etat de conservation** et préconisations*	Photo
Sous-sol - Local 3; Cage d'escalier	<p><u>Identifiant:</u> M002</p> <p><u>Description:</u> Conduits</p> <p><u>Composant de la construction:</u> Conduits de fluides (air, eau, autres fluides)</p> <p><u>Partie à sonder:</u> Conduits</p> <p><u>Liste selon annexe.13-9 du CSP :</u> B</p>	Présence d'amiante (sur jugement de l'opérateur)	<p>Matériau dégradé (étendue ponctuelle)</p> <p>Résultat EP**</p> <p>Préconisation : Il est recommandé de réaliser une évaluation périodique.</p>

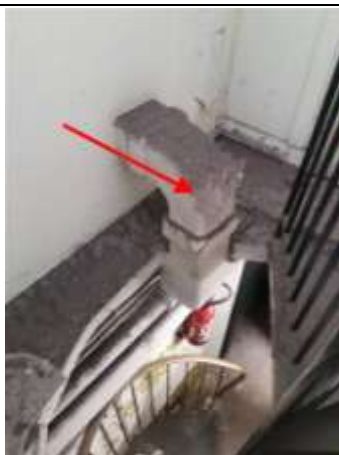
<p>Photo n° PhA001 Localisation : Sous-sol - Local 1 Ouvrage : Conduits de fluides (air, eau, autres fluides) Partie d'ouvrage : Conduits Description : Conduits</p>
	<p>Photo n° PhA002 Localisation : Sous-sol - Local 3; Cage d'escalier Ouvrage : Conduits de fluides (air, eau, autres fluides) Partie d'ouvrage : Conduits Description : Conduits</p>
	<p>Photo n° PhA002 Localisation : Sous-sol - Local 3; Cage d'escalier Ouvrage : Conduits de fluides (air, eau, autres fluides) Partie d'ouvrage : Conduits Description : Conduits</p>

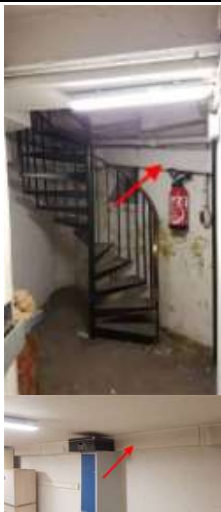
Date de la visite	Type de repérage	Matériau ou produit	Localisation précise	Etat de conservation	MESURES préconisées par l'opérateur	Photo
	DTA	Conduits	Sous-sol - Local 3; Cage d'escalier Référence photo : PhA002	Score EP	il est recommandé de réaliser une évaluation périodique.
