Rapport de repérage des matériaux et produits contenant de l'amiante avant démolition d'un immeuble bâti

Numéro de dossier : **EPFBR2_20240209_LAMILLIERE_P1118**
Norme employée : **AFNOR NF X46-020 (Version d'août 2017)**
Date du repérage : **27/02/2024**
Heure d'arrivée : **08 h 30**
Date émission : **09/03/2024**

Adresse : **6 RUE ABBE MAIGNAN
PARCELLE A1118
35240 LE THEIL DE BRETAGNE**

Référence cadastrale : **A1118**
Périmètre de repérage : **BUANDERIE DE LA MAISON PARCELLE 1118**

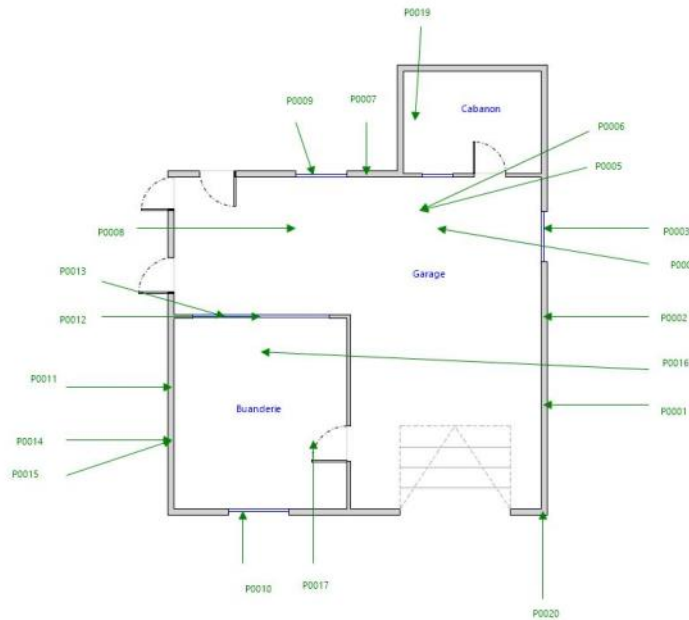
Rez-de-chaussée

Annexe au rapport : **EPFBR2_20240209_LAMILIERE_P1118**Propriétaire : EPF Bretagne
72 boulevard Albert 1er
35207 RENNESBien : 6 RUE ABBE MAIGNAN
PARCELLE A1118
35240 LE THEIL DE BRETAGNEEtabli par : AMET Jean-David
Société : AED Groupe
Le : 09/03/2024Croquis 1 / 2
Version : V01
du : 09/03/2024

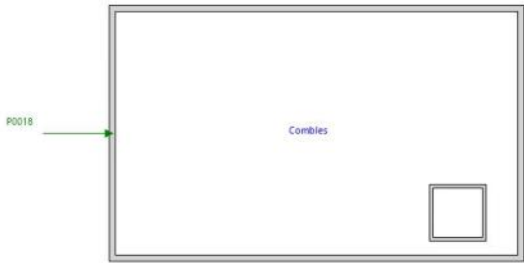
1er Etage_combles

Annexe au rapport : EPFBR2_20240209_LAMILLIERE_P1118				Croquis 2 / 2		PXXX - MXXX	Prélèvement présentant de l'amiante à l'analyse et matériau correspondant
Propriétaire : EPF Bretagne 72 boulevard Albert 1er 35207 RENNES	Bien : 6 RUE ABBE MAIGNAN PARCELLE A1118 35240 LE THEIL DE BRETAGNE	Établi par : AMET Jean-David Société : AED Groupe Le : 09/03/2024	Version : V01 du : 09/03/2024			PXXX	Prélèvement ne présentant pas d'amiante à l'analyse
						MXXX	Matériau contenant de l'amiante (sur décision de l'opérateur)
