SYstème Relationnel d'Audit de l'Hydromorphologie des Cours d'Eau

Acquisition des données au niveau des tronçons géomorphologiques

Expérience des bassins versants tests

Rapport V0

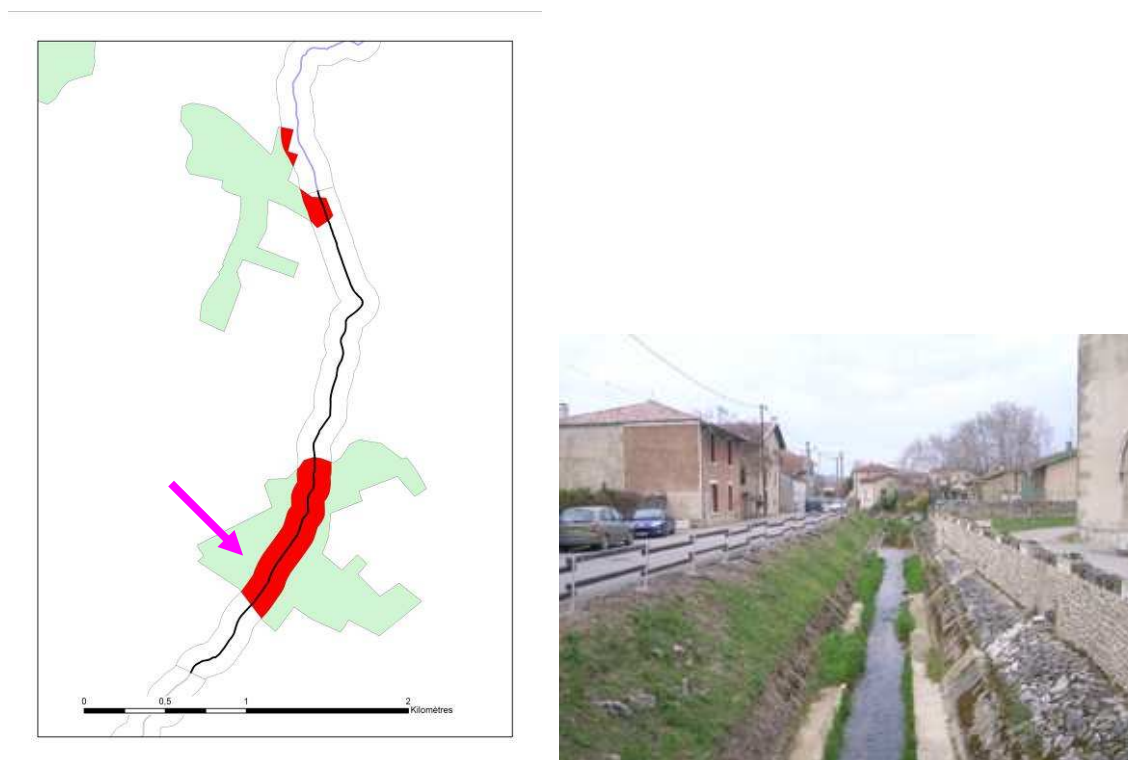
Figure 7 – USRA à taux d'urbanisation élevé – exemple de la Joyeuse à St Paul les Romans (26)

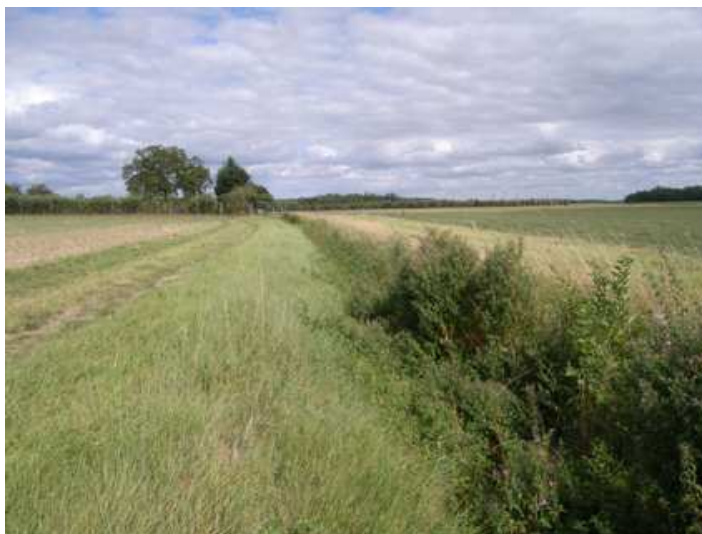
Figure 11 – La Varenne à Champigny (37)

On constate dans ce cas des valeurs faibles à nulles sauf pour la végétation boisée (dans les trois espaces d'analyses) et pour la rectitude qui est maximale.

La combinaison de ces facteurs correspond à des cours d'eau chenalisés, rectifiés en zone agricole.

Ce cas a été fréquemment rencontré en régions de plaines où l'intensité de l'agriculture est marquée.

A eux seuls, ces trois paramètres représentent une situation très dégradée de cours d'eau ayant perdu l'essentiel de leur fonctionnement hydromorphologique naturel, et qui, sur le plan biologique, sont dans un état probablement très éloigné de la référence.

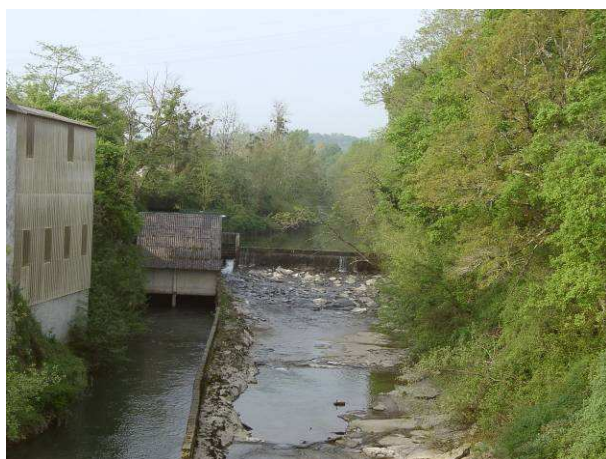
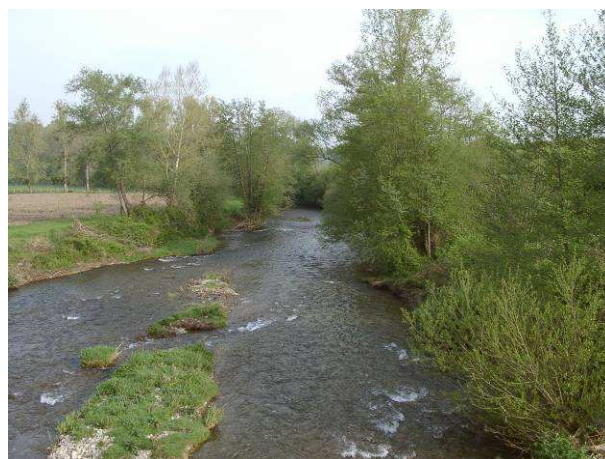
Figure 12 – La Vert à Moumours (34) – seuil en aval, zone agricole en amont

On constate ici un « profil » différent, dont on peut retenir les éléments suivants :

- un lit majeur faiblement boisé, et marqué par la présence de voies de communication ;
- des ouvrages de type « digues » en proximité de berges et une ripisylve discontinue ;
- une densité de seuil moyenne à forte, associée à une surlargeur.

En revanche, un rideau d'arbre presque continu, un taux de rectitude assez faible et pas de zones artificielles à proximité.

- mobilité très limitée dans le lit majeur ;
- des contraintes sur les berges (pas de connectivité aux annexes, fixation des profils) ;
- des modifications de profils en long et en travers associées à la présence de seuils.

On constate que pour cette taille de cours d'eau (rang 4), la visite d'un seul site atteint ses limites pour l'appréciation du fonctionnement hydromorphologique, en effet, un seul site ne peut rendre compte de la variabilité des situations et des pressions exercées sur le cours d'eau que l'on peut rencontrer sur un tronçon géomorphologique.

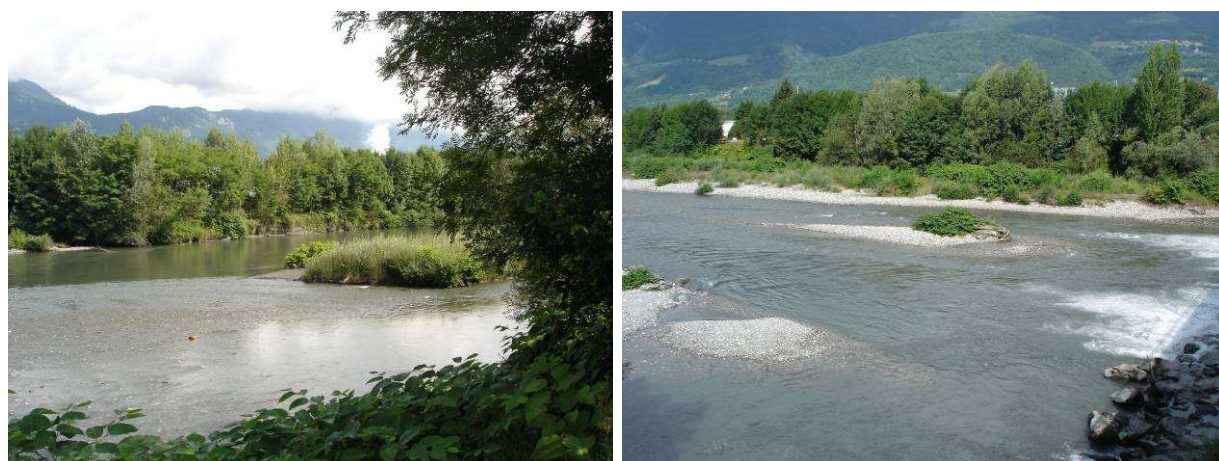
Figure 13 – L'Isère au pont de Frontenex (73)

Le visite du site, même si elle confirme l'existence de ces éléments de pression, ne permet pas de statuer clairement sur l'existence d'altérations importantes : l'énergie du cours d'eau et l'importance de son transport solide a permis de maintenir un relatif équilibre dans les successions de facies et la diversité des formes. C'est également un cours d'eau qui doit être analysé plus finement en ce qui concerne son régime hydrologique et l'influence de sa gestion par toute une chaîne d'ouvrages.

Ce type de cours d'eau constitue un cas complexe en termes d'audit et d'évaluation, en l'absence de référence.

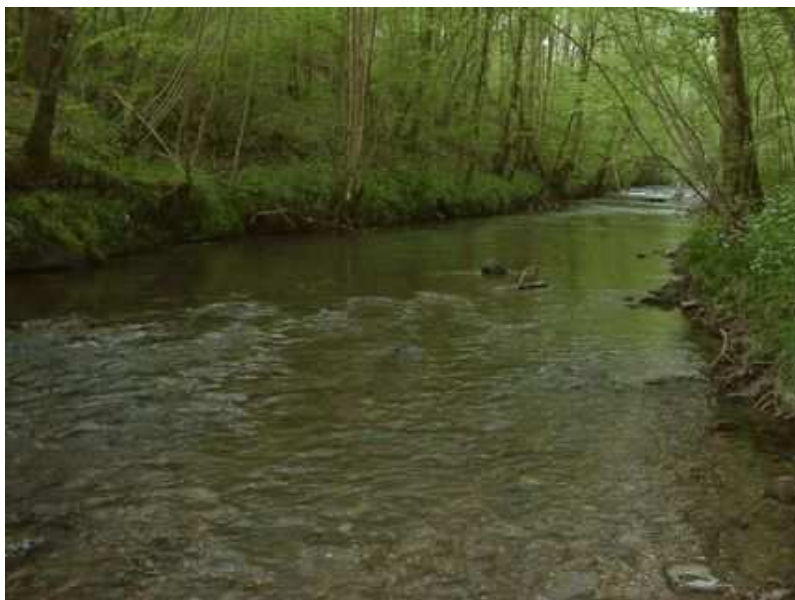
Le Lausset à Cheraute

Petit cours d'eau longeant un route départementale.
Présence d'un seuil

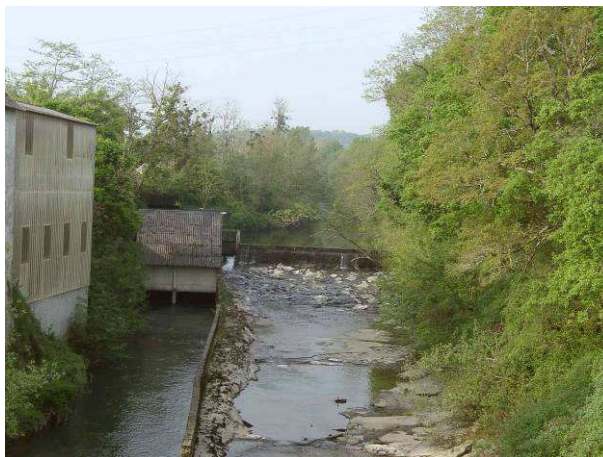
Le Vert au moulin du Vert (Moumours 64)

Assez forte chute par rapport à la confluence du Gave d'Oloron

Berges boisées, nombreux biefs à l'amont

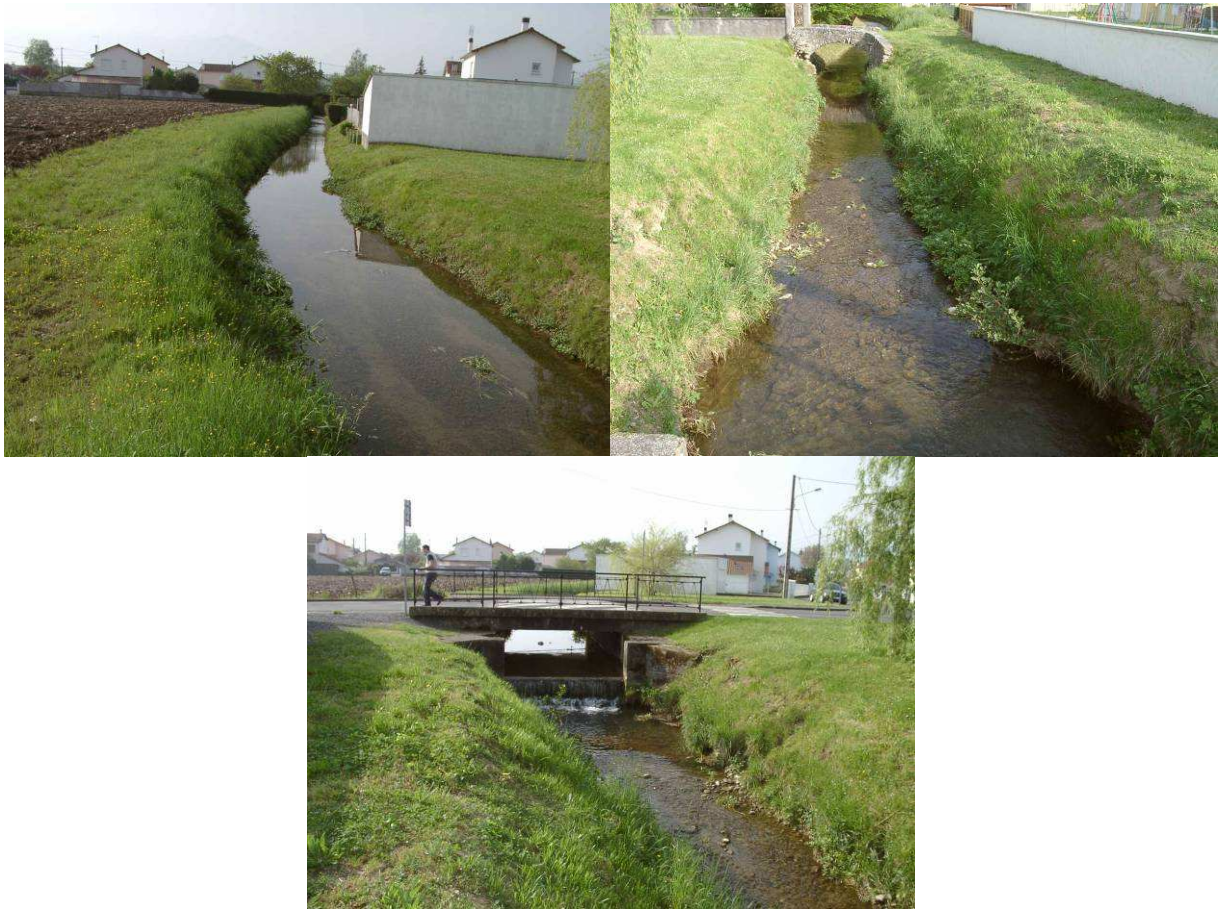
La Mielle à Pondeilh (64)

Très petit cours d'eau bien rectifié et recalibré traversant une zone de lotissement

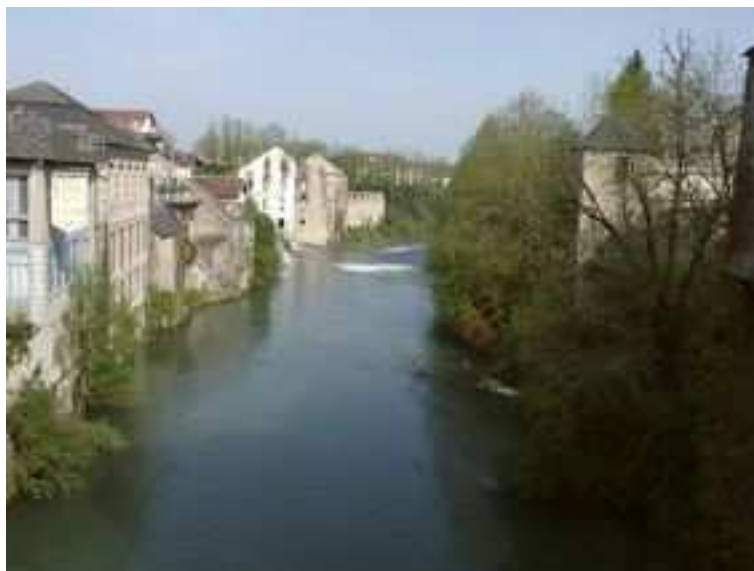
Gave d'Ossau à Oloron (64)

Grand cours d'eau à forte énergie en traversée urbaine, avec équipement lourd en micro centrales.

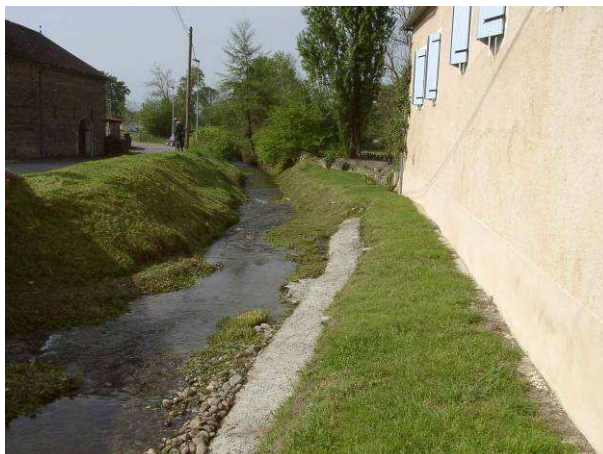
Le Labberoux à Ledeux (64)

Petit cours d'eau rural au tracé rectiligne dans traversée de village

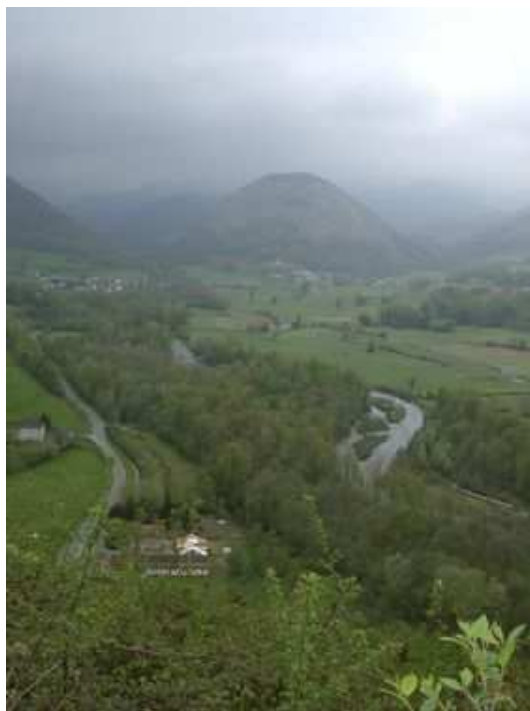
Vallée du Saison en amont d'Abense

Grand (moyen) cours d'eau de montagne à fort transport solide, lit mobile en amont d'Abense

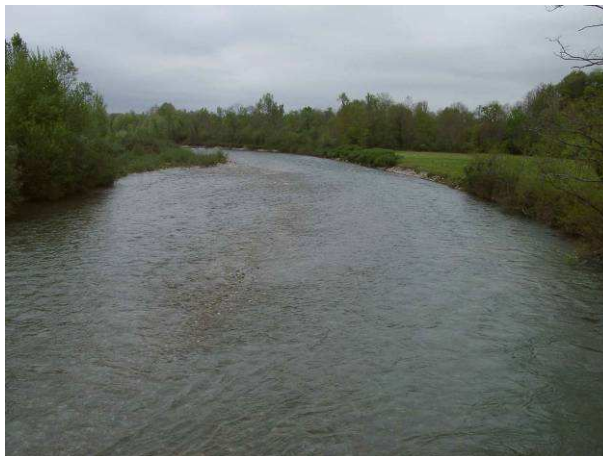
Le Saison à l'aval du pont d'Ossas

Le même cours d'eau plus à l'aval, chenal unique, apparence légèrement incisé

Pour cette taille de cours d'eau, les valeurs à l'échelle de l'USRA ne rendent pas directement compte des éléments perceptible dans un champ visuel normal. De plus ce site est concerné par d'anciennes extractions (informations technicien de rivière) qui constituent un point particuliers dans cette USRA (d'une longueur de 10 km car le cours d'eau est en rang de Strahler 5).

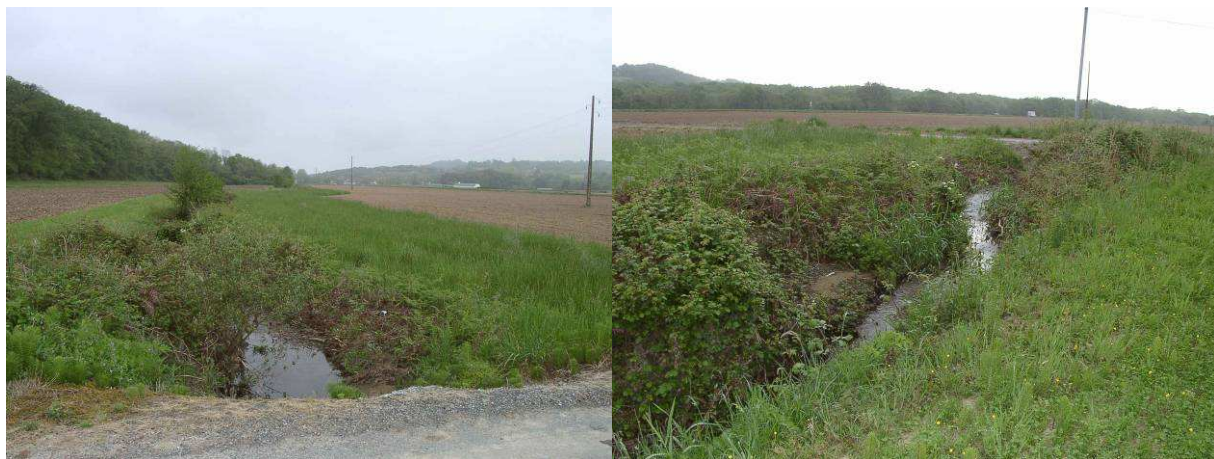
Le Lapeyrere à Baraute

Très petit cours d'eau très rectiligne en zone agricole intensive.
Incisé en « fossé » de 2 m de profondeur.

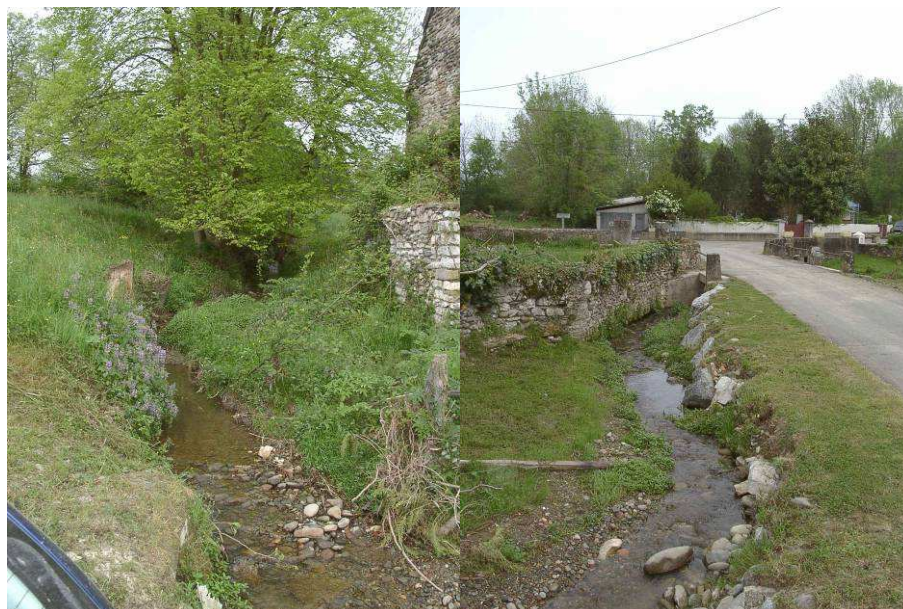
Le Barrindein à Montfort

Très petit cours d'eau très rectiligne en zone rurale dans un secteur au relief plus marqué

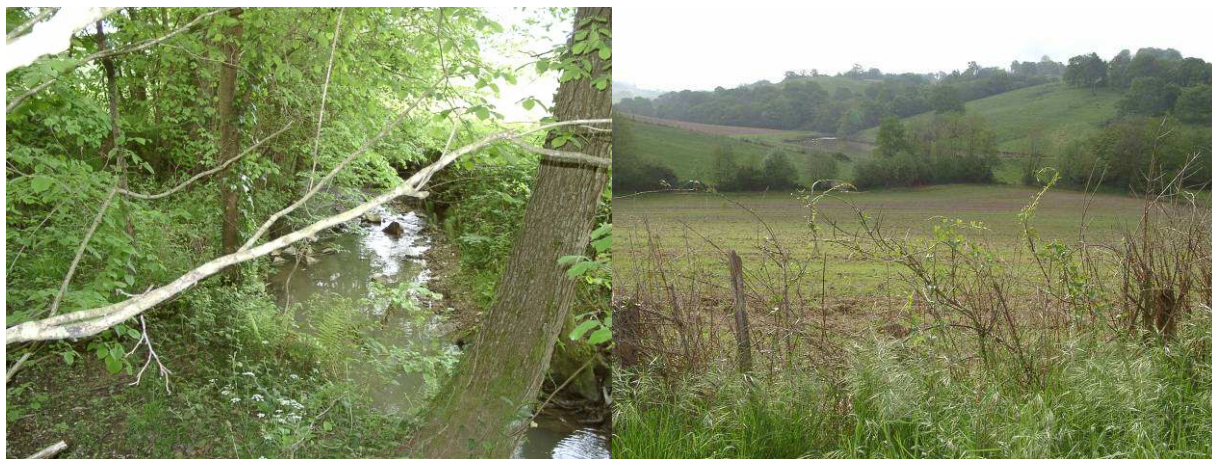
L'Arriou Tort au Moulin

Très petit cours d'eau en zone rurale avec plan d'eau

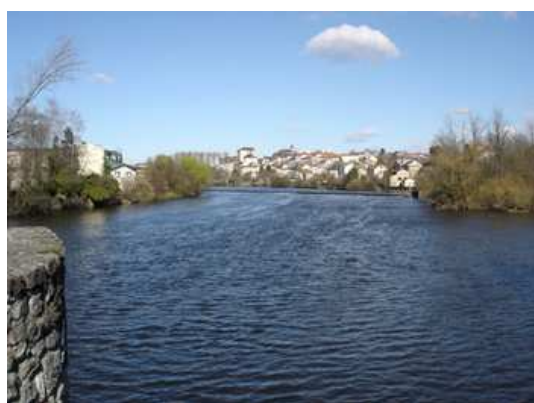
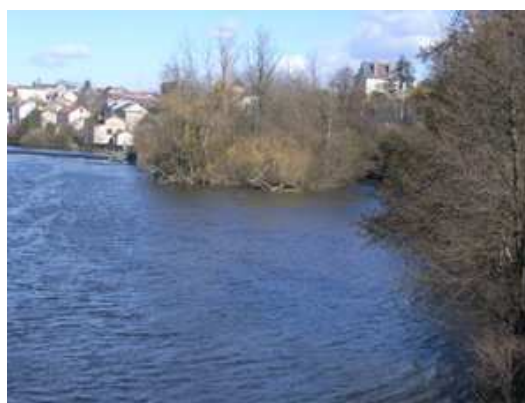
La Vienne dans Limoges vue amont du vieux pont (berges boisées et seuils)

- une surlargeur très importante, une succession de seuils,
- une relative artificialisation des berges modérée par un rideau d'arbres presque continu.

Néanmoins, les berges sont stabilisées en dur.

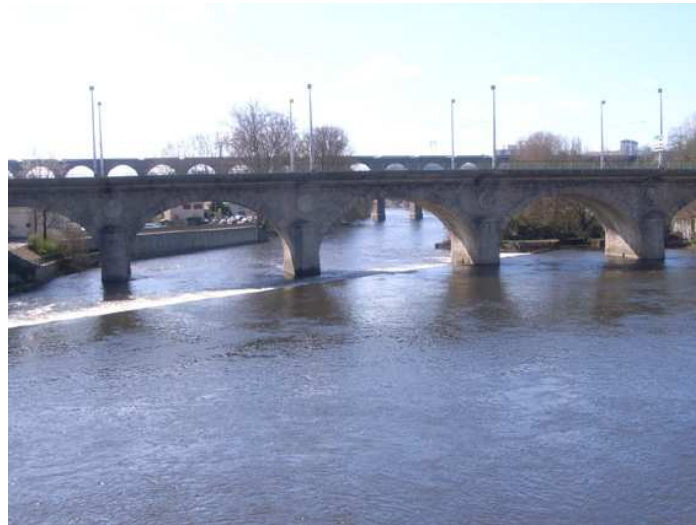
La Vienne dans Limoges vue aval du vieux pont (voies de comm. et seuils)

Les voies de communication sont bien présentes comme dans toute grande ville...

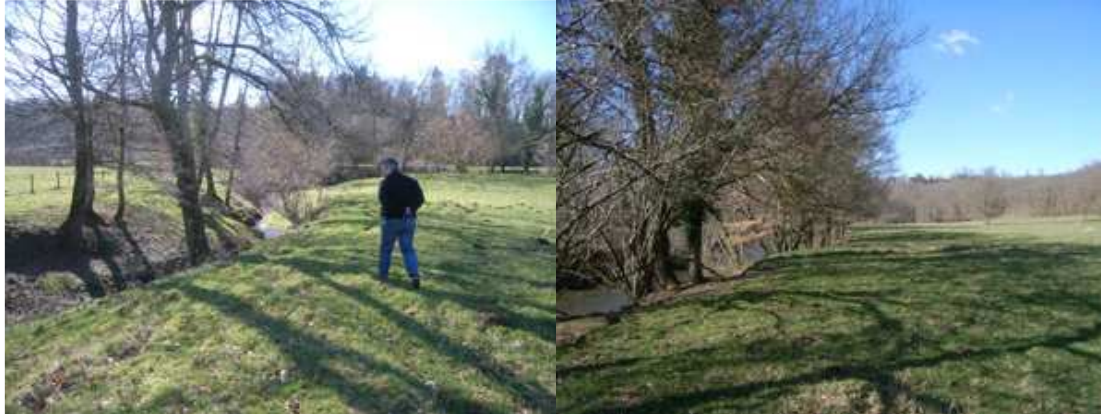
le phénomène est localisé à l'amont du pont du Vigen, l'origine de cette incision est pour l'instant non connue.

La Briance affluent et lit mineur enfoncé par rapport au lit majeur

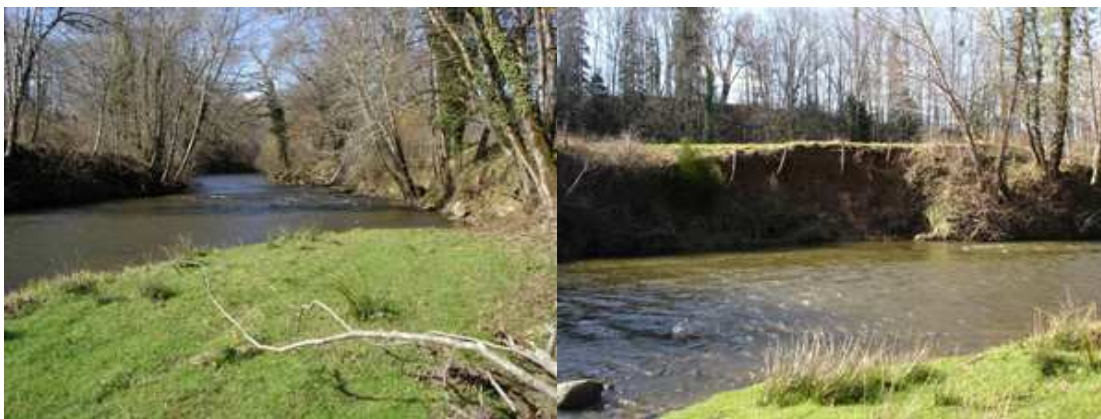
La Briance lit mineur avec griffe d'érosion

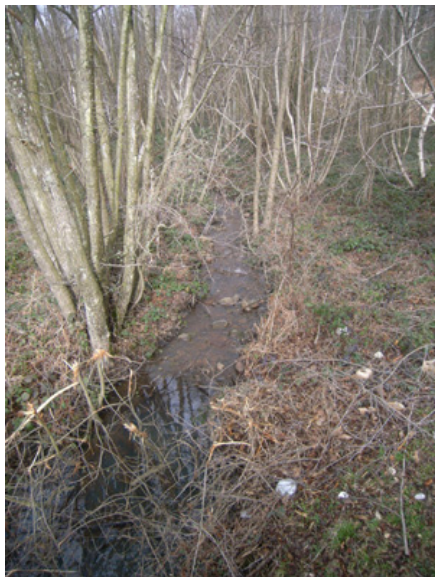
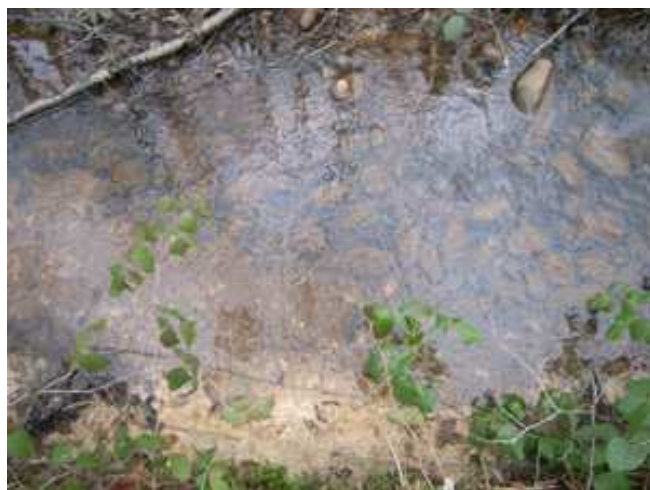
L'Herbasse en amont des étangs dans son environnement naturel boisé et substrat

Cours d'eau de 1 à 2 m de large, au substrat très grossier (D50 10 cm) hérité, provenant du « poudingue », caractéristique des sommets de collines de ce secteur.

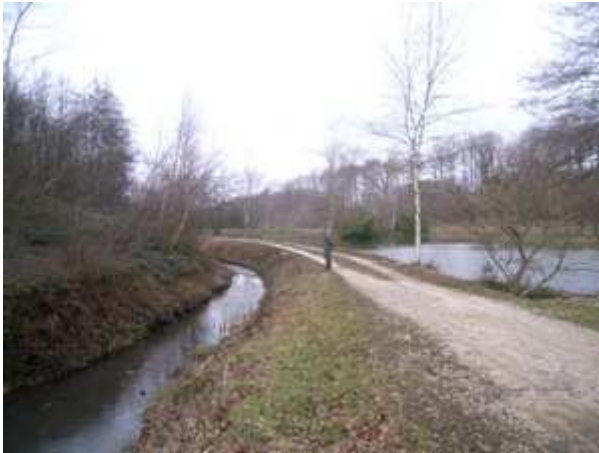
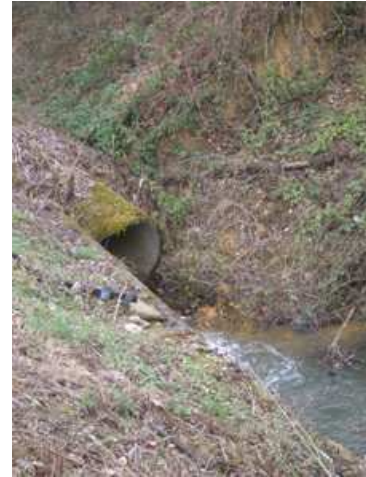
Herbasse amont : étangs et dérivation de cours d'eau

Des étangs en chaînes caractérisent ces zones amont (déjà existants mais moins nombreux sur la carte de Cassini).

Ces étangs à usage principal de « loisir » sont construits en dérivation du cours d'eau canalisé (parfois recouvert) en pied de talus.

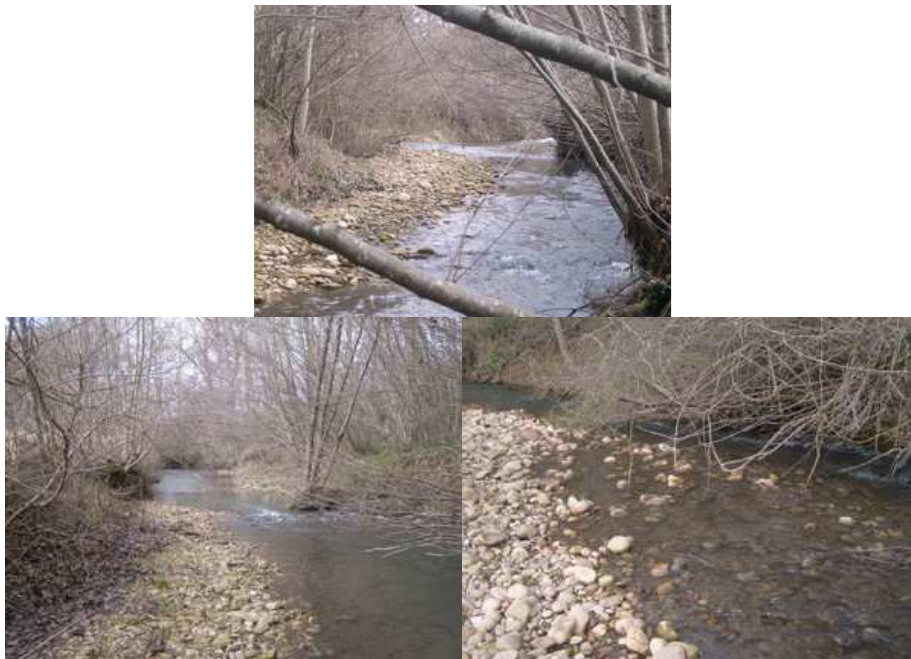
confluent de l'Herbasse et de la Verne (vers l'amont et vers l'aval) et substrat.

Augmentation de la largeur mouillée entre l'amont et l'aval de la confluence (2-3 m à 6-7 m).

Lit mobile en apparent équilibre dynamique avec une succession de faciès naturelle. Granulométrie à D50 élevé, mais il faut tenir compte de son caractère hérité (comme pour la station 1).

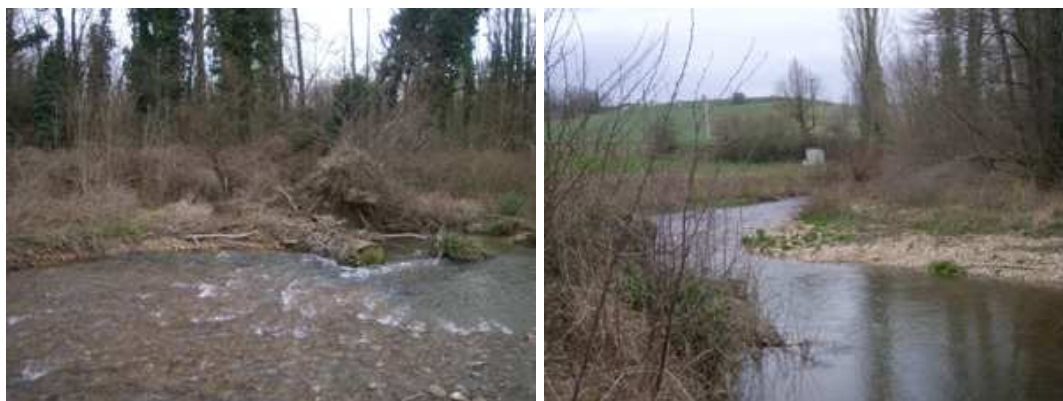
L'Herbasse à Chabrillard (radier et station de pompage)

Colmatage sensible en amont du radier.

Succession radier-mouille conforme, blocs d'enrochement dispersés, reliquats de caissons végétalisés en pied de berge.

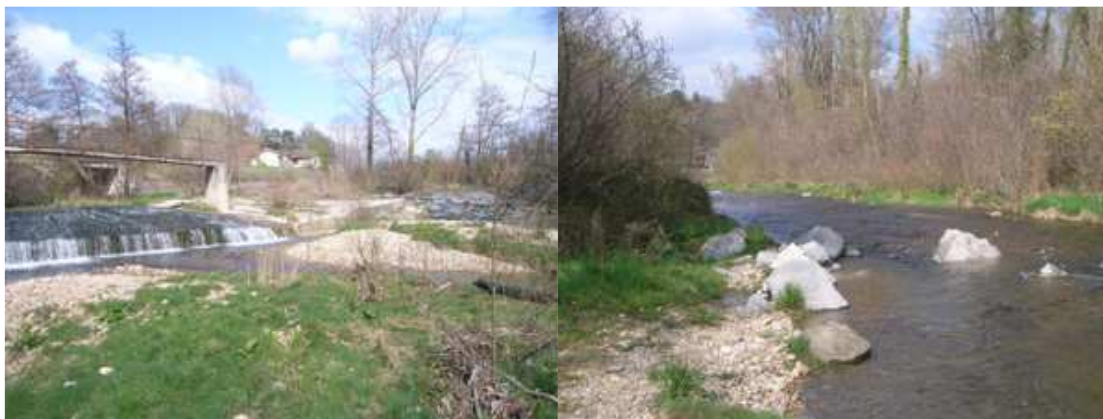
Présence d'un seuil important en aval du plan d'eau
Lit mouillé environ à 10 m, lit plein bord à 15 m
Protections de berges en enrochement (du lourd, historique)
Décharge à proximité du lit mineur assez encaissé

L'Herbasse en aval de Champos : seuil et enrochements hérités

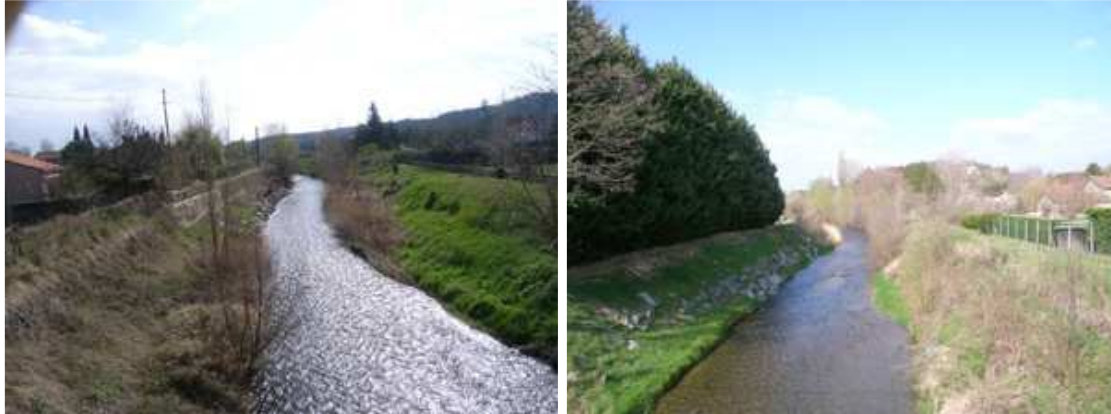
urbanisation en rive gauche (maisons individuelles)
voies de communication en retrait par rapport au cours d'eau

L'Herbasse chenalisée à Clérieux

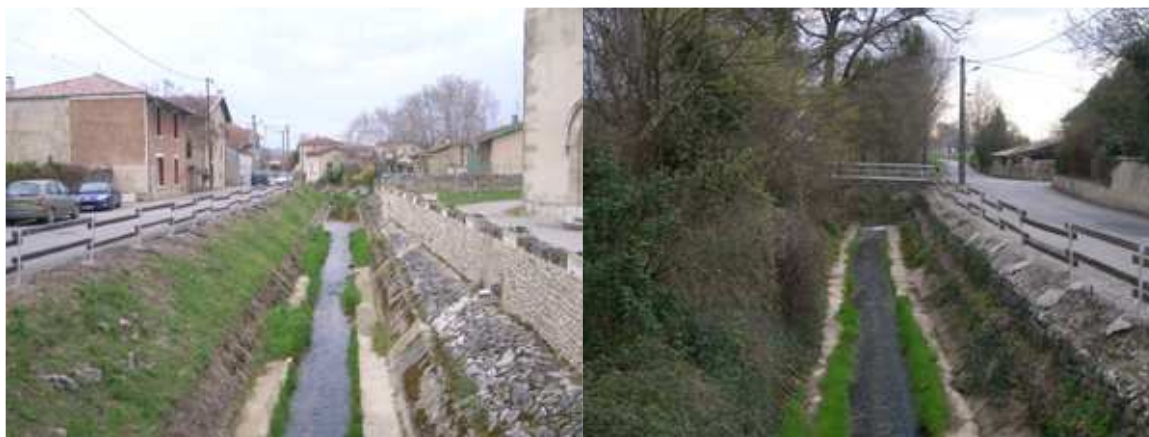
La Joyeuse à St Paul les Romans : traversée du bourg

cours d'eau « canalisé » assez lourdement depuis longtemps dans la traversée du bourg,

à l'aval du village, tentative de protection des berges par enrochement original en
écailles de dalles de grès,
colmatage apparent du substrat
lit mouillé 3 m, largeur plein bord 5.70 m en aval du village.

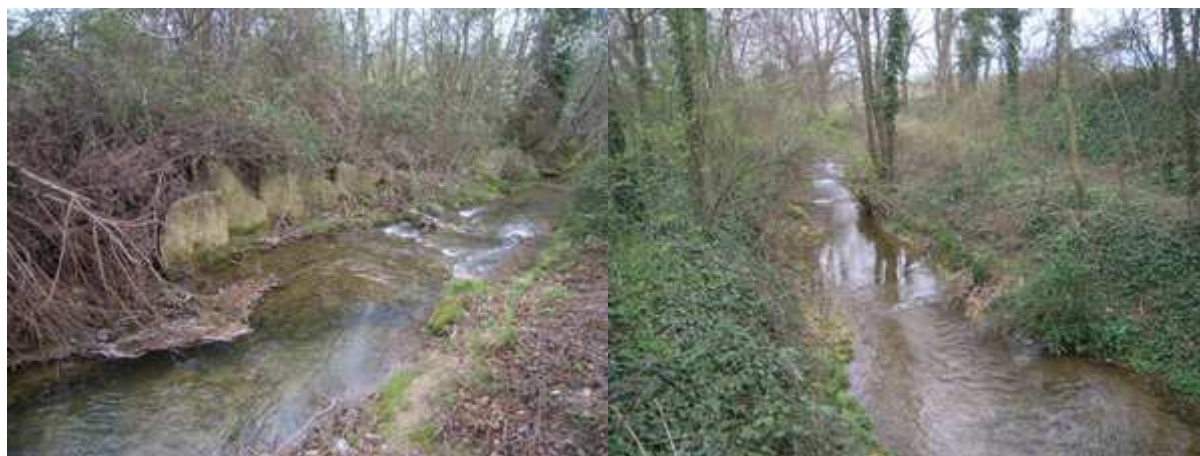
La Joyeuse à l'aval de St Paul les Romans : protection de berges et chenalisation

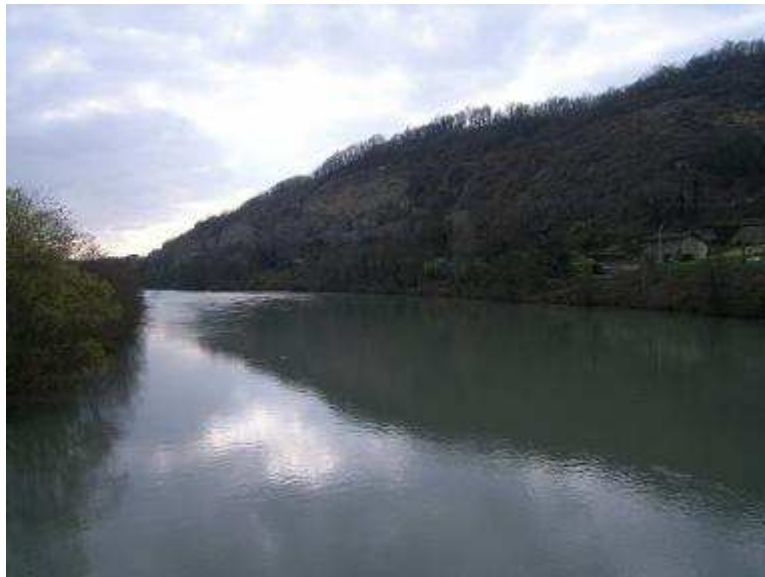
L'Isère à St Lattier

Lit plein bord équivalent à lit mouillé de 100 m environ

Ligne d'eau contrôlée par barrage aval.

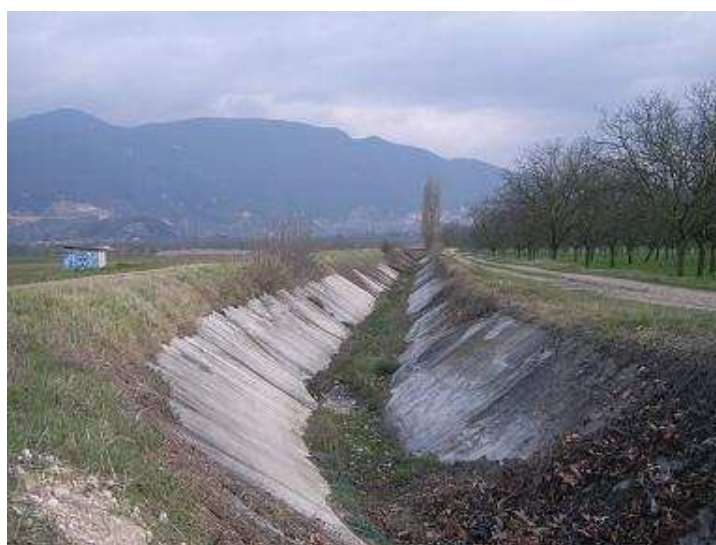
ruisseau de Léoncel à Hostun 26

Tracé rectiligne avec un angle droit

Cunette en béton de 4 m au sommet de berges, 1 m de fond, 3 m de profondeur sur plusieurs km, avec un angle droit au milieu des vergers et des cultures (irriguées).

Indication d'écoulement intermittent sur cartes topographiques.

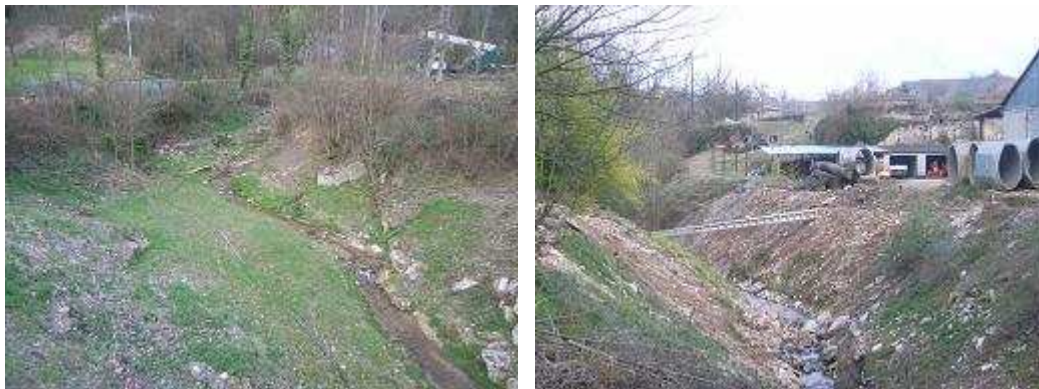
Ruisseau de Tarze à Auberives (26)

Environnement du cours d'eau par de hauts talus (naturels ?) à l'amont et quelques bâtiments et dépôts divers (vie antérieure d'une carrière).

Sur Google Earth ou Géoportail, emprise importante d'extraction de granulats/carrière

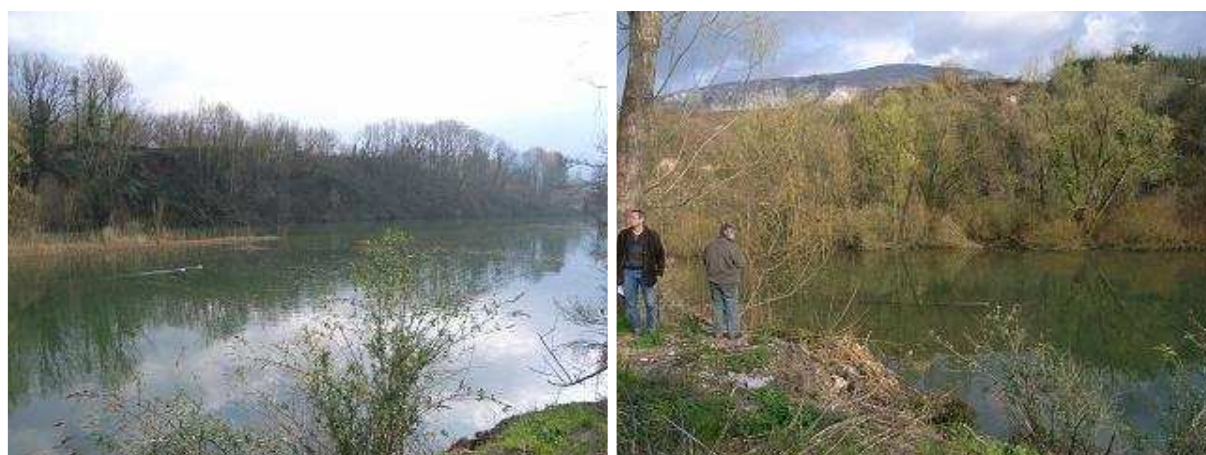
Aval immédiat de l'agglomération de Pont en Royans, au niveau du camping et de la station d'épuration, la ligne d'eau de la Bourne est contrôlée par la retenue d'Auberives (hydro électricité et irrigation) .

La Bourne en aval de Pont en Royans (retenue d'Auberives)

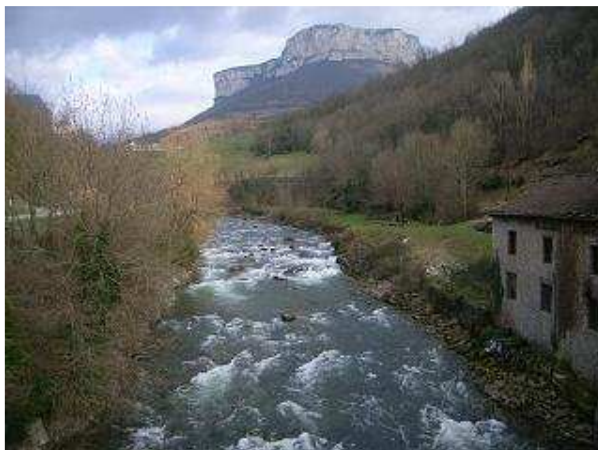
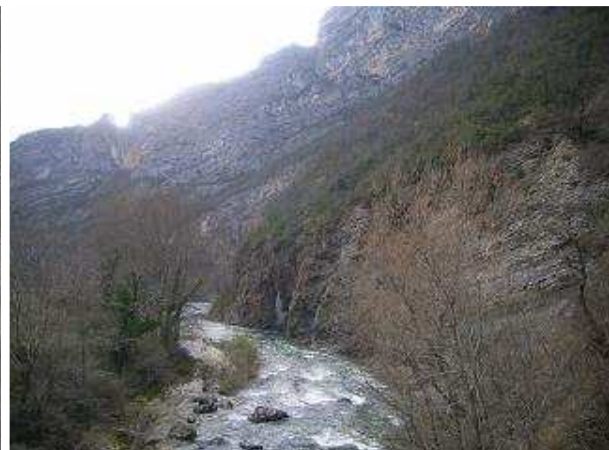
La Bourne à Pont Rouillard (amont Pont en Royans)

Pas (ou peu) d'impact morphologique lié à la route.
Seuil à l'amont du site (alimentation du moulin).

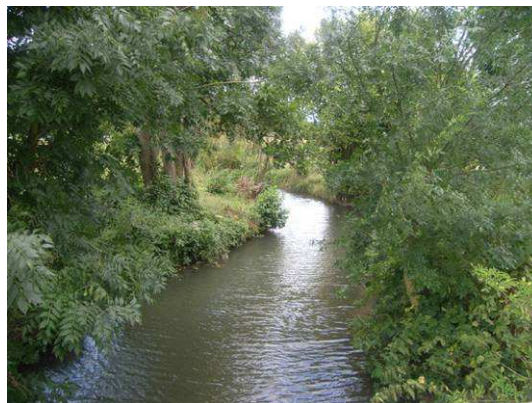
La Manse à l'amont de St Maure

Absence de ripisylve en amont et en aval du site visité.

Fond de vallée avec d'anciens canaux de dérivation parallèles au cours d'eau

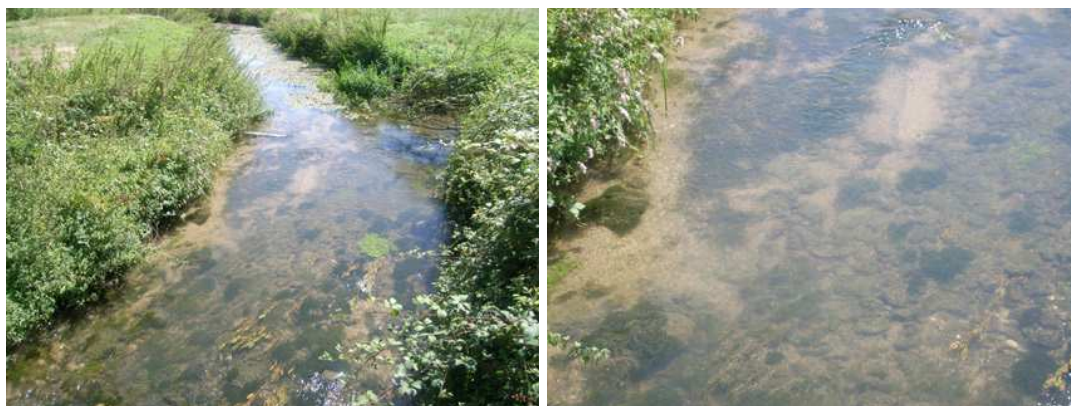
La Manse sur une légère sinuosité, granulométrie diversifiée.

Quelques méandres localisés, écoulement visible, granulométrie diversifiée localement, macrophytes abondants et diversifiés.

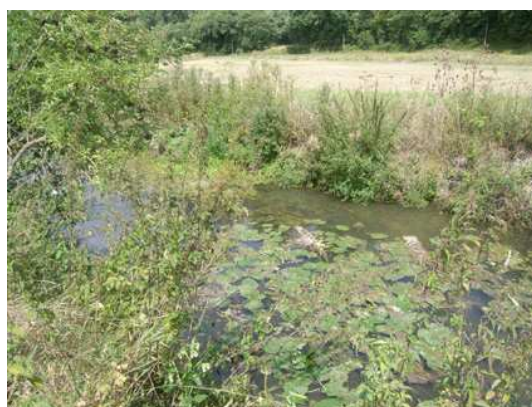
La Manse, surlargeur et macrophytes

Largeur mouillée de 8 m en aval du site avec écoulement très ralenti, berges verticales.

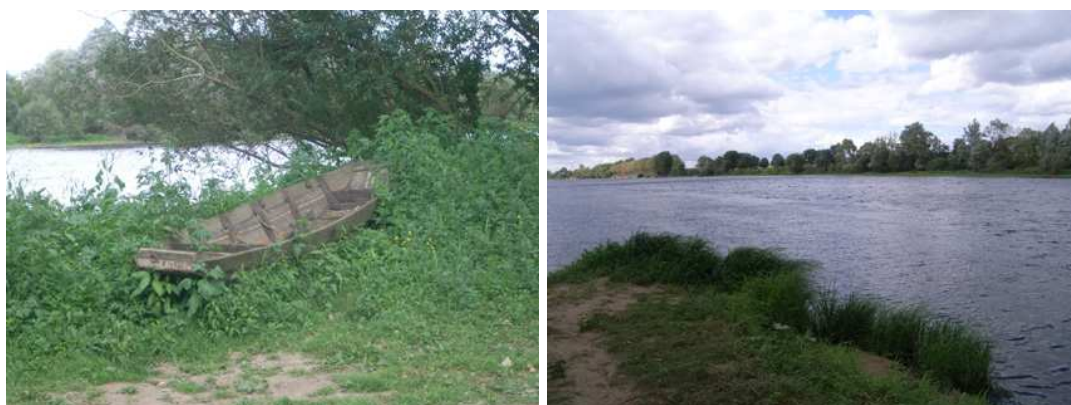
La Vienne à Sazilly

Très grand cours d'eau dans plaine agricole avec voies de communication et villages. largeur du lit mouillé 110 m, traversée d'une agglomération (l'Isle Bouchard) à l'amont du site.

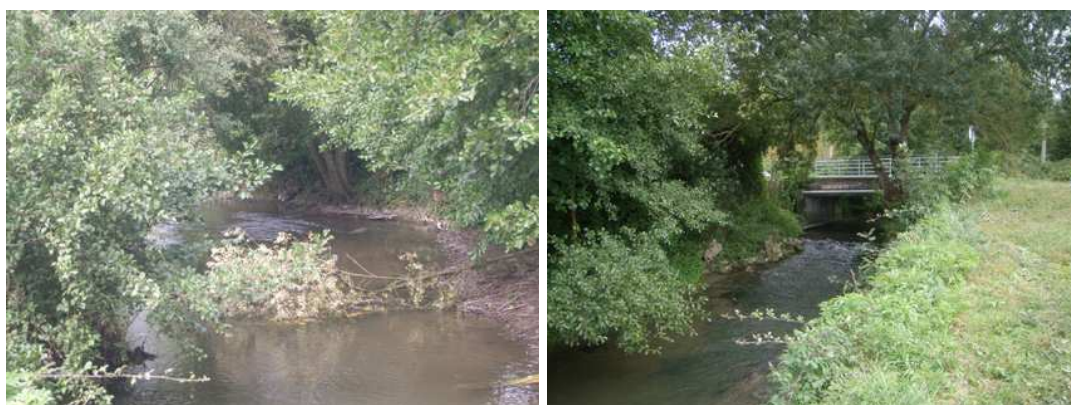
Des séquences radiers – mouilles semblent localement en voie de reconstitution.

Cordon rivulaire boisé en continu assez développé.

La Veude à Assay Cours d'eau anciennement rectifié (moulin), et incisé

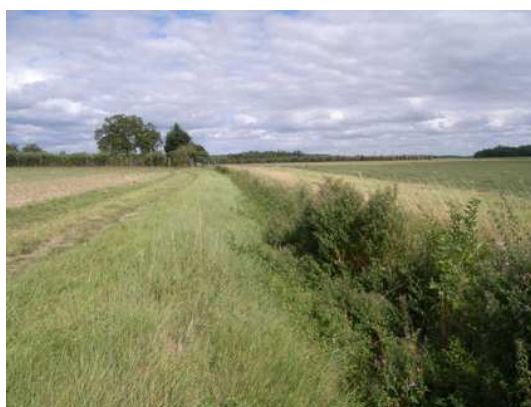
La Varenne à Champigny

cours d'eau ressemblant plus à un fossé profond au milieu des champs cultivés, pas d'arbres, quelques arbustes vers l'amont.

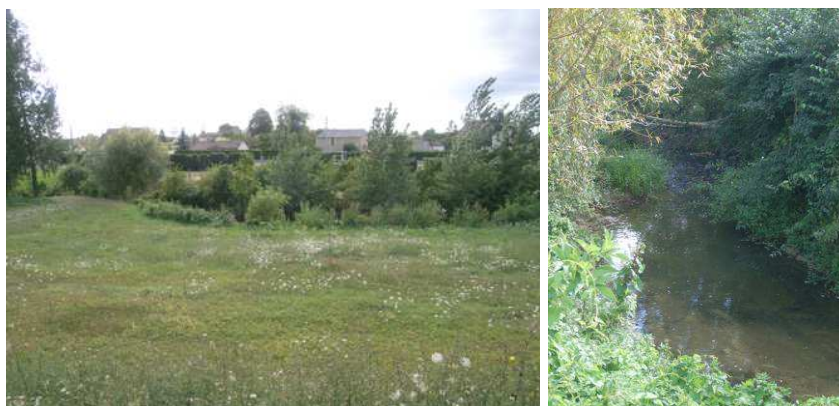
La Mable à Richelieu

en aval de Richelieu, cours d'eau assez sinueux avec des successions de faciès, une granulométrie du substrat diversifiée, mais une incision de l'ordre de 1.5 – 2 mètres.

Largeur mouillée de 4.5 m.

Qualité physico-chimique (plutôt organoleptique) de l'eau mauvaise.

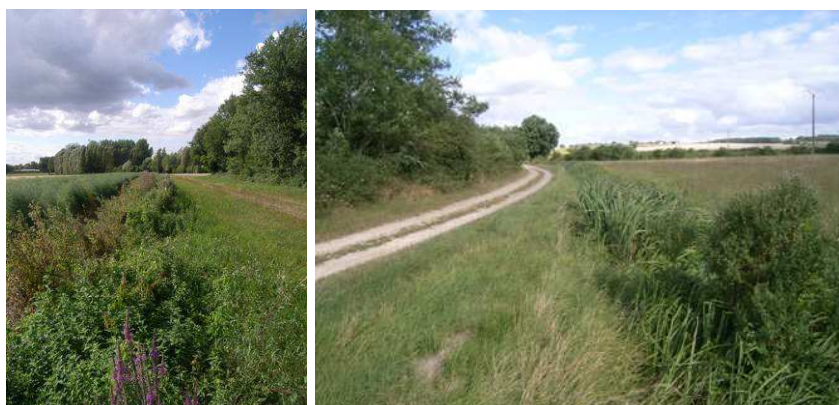
Mable-Est (7a) à Orches

Trois très petits cours d'eau proches d'une allure de fossés profonds encombrés de végétation arbustive abondante.

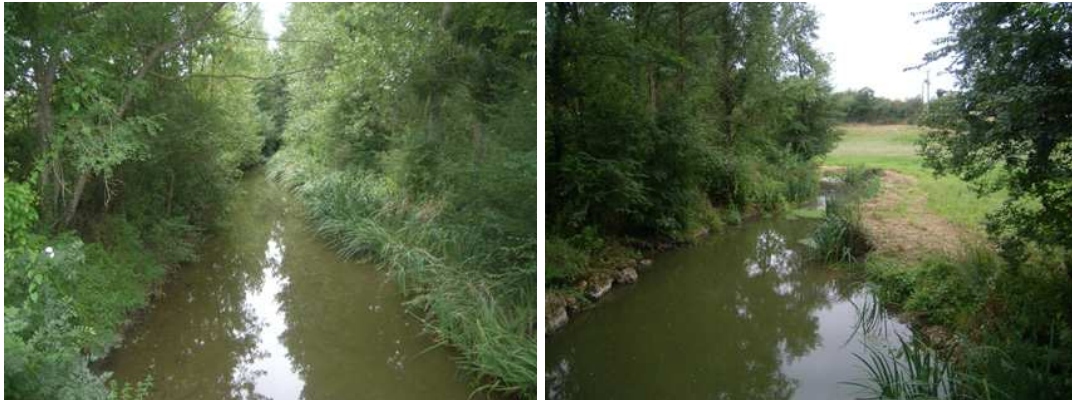
La Vendelogne – aval de l'étang de Fleix

cours d'eau localement sinueux, écoulement lent, dépôts fins, eau turbide,
macrophytes abondants en berges.
largeur mouillée 5.2 m

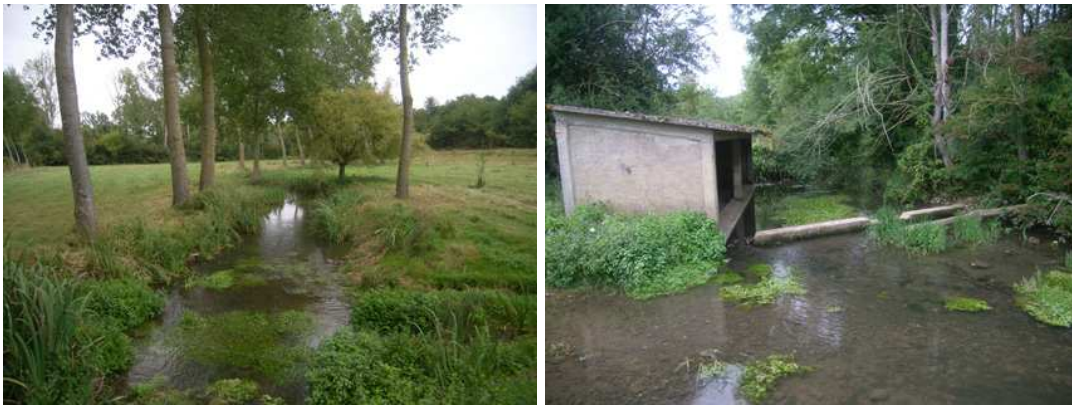
La Vendelogne au lieu dit « Montbertault »

Localement, présence d'un lavoir avec un petit seuil en travers (20 –30 cm) générant un remous sur une longueur supérieure à 50 m.

Largeur mouillée 3-4 m.

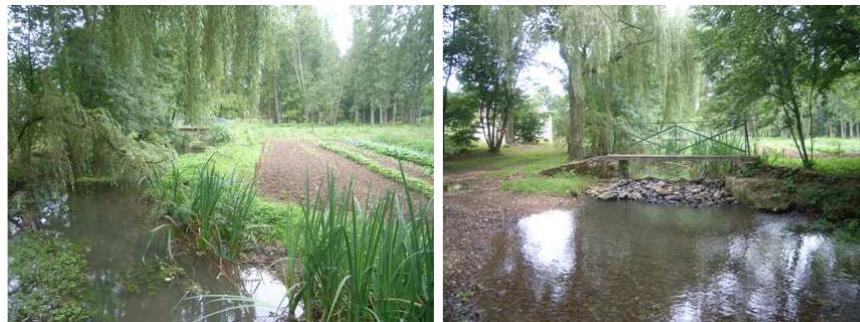
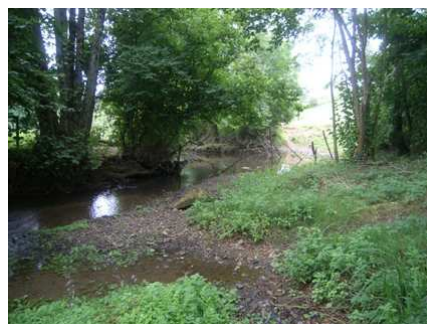
Site localisé à proximité d'un ancien moulin, avec une peupleraie à l'amont. si le milieu est artificialisé localement (jardiné), l'aspect global ne renvoie pas une impression d'altération de fonctionnement, sauf la présence d'un petit seuil de 30 cm, générant un remous sur une grande longueur (plus de 100 m).

La Vendelogne (Moulin du Plessis) – vue amont du site

La Vendelogne (Moulin du Plessis) – vue aval du site

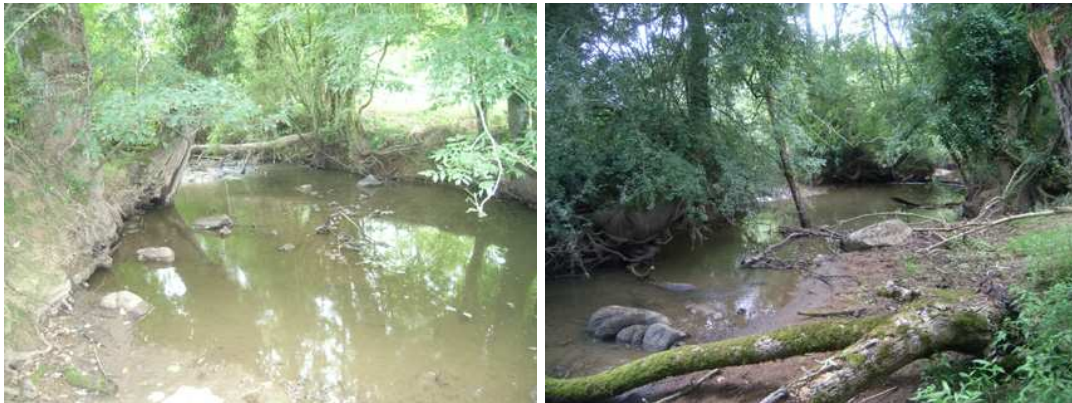
Le ruisseau des Trois Moulins à Coutières

Séquences de faciès présentes, pas d'indices d'incision.

Eau très turbide avec dépôts fins très abondants sur le substrat grossier.

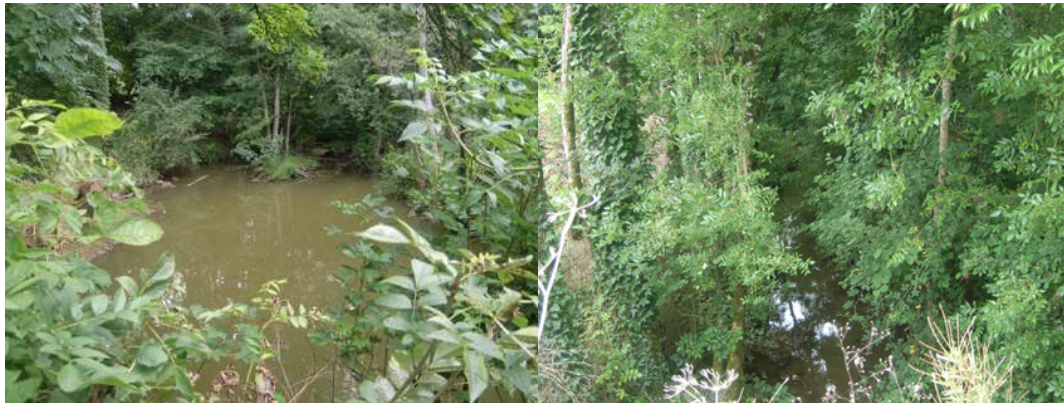
le ruisseau des Trois Moulins à l'aval des plans d'eau

Peu d'écoulement (peu de pente).

Ripisylve localement abondante.
