SYstème Relationnel d'Audit de l'Hydromorphologie des Cours d'Eau

Acquisition des données au niveau des tronçons géomorphologiques

Expérience des bassins versants tests

Rapport V0

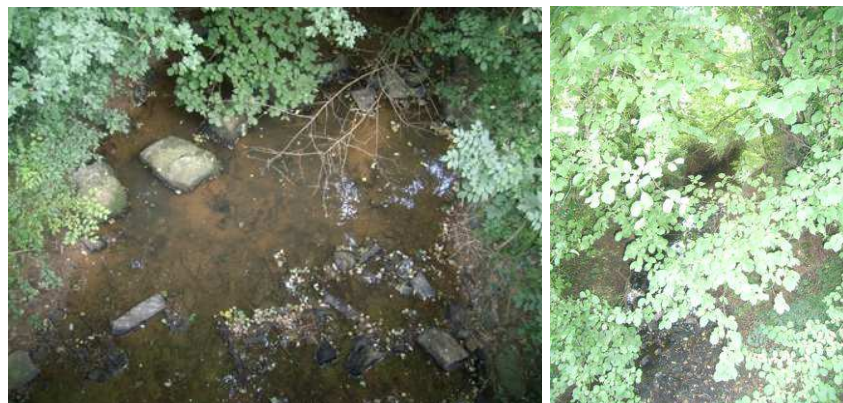
La Vallouse à Chantecorps

Le cours d'eau est légèrement incisé, le dépôt fin est visible sur une granulométrie bien différenciée.

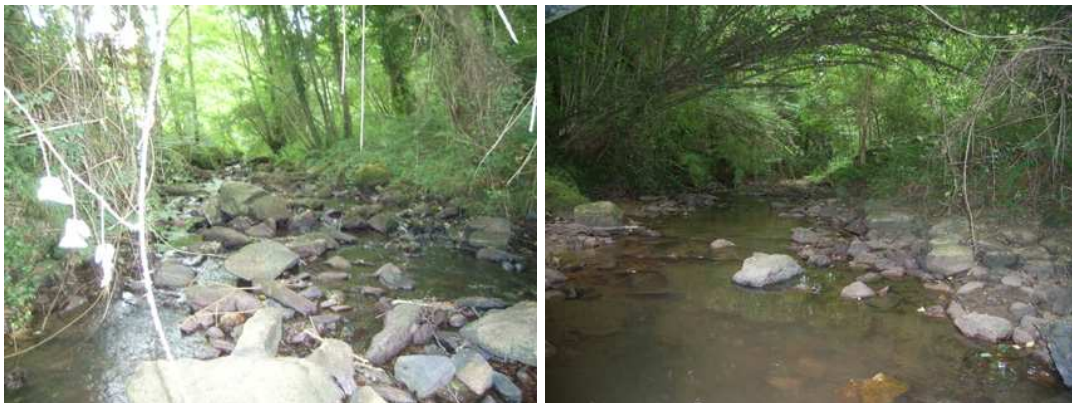
Station de référence n°4158950 Le ruisseau des Magnerolles à Nanteuil

Quelques traces de turbidité et de dépôts fins.

Largeur mouillée 1,80 m

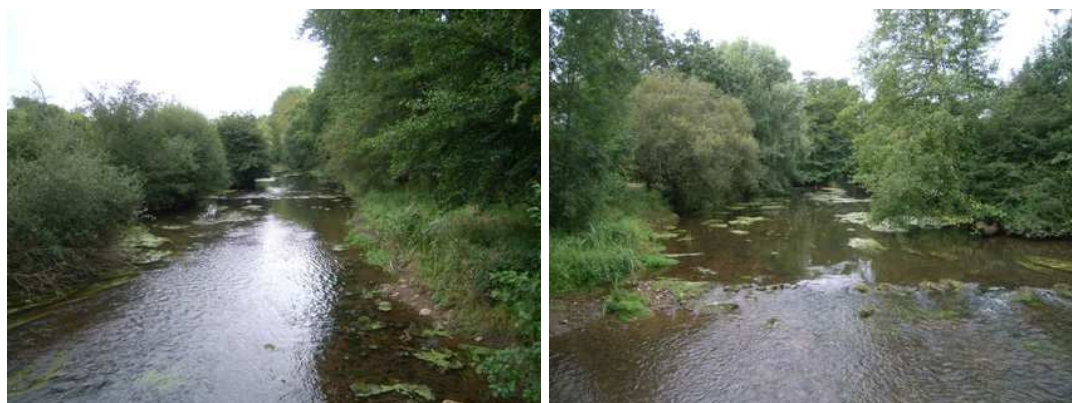
Station de référence n°4082740 La Vonne à Jazeneuil I

Indices de colmatage visibles

Tracé du cours d'eau non naturel

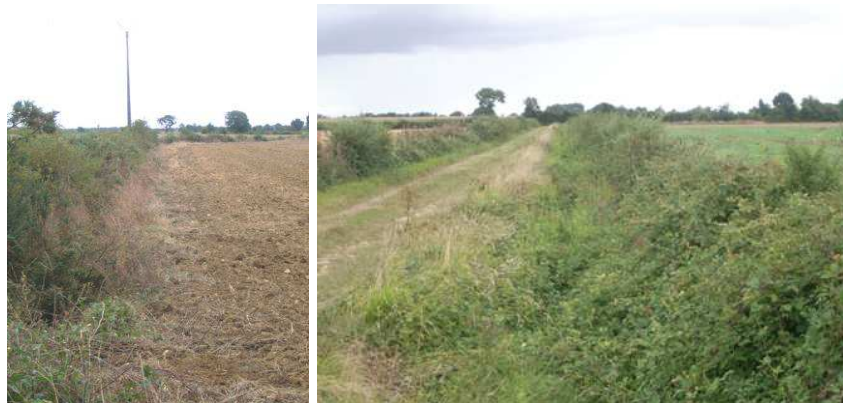
Fossé en zone agricole.

le ruisseau du Palais à Coulombiers très petit cours d'eau en zone agricole

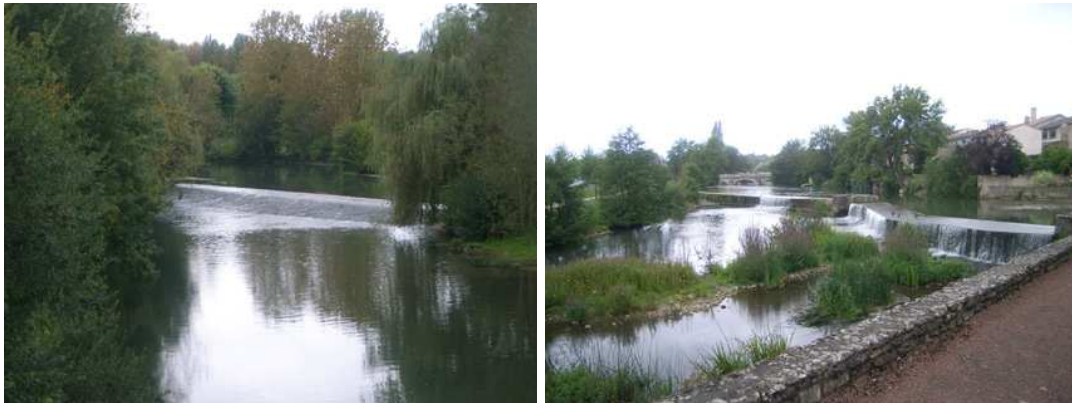
La Vonne à Vivonne

Traversée urbaine de cours d'eau, une densité importante de seuils, des surlargeurs importantes.

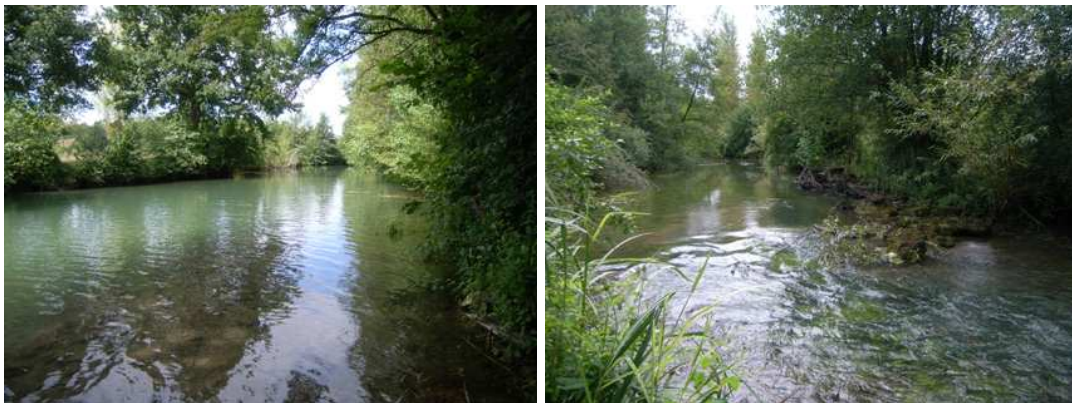
Station de référence n°4082550 Le Clain à Anché

Cours d'eau d'allure naturelle (à l'aval de Villemonay) avec ripisylve et corridor boisé développés, succession de faciès, pas de trace d'incision, largeur mouillée de 14 m (rang 4), traces de dépôts fins sur les sédiments grossiers. Présence d'un seuil en aval du site visité.

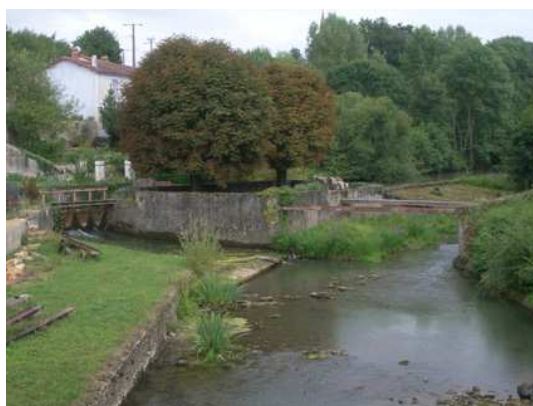
traversée du Clain à Château Garnier

Traversée urbaine paysagère avec seuils maçonnés anciens, plus ou moins restaurés.

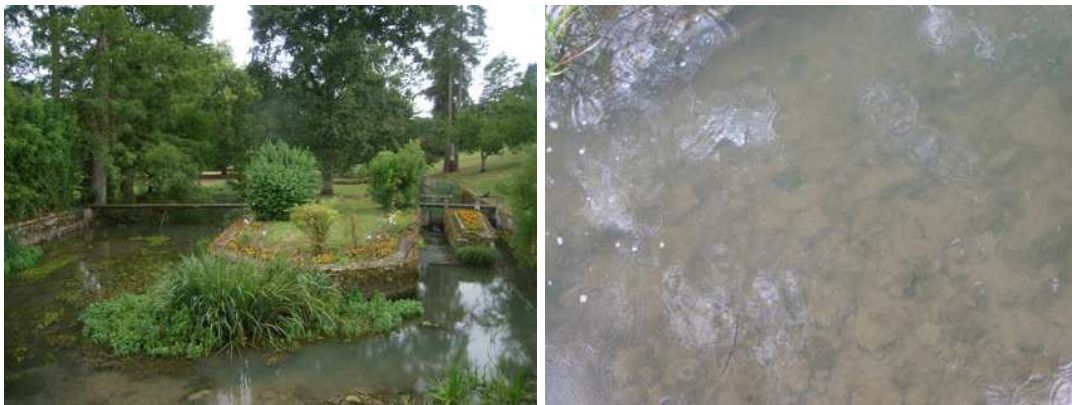
ruisseau de Payroux

Présence de seuils confirmée sur le site visité.

Dépôts fins abondants sur les pierres et cailloux.

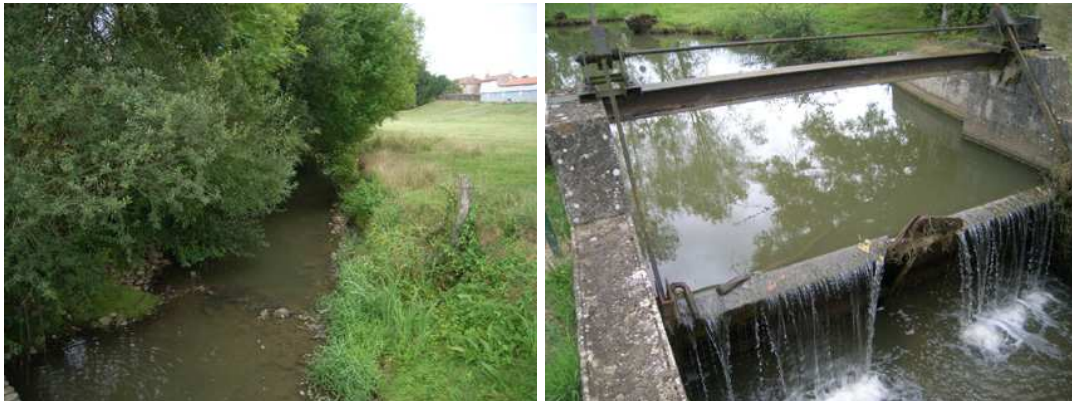
ruisseau de Payroux à Mauprévoir

Site avec un plan d'eau « de loisir » calé par un seuil.

Dépôt fin toujours présent.

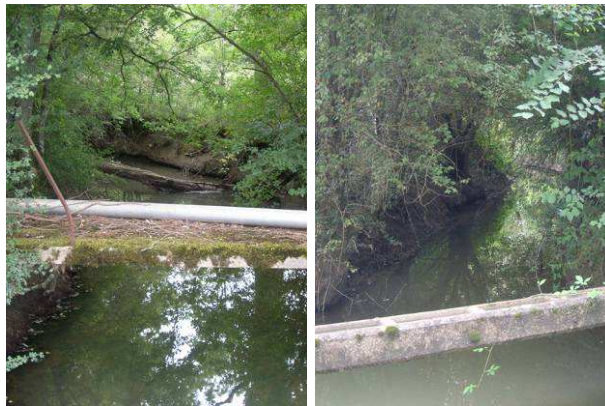
le Torigné à Mauprévoir

Cours d'eau encaissé (incision de 1.50 m environ) avec deux grands plans d'eau (plus de 4 ha) construits sur la berge en rive droite, station de pompage sur le cours d'eau, colmatage du lit.
Largeur 2.40 m.

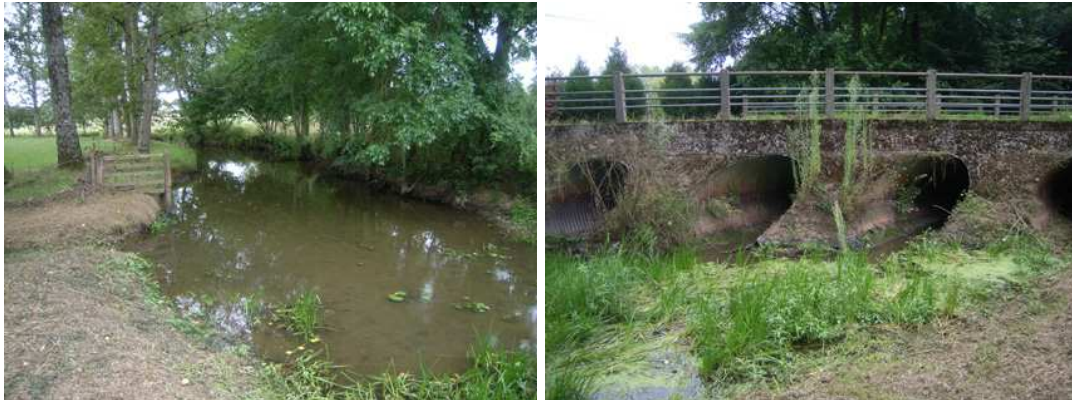
Le Clain à Pressac

au niveau de la traversée de route, vue sur un cours d'eau très boueux, d'une relative grande largeur (6 m. – localisé ?).

L'incidence du pont est assez marquée.

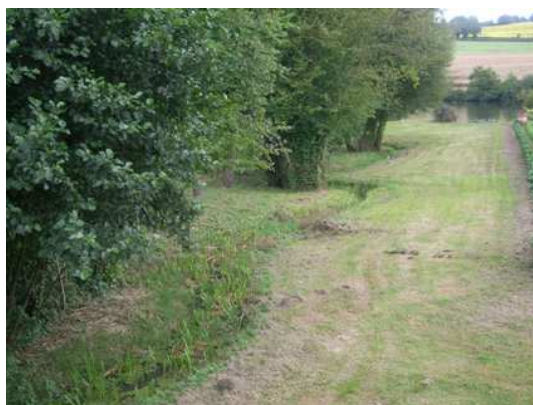
ruisseau de la Croix Rouge à Avoilles Limouzine

Très petit cours d'eau à sinuosité « naturelle », ripisylve peu développée. Largeur 1 m.

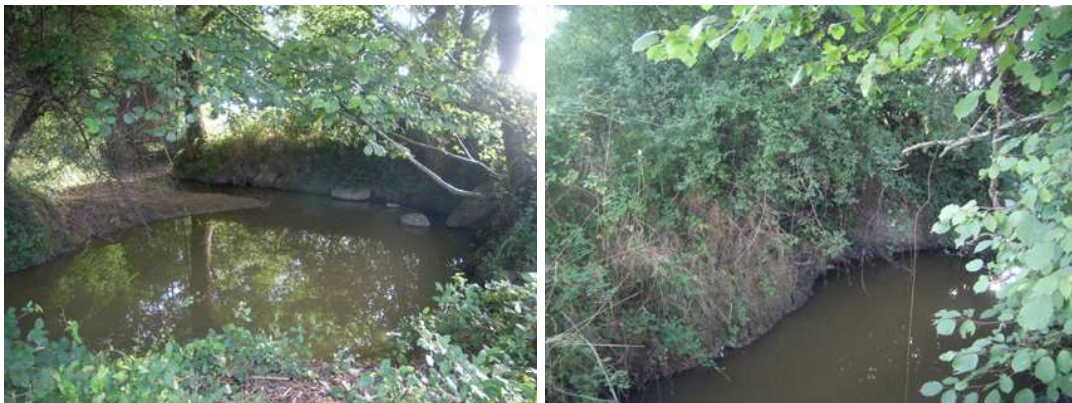
Le Marsillac à Oradour

Cours d'eau incisé (1 m environ), ripisylve bien présente

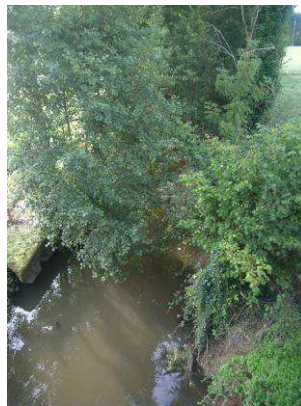
Le Blourde à Oradour

traversée urbaine

eau assez turbide

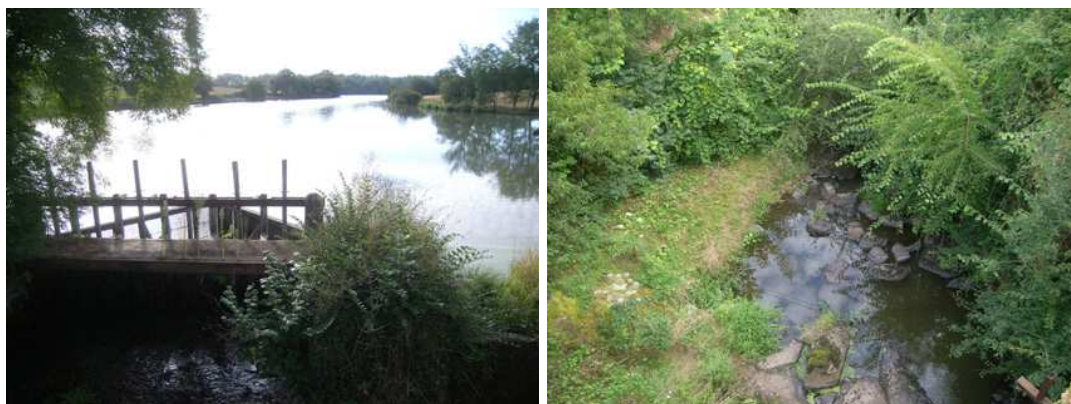
Le Blour à Oradour

Seuil, en aval d'une réserve d'eau.

Fort dénivelé, ancien moulin assez important

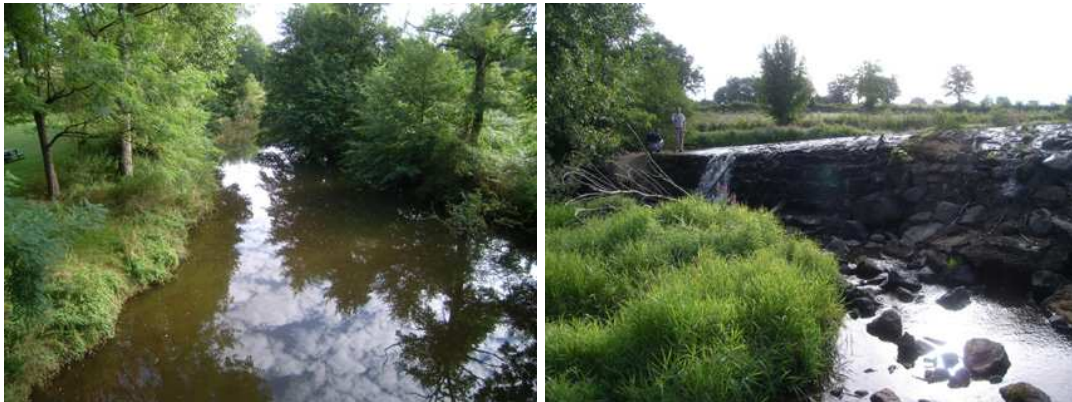
Après une recherche plus en aval (800 m), seuil en maçonnerie de 2 m. de hauteur environ.

L'incision du lit est marquée à l'aval du seuil.

La Blourde à Luchapt (amont, seuil à l'aval)

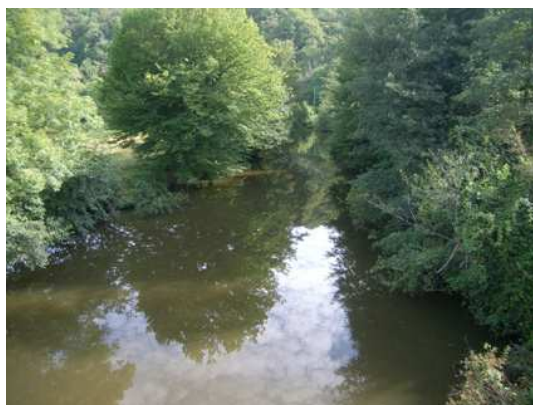
A proximité d'un site de carrière de roches massives, le cours d'eau présente un faciès lentique (la carte topographique mentionne l'existence d'un barrage 150 m à l'aval du site).

La Blourde à Mouterre (à l'aval du site)

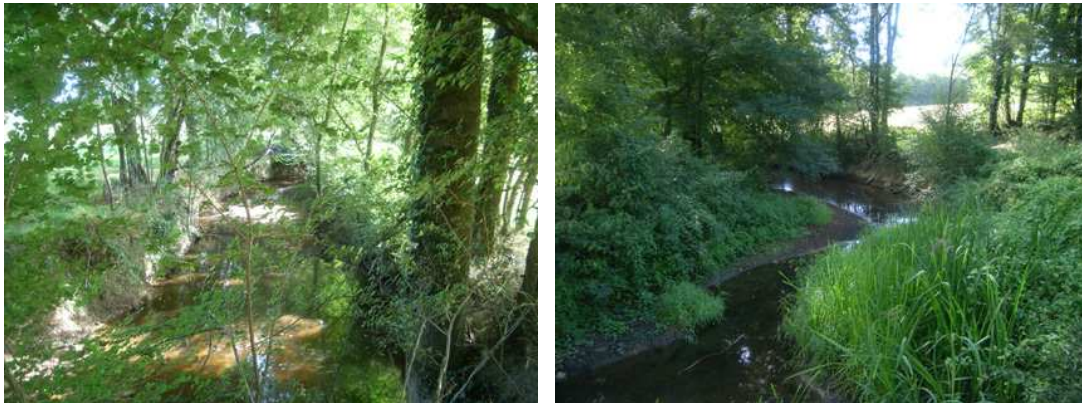
La Franche Doire à Adriers

Alternance de faciès.

profil du lit mineur en U prononcé.

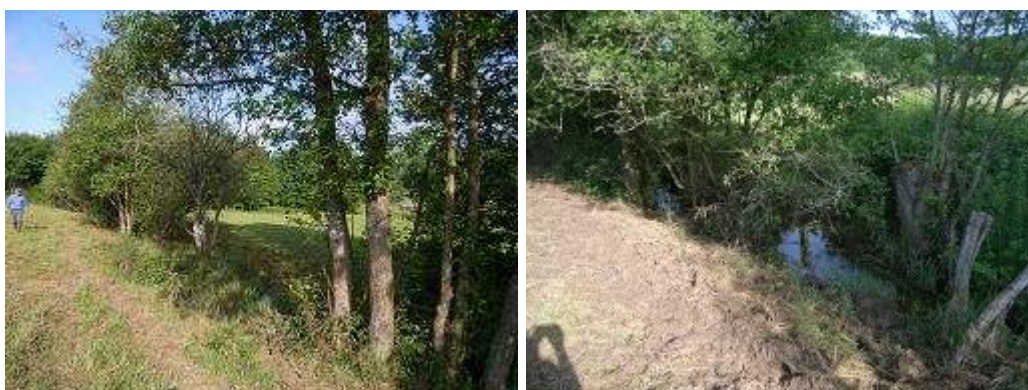
Tracé effectivement rectiligne et drainage probable (ados dans pâture et champ de maïs)

Quand les berges sont protégées du piétinement, granulométrie diversifiée avec limon, gravier voire cailloux.

La Liez amont un tracé rectiligne dans un environnement agricole

Il s'agit d'un site marécageux drainé depuis probablement très longtemps.

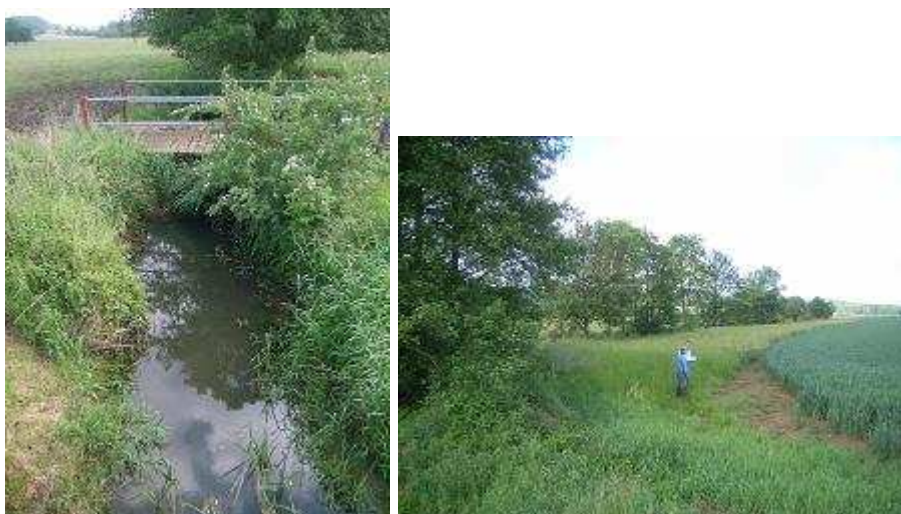
Largeur mouillée de 1 m avec une largeur à plein bord de 3 m environ,
manifestement le cours d'eau a bien été recalibré par le passé.

Le Val de Gris (aval très rectifié amont plus protégé)

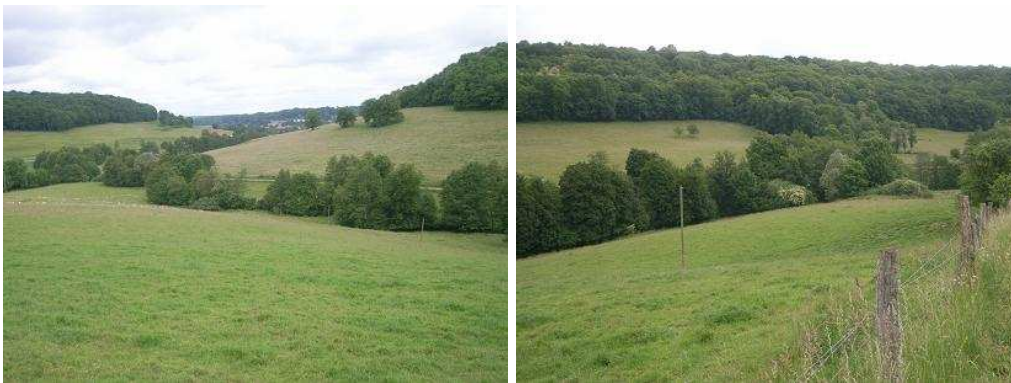
Le Confévron : vision éloignée du cordon rivulaire

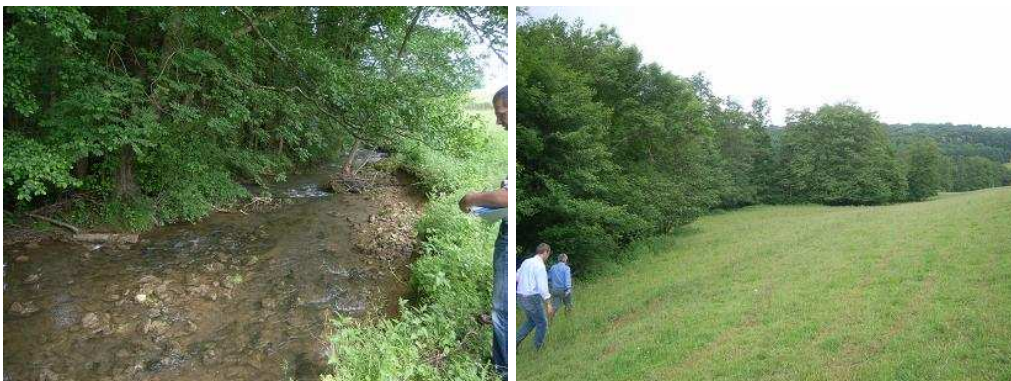
Le Confévron à Poinson les Nogent (station aval) – alternances de faciès et cordon rivulaire

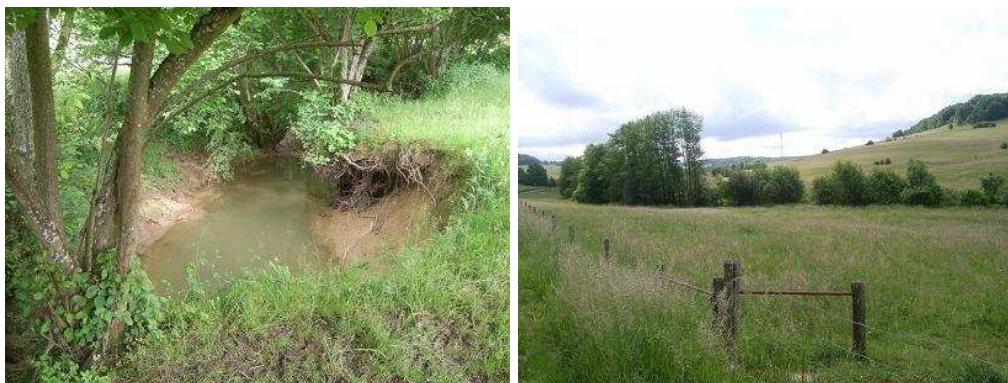
Deuxième station plus à l'amont (500 m), cours incisé (1 à 2 m) et rectifié, sous le cordon de ripisylve, granulométrie PG PF au niveau d'un radier (artificiel ?).

Largeur lit mineur 4m, largeur à plein bord 6 m

Le Confévron à Poinson les Nogent (station amont) – lit mineur incisé et cordon rivulaire

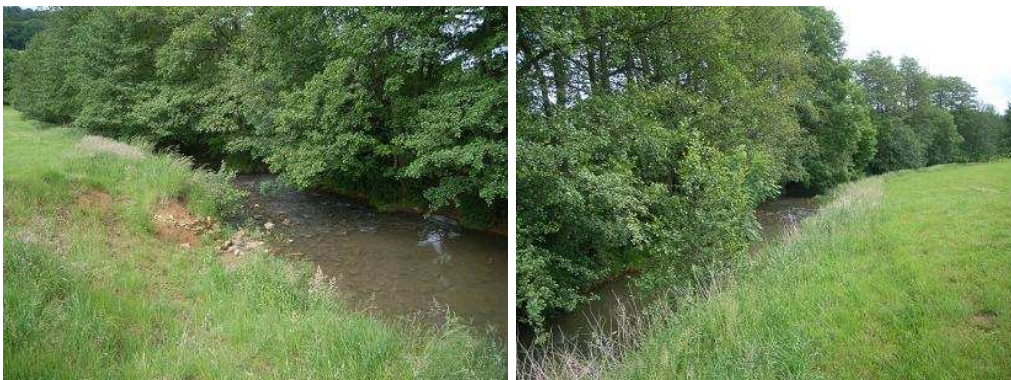
Dépôt de limon important.

Cordon rivulaire boisé en continu, mais sans extension latérale.

La Traire à Odival (52) Cours d'eau sinueux avec ripisylve sur une berge, colmatage et incision probable

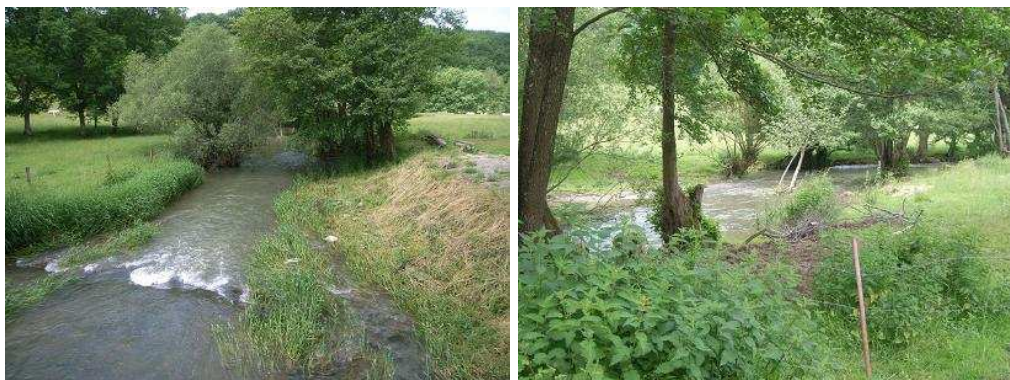
Le Rognon à Forcey

Seuils anciens en pierre avec vannages apparemment fonctionnels.

Ripisylve peu développée localement en bord de berges.

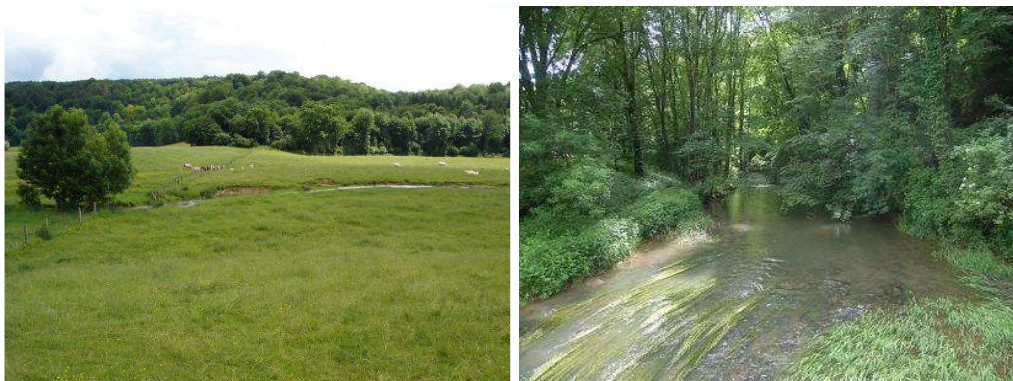
Le Rognon à l'abbaye de la Crête

cours d'eau sinueux s'écoulant dans un fond de vallée en prairie (pâturage de bovins) avec une ripisylve discontinue, absente localement.
Trace de présence ancienne de seuil effacé depuis longtemps (vestige de moulin).

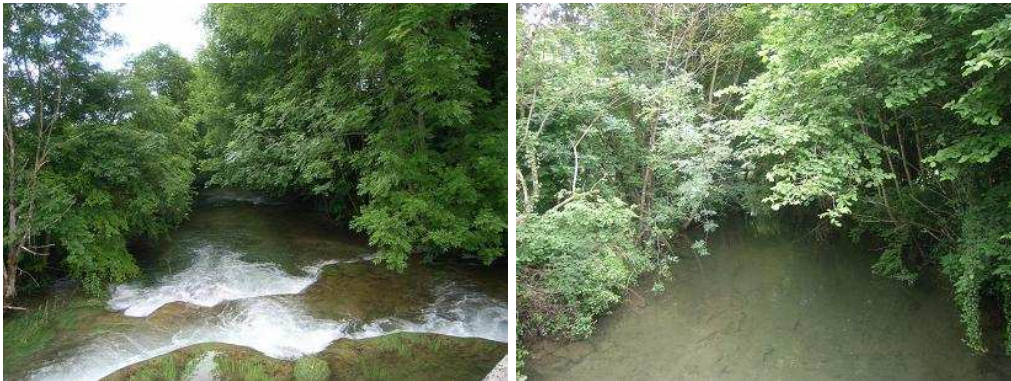
La Sueurre à Rimaucourt (52)

Cours d'eau à caractéristiques karstiques (cascade de tufs) à lit assez large (lit mouillé 7.60 m, lit plein bord 14 m), avec un cordon rivulaire très développé et un lit majeur assez bien boisé.

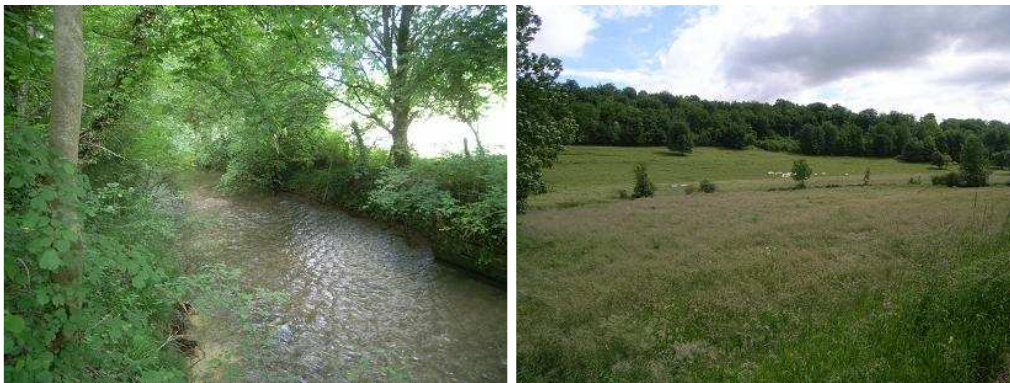
Ruisseau de la Joux à Roches Bettaincourt

Le caractère « sub-naturel » de la station semble discutable sur le plan morphologique, avec un tracé rectiligne et un faciès « plat courant » assez constant sur une grande longueur.

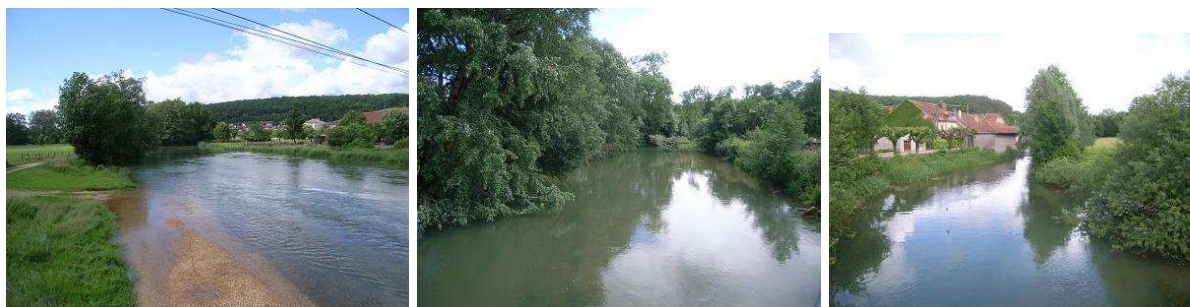
Cours d'eau assez important (rang 4) dans une traversée de village au passé déterminé par celui-ci : biefs et anciens moulins, lavoir, etc....
Granulométrie différenciée avec des bancs de dépôts actifs, herbiers à renoncule.
largeur du lit à débit plein bord 45 m, largeur du lit mouillé 35 m environ.

Le Rognon à Bettaincourt (52) sur-largeurs avec anciens équipements hydrauliques

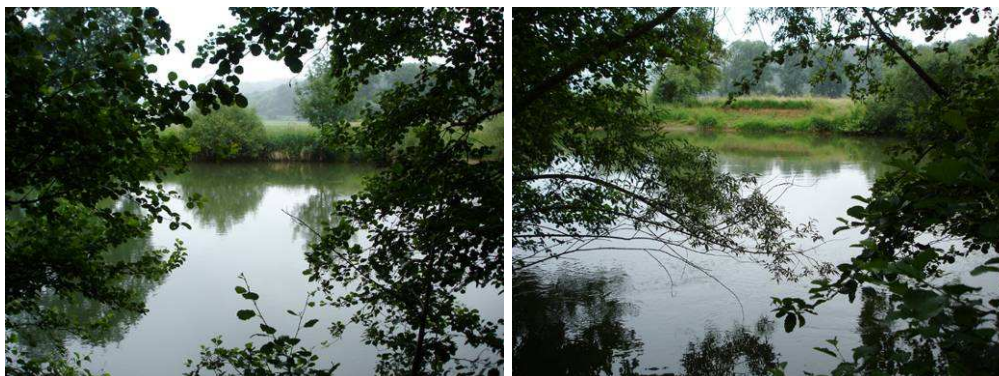
La Marne à Rachecourt (52)

Cours d'eau d'assez grande dimension (rang 5) dans un lit majeur assez large (500 – 600 m), contraint par un canal de navigation en rive droite, et des implantations de fonderie ou petites usines métallurgiques (avec des biefs plus ou moins utilisés).

Le site visité correspond à une section très rectiligne le long du canal de navigation. Le cordon rivulaire est bien présent, la végétation est moins développée dans le lit majeur occupé par des prairies.

Sur la section rectiligne, les largeurs sont de 45 m à plein bord, et de 39 m pour le lit mouillé.

Apparemment la zone correspond à un remous (seuil à 2,5 km à l'aval avec différence de 3 m environ au mnt50, fort débit le jour de la visite).

Cas d'école pour un cours d'eau moyen, avec une limitation de l'espace de liberté et occupation du lit majeur (agriculture), avec des secteurs localement rectilignes et une pression diffuse (urbanisation, seuil) .

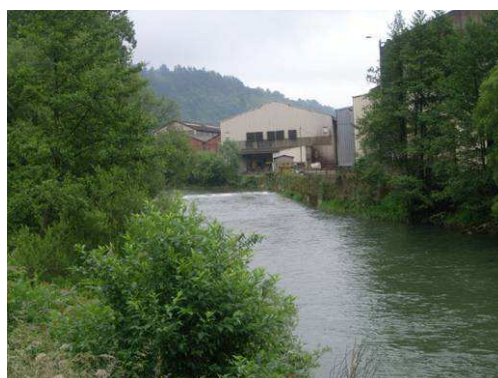
La Marne à Bussy (52)

La Marne traverse l'emprise d'une usine et longe le canal.
Présence de seuil au niveau de l'usine.
Le cours d'eau est fortement endigué et chenalisé (largeur plein bord 38 m)

Par rapport au cas précédent, niveau de pression supérieur s'exerçant plus directement sur le lit mineur.

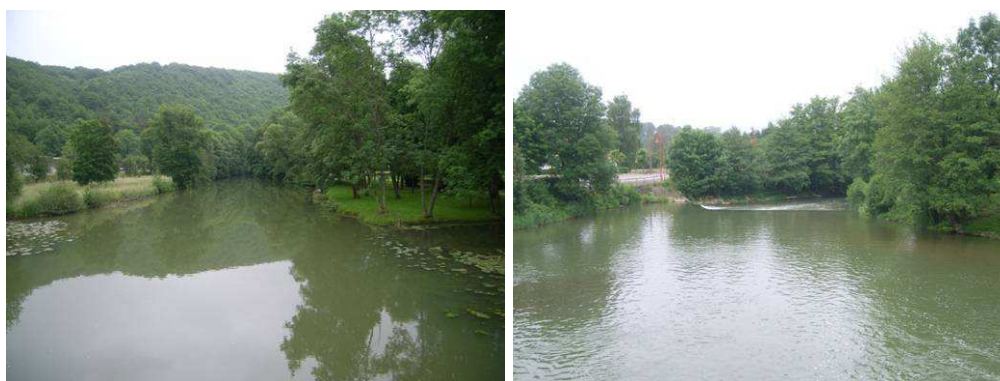
La Marne à Froncles (52)

au niveau du pont de Froncles, présence de seuils et de bras secondaires (biefs dans un environnement industriel métallurgique).
sur-largeur perceptible visuellement (largeur plein bord 32.5 m, largeur du lit mouillé 29 m)

Pression s'exerçant d'une manière différente avec des aménagements du lit mineur (seuils, sur-largeur), une pression marquée à proximité (urbanisation) et un lit majeur peu boisé.

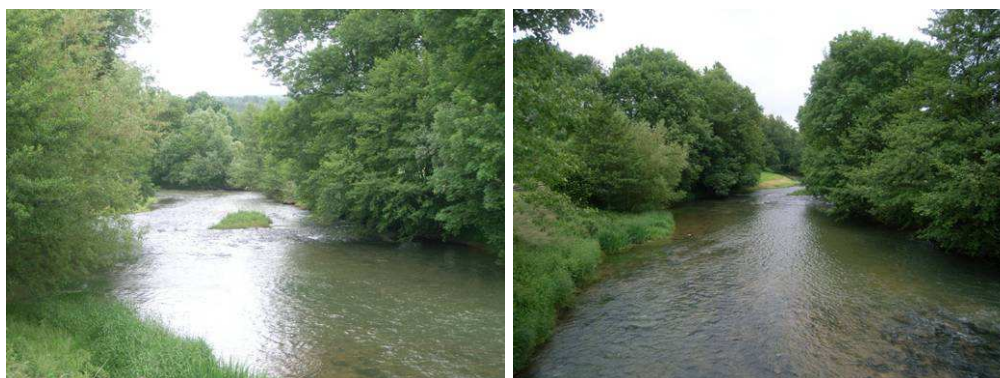
La Marne à Vraincourt (52)

Un arrêt à 10 km à l'amont dans un secteur plus naturel (Vraincourt), permet de confirmer que la largeur « vraie » est bien dans les ordres de grandeur attendus : plein bord 24 m, lit mouillé 18.5 m pour une valeur « théorique » fixée à 14 m, avec des successions de faciès.

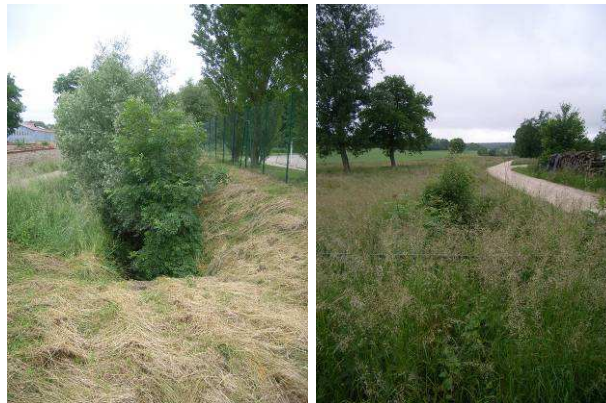
A l'amont, au niveau du village, le tracé est complètement rectiligne, canalisé, incisé avec une ripisylve résiduelle, en cours de reconstitution (plantations).

Le ruisseau d'Oudincourt (amont) dans sa partie rectiligne

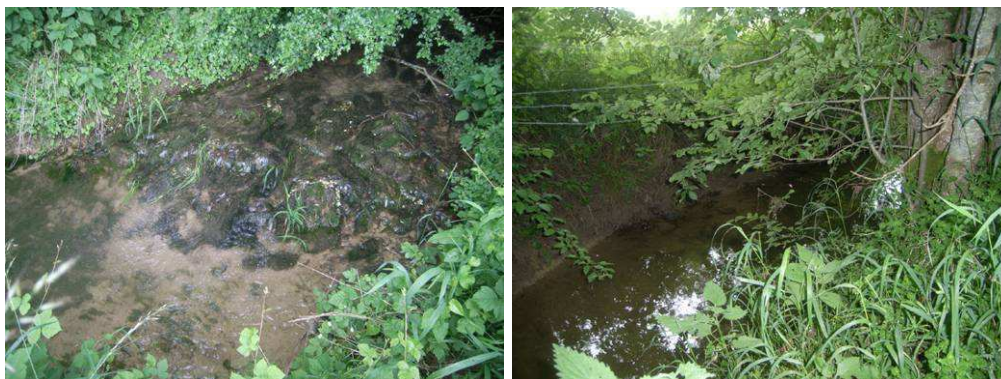
A 1.5 km à l'aval, dans les prés, le cours d'eau retrouve une sinuosité, mais un examen rapide montre l'existence d'une incision, (résultat d'érosion progressive ?), avec un colmatage très net.

Le ruisseau d'Oudincourt (aval) dans la partie sinueuse

La rectitude du tracé est manifeste avec une origine anthropique non discutable, ses effets se font sentir sur l'ensemble de l'USRA, même si la partie aval est sinueuse localement.

L'absence de ripisylve large et la faiblesse (discontinuité) du cordon rivulaire renforce l'effet négatif sur la qualité physique générale du cours d'eau.

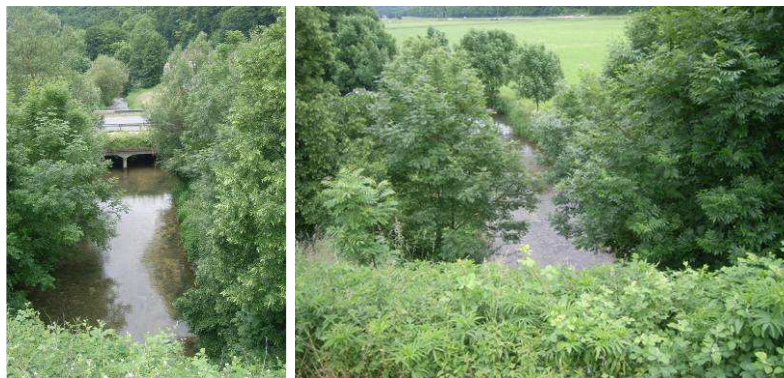
la Suize à Chaumont (52)

Site fortement influencé par des traversées de voies de communication, avec des ponts successifs, visite rapprochée du cours d'eau impossible.

Le cours d'eau passe sous la RN 67 dans un passage busé de plus de 50 m de longueur non identifiable à partir de la Bdtopo.

Secteur soumis à la pression de traversée de voies de communication sans avoir un caractère artificiel notoire, à l'exception du long passage busé.

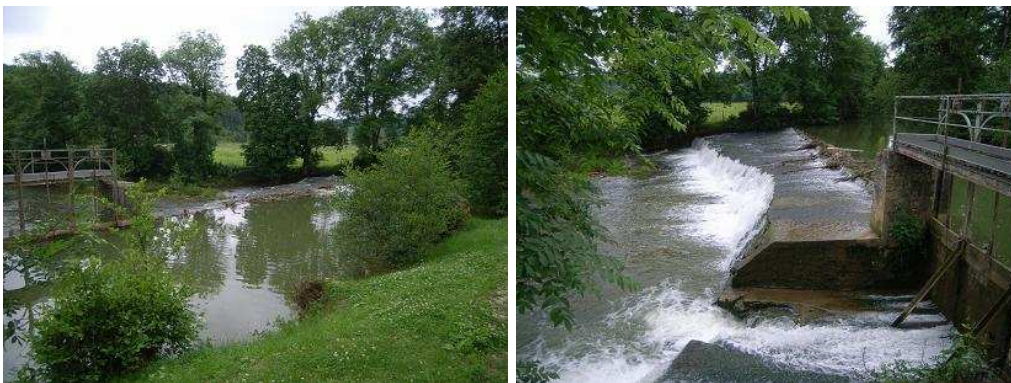
Le site visité correspond à un captage d'eau potable en lit majeur (50 m du cours d'eau), dont le niveau est maintenu par le seuil.

Géométrie du cours d'eau fortement influencée par le seuil.

la Marne à Chamarande (52), seuil maintenu pour l'alimentation en eau potable

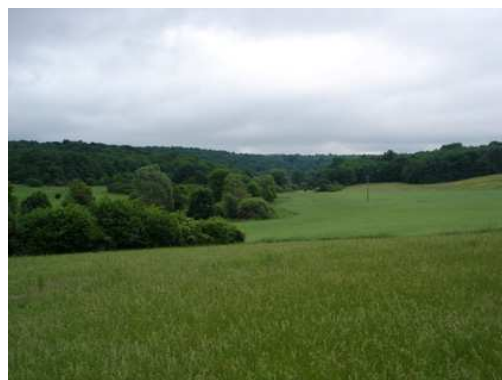
La Suize aux Brottes

Vue éloignée, cours d'eau peu accessible.
Cordon rivulaire discontinu à l'aval, mais assez dense à l'amont.
Le problème soulevé vient d'un problème de calcul du taux de végétation dans le buffer 10m.
Seuil visible de 1 m environ absent de la base de donnée.

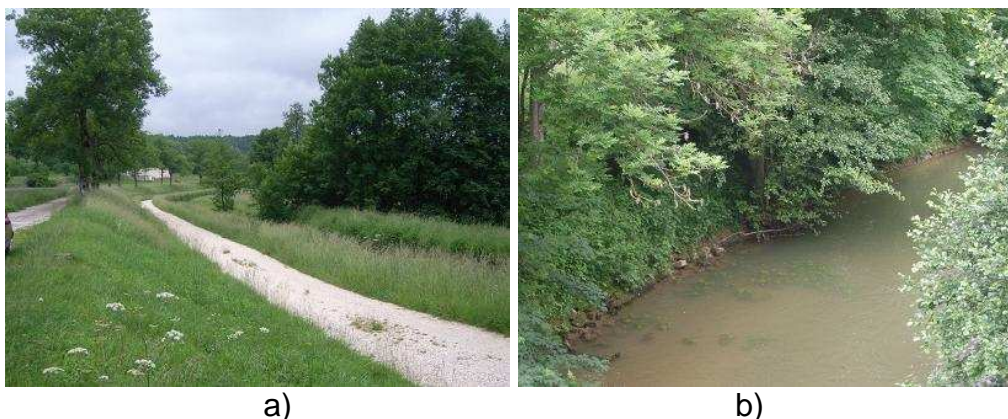
Le site est caractéristique avec l'exiguïté du lit majeur occupé par la voie ferrée en rive gauche et le canal de navigation en rive droite (avec un emprise augmentée par l'existence d'un contre canal), chacun à des niveaux de 10 à 15 m de dénivelé par rapport au fond du lit mineur ; celui-ci apparaît extrêmement enfoncé, et a été renforcé par un perré en pied de talus.

Le cordon rivulaire est, en revanche, assez abondant.

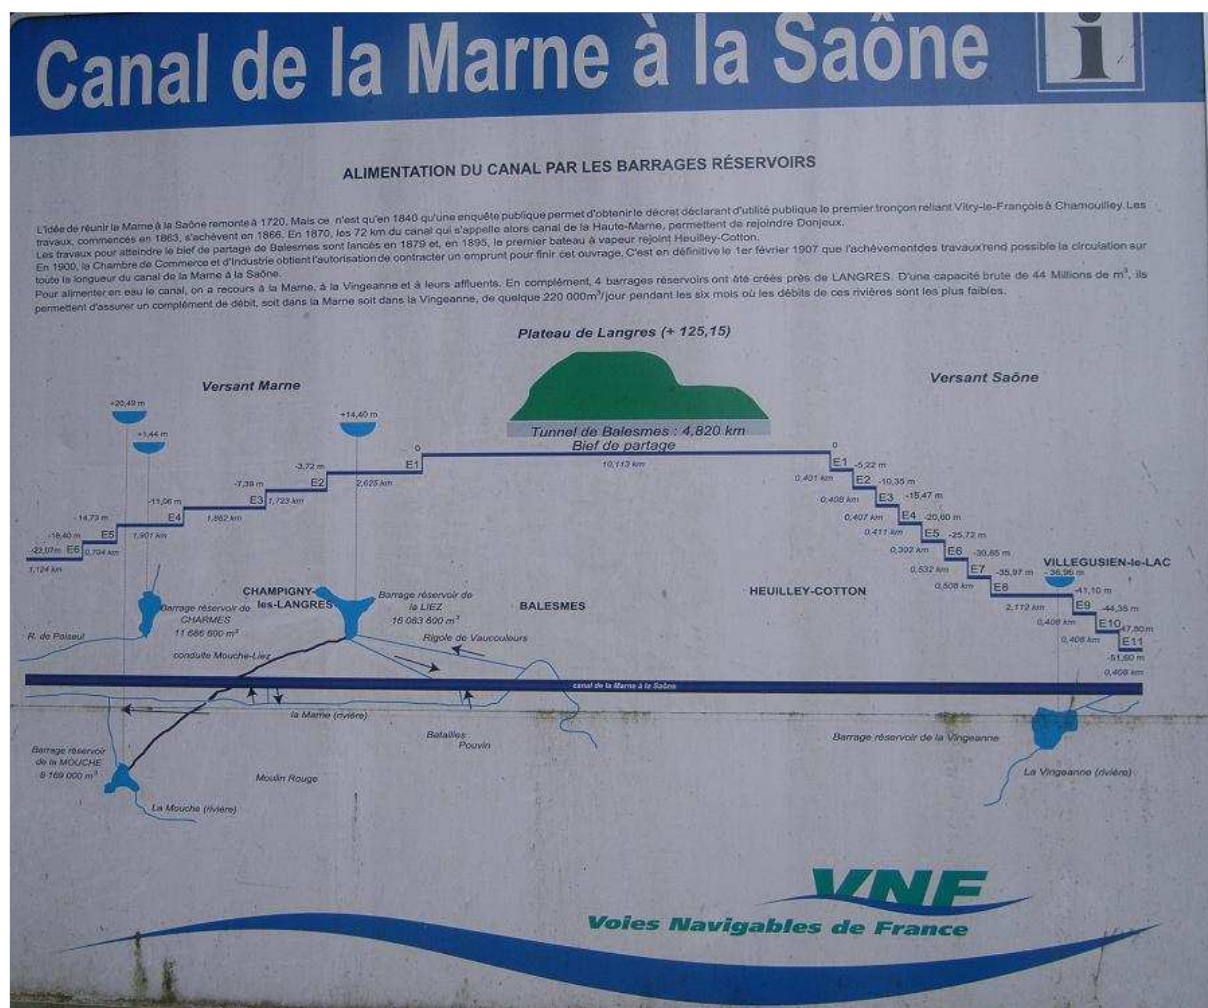
L'ensemble du système hydraulique consiste à assurer un soutien d'étiage au cours d'eau principal (la Marne), pour permettre une ré-alimentation en différents points du canal afin de compenser les pertes liées aux fuites et au fonctionnement de l'ensemble.

Réservoir de Charnes - Panneau expliquant le fonctionnement hydraulique de l'ensemble.

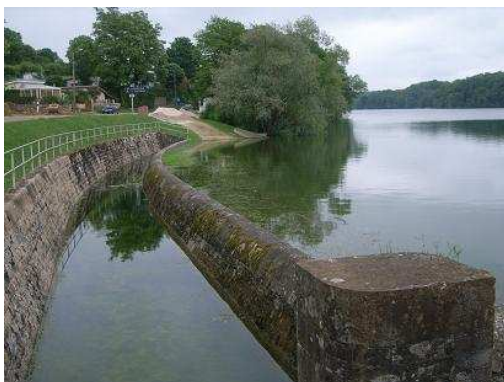
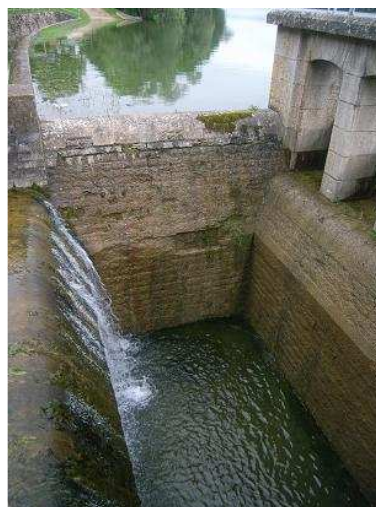
Réservoir de Charmes – détails du déversoir de crue.

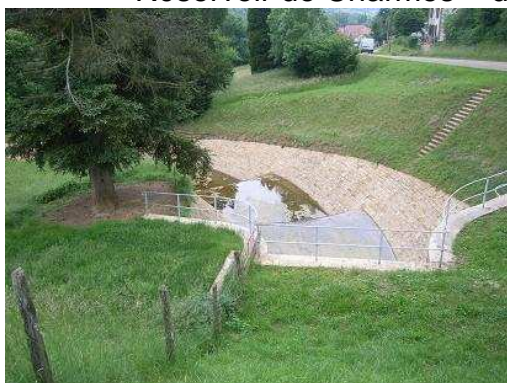
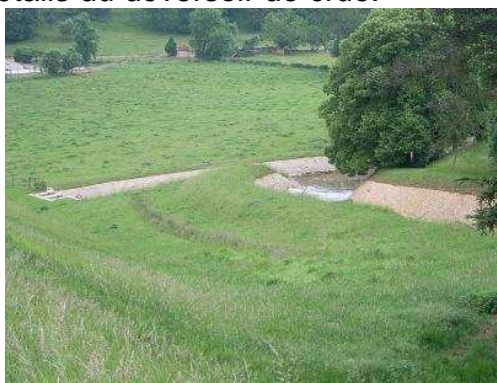
Réservoir de Charmes – évacuateur de crues et chenal de restitution.

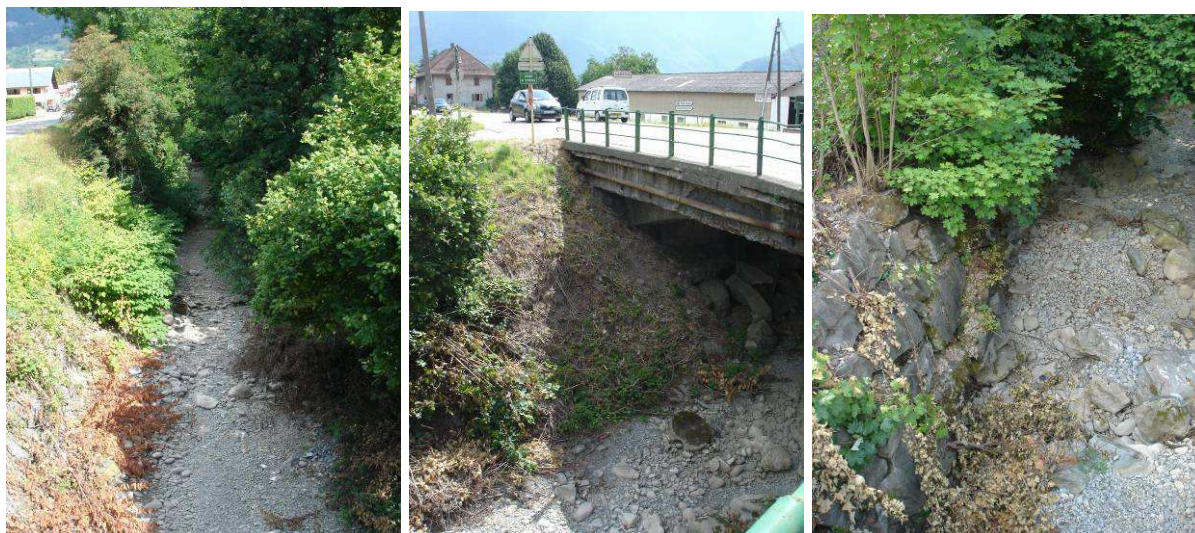
Le Chiriac à Gilly sur Isère

Cours d'eau (torrent) à forte pente, très incisé (4 m par rapport au TN), et à sec
Largeur moyenne de 8.50m.

Granulométrie très grossière (D50 de l'ordre de 0.5 m).

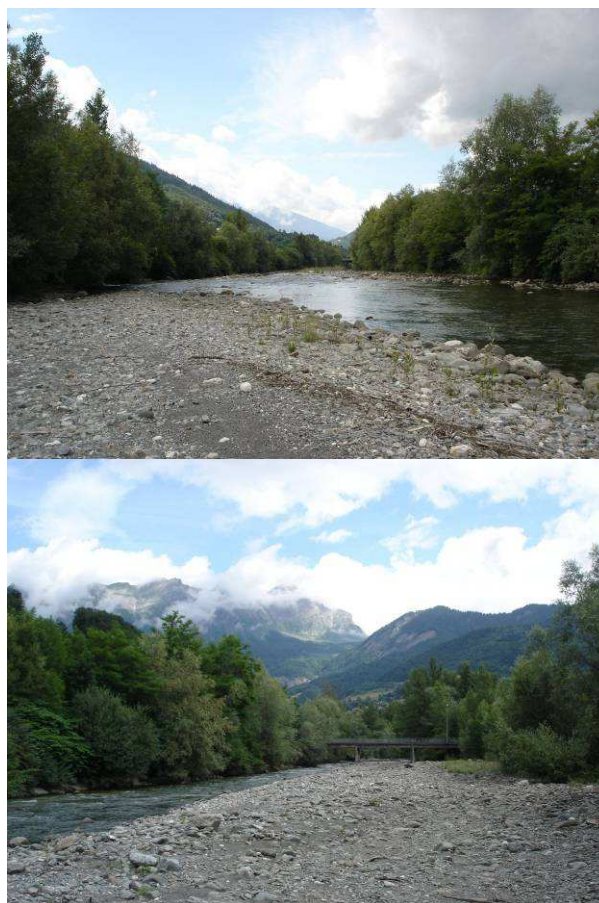
L'Arly en aval d'Ugine

Assez grand cours d'eau (largeur 38 m), à fort transport solide (bancs actifs), au lit mineur assez large.

Qualité de l'eau très douteuse (signe de présence de matières organiques).

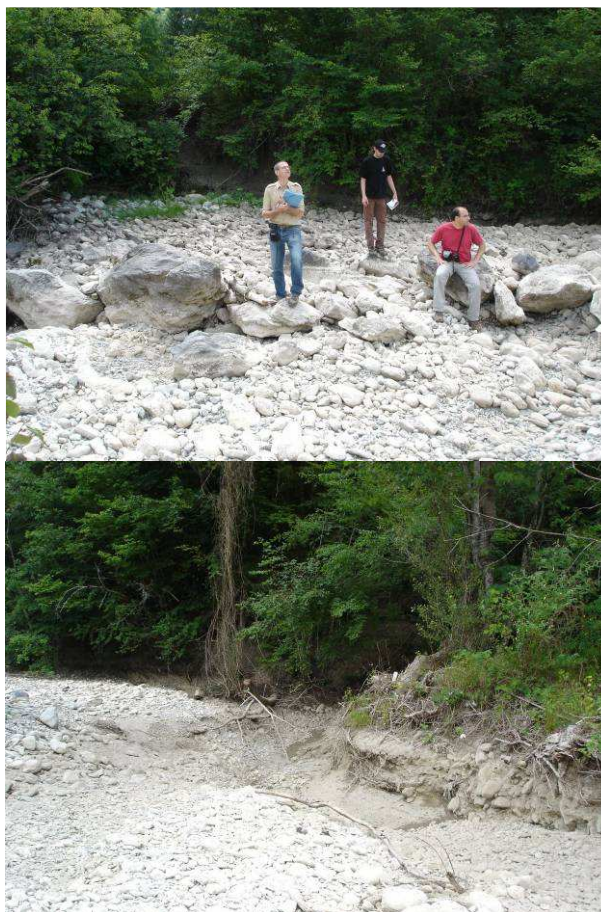
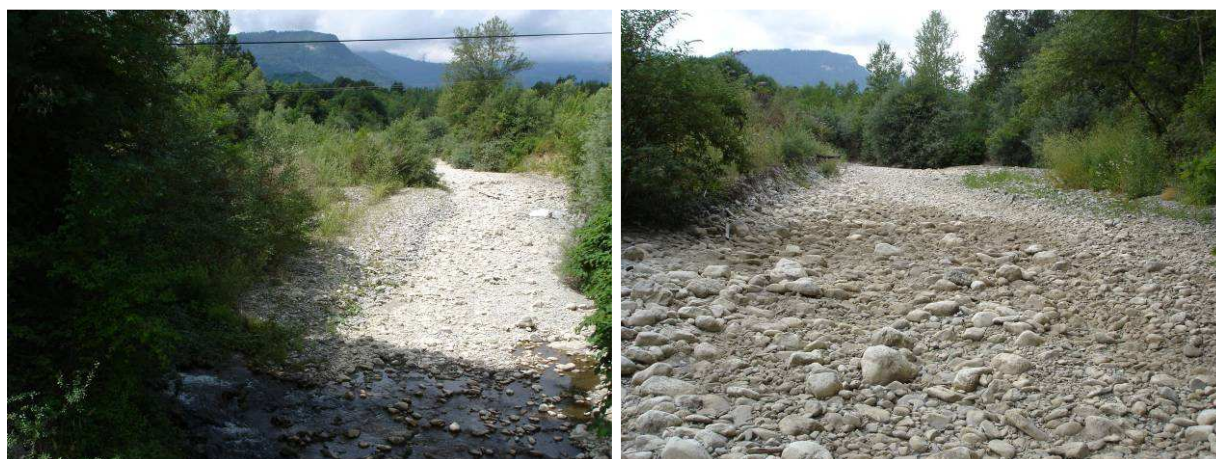
La Chaise à Ombre dessous (Marlens)

Cours d'eau à sec au (sauf affluent en rive gauche au niveau du pont) , assez large (58 m à plein bord), présentant les caractéristiques d'un transport solide très important.

Certains bancs ont une végétation ligneuse assez agée (5 – 6 ans), apparence d'un « oued » cévenol quasi naturel.

Sur le site, pas d'élément visible et interprétable pour comprendre le phénomène, en revanche, un extrait de vue satellite (Google Earth) est très parlant, l'examen de la carte au 1/25 000ème montre que la situation n'est ni récente, ni exceptionnelle..

Apparemment, un bief non repéré lors de la visite est susceptible de détourner les bas débits de la zone visitée, effet qui s'ajoute probablement aux infiltrations dans le cône alluvial.

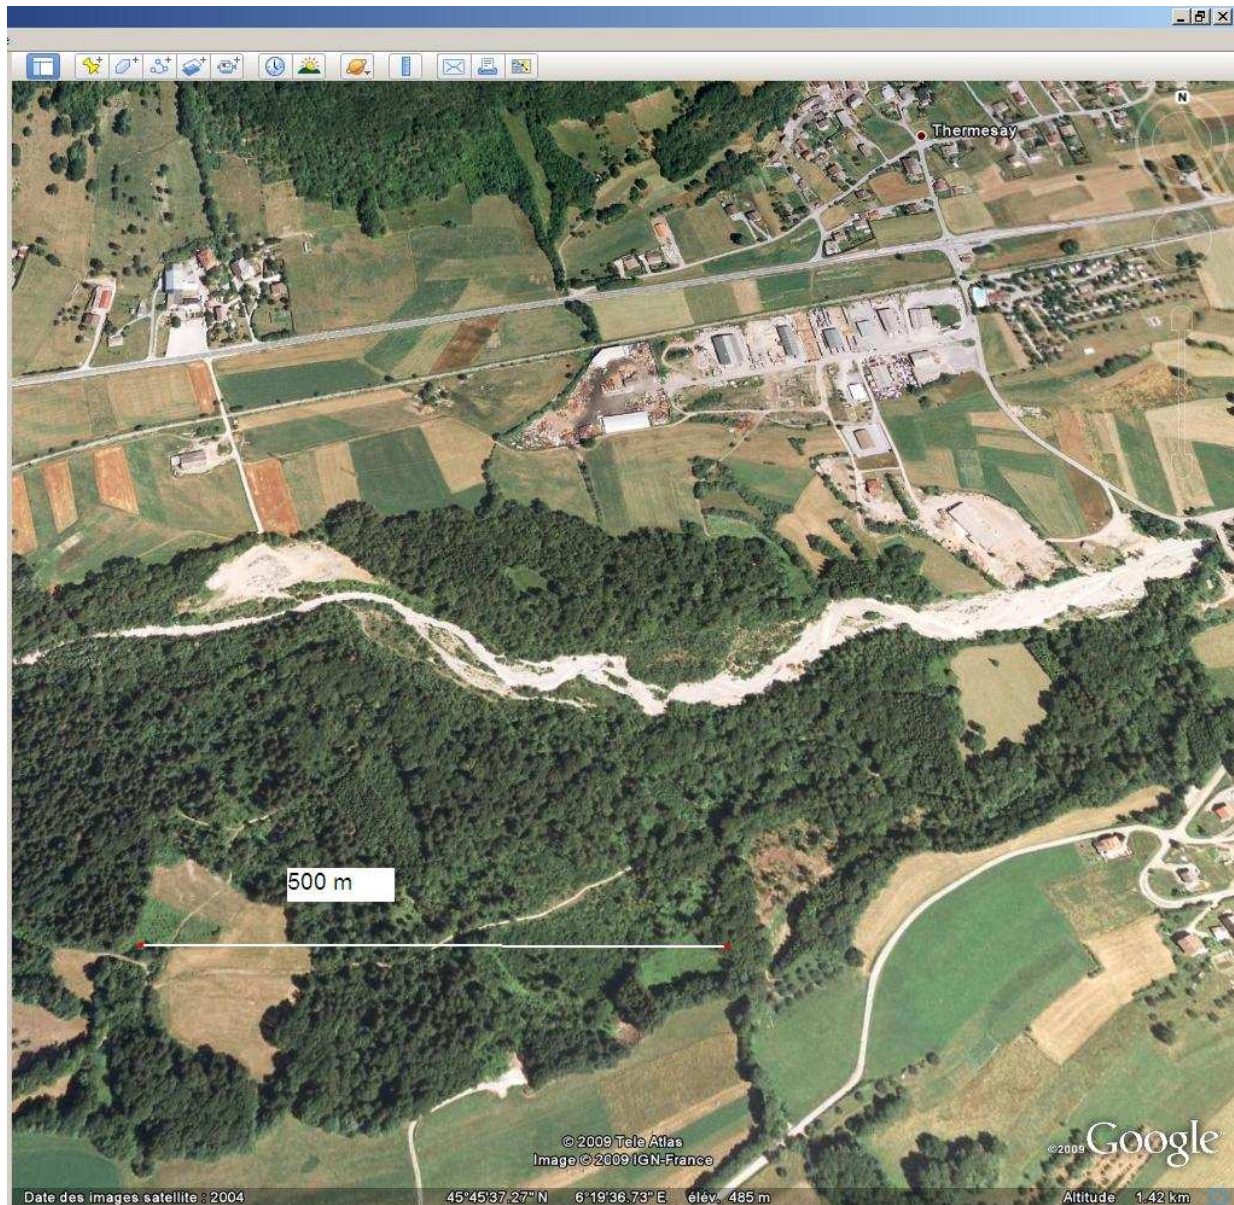
La Chaise à Ombre dessous (vue aérienne Google earth)
