SYstème Relationnel d'Audit de l'Hydromorphologie des Cours d'Eau

Acquisition des données au niveau des tronçons géomorphologiques

Expérience des bassins versants tests

Rapport V0

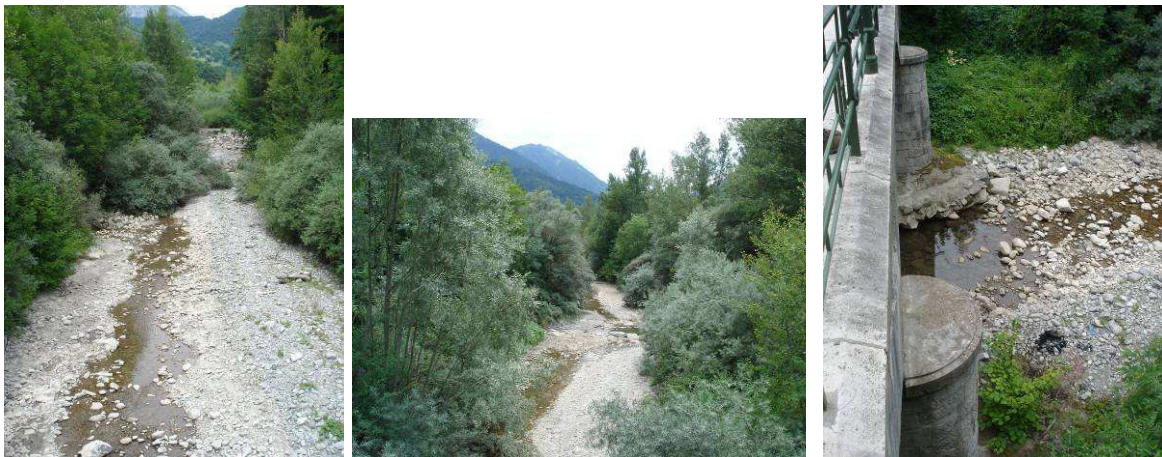
La Chaise à St Ferreol

Cours d'eau presque à sec, toujours assez large (37 m) présentant des signes d'incision (-1 m visible au niveau des piles de ponts, gros seuils récent en enrochement destinés à stabiliser le lit, pas de succession radier / mouilles. Une ancienne zone d'extraction (accès chemin, zones terrassées) se devine à 150 m à l'amont du pont.

Le tracé est, en revanche, contraint naturellement.

On retrouve le même type de phénomène que sur la station 5 avec une pression « extraction » à l'origine.

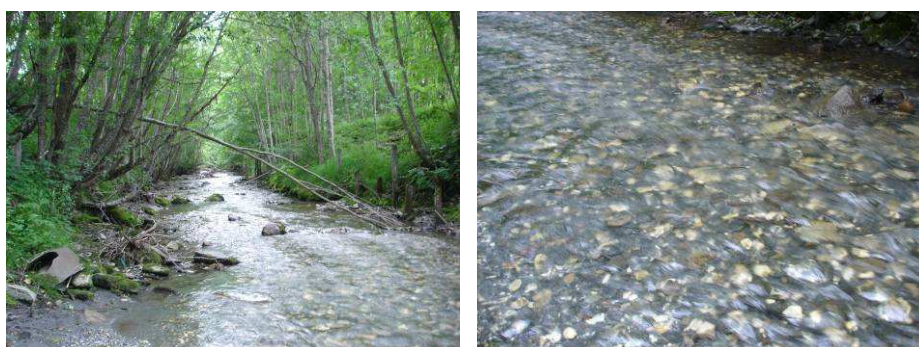
L'Arly à Mégève (Le Villard)

Cours d'eau naturellement contraint, d'une largeur de 11 m, avec des protections de berges en bois (pieux enfoncés), et une incision probable de 0.5 m
Pas de succession radier/mouille (plat courant), substrat soit colmaté (bassin versant amont dépôts et moraines glaciaires + schistes noirs du Lias), soit pavé.

Bien que le cours d'eau soit naturellement contraint dans un thalweg, l'occupation artificielle à proximité du lit mineur est très présente. Une activité de génie civil (stockage important de granulats sur la berge) est présente 100 m à l'aval du site.

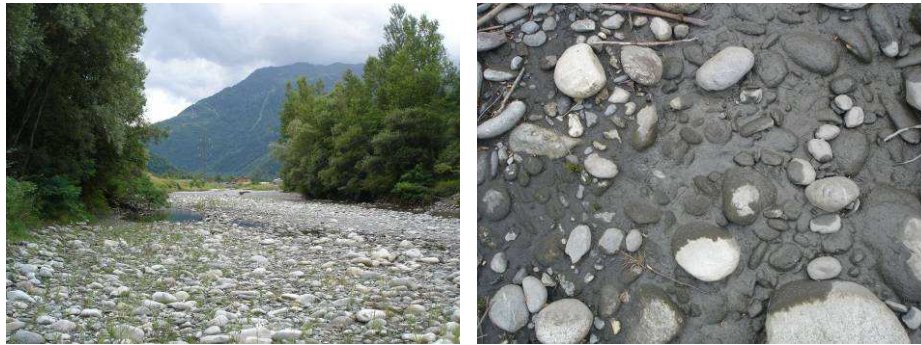
L'Isère à La Bathie (aire de Langon)

Cours d'eau dont la profondeur du lit est de 7-8 m par rapport au lit majeur, une largeur à plein bord d'environ 75 m, un débit quasi nul au moment du passage sur le site (< 1 m³/s estimé), grands bancs de sédiments exondés, avec des traces de dépôts de fines très récents, ainsi que bois mort très présents.
A l'échelle de la perception, pas d'alternance de facies vraiment nette.

L'impression dominante est le problème du débit, qui, une demi heure après, vu à 10 km à l'amont, est multiplié a minima par 10. En apparence, le problème dominant est la gestion des débits par éclusées.

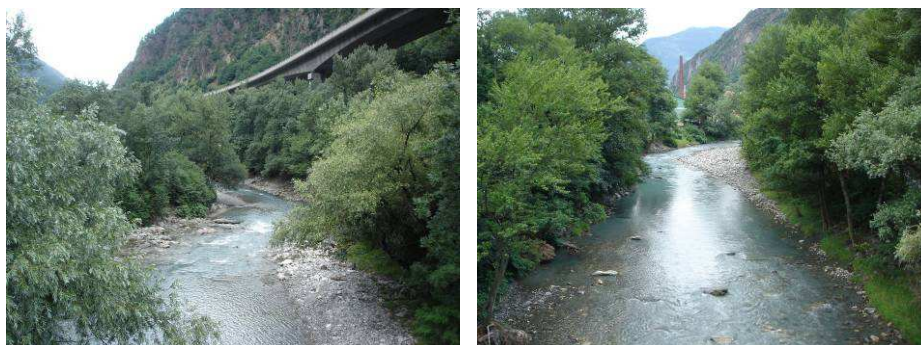
L'Isère à Notre Dame de Briançon (aval et amont)

Cours d'eau en gorges, et très endigué à l'aval du site (zone industrielle), avec un lit d'une largeur de 35 m environ.

Apparence de plat lotique (phase ascendante de l'écluse en cours), plus à l'amont, malgré un « corsetage » en enrochement, des alternances de faciès sont perceptibles.

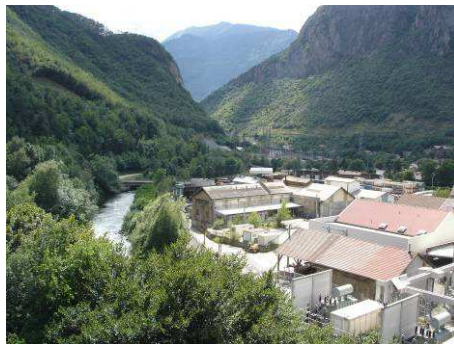
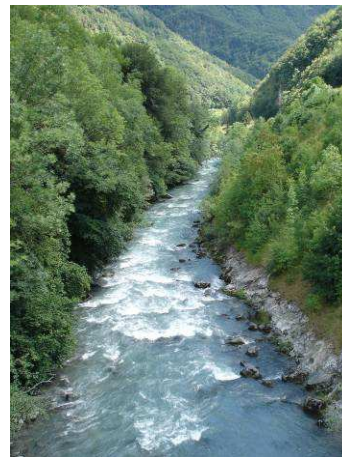
L'Isère à Pomblières et à ND du Pré (les Plaines)

Cours d'eau en gorges à l'amont (les plaines) et très endigué à l'aval (zone industrielle de Pomblières), avec un lit d'une largeur de 22 m environ.

Rapide ou radiers/rapide, (largeur plutôt faible / débit dominant), indices visibles en berge de variations fréquentes de hauteur d'eau (éclusées).

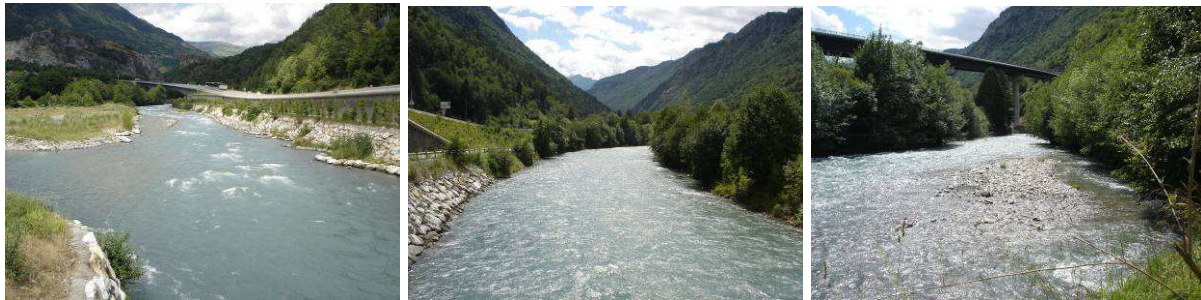
L'Isère à Centron (amont, aval du pont, 400 m à l'aval du pont)

d'endiguement –vieux enrochements) la largeur est d'environ 38- 40 m, avec des amorces de diversifications d'écoulement (îles, bancs plus ou moins fixés).

Pas d'alternance visible de faciès, indices visibles en berge de variations fréquentes de hauteur d'eau (écluses).

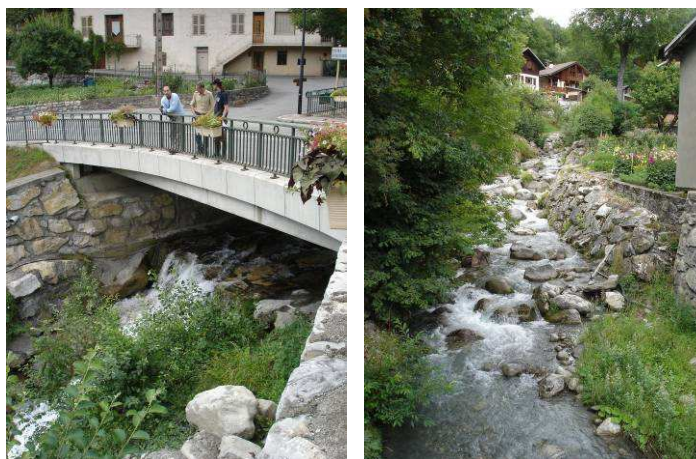
L'Ormente à Aime

Dans le village de Aime, en plein secteur urbain, aménagement lourd du cours d'eau : seuils, enrochements bétonnés en berges, largeur du lit : 8 m environ.

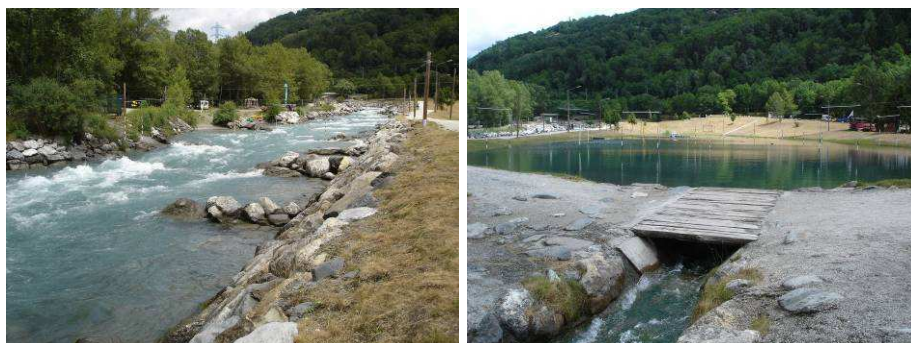
L'Isère à Bourg St Maurice (Bases internationales d'eaux vives)

Lit mineur de l'Isère équipé d'enrochements de berges, et d'épis destinés à maintenir des remous hydrauliques permanents pour les besoins de la base d'eaux vives. Secteur de départ de descente de l'Isère en rafting, hydrospeed, etc....

Largeur du lit (artificiel) 25 m

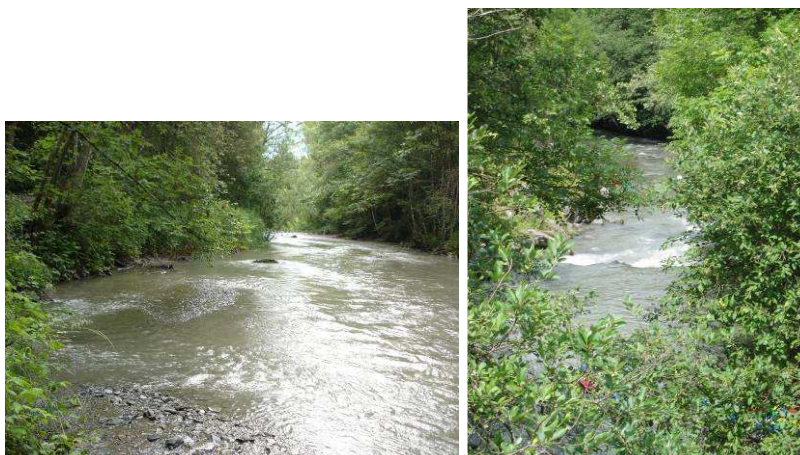
L'Isère à Séz (Pont de Longefoy) amont et aval du pont

Cours d'eau assez important (18 – 19 m de large, 23 m 600 m à l'aval), avec présence d'alternance de facies, transport solide assez actif, environnement sub naturel (ripisylve dense).

Indice de fonctionnement en éclusées (50 – 60 cm de variation)

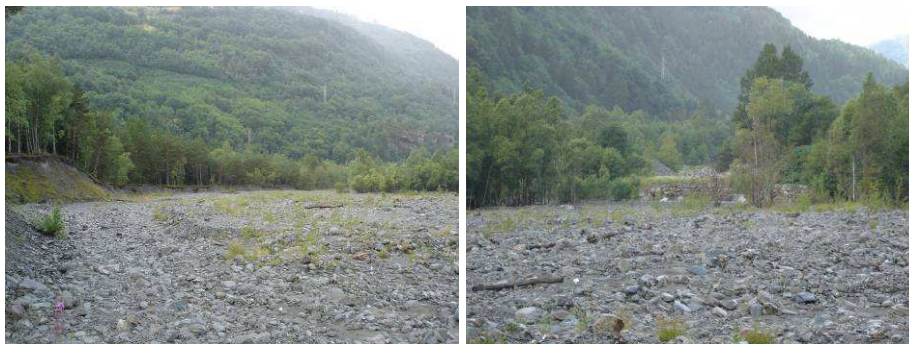
Le processus d'incision semble actif (rééquilibrage du profil par rapport l'Isère), avec un lit d'une largeur de 15 m environ.

Présence d'une activité importante d'extraction – stockage de granulats 200 m à l'aval.

Le Nant St Claude à Ste Foy (vues générales du cône d'alluvions)

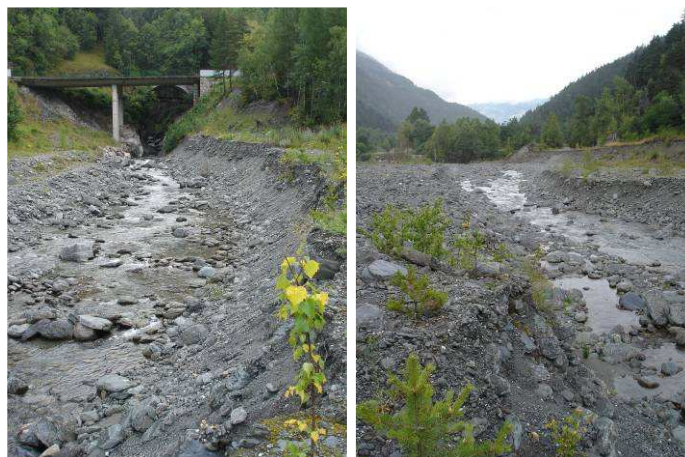
Le Nant St Claude à Ste Foy (lit mineur actif)

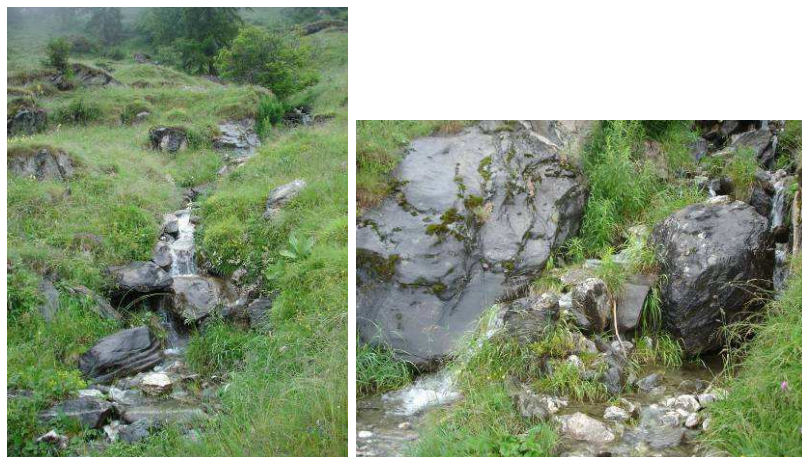
Petit ruisseau à pente très forte et à granulométrie très élevée.

Le ruisseau du Chevril à Tignes
