Constat de l'état parasitaire dans les immeubles bâtis ou non bâtis

Numéro de dossier : **EPFBR2_20250521_PARCELLE168**
Norme employée : **AFNOR NF P03-200 (Version de mai 2016)**
Date du repérage : **23/05/2025**
Heure d'arrivée : **08 h 30**
Durée du repérage : **06 h 00**
Date émission : **12/06/2025**

Adresse : **3 et 4 Place de la mairie
56250 MONTERBLANC**

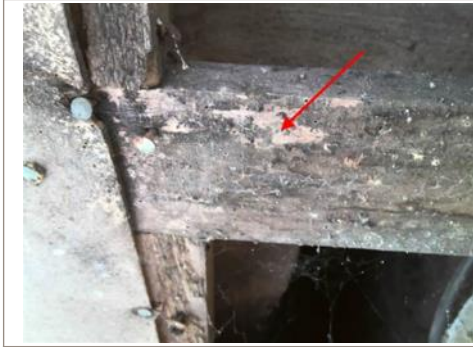
Localisation : RDC - Garage
Parasite : Petites vrillettes
Indices : Présence de trous de sortie

Parties d'immeubles bâties ou non bâties visitées	Ouvrages, parties d'ouvrages et éléments examinés	Résultats des constatations termites	Résultats des constatations des insectes à larves xylophages	Résultats des constatations des champignons lignivores
RDC - Garage	Sol - béton	-	-	-
	Mur - A, B, C, D - béton	-	-	-
	Plafond - bois	-	-	-
	Fenêtre - bois et peinture	-	-	-
	Garniture Fenêtre - métal et peinture	-	-	-
	Charpente - bois	-	Indice d'infestation de petites vrillettes : Présence de trous de sortie	-
	Tuyau - métal et peinture	-	-	-

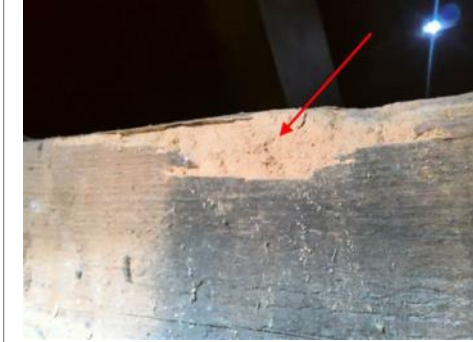
Localisation : Combles
Parasite : Petites vrillettes
Indices : Bois dégradé, Présence de trous de sortie, Présence de vermoulures, Présence de sciure de bois

Fenêtre - bois et peinture	-	-	-
	Garniture Fenêtre - métal et peinture	-	-	-
	Porte - bois et peinture	-	-	-
	Radiateur - métal et peinture	-	-	-
	Volet - métal et peinture	-	-	-
	Tuyau - métal et peinture	-	-	-
Étage 1 - Placard	Sol - parquet	-	-	-
	Mur - A, B, C, D - plâtre et peinture	-	-	-
	Plafond - plâtre et peinture	-	-	-
	Plinthes - bois	-	-	-
Combles	Plafond - bois	-	-	-
	Sol - parquet	-	-	-
	Charpente - bois	-	<p>Indice d'infestation de petites vrillettes : Bois dégradé, Présence de trous de sortie, Présence de vermoulures, Présence de sciure de bois</p>	-
