Maîtrise d'œuvre relative à la restauration du barrage de Bouzey

Dossier de Consultation des Entreprises

DONNEES DE BASE

8210492 – DCE – ANX.2 – A

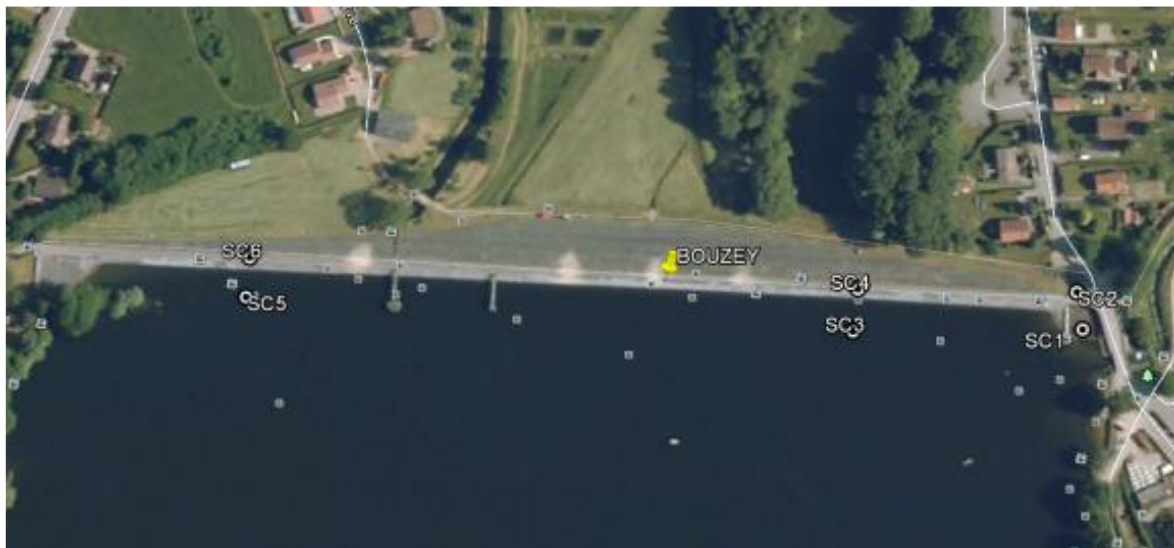
Figure 5 - Implantation des sondages carottés GEOTEC

- 6 sondages carottés SC1 à SC6 dont un a été équipé d'un piézomètre, avec réalisation d'essais Lugeon au droit de l'évacuateur
- Imageries de parois de forage sur les carottages précédents avec une analyse stéréoscopique,
- 4 essais Down-Hole dans les sondages carottés précédents,
- 8 essais de mesure de la résistance à la compression simple ;
- Des mesures de la densité ont également été réalisées sur des échantillons de sol en place prélevés en carottage à différentes profondeurs. La position des mesures de densité n'a pas été reportée, en effet les essais ont été réalisés sur des échantillons prélevés en sondage, mais leur position exacte n'est pas garantie.

L'implantation de ces sondages est présentée sur le plan GEO-03 et sur la figure ci-dessous :
