Rapport de repérage amiante avant réalisation de travaux dans un immeuble bâti

Rapport N° : 26432624/S2/1/AM-RTV_V1**Rédigé le : 30/06/2025****Référence au programme de travaux :**

Batiment 2bis

rdc Haut

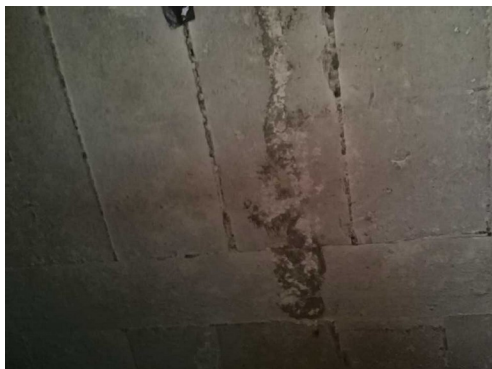
P26	ZPSO 4
Rez-de-chaussée -> E018 attente

Plafonds -> Peintures décoratives

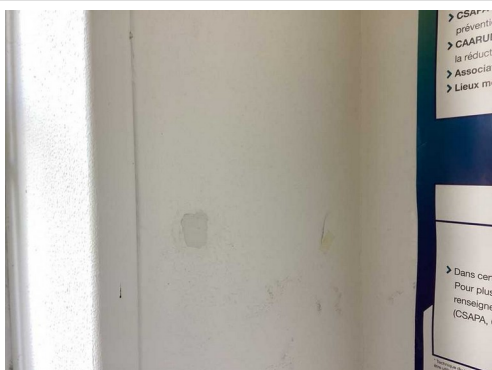
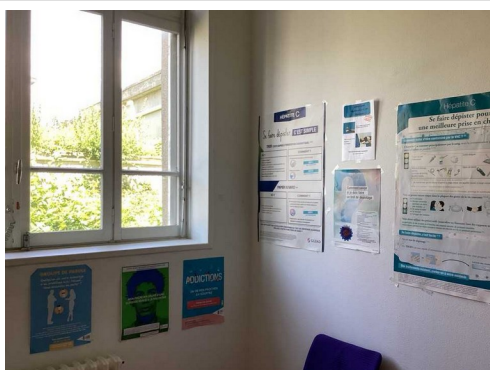
P3	ZPSO 7
Rez-de-chaussée -> E018 attente

Murs et cloisons maçonnées "en dur" -> Peinture Enduits lissés, projetés ou talochés

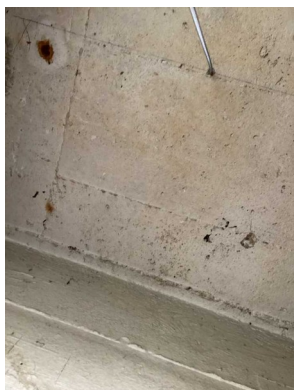
P20	ZPSO 4
Rez-de-chaussée -> E020 bureau médical

Plafonds -> Peintures décoratives

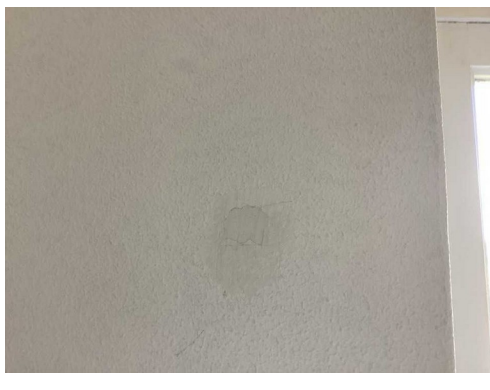
P9	ZPSO 1
Rez-de-chaussée -> E020 bureau médical

Rez-de-chaussée -> E020 bureau médical	Murs et cloisons maçonnées "en dur"	Peinture	/	Vert, Blanc	1	P9* P	/	AN	/	Oui
Rez-de-chaussée -> E020 bureau médical	Murs et cloisons maçonnées "en dur"	Enduits lissés, projetés ou talochés	Plâtre	Beige	1	P9* P	/	AN	/	Oui
Rez-de-chaussée -> E020 bureau médical	Cloisons (légères et préfabriquées)	Bandes calicot	Papier	/	2	P21 P	/	AN	/	Oui
Rez-de-chaussée -> E020 bureau médical	Cloisons (légères et préfabriquées)	Enduits de jointoiement des plaques de plâtre	Plâtre	Beige	2	P21 P	/	AN	/	Oui
Rez-de-chaussée -> E020 bureau médical	Cloisons (légères et préfabriquées)	Bandes calicot	Papier	/	3	/	S14	AN	/	Oui

Murs et cloisons maçonnées "en dur" -> Peinture Enduits lissés, projetés ou talochés

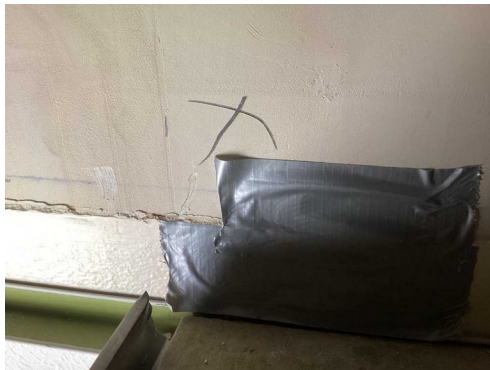
P21	ZPSO 2
Rez-de-chaussée -> E020 bureau médical

Cloisons (légères et préfabriquées) -> Bandes calicot Enduits de jointoiement des plaques de plâtre

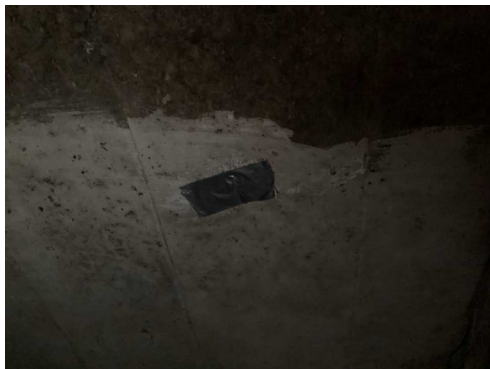
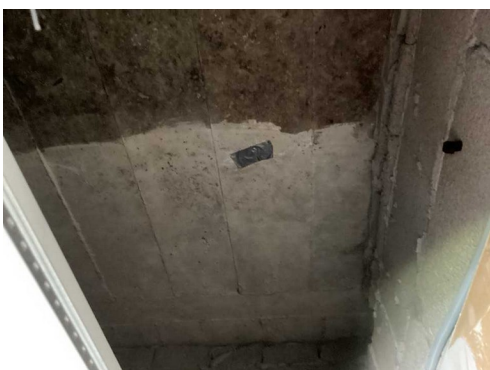
P16	ZPSO 4
Rez-de-chaussée -> E024 bureau médical

Plafonds -> Peintures décoratives

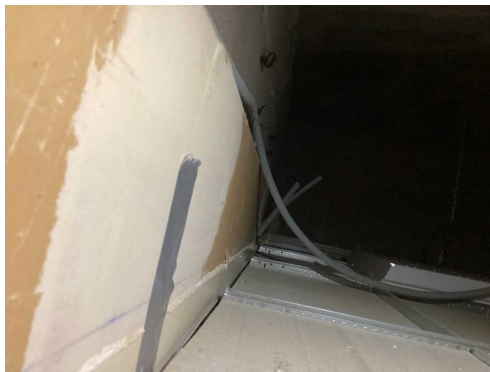
P17	ZPSO 2
Rez-de-chaussée -> E024 bureau médical

Cloisons (légères et préfabriquées) -> Bandes calicot Enduits de jointoiement des plaques de plâtre

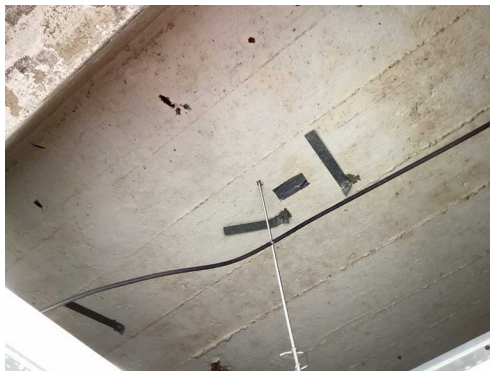
P12	ZPSO 4
Rez-de-chaussée -> E028 attente

Plafonds -> Peintures décoratives

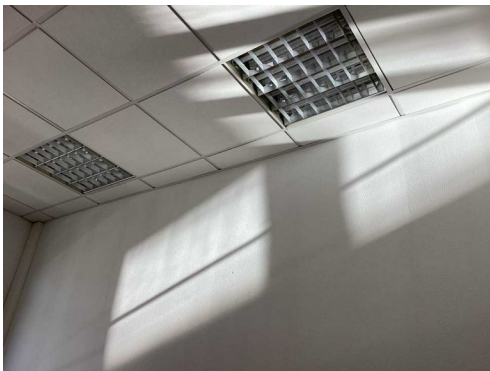
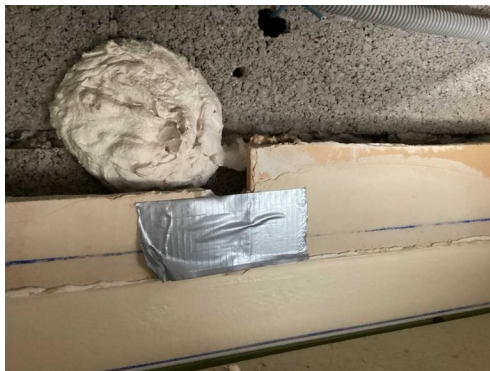
P13	ZPSO 2
Rez-de-chaussée -> E028 attente

Cloisons (légères et préfabriquées) -> Bandes calicot Enduits de jointoiement des plaques de plâtre

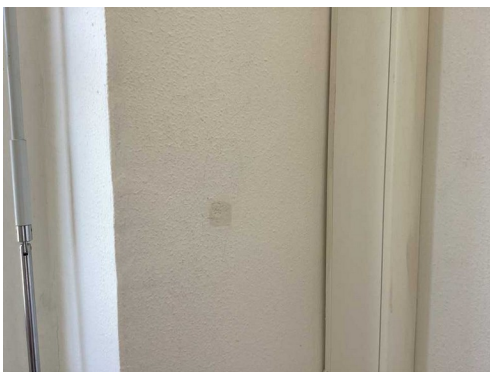
P2	ZPSO 7
Rez-de-chaussée -> E028 attente

Murs et cloisons maçonnées "en dur" -> Peinture Enduits lissés, projetés ou talochés Enduits lissés, projetés ou talochés

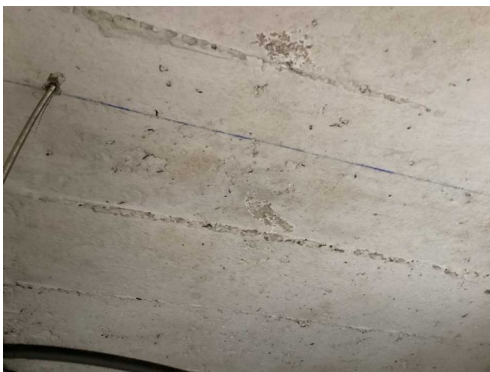
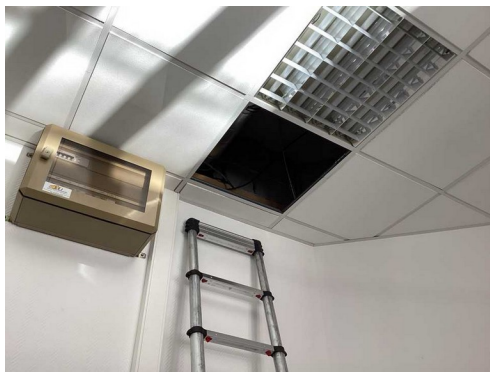
P11	ZPSO 4
Rez-de-chaussée -> E032 bureau

Plafonds -> Peintures décoratives

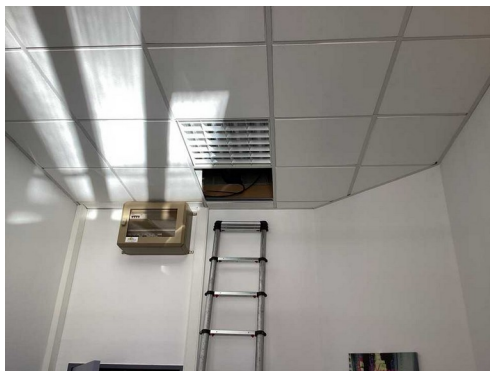
P10	ZPSO 2
Rez-de-chaussée -> E032 bureau

Cloisons (légères et préfabriquées) -> Bandes calicot Enduits de jointoiment des plaques de plâtre

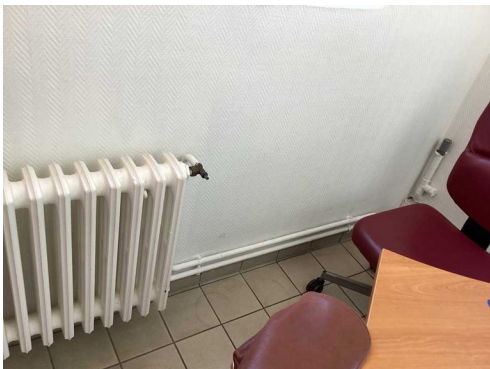
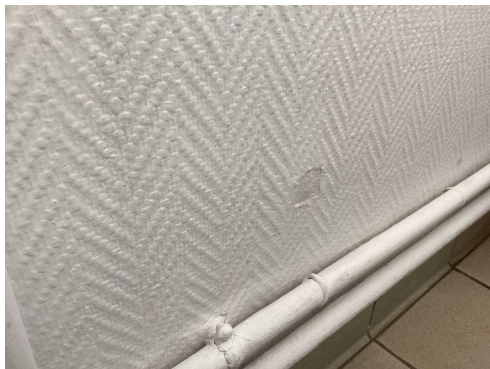
P1	ZPSO 7
Rez-de-chaussée -> E032 bureau

Murs et cloisons maçonnées "en dur" -> Peinture Enduits lissés, projetés ou talochés Enduits lissés, projetés ou talochés

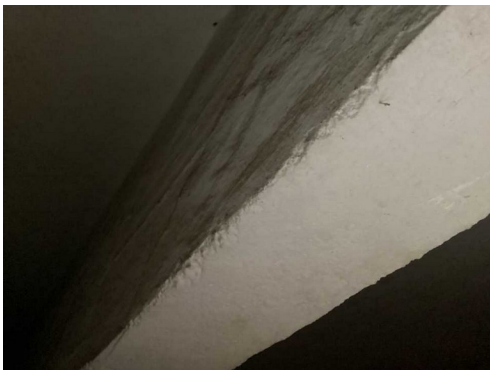
P15	ZPSO 4
Rez-de-chaussée -> E019 poste de soins

Plafonds -> Peintures décoratives

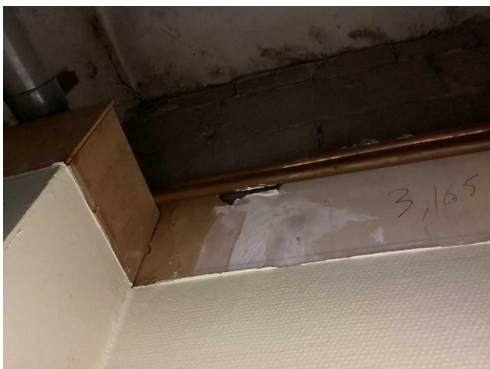
P32	ZPSO 6
Rez-de-chaussée -> Local technique

Cloisons (légères et préfabriquées) -> Plots de colle

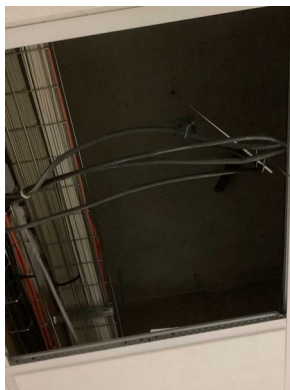
P28	ZPSO 4
Rez-de-chaussée -> E017 couloir

Plafonds -> Peintures décoratives

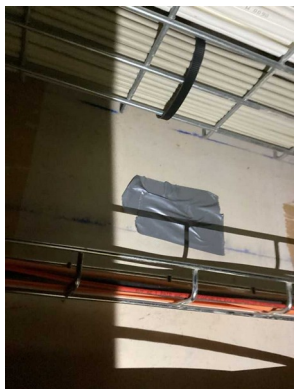
P29	ZPSO 2
Rez-de-chaussée -> E017 couloir

Cloisons (légères et préfabriquées) -> Bandes calicot Enduits de jointoiement des plaques de plâtre

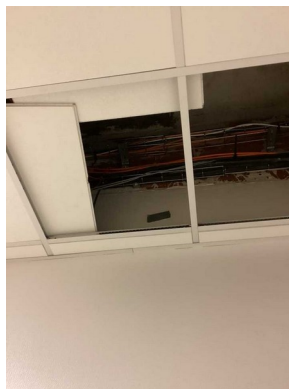
P30	ZPSO 5
Rez-de-chaussée -> E017 couloir

Murs et cloisons maçonnées "en dur" -> Enduits lissés, projetés ou talochés Peinture

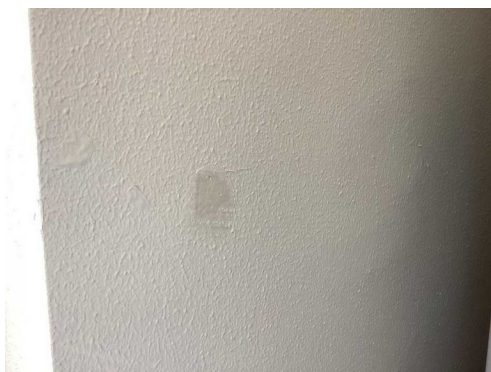
P7	ZPSO 1
Rez-de-chaussée -> E015 secrétariat

Murs et cloisons maçonnées "en dur" -> Peinture Enduits lissés, projetés ou talochés

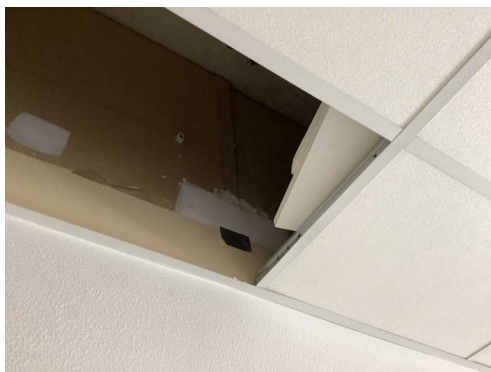
P33	ZPSO 8
Rez-de-chaussée -> E015 secrétariat

Cloisons (légères et préfabriquées) -> Bandes calicot Enduits de jointoiement des plaques de plâtre

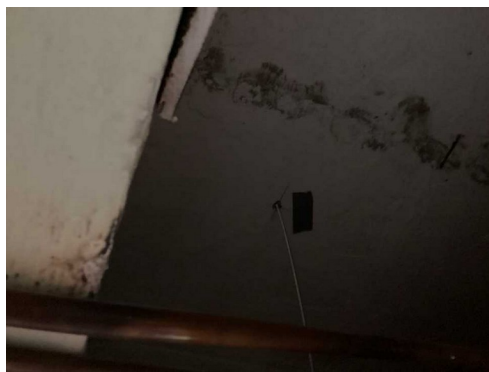
P18	ZPSO 4
Rez-de-chaussée -> E013 bureau psychologue

Plafonds -> Peintures décoratives

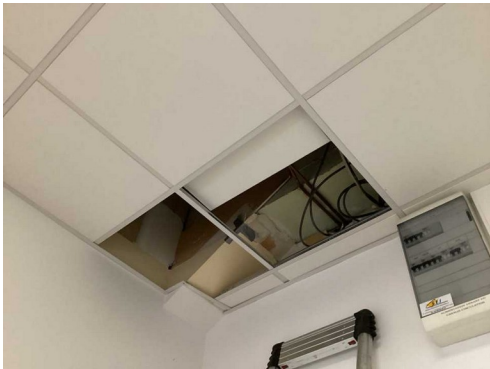
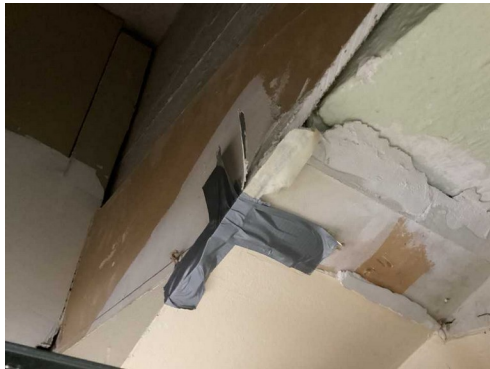
P19	ZPSO 2
Rez-de-chaussée -> E013 bureau psychologue

Cloisons (légères et préfabriquées) -> Bandes calicot Enduits de jointoiement des plaques de plâtre

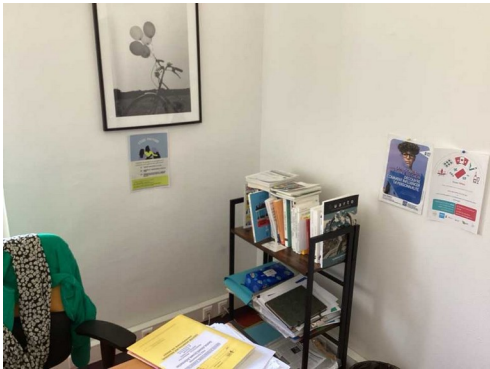
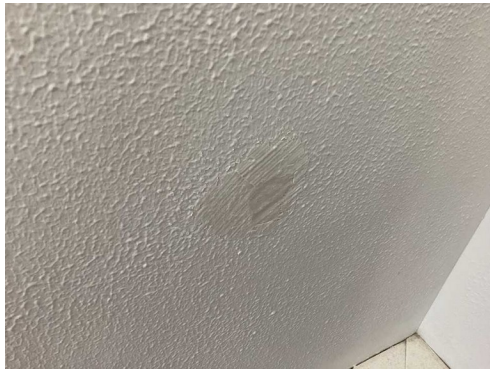
P6	ZPSO 7
Rez-de-chaussée -> E013 bureau psychologue

Murs et cloisons maçonnées "en dur" -> Peinture Enduits lissés, projetés ou talochés Enduits lissés, projetés ou talochés

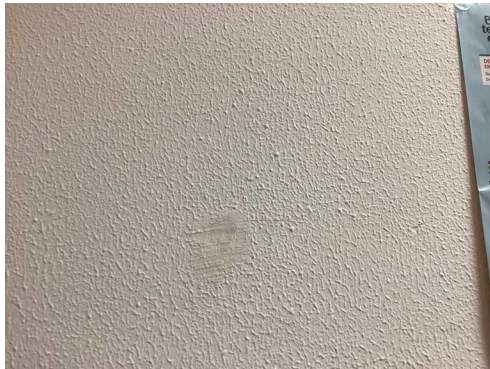
P4	ZPSO 1
Rez-de-chaussée -> E011 bureau

Murs et cloisons maçonnées "en dur" -> Peinture Enduits lissés, projetés ou talochés

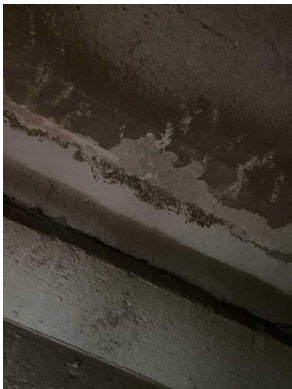
P24	ZPSO 4
Rez-de-chaussée -> E009 salle de réunions

Plafonds -> Peintures décoratives

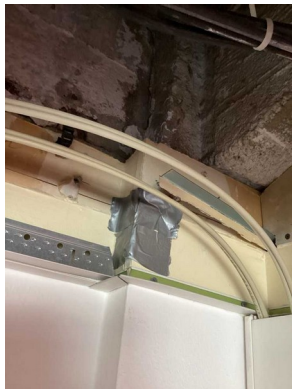
P25	ZPSO 2
Rez-de-chaussée -> E009 salle de réunions

Cloisons (légères et préfabriquées) -> Bandes calicot Enduits de jointoiment des plaques de plâtre

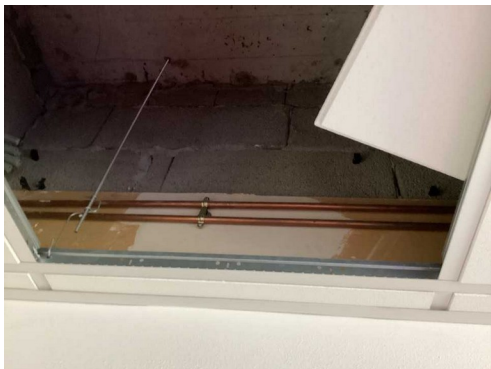
S14	ZPSO 3
Rez-de-chaussée -> E020 bureau médical

Cloisons (légères et préfabriquées) -> Bandes calicot Enduits de jointoiment des plaques de plâtre

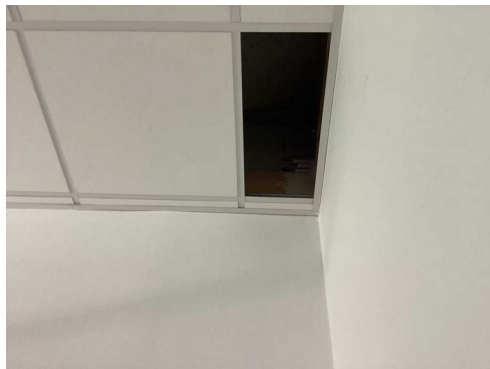
S15	ZPSO 3
Rez-de-chaussée -> E020 bureau médical

Cloisons (légères et préfabriquées) -> Bandes calicot Enduits de jointoiment des plaques de plâtre

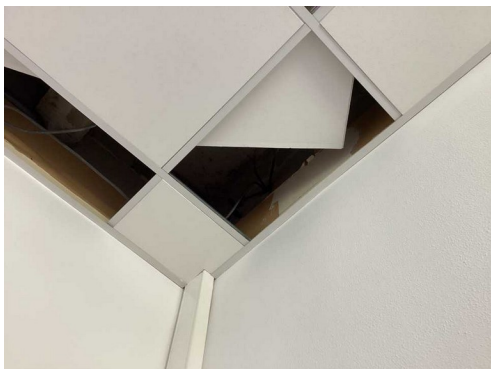
S12	ZPSO 3
Rez-de-chaussée -> E022 bureau médical

Localisation	Ouvrage	Matériau / Produit	Aspect	Couleur	N° ZPSO	N° Prél.	N° Sond.	Critère de décision	Observation	Présence amiante
Rez-de-chaussée -> E020 bureau médical	Cloisons (légères et préfabriquées)	Enduits de jointoiement des plaques de plâtre	Plâtre	Beige	3	/	S14	AN	/	Oui
Rez-de-chaussée -> E020 bureau médical	Cloisons (légères et préfabriquées)	Bandes calicot	Papier	/	3	/	S15	AN	/	Oui
Rez-de-chaussée -> E020 bureau médical	Cloisons (légères et préfabriquées)	Enduits de jointoiement des plaques de plâtre	Plâtre	Beige	3	/	S15	AN	/	Oui
Rez-de-chaussée -> E020 bureau médical	Faux plafonds	Plaques	Fibreux	Blanc	10	/	/	MA	fabrication: 2003	Non
Rez-de-chaussée -> E020 bureau médical	Cloisons (légères et préfabriquées)	Plots de colle	/	Blanc	6	Idem P 34	/	AN	/	Non
Rez-de-chaussée -> E022 bureau médical	Cloisons (légères et préfabriquées)	Bandes calicot	Papier	/	3	/	S12	AN	/	Oui
Rez-de-chaussée -> E022 bureau médical	Cloisons (légères et préfabriquées)	Enduits de jointoiement des plaques de plâtre	Plâtre	Beige	3	/	S12	AN	/	Oui

Cloisons (légères et préfabriquées) -> Bandes calicot Enduits de jointoiment des plaques de plâtre

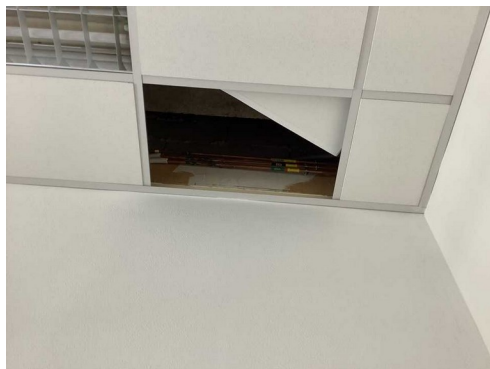
S13	ZPSO 3
Rez-de-chaussée -> E022 bureau médical

Rez-de-chaussée -> E022 bureau médical	Cloisons (légères et préfabriquées)	Bandes calicot	Papier	/	3	/	S13	AN	/	Oui
Rez-de-chaussée -> E022 bureau médical	Cloisons (légères et préfabriquées)	Enduits de jointoiement des plaques de plâtre	Plâtre	Beige	3	/	S13	AN	/	Oui
Rez-de-chaussée -> E022 bureau médical	Cloisons (légères et préfabriquées)	Plots de colle	/	Blanc	6	P34* N	/	AN	/	Non
Rez-de-chaussée -> E022 bureau médical	Faux plafonds	Plaques	Fibreux	Blanc	10	/	/	MA	fabrication: 2003	Non
Rez-de-chaussée -> E022 bureau médical	Murs et cloisons maçonnées "en dur"	Peinture	/	Vert, Blanc	1	Idem P 9	/	AN	/	Oui

Cloisons (légères et préfabriquées) -> Bandes calicot Enduits de jointoiment des plaques de plâtre

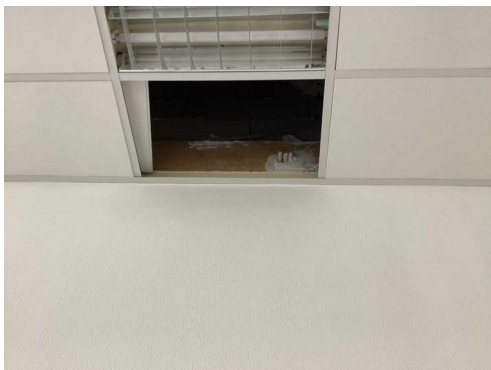
S11	ZPSO 3
Rez-de-chaussée -> E024 bureau médical

Cloisons (légères et préfabriquées) -> Bandes calicot Enduits de jointoiment des plaques de plâtre

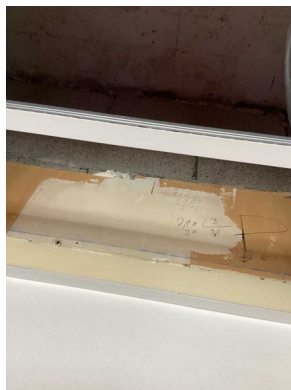
S2	ZPSO 3
Rez-de-chaussée -> E026 bureau médical

Cloisons (légères et préfabriquées) -> Bandes calicot Enduits de jointoiment des plaques de plâtre

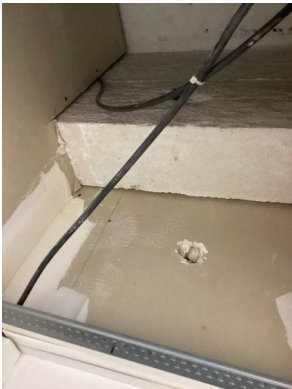
S3	ZPSO 8
Rez-de-chaussée -> E019 poste de soins

Cloisons (légères et préfabriquées) -> Bandes calicot Enduits de jointoiment des plaques de plâtre

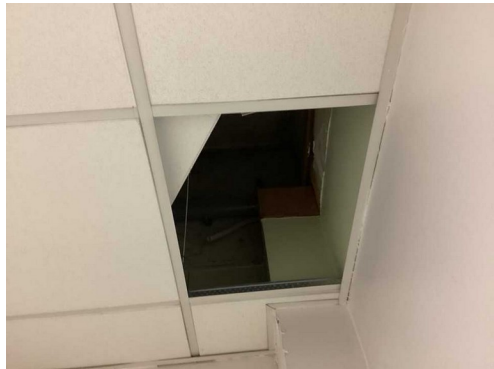
S9	ZPSO 3
Rez-de-chaussée -> Local technique

Cloisons (légères et préfabriquées) -> Bandes calicot Enduits de jointoiment des plaques de plâtre

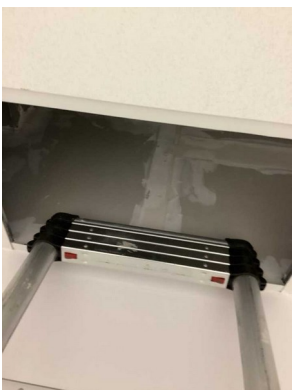
S5	ZPSO 8
Rez-de-chaussée -> E017 couloir

Cloisons (légères et préfabriquées) -> Bandes calicot Enduits de jointoiment des plaques de plâtre

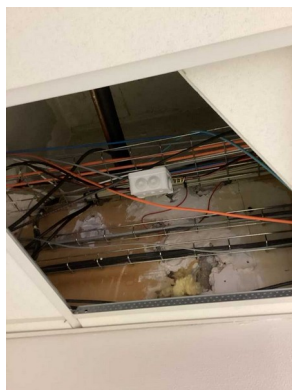
S6	ZPSO 3
Rez-de-chaussée -> E017 couloir

Cloisons (légères et préfabriquées) -> Bandes calicot Enduits de jointoiment des plaques de plâtre

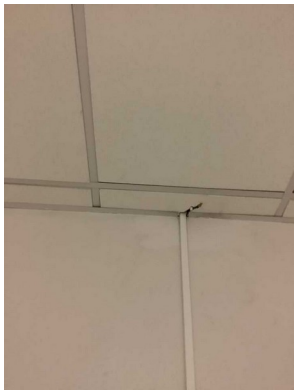
S7	ZPSO 8
Rez-de-chaussée -> E017 couloir

Cloisons (légères et préfabriquées) -> Bandes calicot Enduits de jointoiment des plaques de plâtre

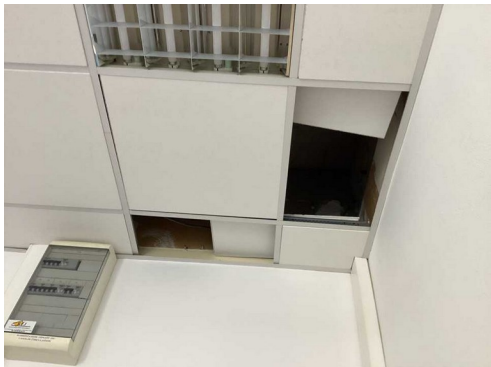
S10	ZPSO 3
Rez-de-chaussée -> E017 couloir

Cloisons (légères et préfabriquées) -> Bandes calicot Enduits de jointoiment des plaques de plâtre

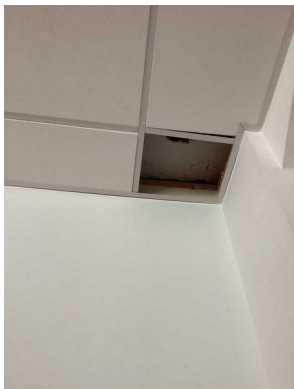
S16	ZPSO 3
Rez-de-chaussée -> E009 salle de réunions

Cloisons (légères et préfabriquées) -> Bandes calicot Enduits de jointoiment des plaques de plâtre

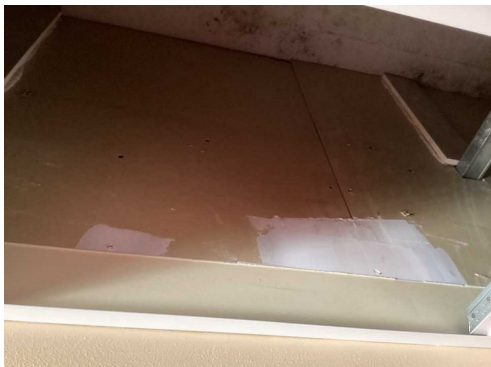
S18	ZPSO 8
Rez-de-chaussée -> E009 salle de réunions

Cloisons (légères et préfabriquées) -> Bandes calicot Enduits de jointoiment des plaques de plâtre

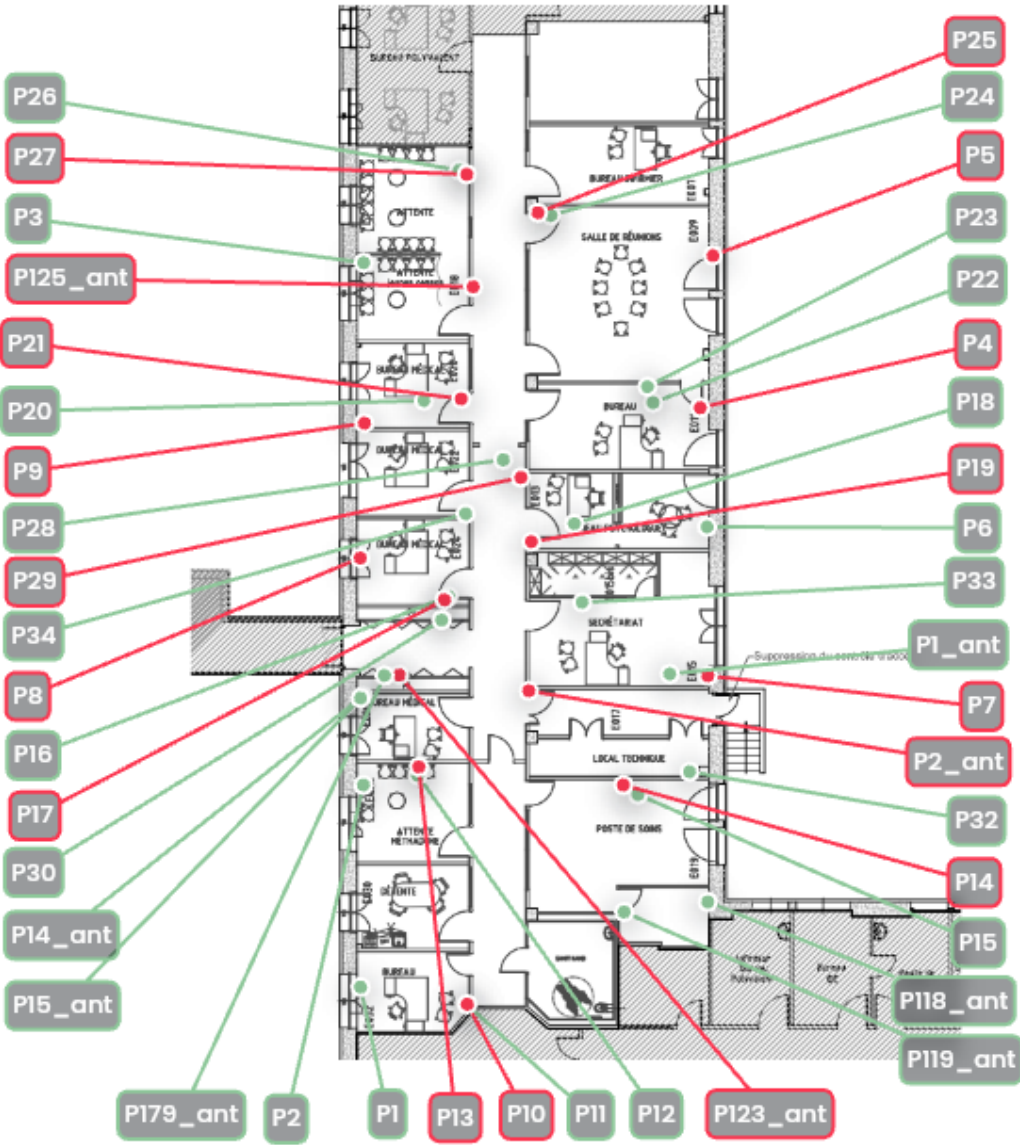
PLANCHE DE REPERAGE TECHNIQUE		
La planche de repérage est indissociable du rapport		
ADRESSE	MORVAN 2 avenue foch 29200 BREST	
Localisation Rez-de-chaussée	Date visite	Le 17/06/2025
	Auteur	Arnaud JEGOUIC
	N° dossier	26432624/S2/1
	Planche	1 / 3
Indice 1 <u>Vue utilisée :</u>		
<u>Matériaux et produits contenant de l'amiante :</u>

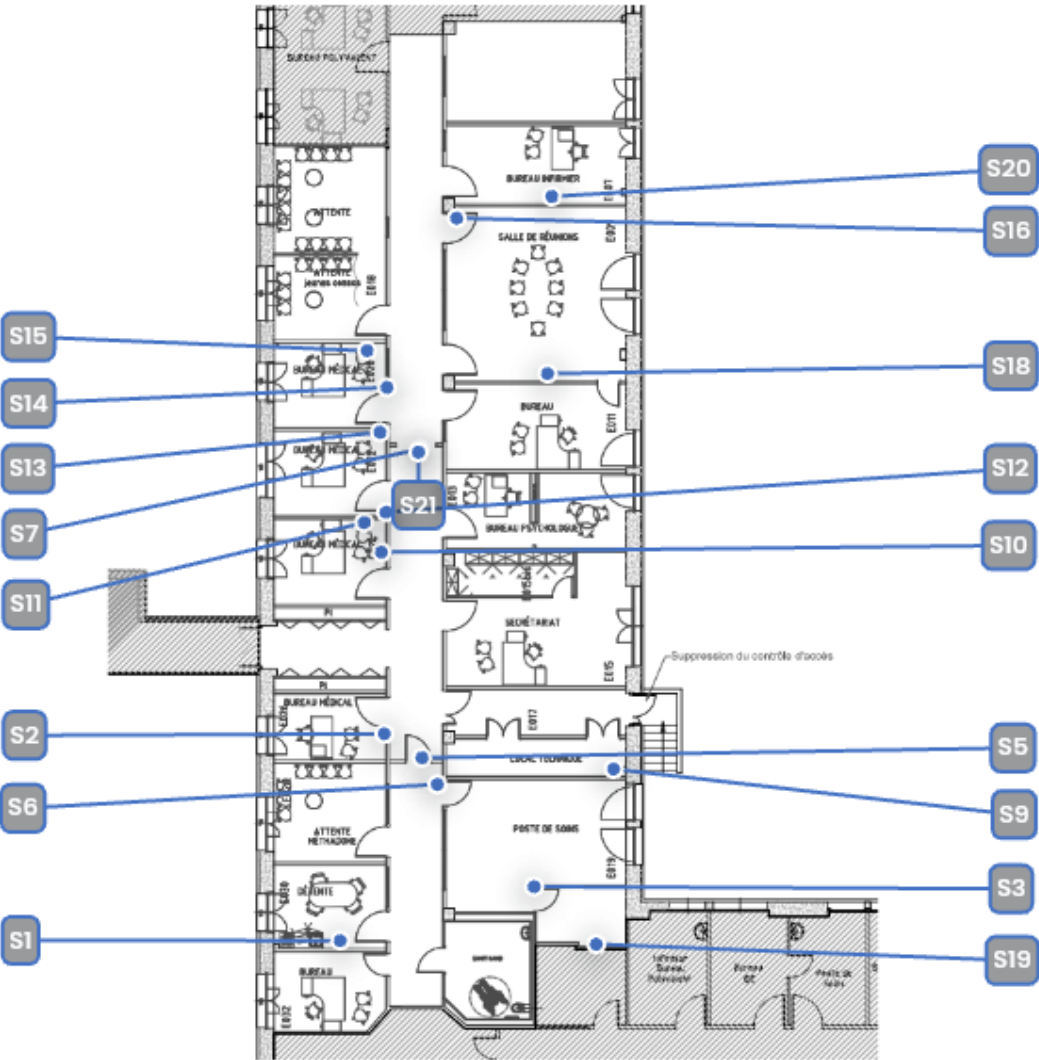
PLANCHE DE REPERAGE TECHNIQUE		
La planche de repérage est indissociable du rapport		
ADRESSE	MORVAN 2 avenue foch 29200 BREST	
Localisation Rez-de-chaussée	Date visite	Le 17/06/2025
	Auteur	Arnaud JEGOUIC
	N° dossier	26432624/S2/1
	Planche	2 / 3
	Indice	1
<u>Vue utilisée :</u> Sondage		
<u>Matériaux et produits contenant de l'amiante :</u>

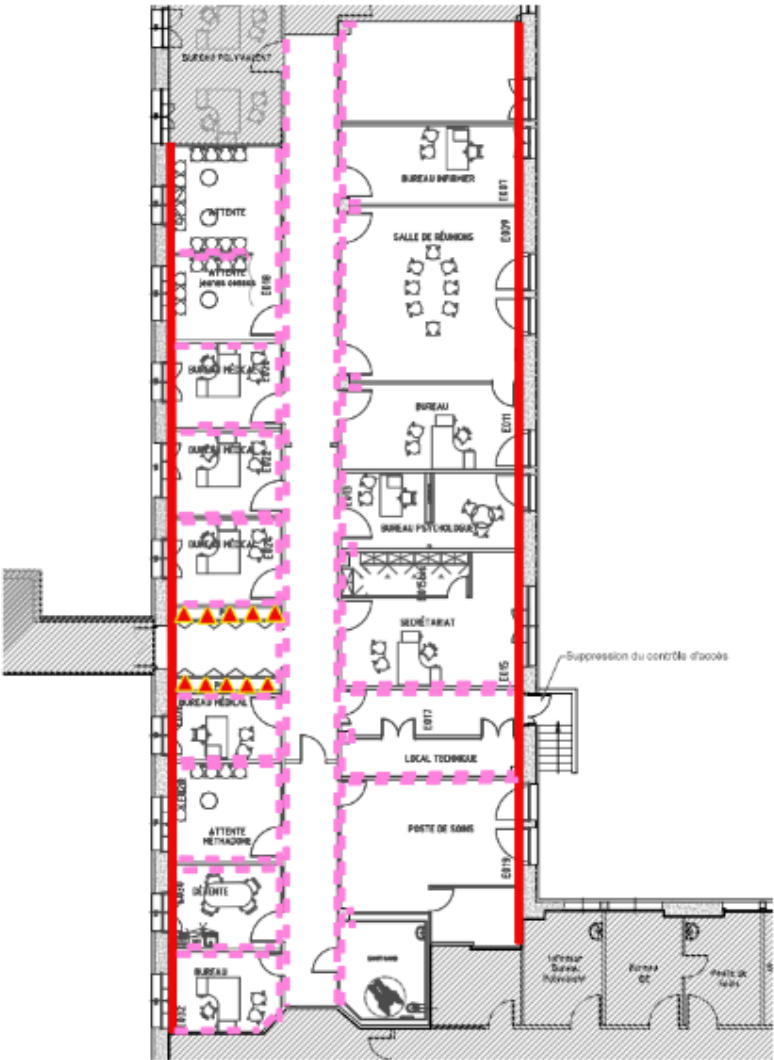
PLANCHE DE REPERAGE TECHNIQUE		
La planche de repérage est indissociable du rapport		
ADRESSE	MORVAN 2 avenue foch 29200 BREST	
Localisation Rez-de-chaussée	Date visite	Le 17/06/2025
	Auteur	Arnaud JEGOUIC
	N° dossier	26432624/S2/1
	Planche	3 / 3
	Indice	1
<u>Vue utilisée :</u>		
<u>Matériaux et produits contenant de l'amiante :</u>		
<div> <div></div> <div>Peinture,Enduits lissés, projetés ou talochés</div> </div> <div> <div></div> <div>Bandes calicot,Enduits de jointoiement des plaques de plâtre</div> </div> <div> <div></div> <div>Plaques souples bitumineuses antivibratiles</div> </div>
