Pré-rapport de diagnostic de gestion des déchets issus de la démolition (MISSION AUDDEMOL)

UNIVERSITE DE LYON

Chaufferie de la DOUA – Villeurbanne (69)

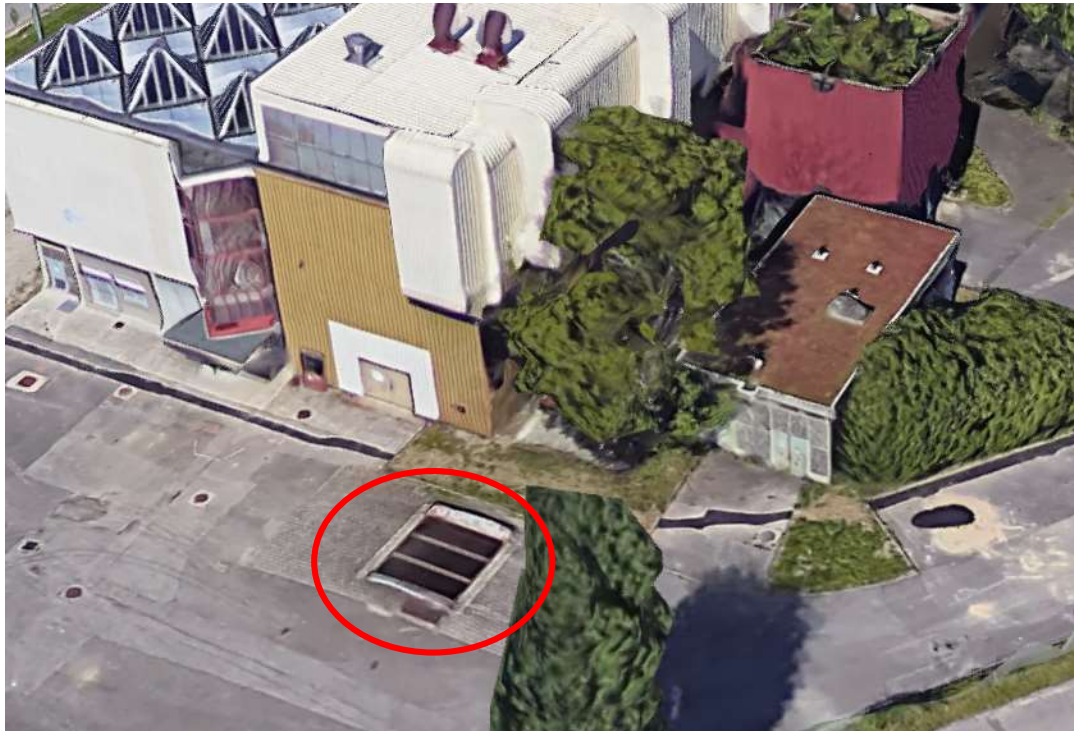
Figure 6 : Localisation de la trémie à charbon

Le charbon entre dans le process via la trémie à charbon (ouvrage enterré) où il est stocké puis acheminé vers les chaudières à l'aide d'un dispositif de tapis roulant et de trémies intermédiaires.

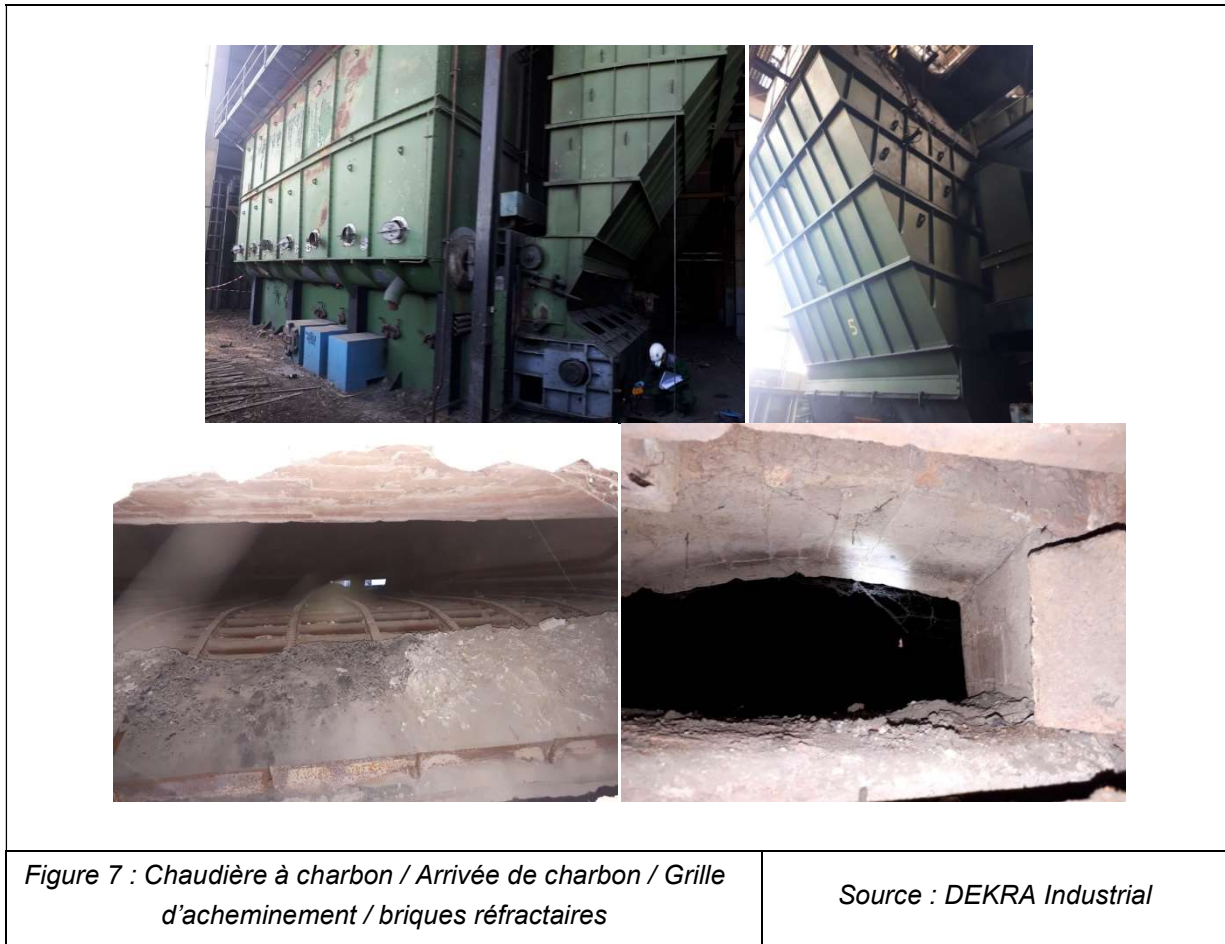
Les chaudières chargées de la combustion du charbon sont constituées d'une enveloppe métallique (recouverte d'une peinture contenant du Plomb) isolée à l'aide de briques réfractaires. Une grille d'acheminement permet de déplacer le charbon.

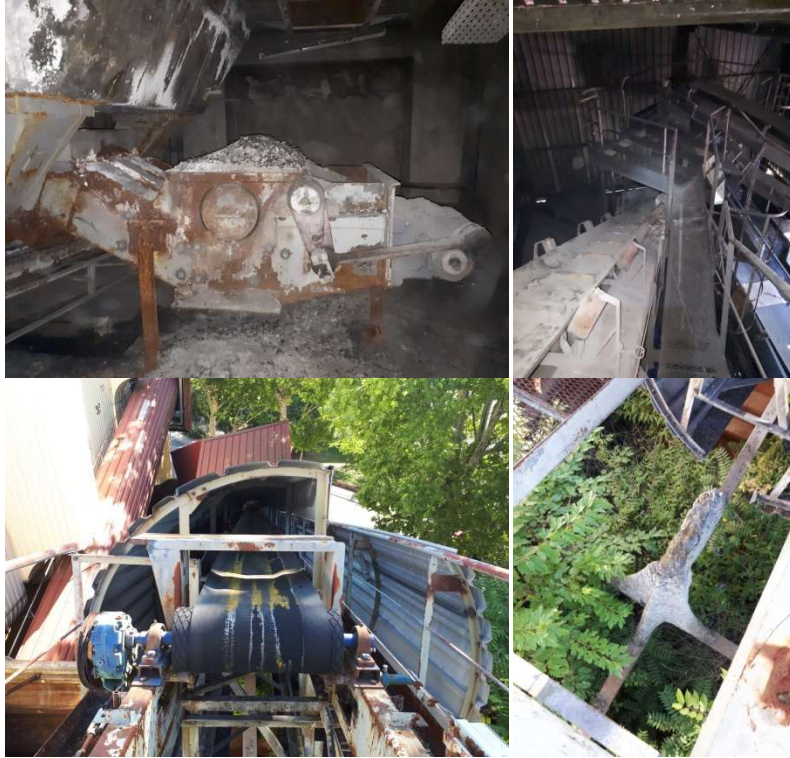
Figure 8 : Récupération des cendres / Convoyeur intérieur /
Convoyeur extérieur

Les cendres et résidus de charbon issus de la combustion sont récupérés par gravité sous les chaudières. Un convoyeur achemine ensuite les résidus à l'aide de tapis roulant. Les cendres et mâchefers finissent leur transition dans les silos à scories où ils sont stockés.

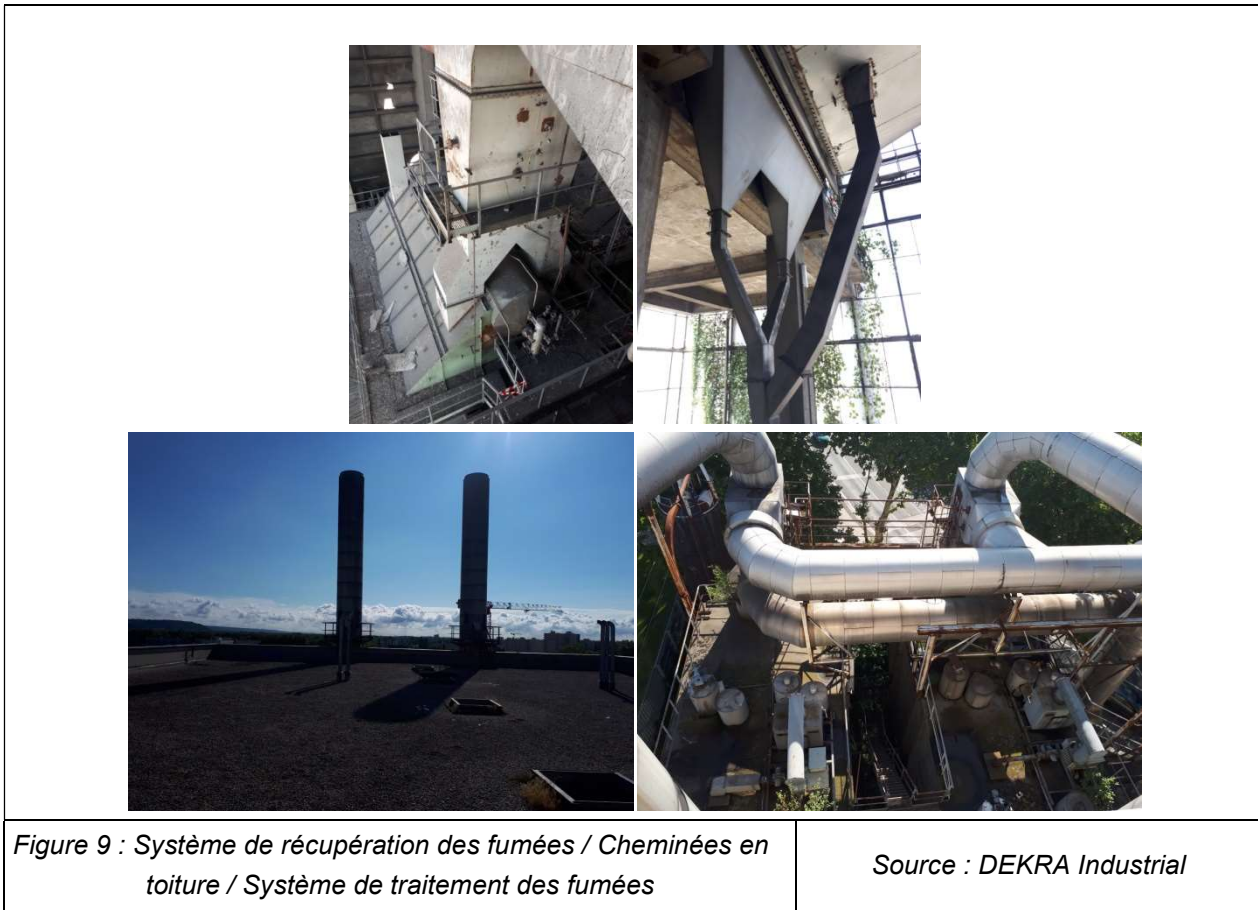
Les fumées issues de la combustion du charbon dans les chaudières sont récupérées par un système d'aspiration. Les particules volatiles et les fumées sont ensuite traitées via un système de filtres à air. Par la suite, les efflux sont évacués par des cheminées.

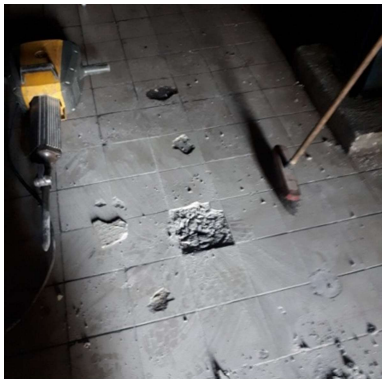
Zone	Installation visée	État de la source	Polluant potentiel	Observations
	Cogénération	Chaîne de process	Moyen	Hydrocarbures	-
	N° Ech	Méthode prélèvement	Matériau	Conditionnement	Observations
	DB Cogénération	Perforateur électrique	Béton	Pots en verre brun	-
		Zone concernée	Surface concernée	Profondeur échantillonnée	Caractérisation
	Dalle béton cogénération	194 m²	0,10 m	ISDD/ISDND*	
Source des données :			DEKRA INDUSTRIAL SAS Diagnostic déchets avant démolition Référence : 18-07-026174		
Réserve :			-		
Localisation :			La figure 2 ci-avant permet de localiser les prélèvements effectués, les sources de pollution étudiée ainsi que les matériaux impactés.

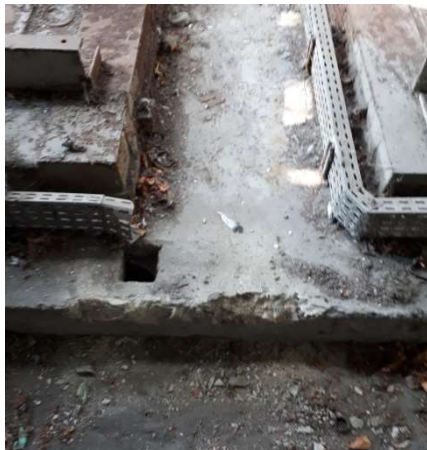
Zone	Installation visée	État de la source	Polluant potentiel	Observations
Cathédrale - RDC	Four à combustion	Moyen	Cendres de charbon, hydrocarbures	Traces noirâtres
N° Ech	Méthode prélèvement	Matériau	Conditionnement	Observations
DB Cathédrale	Perforateur électrique	Béton	Pots en verre brun	-
	Zone concernée	Surface concernée	Profondeur échantillonnée	Caractérisation
	Dalle béton	600 m²	0,10 m	ISDND

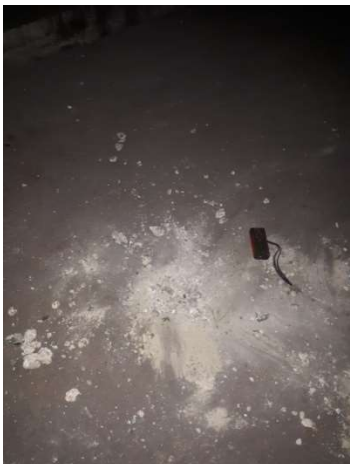
Zone	Installation visée	État de la source	Polluant potentiel	Observations
Cathédrale – Sous-sol	Systèmes de récupération des cendres	Moyen	Cendres de charbon, hydrocarbures	Traces noirâtres
N° Ech	Méthode prélèvement	Matériau	Conditionnement	Observations
DB S-sol Cathédrale	Perforateur électrique	Béton	Pots en verre brun	-
	Zone concernée	Surface concernée	Profondeur échantillonnée	Caractérisation
	Dalle béton	600 m²	0,10 m	ISDI

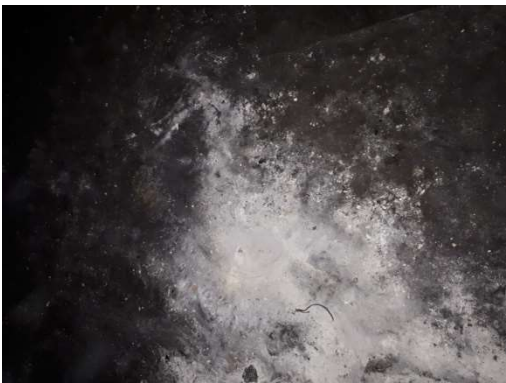
Zone	Installation visée	État de la source	Polluant potentiel	Observations
	Convoyeur – Sous-sol	Convoyeur/extracteur de cendres	Moyen	Cendres de charbon, hydrocarbures	Traces noirâtres
	N° Ech	Méthode prélèvement	Matériau	Conditionnement	Observations
	DB S-sol Convoyeur	Perforateur électrique	Béton	Pots en verre brun	-
		Zone concernée	Surface concernée	Profondeur échantillonnée	Caractérisation
	Dalle béton	470 m²	0,10 m	ISDND

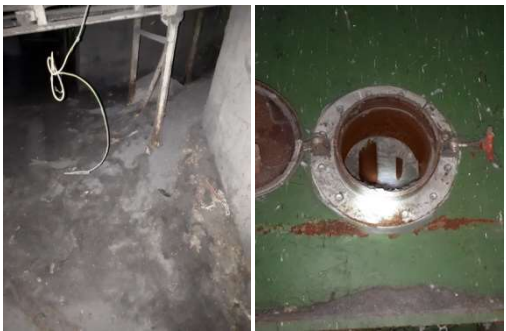
Zone	Installation visée	État de la source	Polluant potentiel	Observations
	Cathédrale - RDC	Four à combustion	Moyen	Dioxines et furanes + Métaux lourds	Résidus de cendres
	N° Ech	Méthode prélèvement	Matériau	Conditionnement	Observations
	Résidus cendres	Prélèvement manuel	Cendres	Pots en verre brun	-
		Zone concernée	Surface concernée	Profondeur échantillonnée	Caractérisation
	Cendres de charbon résiduelles dans four à combustion	-	-	ISDND

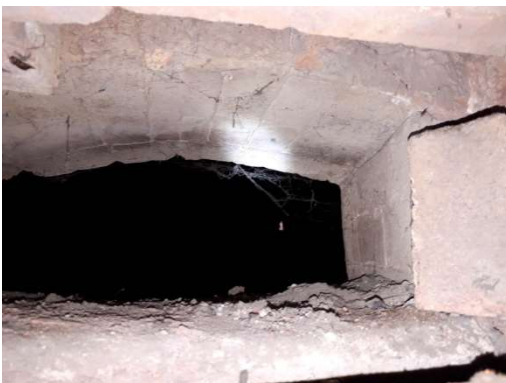
Cathédrale - RDC	Four à combustion	Moyen	Dioxines et furanes	-
	N° Ech	Méthode prélèvement	Matériau	Conditionnement	Observations
	Briques réfractaires	Prélèvement manuel	Briques de four	Pots en verre brun	-
		Zone concernée	Surface concernée	Profondeur échantillonnée	Caractérisation
	Four à combustion	-	-	ISDND

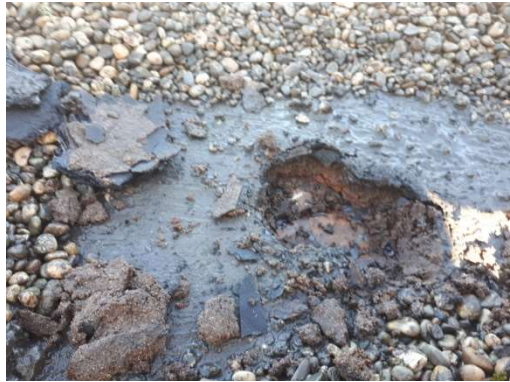
Zone	Installation visée	État de la source	Polluant potentiel	Observations
	Cathédrale - Toiture	Toiture	Moyen	HAP	-
	N° Ech	Méthode prélèvement	Matériau	Conditionnement	Observations
	Toiture Pare-vapeur / Toiture Etanchéité	Prélèvement manuel	Briques de four	Pots en verre brun	-
		Zone concernée	Surface concernée	Profondeur échantillonnée	Caractérisation
Four à combustion		-	-	<u>Concentration HAP inférieure au seuil ISDI</u>

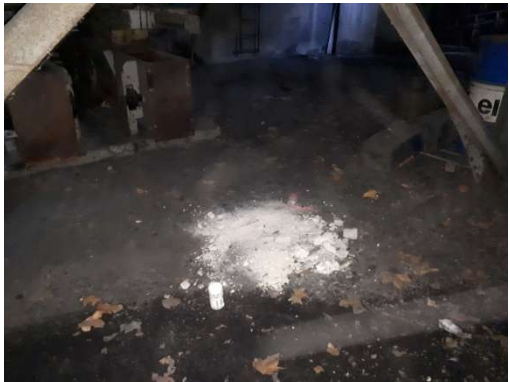
Zone	Installation visée	État de la source	Polluant potentiel	Observations
	Stockage Charbon	Zone stockage charbon/mâchefers	Moyen	Résidus de charbon, hydrocarbures	Traces noirâtres
	N° Ech	Méthode prélèvement	Matériau	Conditionnement	Observations
	DB Stockage Charbon	Perforateur électrique	Béton	Pots en verre brun	-
		Zone concernée	Surface concernée	Profondeur échantillonnée	Caractérisation
		Dalle béton	441 m²	0,10 m	ISDI+

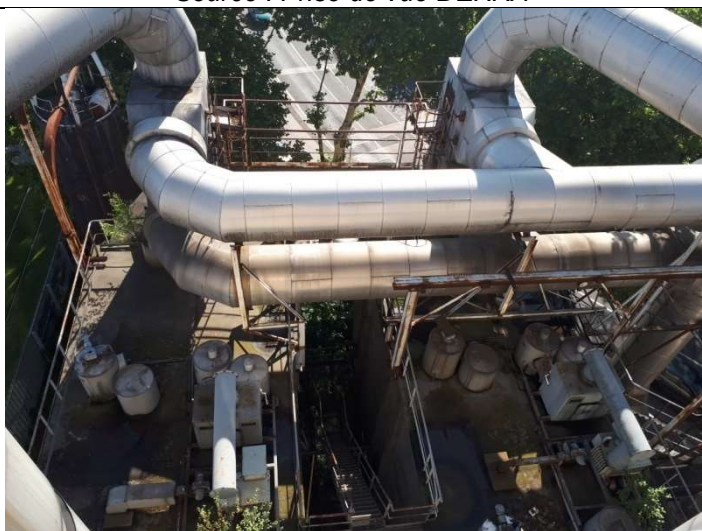
Photographie 2 : Systèmes de traitement des fumées

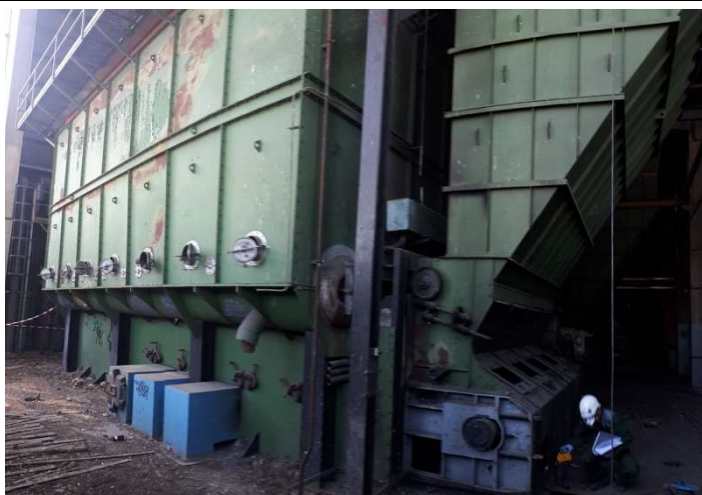
Photographie 4 : Four à combustion

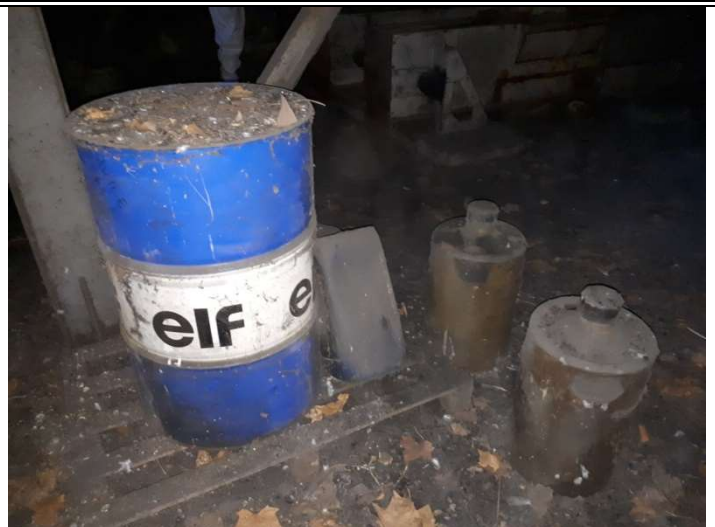
Photographie 11 : Fût/Bidons de produits chimiques

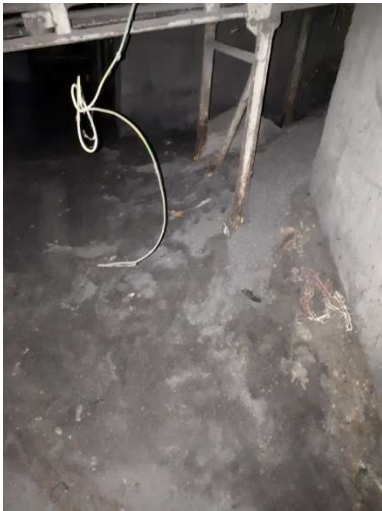
Photographie 12 : Cendres résiduelles
Source : Prise de vue DEKRA

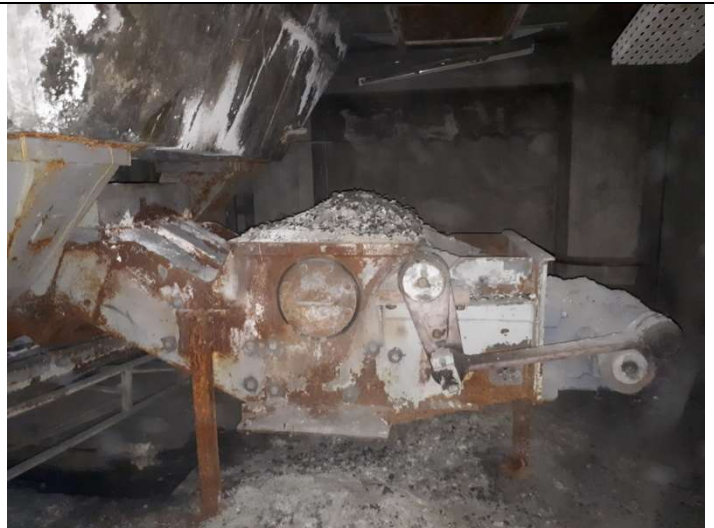
Photographie 13 : Convoyeur/extracteur de cendres
Source : Prise de vue DEKRA

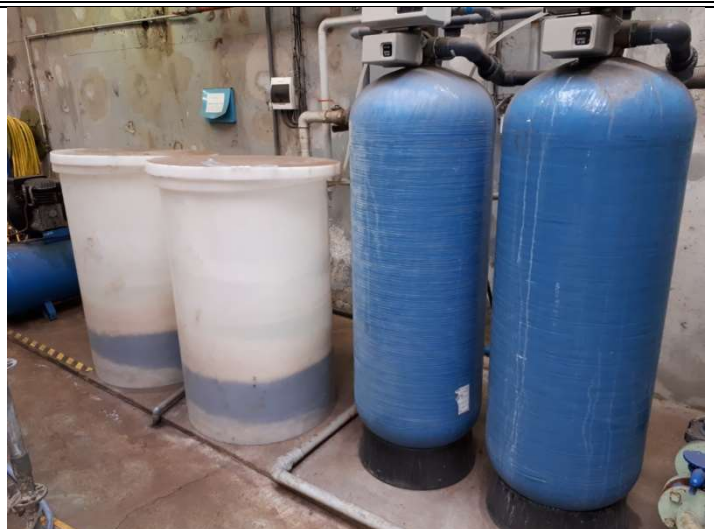
Photographie 16 : Stockage de produits chimiques/huiles
Source : Prise de vue DEKRA

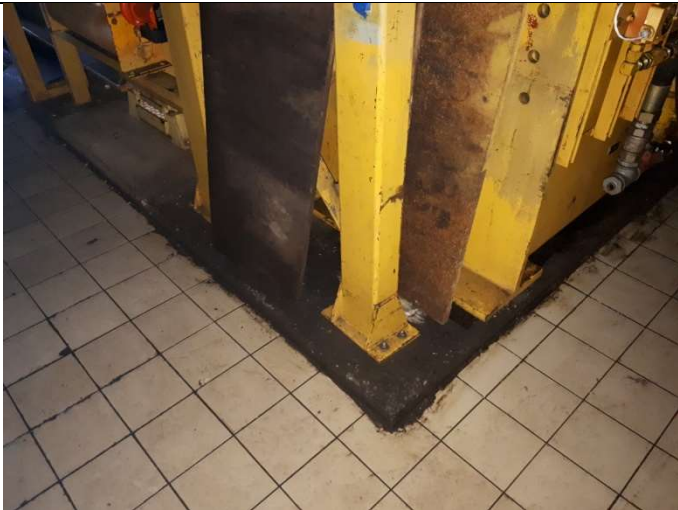
Photographie 19 : Support béton souillé aux hydrocarbures
 Source : Prise de vue DEKRA
