**Ancienne chaufferie de la DOUA
10 avenue Albert EINSTEIN -VILLEURBANNE (69)**

Investigations complémentaires sur les sols

Mission DIAG selon la norme NF X31-620

Rapport N° D6579-24-001 du 3 juillet 2025

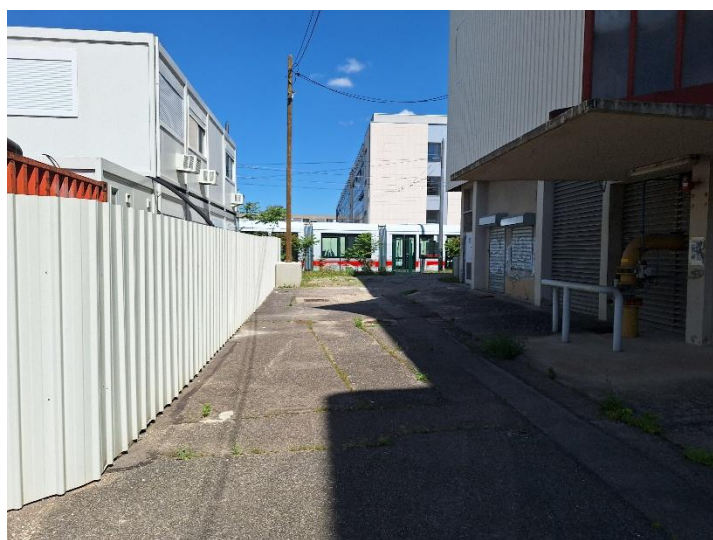
1

Vue sur le parvis devant la chaufferie à gaz vers le nord-ouest

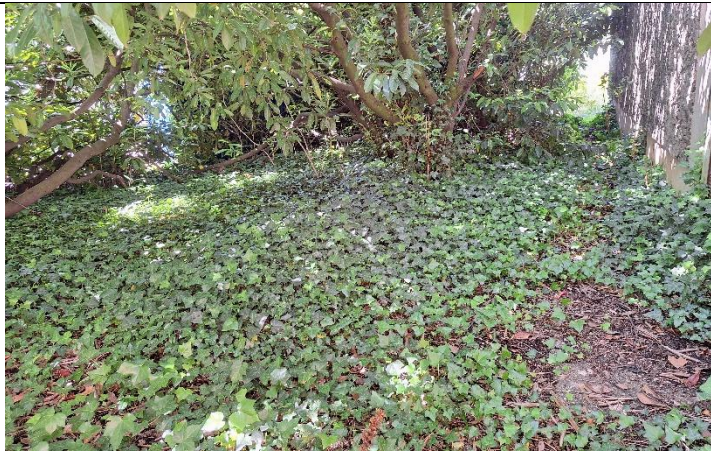
7

<p><u>Vue depuis la façade ouest du transformateur</u></p>	<p><u>Vue depuis le sud du site</u></p>

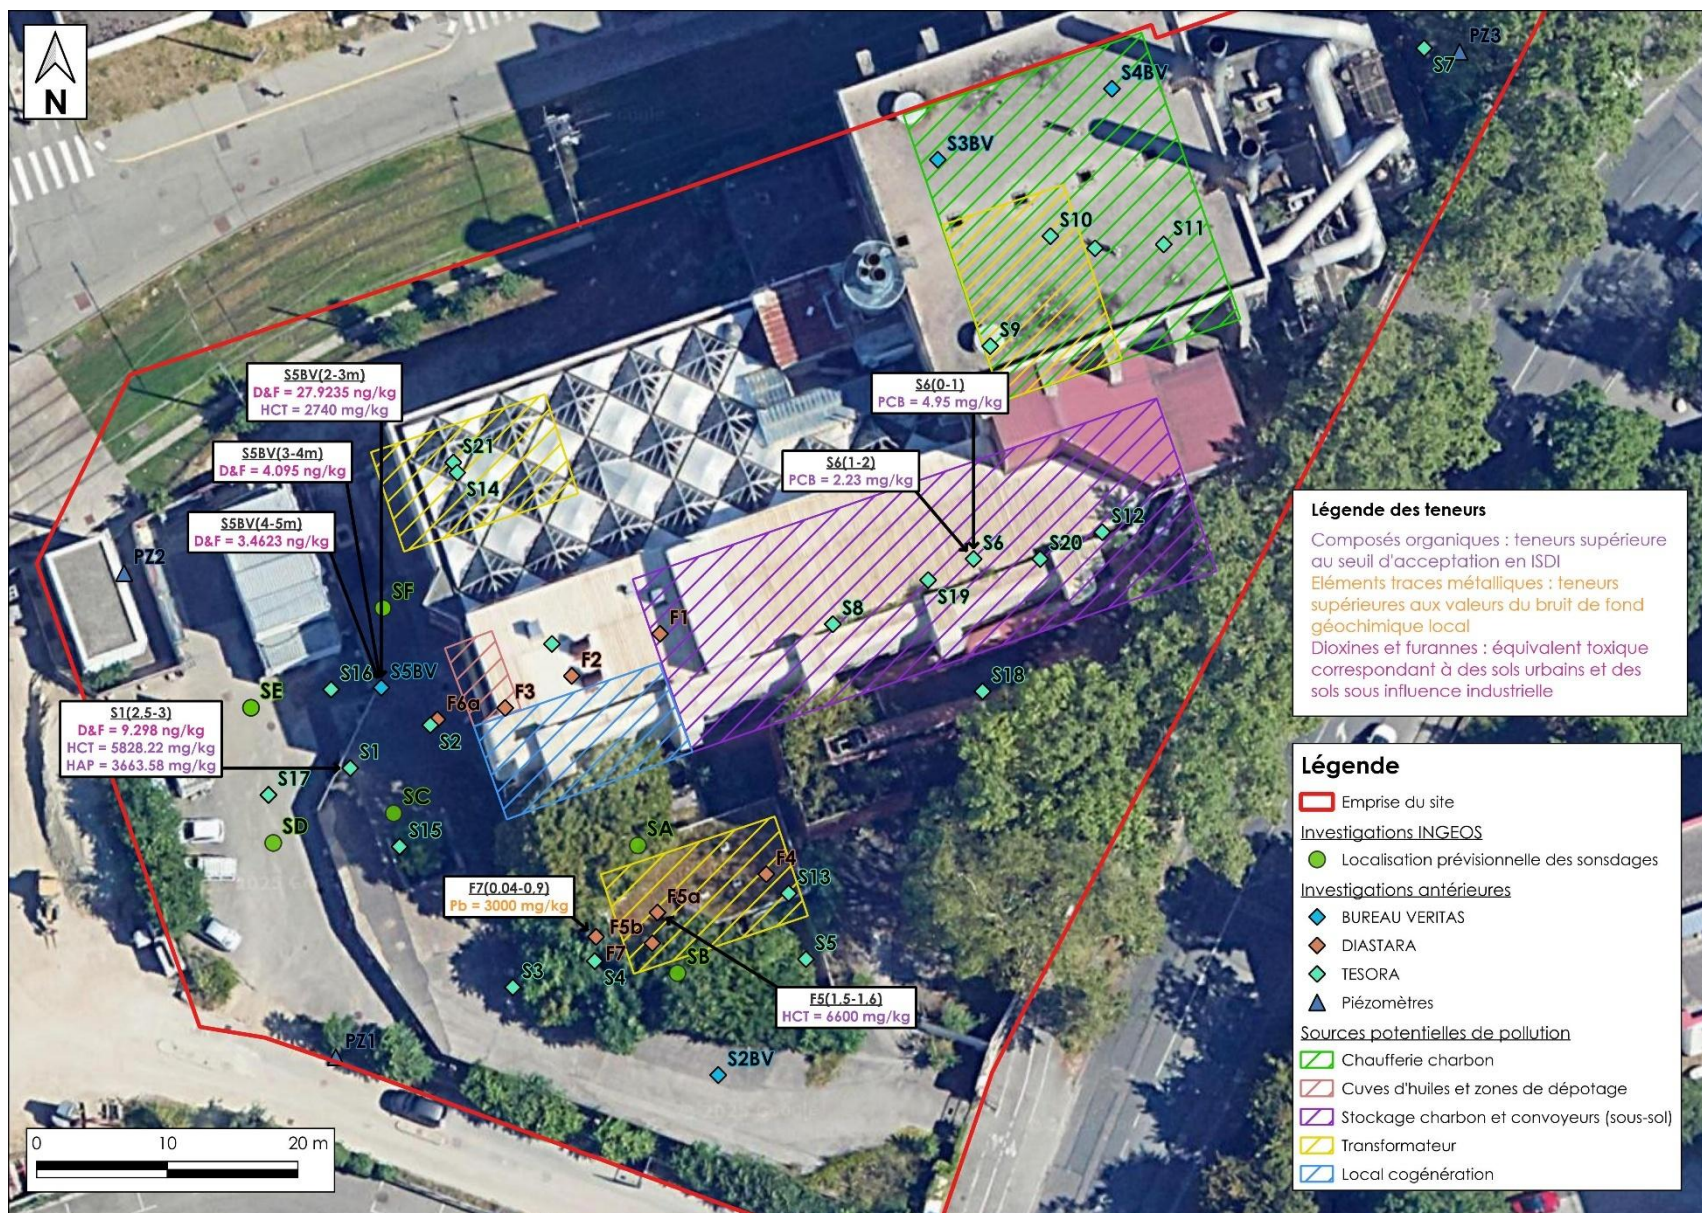
Figure 9 : Plan prévisionnel des sondages de sol

La localisation prévisionnelle des sondages est présentée sur la Figure 9.

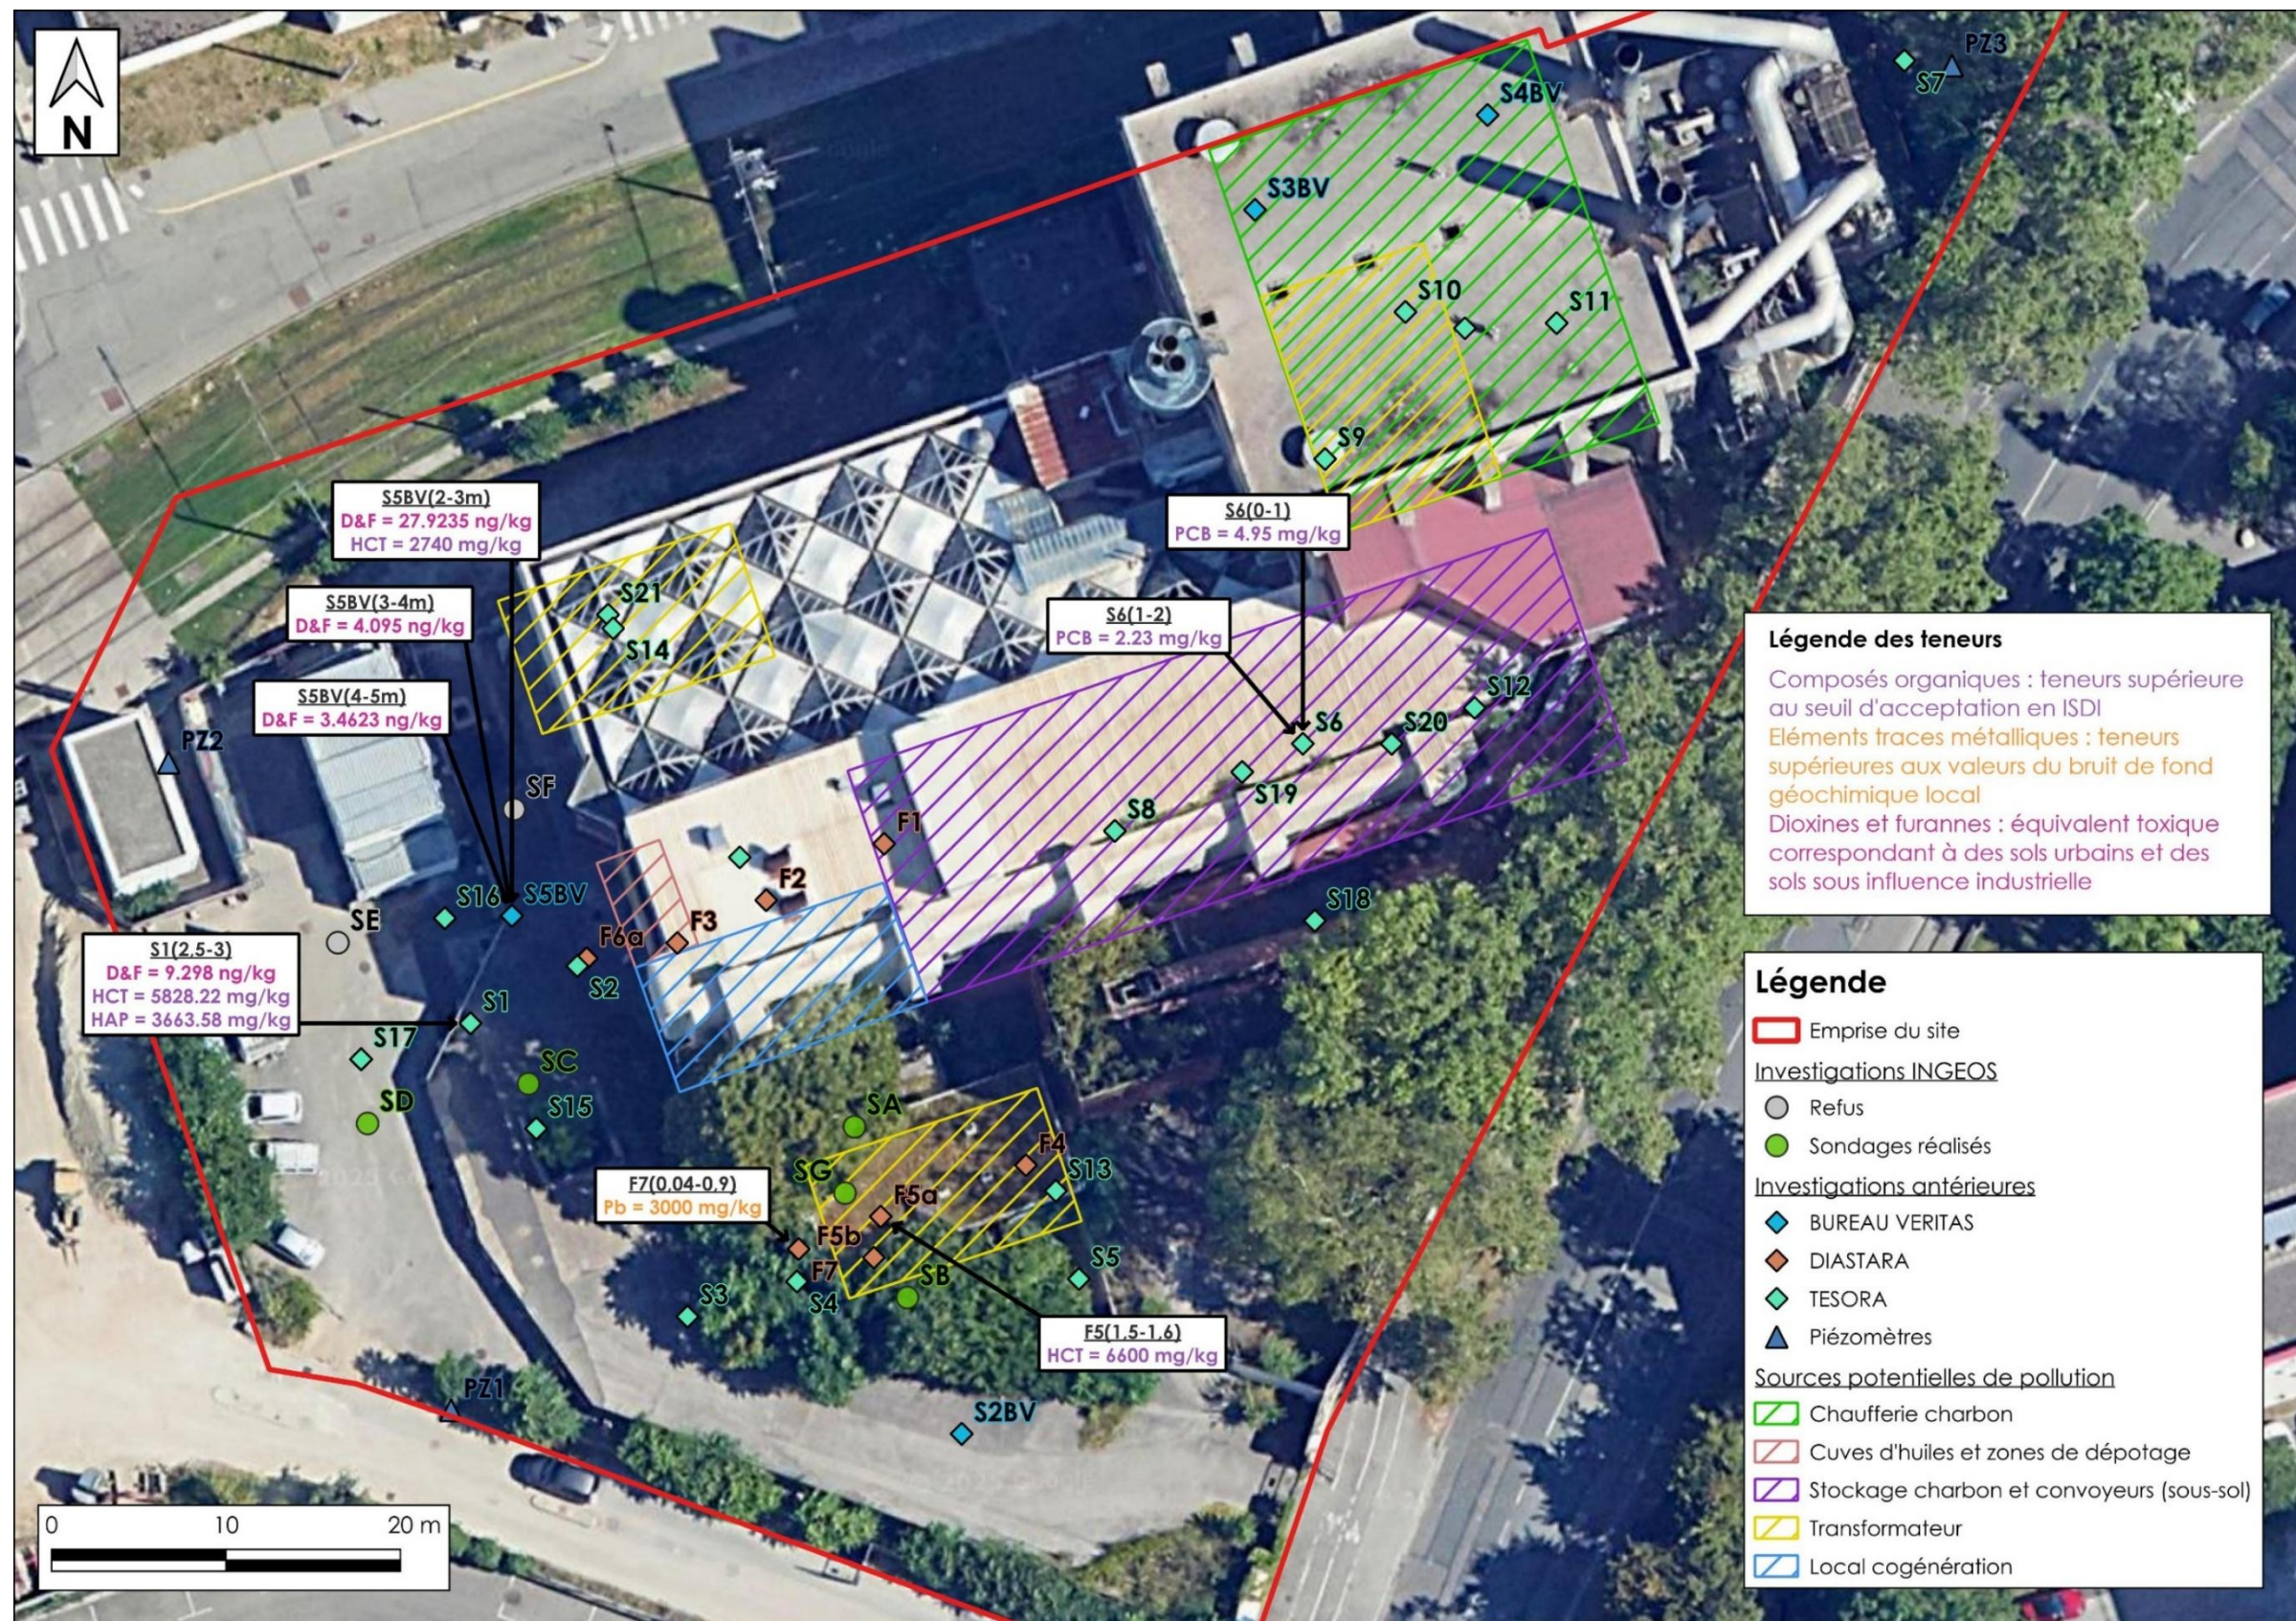
Figure 10 : Localisation des sondages réalisés au droit du site le 14/05/2025 (IGN, 2025)

Les sondages réalisés sont localisés sur la Figure 10 ci-après.

*Les côtes de profondeur des échantillons issus du sondages S6 (réalisé par TESORA) s'entendent à partir du niveau de sous-sol enterrée et non à partir du niveau de terrain naturel

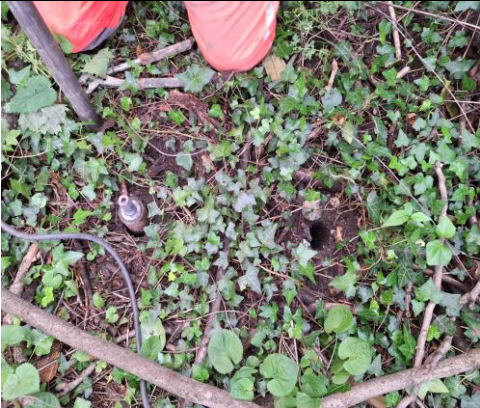
FICHE DE PRÉLÈVEMENT DE SOLS						
INFORMATIONS GENERALES						
N° dossier :	D6579-24		Technique de forage :		Carottier portatif	
Site :	COMUE Ancienne chaufferie de la DOUA		Profondeur (m) :		1	
Réf. prélèvement :	SA		Diamètre forage (mm) :		60/70	
Lieu de prélèvement :	Ancienne chaufferie du campus de la Doua		Sous traitant :		BALLANSAT	
Date de prélèvement :	22/05/2025		Coordonnées GPS : (Lambert 93)		X :	845 726
Opérateur :	V.SEIGNEZ				Y :	6 521 943
Conditions météorologiques :	Averses				Z :	169,58 m
CARACTÉRISTIQUES DU PRÉLÈVEMENT						
Sols en place (nature, composition, couleur, odeur, humidité, lithologie...)			Échantillons			Analyses
Prof. (m)	Description lithologique	Observations (aspect, couleur, odeur)	PID (ppm)	Dénomination	Heure de prélèvement	Paramètres
0-0,8	Sablo-limoneux graveleux	Brun	0,0	SA (0-0,8)	10:50	HCT, HAP, PCB, 8 ETM
0,8-1	Sablo-graveleux			SA (0,8-1)	refus	-
1	Refus					
DISPOSITIF D'ÉCHANTILLONNAGE

Méthode d'échantillonnage :		Manuelle	Laboratoire d'analyse :		Eurofins	
Conditionnement d'échantillons :		Pots en verre 250 ml	Date d'envoi au laboratoire :		22/05/2025	
REMARQUES						
Mode de rébouchage : Matériaux extraits + enrobé à froid ou bouchon ciment en fonction du revêtement						
PHOTOGRAPHIES

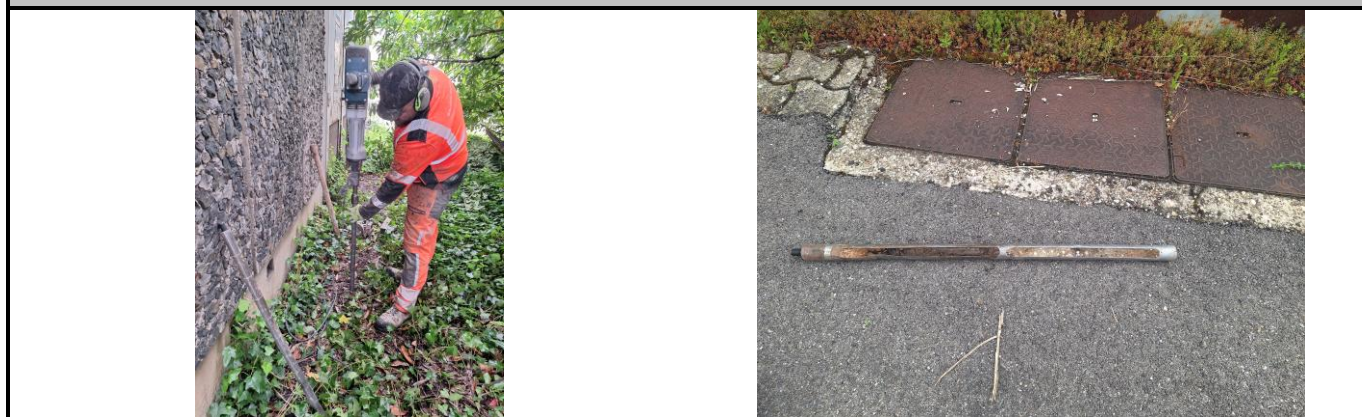
N° dossier :	D6579-24	Technique de forage :	Carottier portatif	
Site :	COMUE Ancienne chaufferie de la DOUA	Profondeur (m) :	1	
Réf. prélèvement :	SB	Diamètre forage (mm) :	60/70	
Lieu de prélèvement :	Ancienne chaufferie du campus de la Doua	Sous traitant :	BALLANSAT	
Date de prélèvement :	22/05/2025	Coordonnées GPS : (Lambert 93)	X :	845 729
Opérateur :	V.SEIGNEZ		Y :	6 521 934
Conditions météorologiques :	Averses		Z :	169,39 m

Sols en place (nature, composition, couleur, odeur, humidité, lithologie...)			Échantillons			Analyses
Prof. (m)	Description lithologique	Observations (aspect, couleur, odeur)	PID (ppm)	Dénomination	Heure de prélèvement	Paramètres
0-0,5	Sableux graveleux	Brun / gris	0,0	SB (0-0,5)	11:00	HCT, 8 ETM, HAP, PCB
0,5-1	Sablo-limoneux graveleux	Brun	0,0	SB (0,5-1)	11:05	-
1	Refus

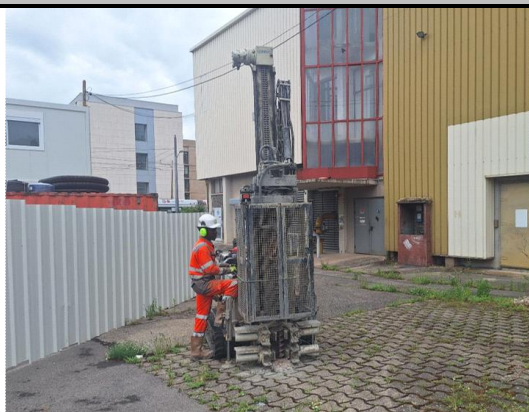
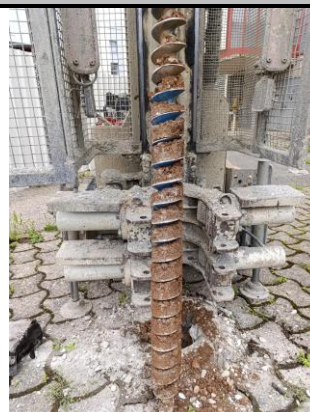
N° dossier :	D6579-24	Technique de forage :	Tarière mécanique	
Site :	COMUE Ancienne chaufferie de la DOUA	Profondeur (m) :	4	
Réf. prélèvement :	SC	Diamètre forage (mm) :	100	
Lieu de prélèvement :	Ancienne chaufferie du campus de la Doua	Sous traitant :	BALLANSAT	
Date de prélèvement :	22/05/2025	Coordonnées GPS : (Lambert 93)	X :	845 707
Opérateur :	V.SEIGNEZ		Y :	6 521 946
Conditions météorologiques :	Averses		Z :	169,51 m

Sols en place (nature, composition, couleur, odeur, humidité, lithologie...)			Échantillons			Analyses
Prof. (m)	Description lithologique	Observations (aspect, couleur, odeur)	PID (ppm)	Dénomination	Heure de prélèvement	Paramètres
0,3-1	Sablo-graveleux	Brun, Présence de galets	0,6	SC (0,3-1)	9:20	-
1-2	Limono-sableux	Brun, Graveleux	0,3	SC (1-2)	9:25	-
2-3	Argileux	Brun / gris	0,2	SC (2-3)	9:30	HCT, HAP, Dioxines, Furanes, 8 ETM
3-4	Argileux	Brun / gris	0,1	SC (3-4)	9:35	HCT, HAP, Dioxines, Furanes, 8 ETM

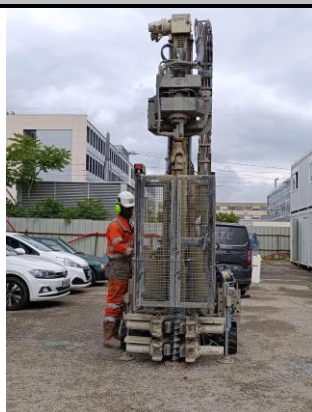
N° dossier :	D6579-24	Technique de forage :	Tarière mécanique	
Site :	COMUE Ancienne chaufferie de la DOUA	Profondeur (m) :	4	
Réf. prélèvement :	SD	Diamètre forage (mm) :	100	
Lieu de prélèvement :	Ancienne chaufferie du campus de la Doua	Sous traitant :	BALLANSAT	
Date de prélèvement :	22/05/2025	Coordonnées GPS : (Lambert 93)	X :	845 698
Opérateur :	V.SEIGNEZ		Y :	6 521 944
Conditions météorologiques :	Averses		Z :	169,43 m

Sols en place (nature, composition, couleur, odeur, humidité, lithologie...)			Échantillons			Analyses
Prof. (m)	Description lithologique	Observations (aspect, couleur, odeur)	PID (ppm)	Dénomination	Heure de prélèvement	Paramètres
0,5-1	Sablo-graveleux	Brun	0,5	SD (0,5-1)	11:25	-
1-2	Sablo-limoneux graveleux	Brun	0,3	SD (1-2)	11:30	-
2-3	Limono-argileux	Brun à noir	0,2	SD (2-3)	11:35	HCT, HAP, Dioxines, Furanés, 8 ETM
3-4	Argilo-limoneux	Brun, Gravier fins	0,1	SD (3-4)	11:40	HCT, HAP, Dioxines, Furanés, 8 ETM

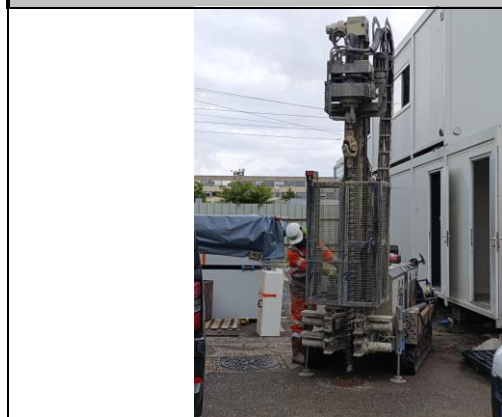
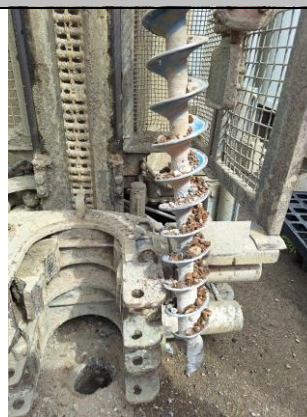
N° dossier :	D6579-24	Technique de forage :	Tarière mécanique	
Site :	COMUE Ancienne chaufferie de la DOUA	Profondeur (m) :	Refus	
Réf. prélèvement :	SE	Diamètre forage (mm) :	100	
Lieu de prélèvement :	Ancienne chaufferie du campus de la Doua	Sous traitant :	BALLANSAT	
Date de prélèvement :	22/05/2025	Coordonnées GPS : (Lambert 93)	X :	845 696
Opérateur :	V.SEIGNEZ		Y :	6 521 954
Conditions météorologiques :	Averses		Z :	169,27 m

Sols en place (nature, composition, couleur, odeur, humidité, lithologie...)			Échantillons			Analyses
Prof. (m)	Description lithologique	Observations (aspect, couleur, odeur)	PID (ppm)	Dénomination	Heure de prélèvement	Paramètres
0-0,3	-	Refus	0,0	SE (0-0,3)	11:15	-

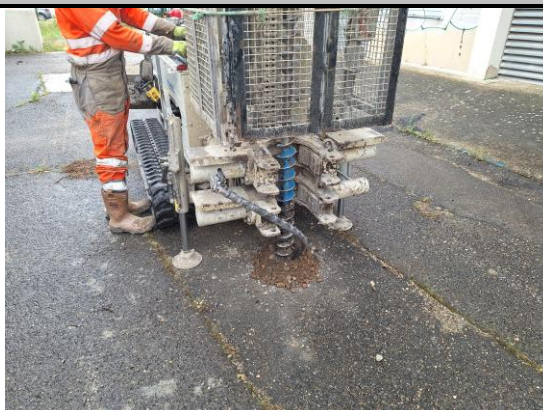
N° dossier :	D6579-24	Technique de forage :	Tarière mécanique	
Site :	COMUE Ancienne chaufferie de la DOUA	Profondeur (m) :	Refus	
Réf. prélèvement :	SF	Diamètre forage (mm) :	100	
Lieu de prélèvement :	Ancienne chaufferie du campus de la Doua	Sous traitant :	BALLANSAT	
Date de prélèvement :	22/05/2025	Coordonnées GPS : (Lambert 93)	X :	845 706
Opérateur :	V.SEIGNEZ		Y :	6 521 962
Conditions météorologiques :	Averses		Z :	169,31 m

Sols en place (nature, composition, couleur, odeur, humidité, lithologie...)			Échantillons			Analyses
Prof. (m)	Description lithologique	Observations (aspect, couleur, odeur)	PID (ppm)	Dénomination	Heure de prélèvement	Paramètres
0-1,5	-	Refus : réseau touché	0,0	SF (0-1,5)	9:50	-

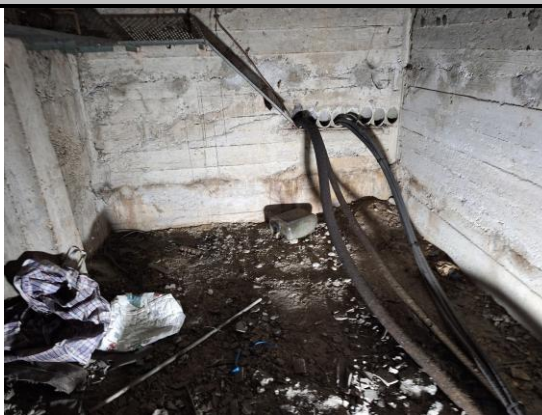
N° dossier :	D6579-24	Technique de forage :	Prélèvement manuel	
Site :	COMUE Ancienne chaufferie de la DOUA	Profondeur (m) :	0,2	
Réf. prélèvement :	SG	Diamètre forage (mm) :	-	
Lieu de prélèvement :	Ancienne chaufferie du campus de la Doua	Sous traitant :	-	
Date de prélèvement :	22/05/2025	Coordonnées GPS : (Lambert 93)	X :	845 725
Opérateur :	V.SEIGNEZ		Y :	6 521 940
Conditions météorologiques :	Averses		Z :	167,99 m

Sols en place (nature, composition, couleur, odeur, humidité, lithologie...)			Échantillons			Analyses
Prof. (m)	Description lithologique	Observations (aspect, couleur, odeur)	PID (ppm)	Dénomination	Heure de prélèvement	Paramètres
0-0,1	Sablo-graveleux	Gris	0,0	SG (0-0,1)	10:30	HCT, HAP, PCB, 8 ETM
0,1-0,2	Sablo-graveleux	Gris	0,0	SG (0,1-0,2)	10:33	-
