BUREAU VERITAS EXPLOITATION

Mise à jour du rapport de d'études historique et documentaire, de vulnérabilité des milieux et diagnostic complémentaire – projet de reconversion de l'ancienne chaufferie du campus de La Doua – 10 avenue Albert Einstein – Villeurbanne (69)

MISSIONS INFOS-DIAG SELON NORME NF X31-620-2

Site de l'ancienne chaufferie du Campus de la Doua
10 Avenue Albert Einstein
69100 - Villeurbanne

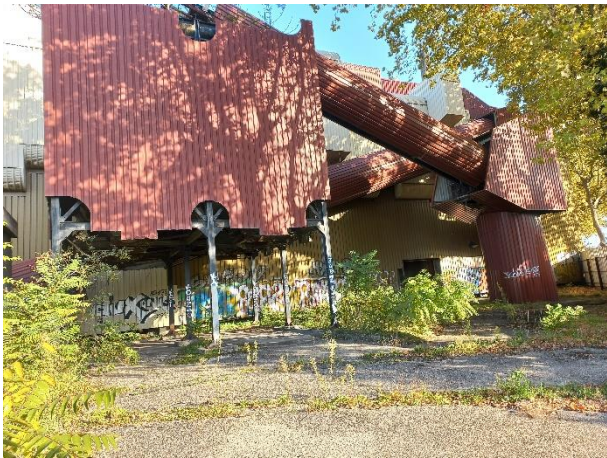
<p data-bbox="416 783 1133 815">Anciens convoyeurs de charbon au sud du bâtiment principal</p>	<p data-bbox="1424 416 1675 443">Type de revêtement :</p> <p data-bbox="1424 456 1509 483">Enrobé</p> <p data-bbox="1424 496 1664 523">Etat du revêtement :</p> <p data-bbox="1447 531 1731 563"><input type="checkbox"/> bon état apparent</p> <p data-bbox="1447 571 1668 603"><input checked="" type="checkbox"/> état dégradé</p> <p data-bbox="1424 651 1675 678">Constat de pollution :</p> <p data-bbox="1424 691 1480 718">RAS</p>

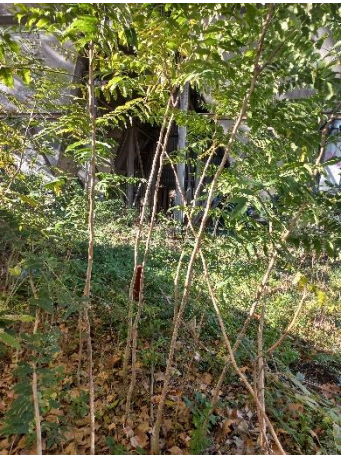
<p>Ouvrage Pz3 à l'est du site</p>	<p>Type de revêtement : non revêtu</p> <p>Etat du revêtement : <input checked="" type="checkbox"/> bon état apparent <input type="checkbox"/> état dégradé </p> <p>Constat de pollution : RAS</p>

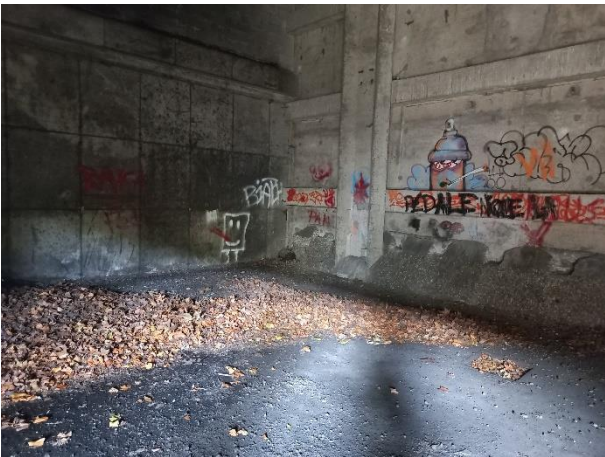
<p>Ancienne soute à charbon</p>	<p>Type de revêtement : Dalle béton</p> <p>Etat du revêtement : <input checked="" type="checkbox"/> bon état apparent <input type="checkbox"/> état dégradé </p> <p>Constat de pollution : RAS</p>

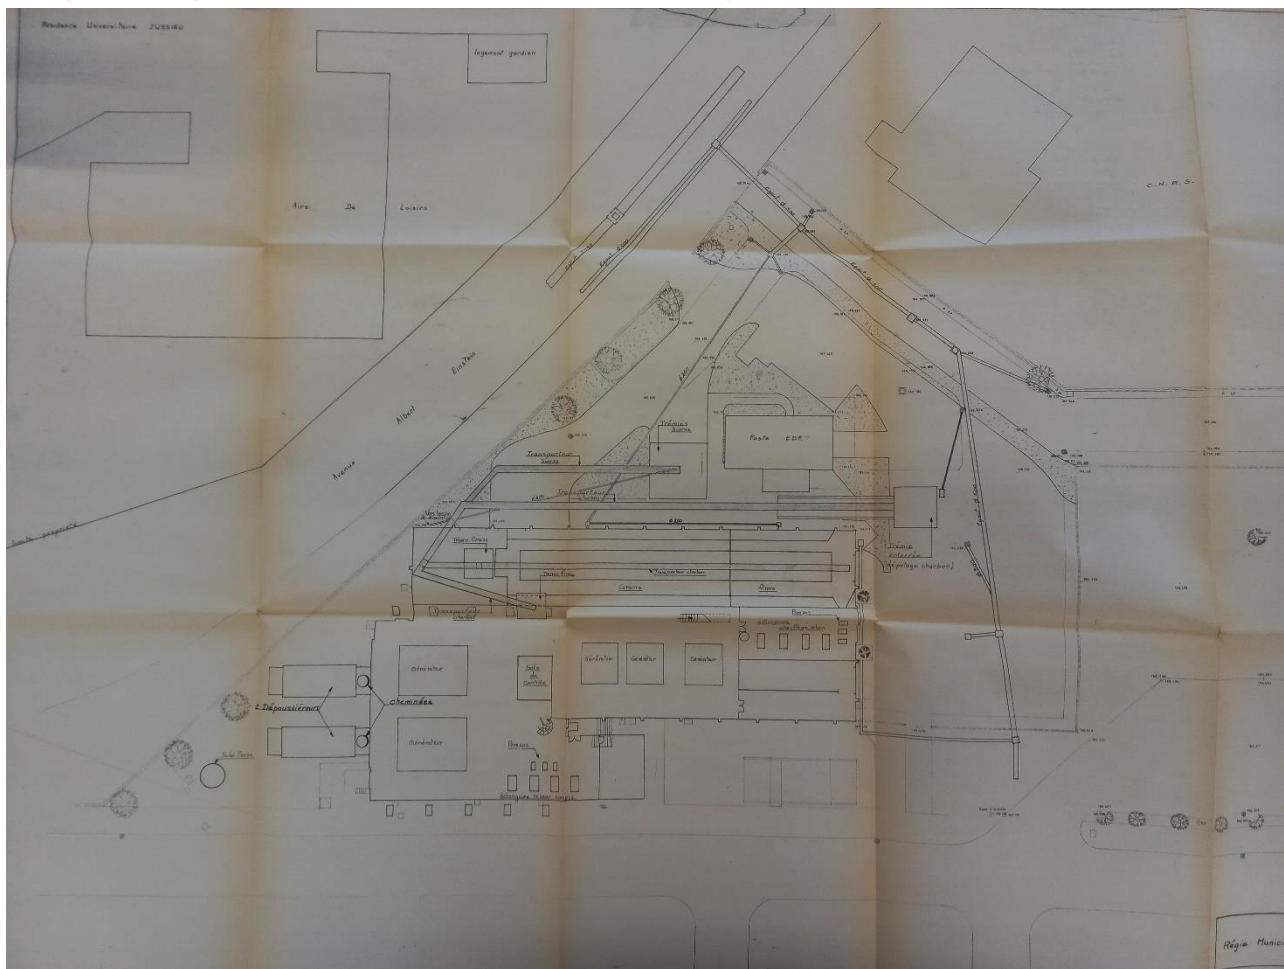
Figure 8 : Plan des installations de la chaufferie en 1984

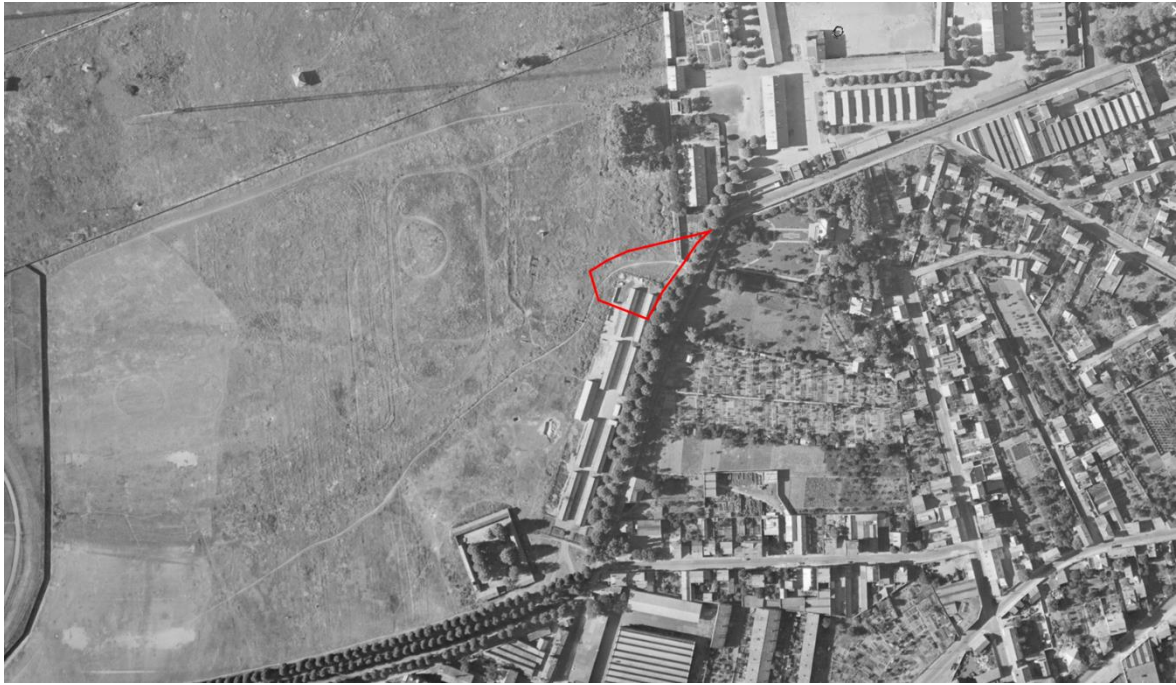
Année : 1954	Réf mission et cliché : C3031-0051_1954_CDP893_0274

Observation sur site :	La photo très nette montre la présence partielle de bâtiments de type hangars au droit du site, probablement en rapport avec la présence d'une base de l'armée à proximité (nord-est du site). L'activité exercée n'est pas connue.
Observation hors site :	Les alentours sont déjà urbanisés en partie sud et est mais très peu au nord et à l'ouest

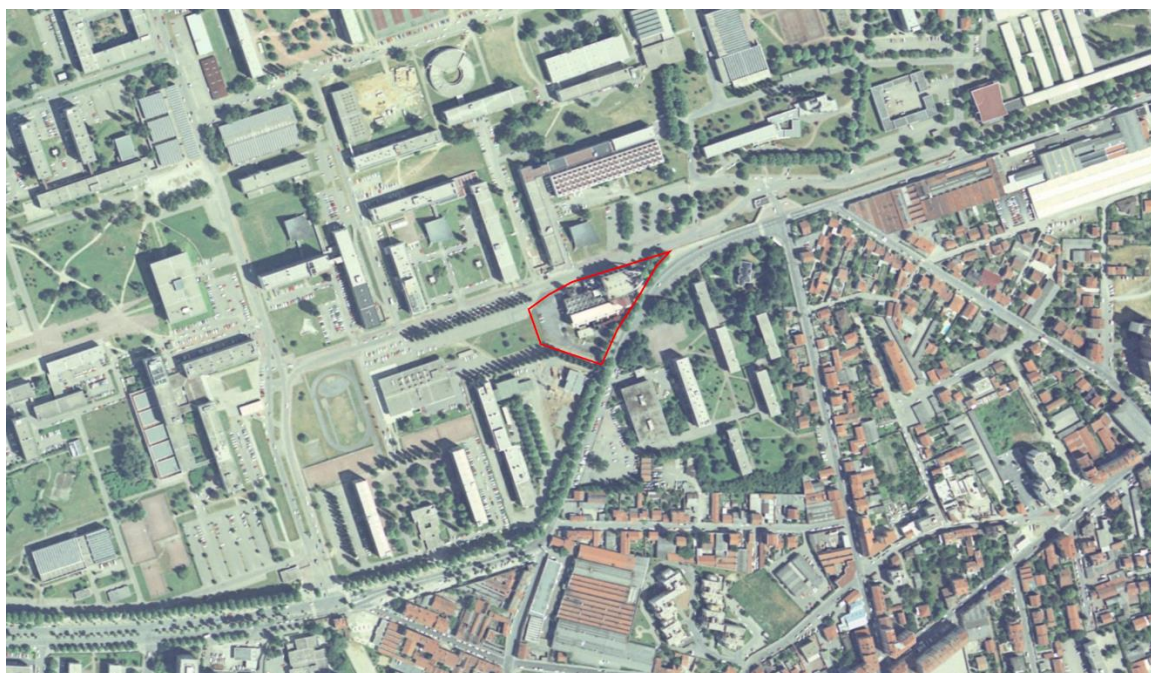
Réf mission et cliché : C2928-0012_1986_FR6100_0152

Le bâtiment principal semble avoir subi des modifications dans sa partie sud avec une modification de la toiture et la mise en place de structures de type convoyeurs

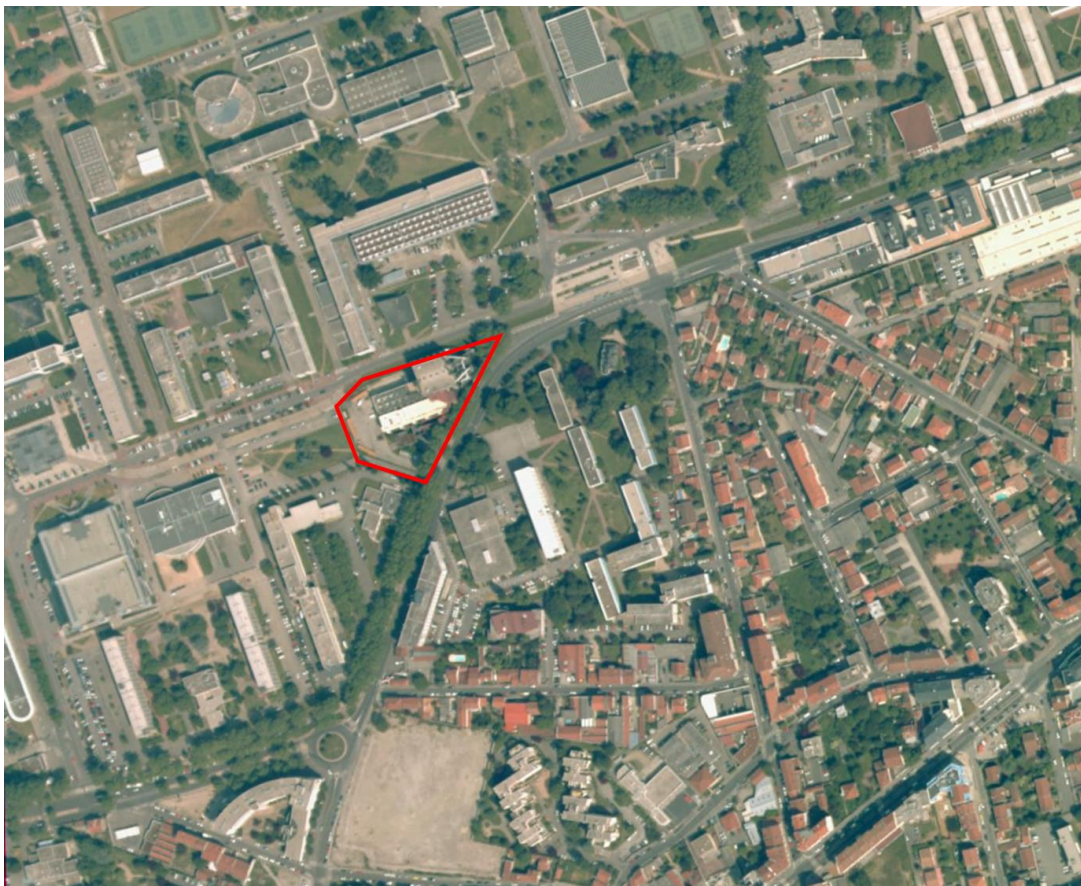
Réf mission et cliché : CP05000042_FD0001.007_0409

3 structures de type cuves aériennes/conteneurs apparaissent en
partie ouest du site

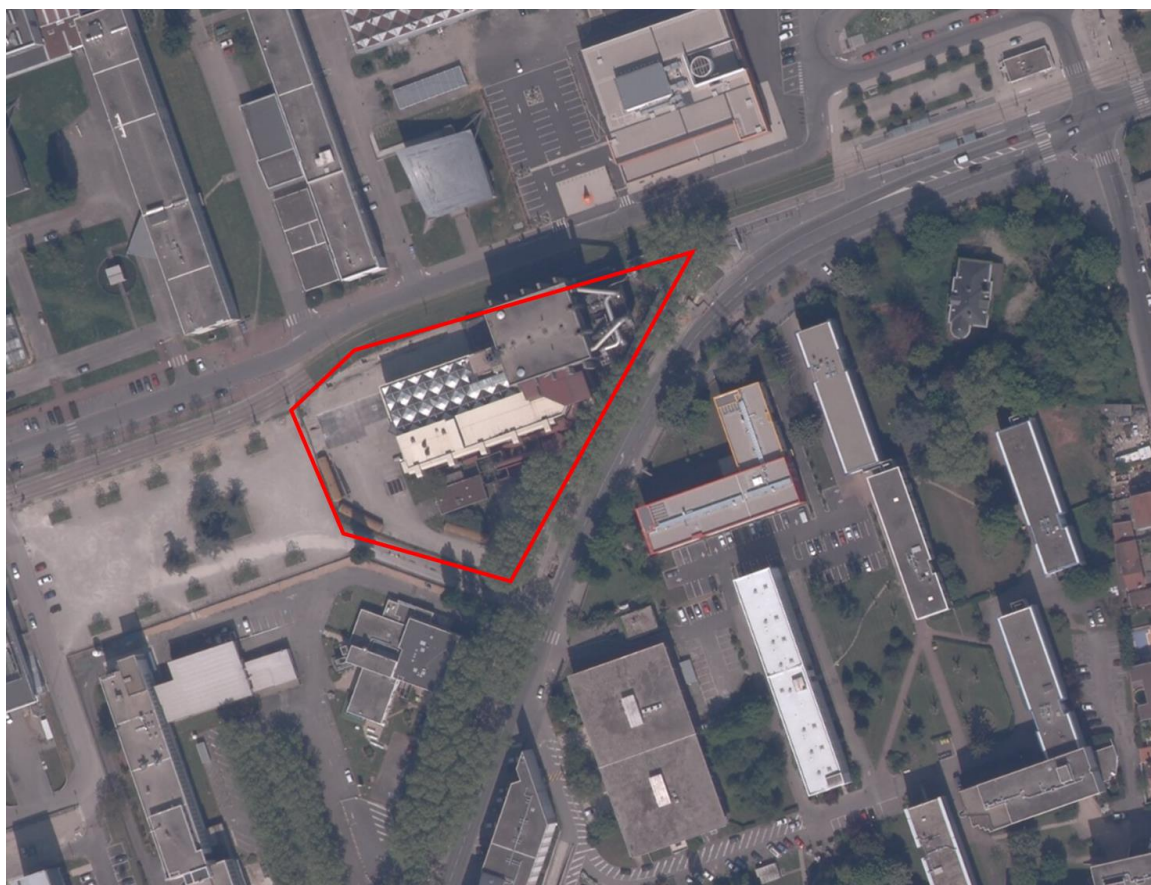
Réf mission et cliché : CP11000092_FD69x22_02071

Une des structures visibles précédemment au nord du site à vraisemblablement été déplacé au sud du bâtiment transformateur

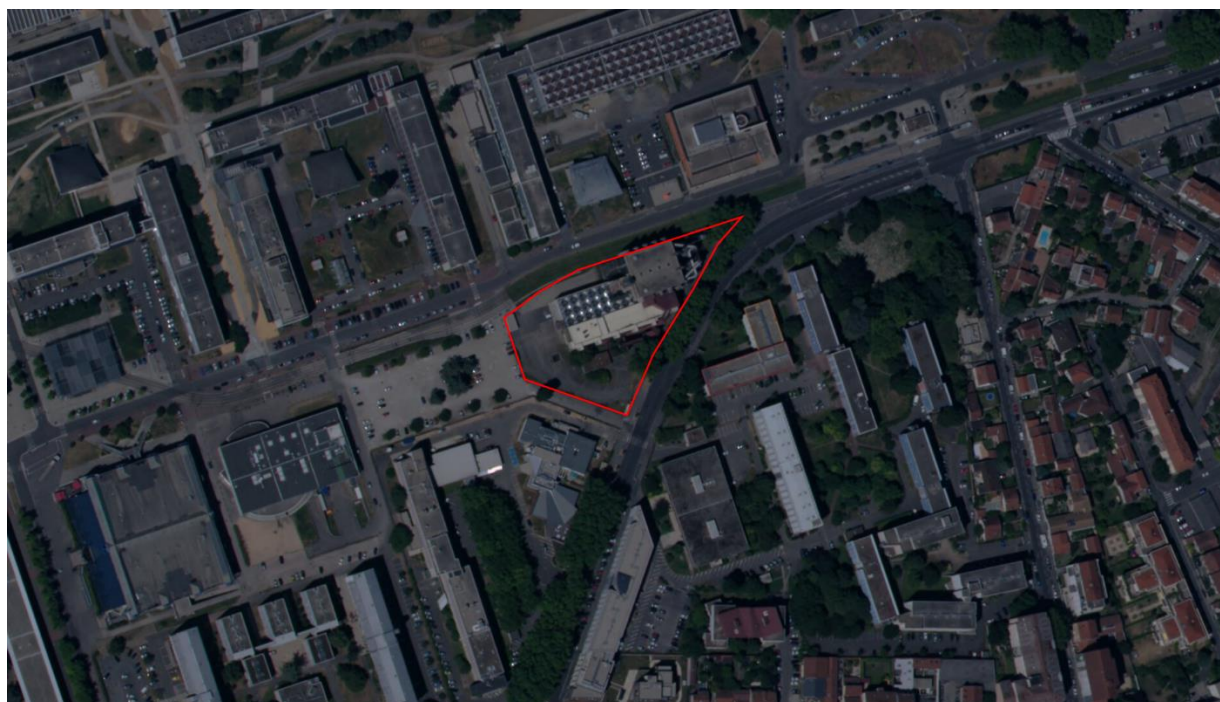
Réf mission et cliché : CP14000262_14FD6935x00015_00610

Les structures précédemment visibles en partie ouest ont disparus

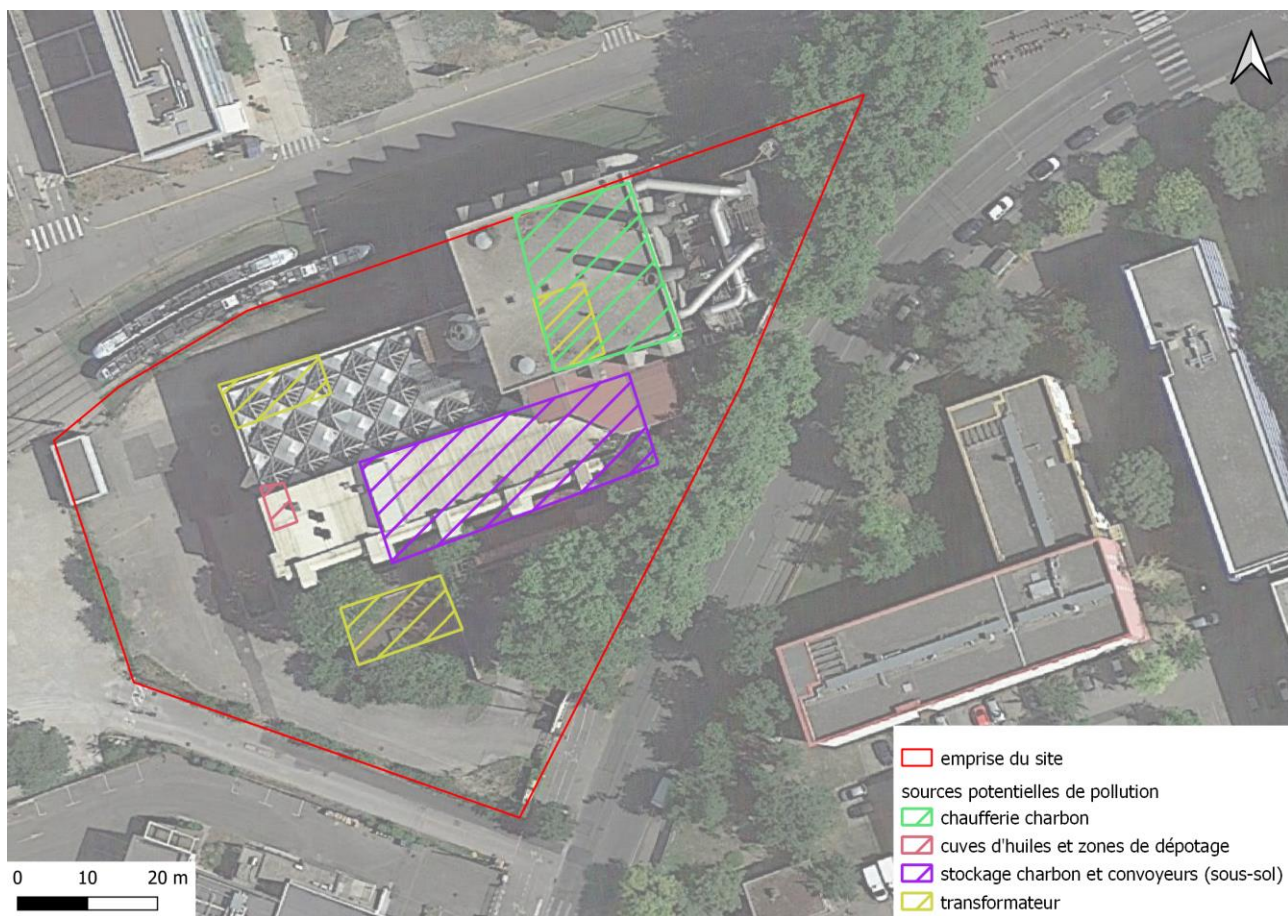
Source potentielle	Localisation	Origine potentielle de la pollution	Polluants associés	Risque pour les milieux/usagers
2 cuves à huiles présentent au droit de l'unité de cogénération et zone de dépotage	Partie sud du site	Fuite, déversement et infiltration dans les sols et les eaux souterraines	HCT C5-C40, BTEX, HAP, PCB, métaux, chlorobenzènes, dioxines et furanes	oui
Transformateurs électriques	Sud-ouest, nord-est et nord-ouest			
Installations de stockage du charbon	Sud du bâtiment principal	Chargement des eaux de ruissèlement avec des polluants et transfert vers le milieu souterrain	HCT C5-C40, BTEX, HAP, PCB, métaux PCB, Chlorobenzènes HCT C10-C40, HAP, métaux	
Sous-sol de la chaufferie au charbon	Est du site			
Zone de stockage de charbon	Sud du bâtiment principal			
Convoyeur de charbon (sous-sol)

Figure 11 : localisation des sources de pollution

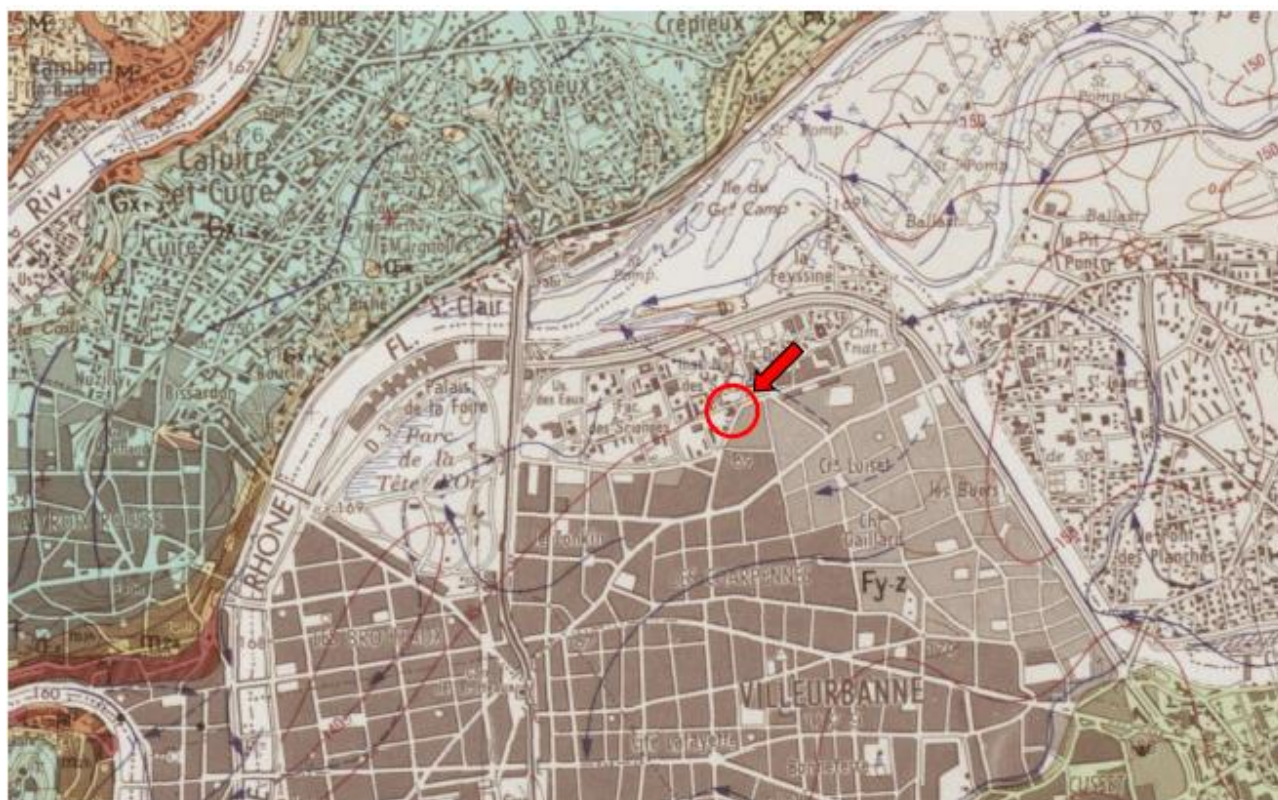
Figure 12 : Carte géologique pour le site d'étude (source : Infoterre BRGM - carte n°698 de LYON au 1/50 000e)

Ces formations sont constituées de sables, graviers et galets.

L'extrait de carte géologique du site étudié est disponible en page suivante.

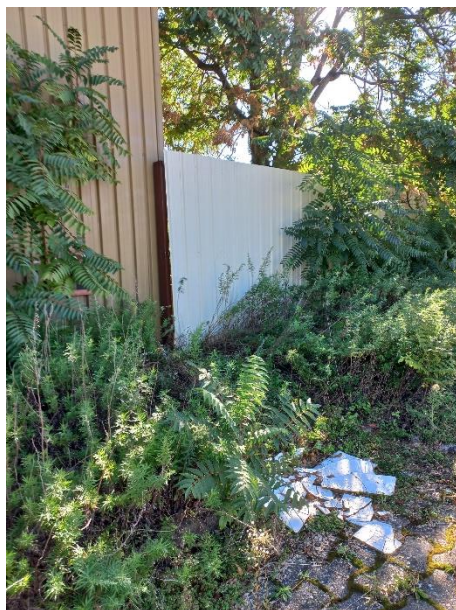
Bardage entre le bâtiment principal et le transformateur sud vu depuis l'ouest

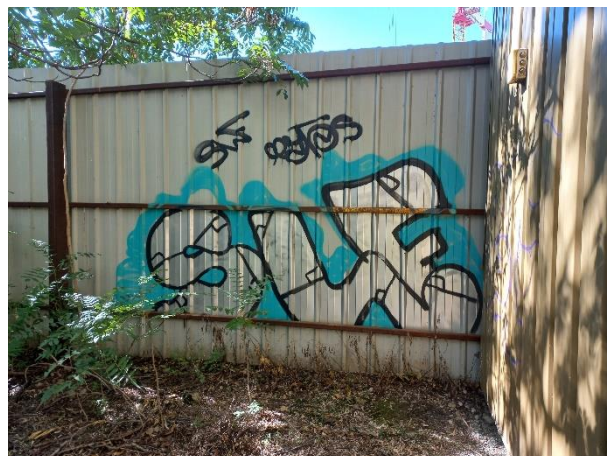
Bardage avec barres horizontales entre le bâtiment et le transformateur sud vu depuis l'est

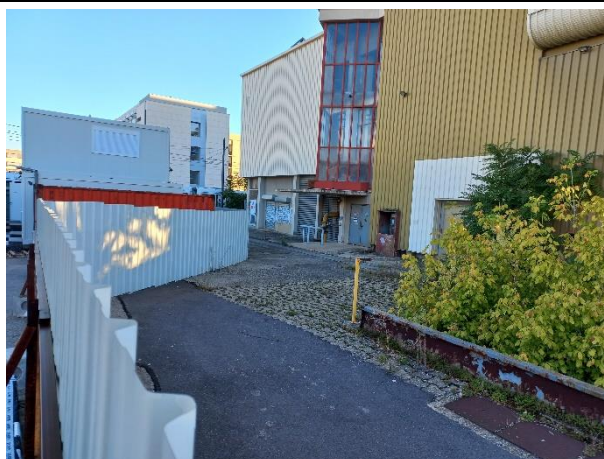
Base vie du chantier attenante empiétant sur la parcelle de la chaufferie

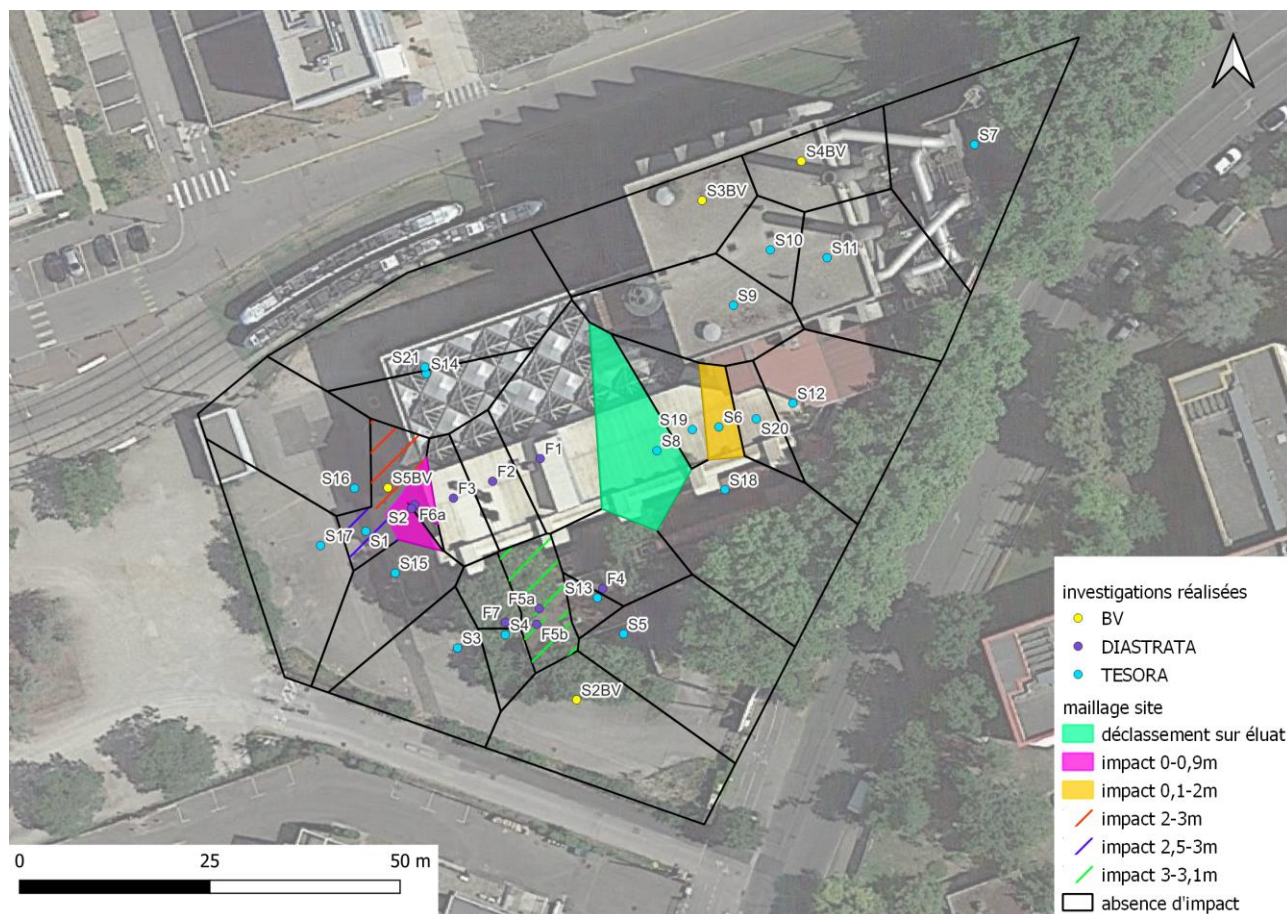
Figure 18 : Mailles et profondeur d'horizons impactés à excaver au droit du site

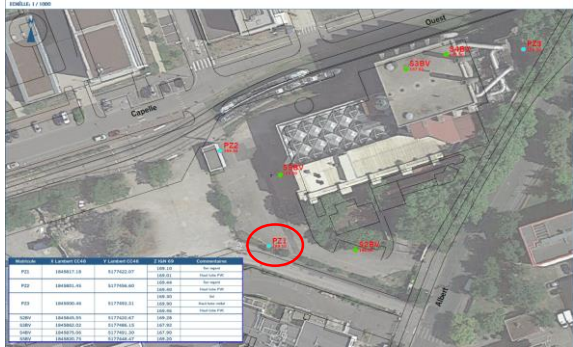
</div>		<div> <div>Nom du site</div> <div>Ancienne chaufferie du campus de la Doua à Villeurbanne (69)</div> </div>																													
<div> <div>Coordonnées géographiques de l'ouvrage ou localisation</div> <div> X : 1845817,178 Y : 5177422,066 Z (tube PEHD) : 169,012 </div> </div>		<div> <div>Système de référence</div> <div>Lambert (RGF93 CC46)</div> </div>																													
<div> <div>Projet</div> <div> N° d'affaire : 19993173-1 Opérateur : SC Date : 25/09/2023 </div> </div>		<div> <div>Photographie de l'ouvrage</div> <div>

</div> </div>																													
<div> <div>Conditions de prélèvement</div> <div> Météo : Beau temps Température extérieure (°C) : 20 Environnement immédiat : voiries - zone chantier Nom de l'ouvrage échantillonné avant : Aucun </div> </div>																															
<div>Matériel utilisé</div>

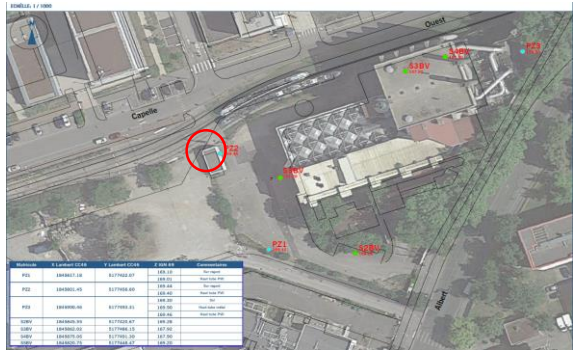
FICHE DE PRELEVEMENT D'EAUX SOUTERRAINES		Nom de l'ouvrage																																			
Nom du site	Ancienne chaufferie du campus de la Doua à Villeurbanne (69)																																				
Coordonnées géographiques de l'ouvrage ou localisation	X : 1845801,455 Y : 5177456,60 Z (tube PEHD) : 169,40	Système de référence Lambert (RGF93 CC46)																																			
Projet		Photographie de l'ouvrage																																			
N° d'affaire : 19993173-1 Opérateur : SC Date : 25/09/2023

Conditions de prélèvement																																					
Météo : Beau temps Température extérieure (°C) : 20 Environnement immédiat : voirie proche tramway Nom de l'ouvrage échantillonné avant : Pz1																																					
Matériel utilisé																																					
Sonde	Piézométrique	Température	pH	Red/Ox	Conductivité	PID	Pompe																														
Référence BV	CB180-11	CB180-31	CB180-31	CB180-31	CB180-31	CB180-18	CB180-32																														
Date de vérification / étalonnage au laboratoire	06/07/2023	17/08/2023	17/08/2023	17/08/2023	17/08/2023	04/05/2023	-																														
Vérification en deux points de la sonde pH : Non Ecart accepté : 0,2 UpH			pH 1 indiqué : pH 2 indiqué :		pH 1 mesuré : pH 2 mesuré :																																
Sonde piézométrique à interface : Oui																																					
Caractéristiques de l'ouvrage																																					
Type d'ouvrage :	Piézomètre	Position hydraulique vis-à-vis de la nappe :				Aval																															
Tête d'ouvrage :	Bouche à clef r2 Etat des pièces extérieures : Satisfaisant																																				
Commentaire éventuel :																																					
Coupe schématique de l'ouvrage :

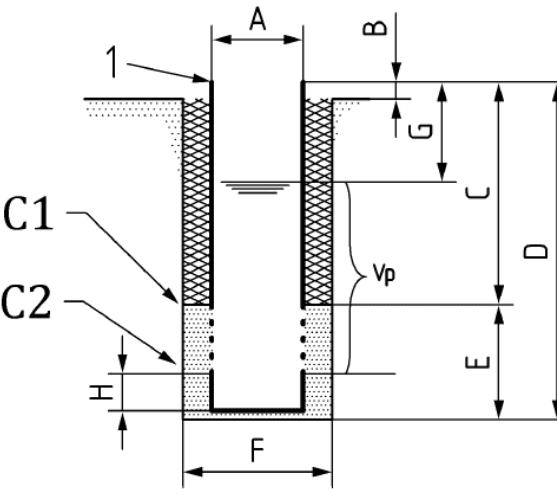
</div> <div> <p>Ouvrage obstrué par des racines</p> <table> <tbody> <tr><td>1 - Côte nivelée du haut du tube (mNGF)</td><td>169,90</td></tr> <tr><td>A - Diamètre de l'ouvrage (m) :</td><td>0,052</td></tr> <tr><td>B - Hauteur du tube au dessus du sol (m) :</td><td>0,54</td></tr> <tr><td>C - Hauteur du tube plein (m) :</td><td>NC</td></tr> <tr><td>D - Profondeur totale de l'ouvrage (m) :</td><td>6,56</td></tr> <tr><td>E - Hauteur crépine + bouchon de fond (m) :</td><td>NC</td></tr> <tr><td>F - Diamètre de foration (m) :</td><td>NC</td></tr> <tr><td>G - Profondeur de la nappe (niveau piézo) (m)</td><td>6,15</td></tr> <tr><td>H - Hauteur du bouchon de nappe (m) :</td><td>NC</td></tr> <tr><td>C1 - Profondeur du haut de la crépine (m) :</td><td>NC</td></tr> <tr><td>C2 - Profondeur du bas de la crépine (m) :</td><td>NC</td></tr> <tr><td>HC - Hauteur de zone crépinée :</td><td>NC</td></tr> <tr><td>Point de repère pour mesure de hauteur :</td><td>Bouche à clef ras de sol</td></tr> <tr><td>Côte du point de repère (mNGF) :</td><td>169,90</td></tr> <tr><td>Diamètre de foration non renseigné, diamètre choisi en fonction de la NF X 31-614 (m) :</td><td>0,130</td></tr> </tbody> </table> </div> </div>			1 - Côte nivelée du haut du tube (mNGF)	169,90	A - Diamètre de l'ouvrage (m) :	0,052	B - Hauteur du tube au dessus du sol (m) :	0,54	C - Hauteur du tube plein (m) :	NC	D - Profondeur totale de l'ouvrage (m) :	6,56	E - Hauteur crépine + bouchon de fond (m) :	NC	F - Diamètre de foration (m) :	NC	G - Profondeur de la nappe (niveau piézo) (m)	6,15	H - Hauteur du bouchon de nappe (m) :	NC	C1 - Profondeur du haut de la crépine (m) :	NC	C2 - Profondeur du bas de la crépine (m) :	NC	HC - Hauteur de zone crépinée :	NC	Point de repère pour mesure de hauteur :	Bouche à clef ras de sol	Côte du point de repère (mNGF) :	169,90	Diamètre de foration non renseigné, diamètre choisi en fonction de la NF X 31-614 (m) :	0,130
