**Contrat cadre n°1300028208**  
**Actions environnementales à engager (diagnostics/dépollution)**  
**en France métropole et en Outremer**

**DIAGNOSTIC PYROTECHNIQUE**

**SITE DU DEPOT DES ESSENCES DES ARMEES DE DIJON (21)**  
**BON DE COMMANDE, EN DATE DU 14/03/2014**

G027 14 ERG DEA BA102 Dijon RAM Rapport final Rev 1

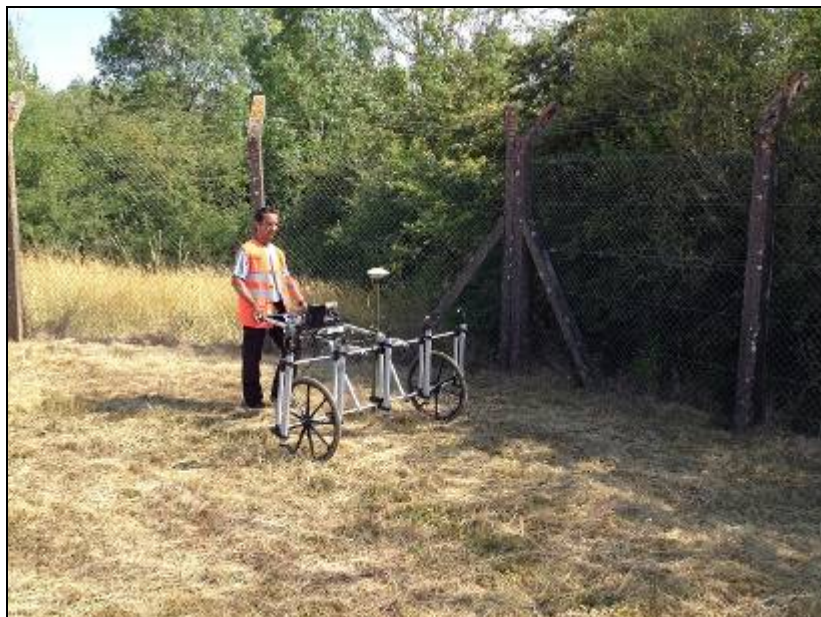
Toute la surface a été détectée avec le système géoréférencé SENSYS 5 sondes fluxgate Ebinger. Cependant, des zones inaccessibles ont été mises en zone d'exclusion (cuves merlonnées, bâtiments..).

Cet appareil permet une détection des anomalies ferro-magnétiques dans le sol.

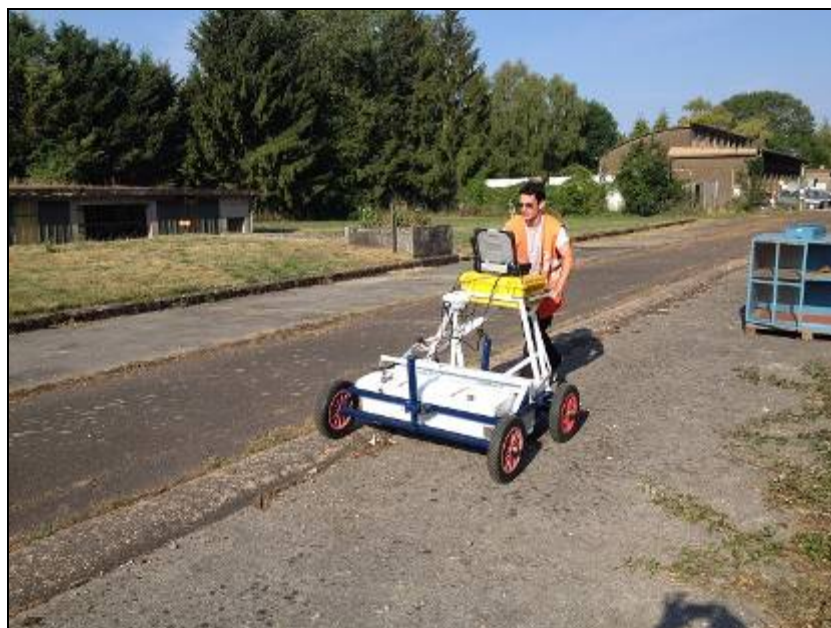
Toutes les zones représentant une saturation ferro-magnétique ont été discriminées au Radar Stream X comme les bords de bâtiments, de clôtures, dalles bétonnées....

Après l'analyse cartographique de ces zones, une liste d'anomalies magnétiques a été établie. Ces anomalies ont été caractérisées afin de lever le doute sur une éventuelle présence de munition.

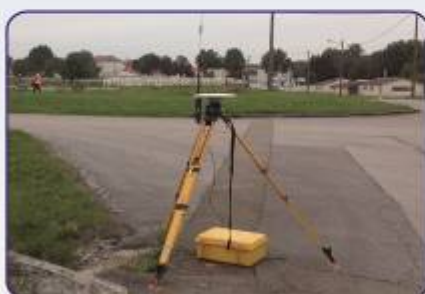
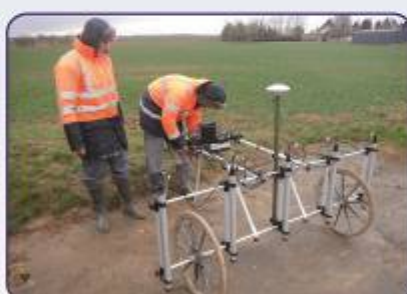
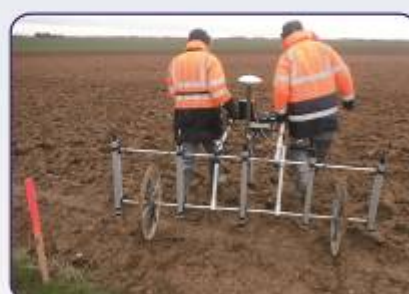
### DGPS TRIMBLE

La station totale DGPS permet une acquisition et un repositionnement centimétrique. Selon les zones d'activité, le système de correction différentiel WAAS ou EGNOS peut se substituer à la base fixe et fournir un positionnement submétrique de secours à l'ensemble.

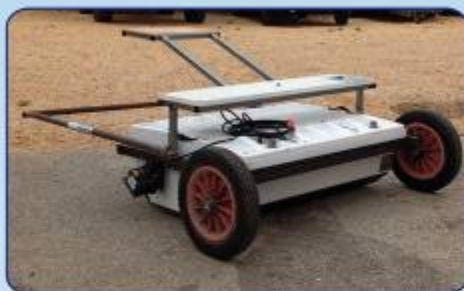
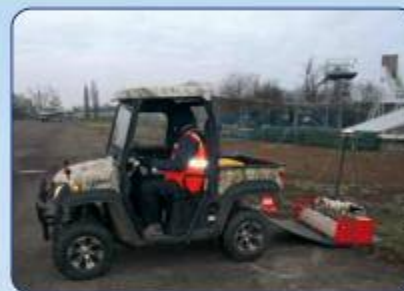
## GEORADAR STREAM X MATÉRIEL DE DÉTECTION MANUEL PORTATIF

Dimension au sol : 220x150 cm  
Vitesse d'acquisition : de 10 à 15 Km/h  
Poids total du système : 90 à 130 Kg  
Prof max d'investig. : En fonction de l'antenne utilisée.  
Alimentation : batteries 12 Volts (6 à 8 h autonomie)  
Nombre d'antennes : 1 à 2 antennes (8 émetteurs)  
Antennes : Fréquences des antennes : 200MHz ou 600MHz  
Prof. de détection : de 0 à 10 m

Le géoradar est une méthode non intrusive qui utilise le principe de la réflexion et réfraction des ondes électromagnétiques. Il permet un gain d'efficacité et de temps lors de travaux et apporte une sécurité supplémentaire en prévenant des dommages lors des terrassements et travaux intrusifs.

Le choix des différentes antennes qui sont à notre disposition, nous permet de déterminer en partie la résolution et la profondeur d'investigation souhaitées, l'autre partie étant due à la nature du type de sol rencontré.

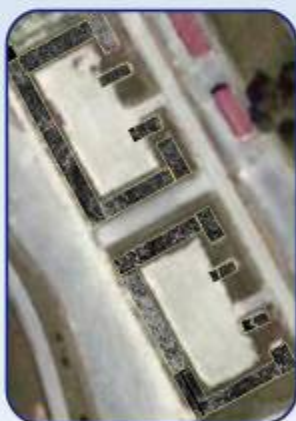
Le Georadar STREAM X est un nouveau système basé sur les réseaux d'antennes compactes. Il est l'outil idéal pour la cartographie 3D du sous-sol.

- Enregistrement automatique des données sur l'ordinateur, archivage des données en format brut
- Grande vitesse d'acquisition grâce à son réseau d'antennes
- Détection sur 2 m de largeur à chaque passage
- Antennes compactes permettant un assemblage dense
- Plus besoin d'effectuer des passages transversaux
- Unité de contrôle DAD-FastWave compatible avec toutes les antennes IDS (Dual Stream)
- Architecture modulaire, sur chariot tractable par un véhicule, possibilité d'une adaptation sur un chariot manuel pour 1 DML
- Traitement sur logiciel adapté pour les antennes STREAM
- Interface DGPS et station robotisée
