RAPPORT DE REPERAGE DE MATERIAUX ET REVETEMENTS CONTENANT DU PLOMB AVANT DEMOLITION OU TRAVAUX DANS UN IMMEUBLE BATI

<p>Numéro d'offre : T240045919 Numéro de contrat : C24028312 Numéro de rapport (n° de tâche) : T240045920 Date : 15/03/2024</p>	<p>Lieu d'intervention :</p> <p>Musée d'ORSAY EP Musée d'Orsay et de l'Orangerie 62 rue de Lille 75007 PARIS - 7EME</p> <p>Destinataire rapport : MUSEE D'ORSAY</p>	<p>Date d'intervention : Du 26/02/2024</p> <p>Intervenant : Monsieur Marouane ATTABOU</p> <p>Signature :  </p>
---	--	--

EP Musée d'Orsay et de l'Orangerie
 62 rue de Lille
 75007 PARIS - 7EME

Rénovation complète des sanitaires.
 Changement de la porte du local SA 2S 10.

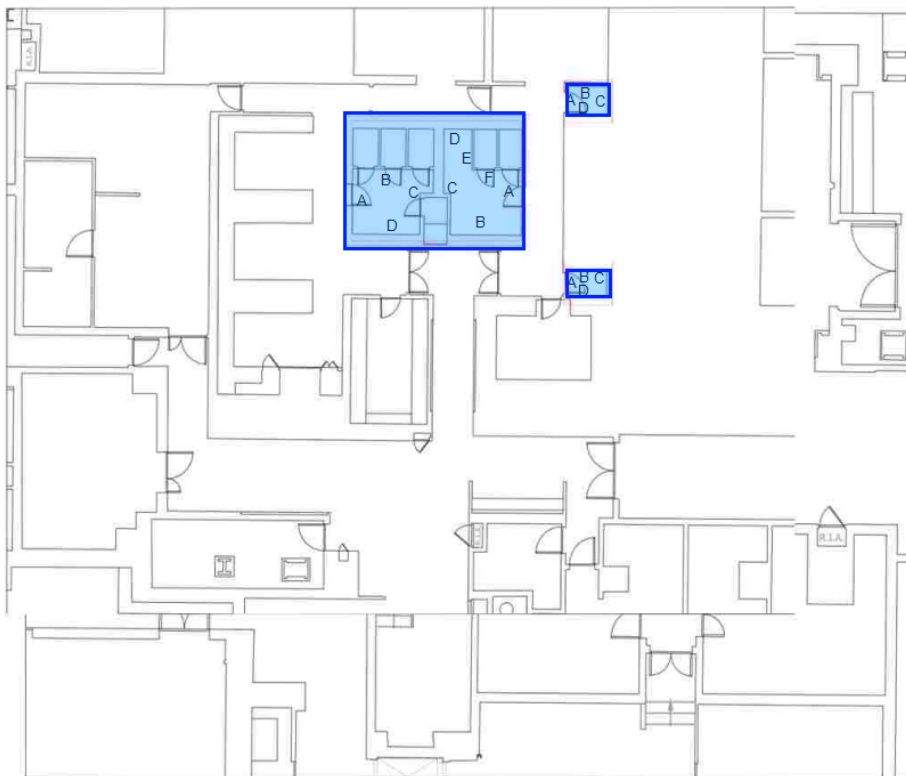
Local : Sanitaires des Agents Femmes (R-2)

Local : Sanitaires des Agents Hommes (R-2)

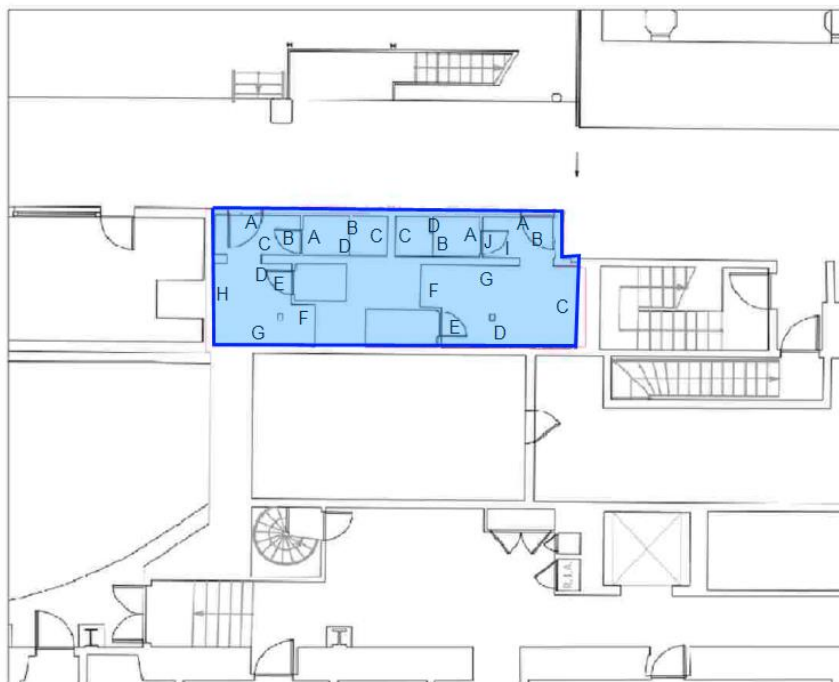
Local : Sanitaires Aire de livraison Homme (R-2)

Local : Sanitaires Aire de livraison Femme (R-2)
