# Rapport d'étude IDA250248

CHU Hôpitaux de Rouen  
1, rue de Germont  
76031 Rouen Cedex 1

## Etude historique et diagnostic de la qualité des sols

Hôpital de Bois Guillaume  
Bois-Guillaume | 76230

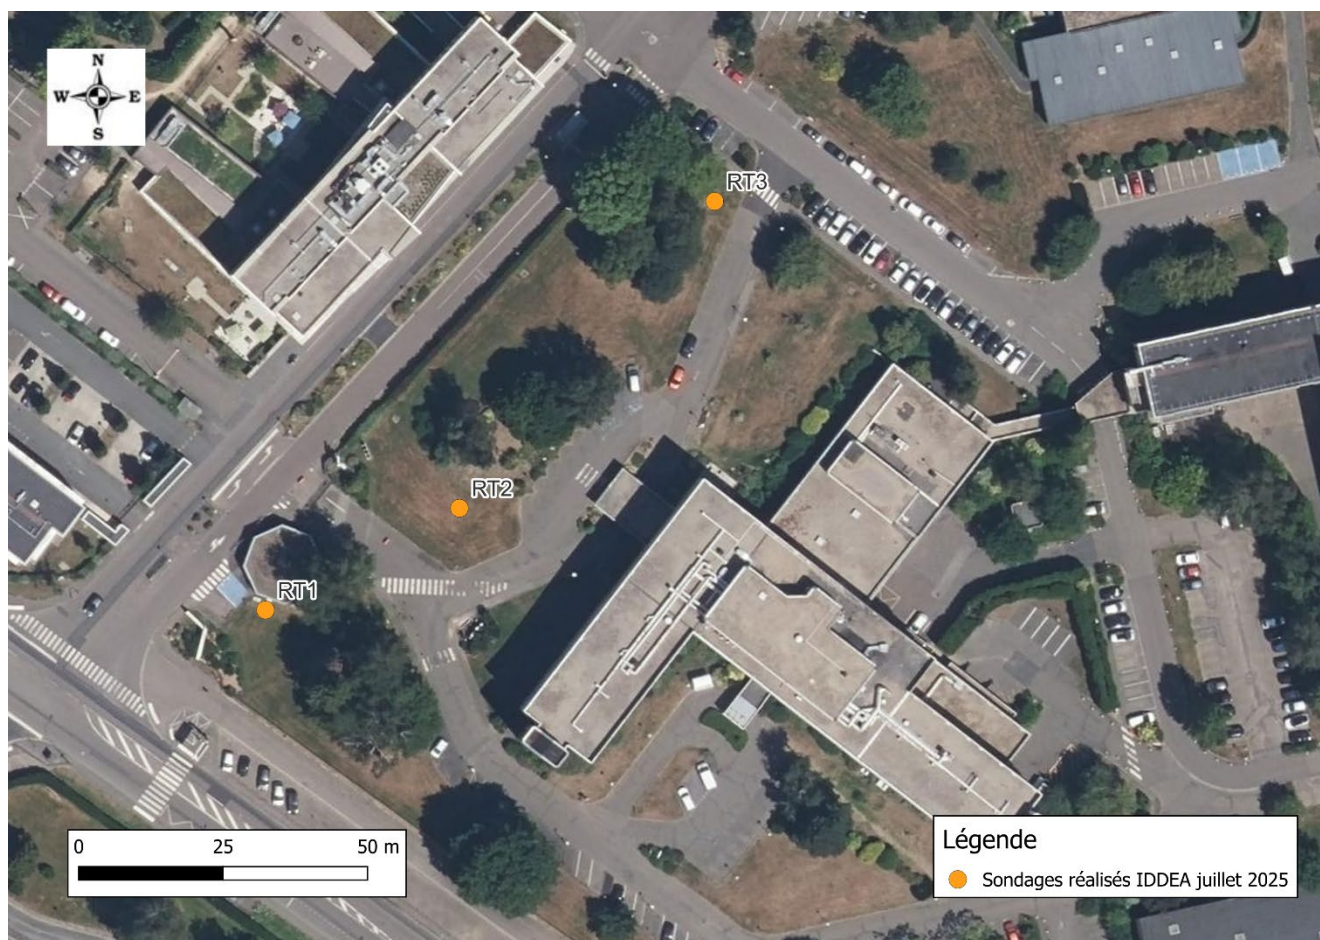
Figure 14 : Plan de localisation des investigations (Vue aérienne – source Google map)

La figure suivante localise les investigations réalisées.

L'implantation des points s'est basée sur l'étude historique et mémorielle du site, le contexte hydrogéologique local, les conditions d'accessibilité, la présence de structures ou de réseaux enterrés.

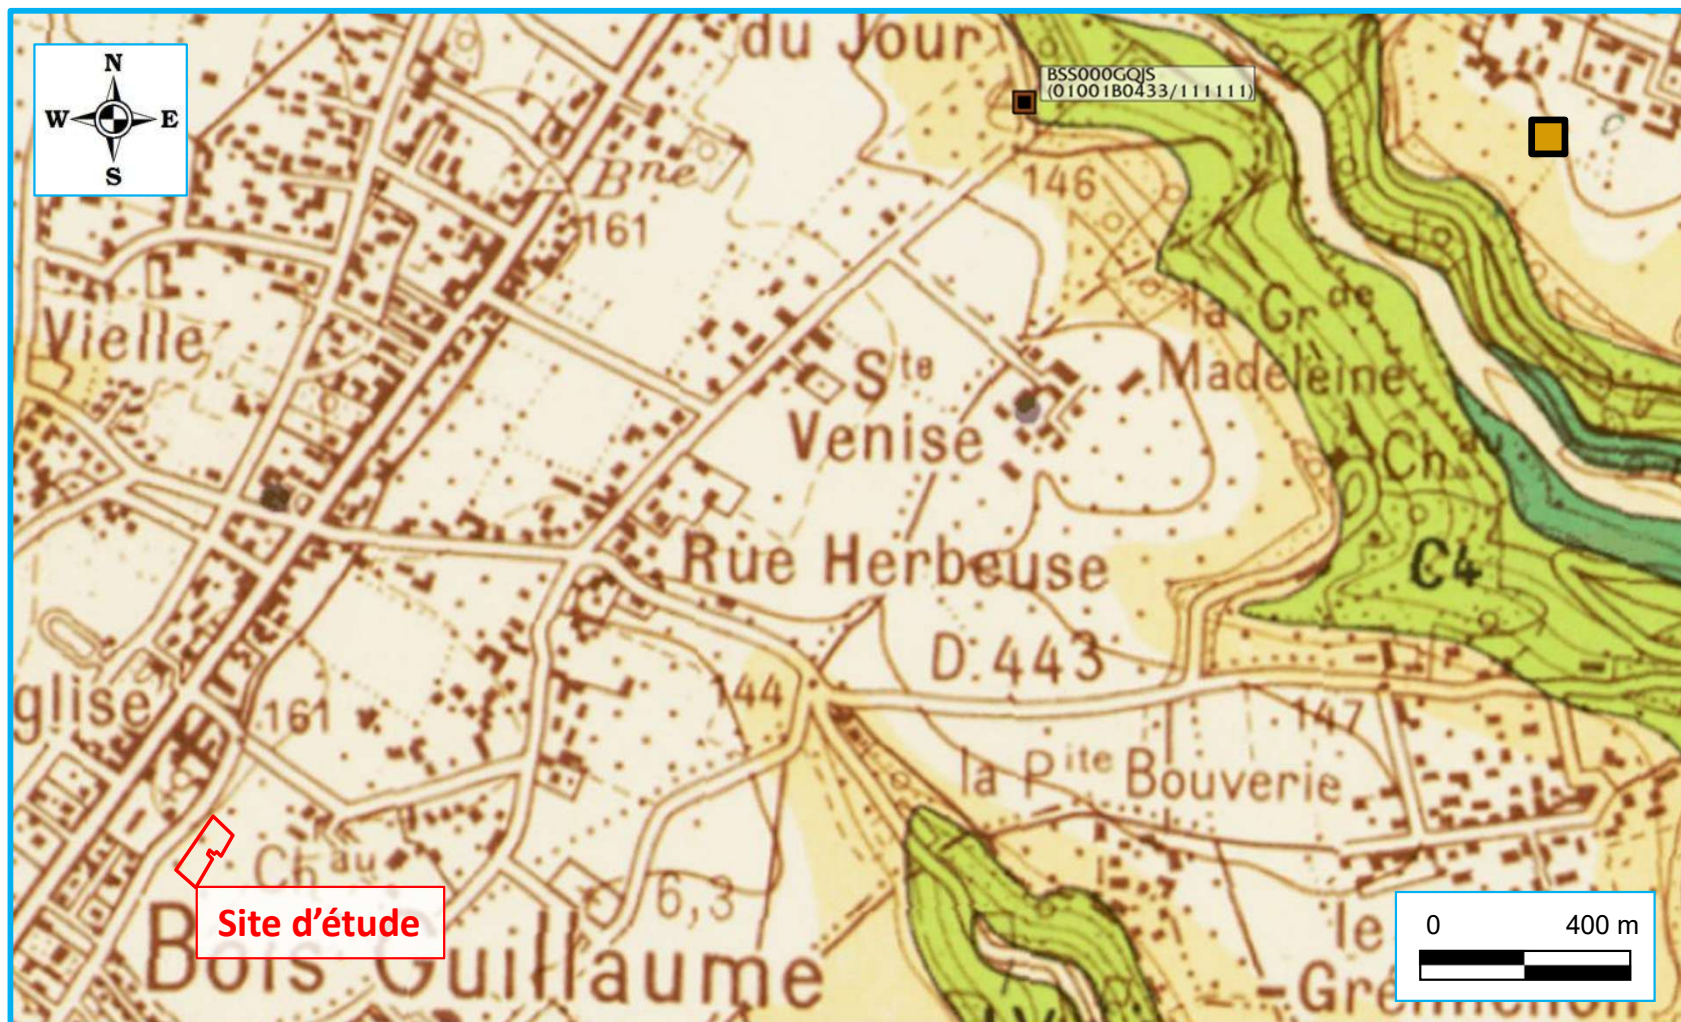
<b>IDDEA</b> GROUPE GENGIS	<b>Annexe : Carte géologique du secteur – Feuille de Rouen-est</b>	
Référence rapport : IDA250248	<div data-bbox="636 1273 719 1313" style="display: inline-block; width: 30px; height: 15px; background-color: #f5e6d3; border: 1px solid black; margin-bottom: 5px;"></div> Limons des plateaux	<div data-bbox="1249 1273 1332 1313" style="display: inline-block; width: 30px; height: 15px; background-color: #8ebf8e; border: 1px solid black; margin-bottom: 5px;"></div> Craie marneuse blanche à silex rares
Version rapport : A	<div data-bbox="636 1337 719 1377" style="display: inline-block; width: 30px; height: 15px; background-color: #f5e6d3; border: 1px solid black; margin-bottom: 5px;"></div> Formations à silex	<div data-bbox="1249 1337 1332 1377" style="display: inline-block; width: 30px; height: 15px; background-color: #f5e6d3; border: 1px solid black; margin-bottom: 5px;"></div> Limons des fonds de vallées sèches

Un extrait de la carte géologique est présenté en Annexe 3.
