Rapport d'étude

TEA250206_P001_VB

Projet de construction d'un bâtiment USLD

Mission G1 ES-PGC

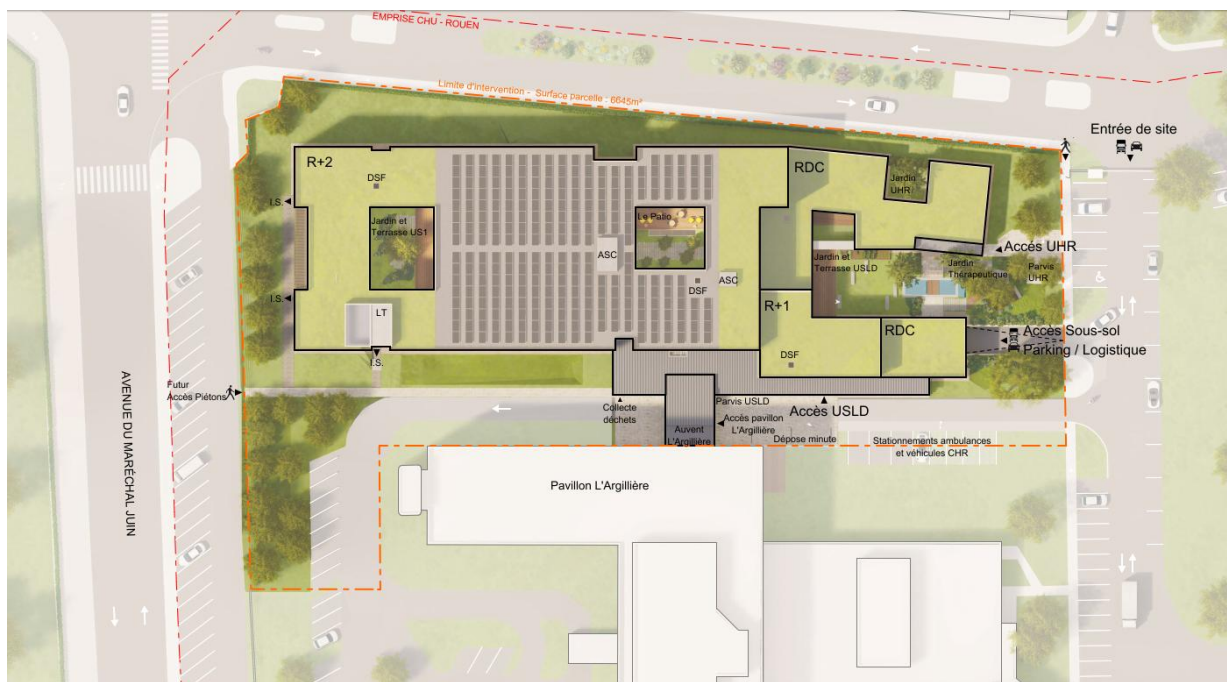
Plan de masse du projet

Selon les éléments communiqués, le projet consiste en la construction d'un bâtiment de type R+2 sur un niveau de sous-sol partiel, d'une emprise au sol d'environ 3000 m².

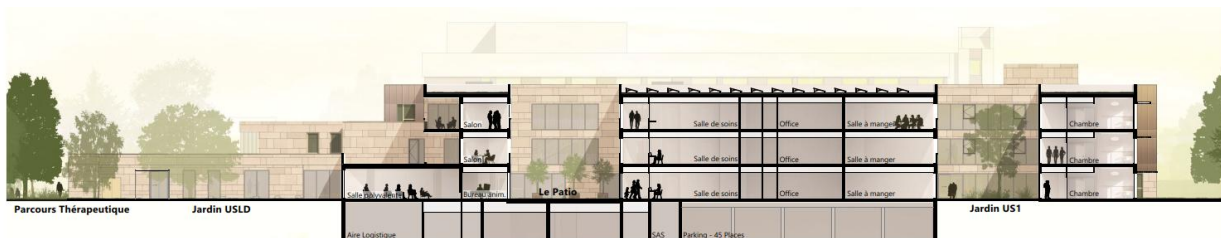
Coupe AA' - 1/300

Coupes en élévation du projet

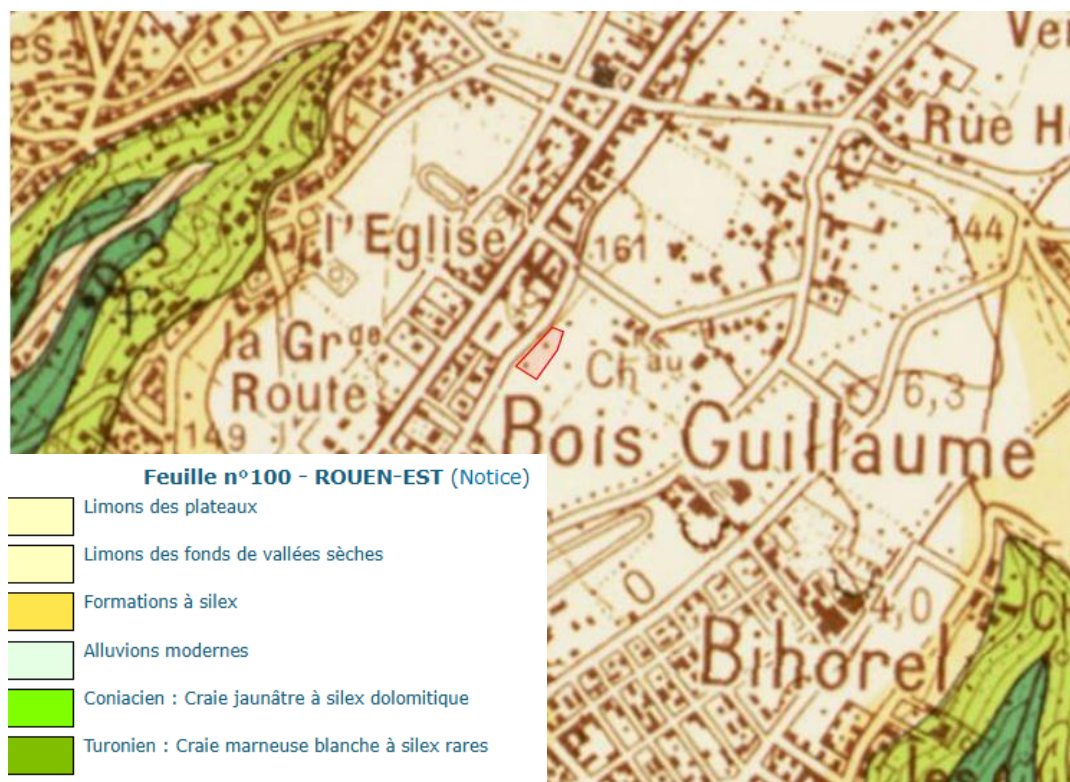
Extrait de la carte géologique de ROUEN-EST au 1/50 000

D'après les éléments en notre possession et la carte géologique au 1/50 000 de ROUEN-EST, nous devrions mettre en évidence dans ce secteur, des sols constitués successivement par :

- De possibles remblais compte-tenu de l'aménagement du site ;
- Des limons des plateaux sur des épaisseurs pouvant être relativement importantes ;
- La formation des argiles à silex ;
- Le substratum constitué par la craie du CONIACIEN. Il s'agit d'une craie jaunâtre à silex dolomitique.

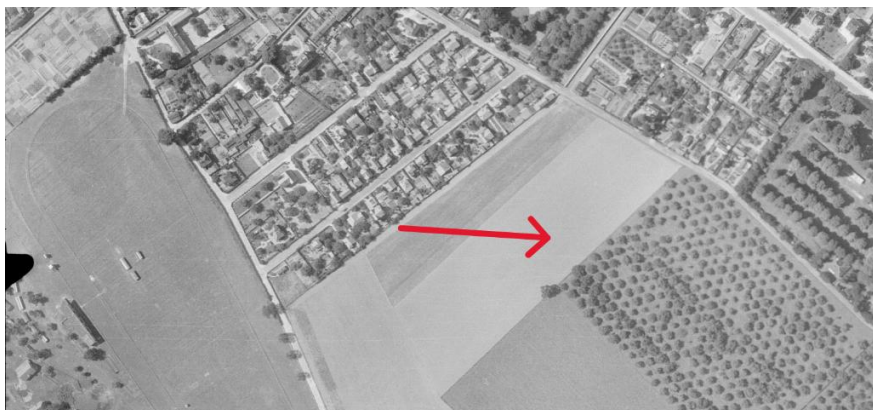
Photographie aérienne de 1947

En 1947 : Le site était constitué de terrain en friche non bâti.

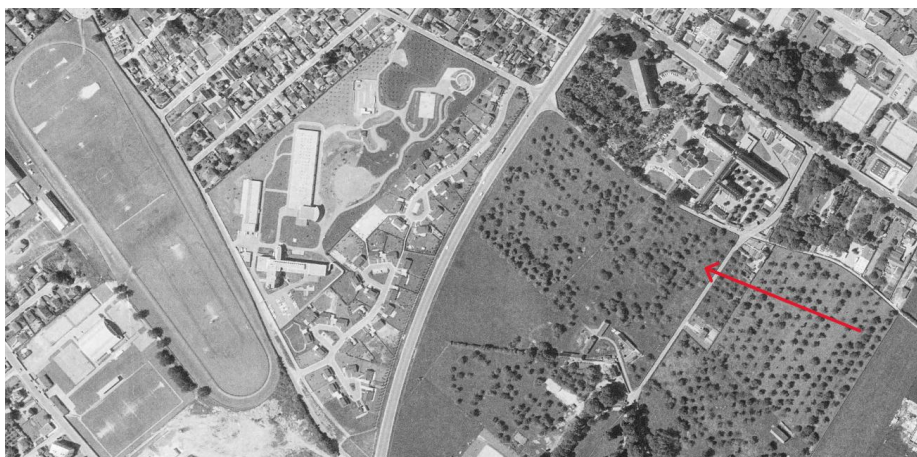
Photographie aérienne de 1973

En 1973 : Le site a été végétalisé avec la présence de plusieurs arbres. On note également une urbanisation aux alentours du présent site.

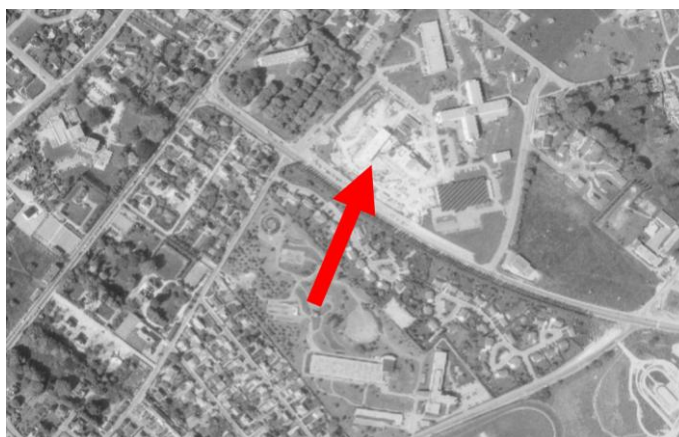
Photographie aérienne de 1981

de 1981 à 1985 : On note la construction du bâtiment Argilière existant.

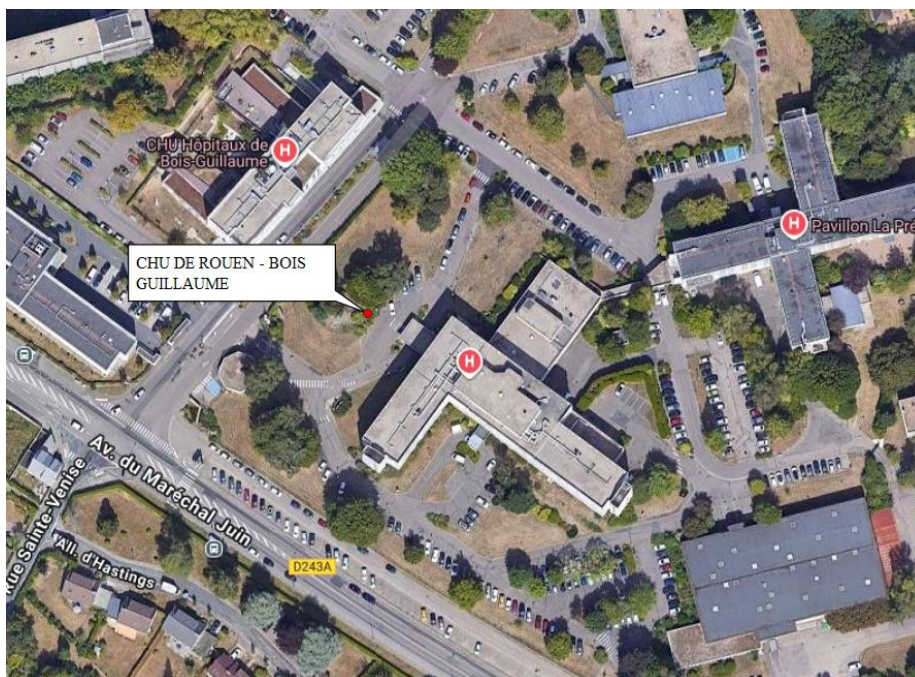
Photographie aérienne de nos jours

Nous ne constatons pas d'évolution particulière sur l'emprise des parcelles allouées au projet depuis 1985 à l'exception de la croissance de quelques arbres.
