# Rapport de fin d'étude Observatoire de Haute Provence – ONERA

## Dossier Providence ST Michel de l'Observatoire

### *Rapport de fin d'étude – Faisabilité technique*

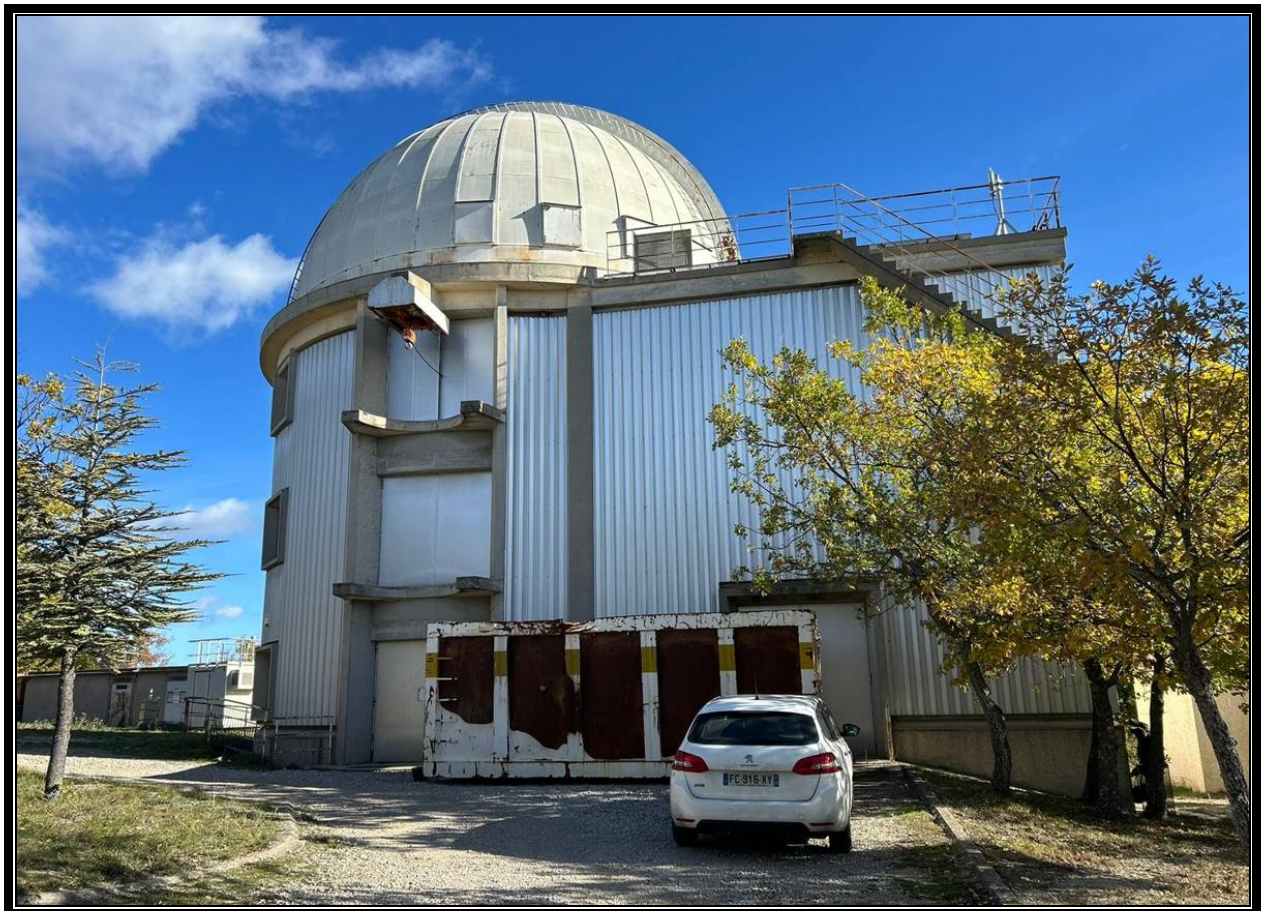
Figure 1 : Vue d'ensemble de l'ouvrage

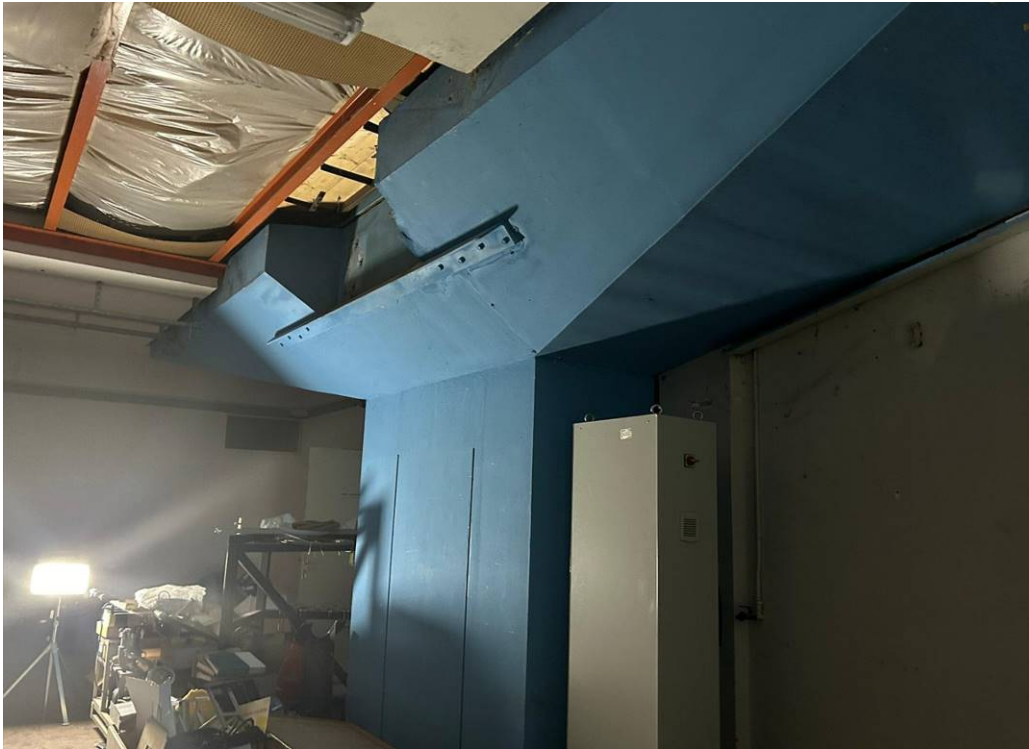
**Figure 9 : Structure Télescope « pilier Sud » peinte en bleue étage R+1**

La structure porteuse du télescope est réalisée via deux piliers monumentaux béton armé reliés entre eux à 7.5 m de haut par une dalle épaisse en béton armé coulée en place et fondée probablement sur des semelles superficielles isolées appuyées directement sur le rocher de la colline (hypothèse à vérifier par une future campagne de sondage).

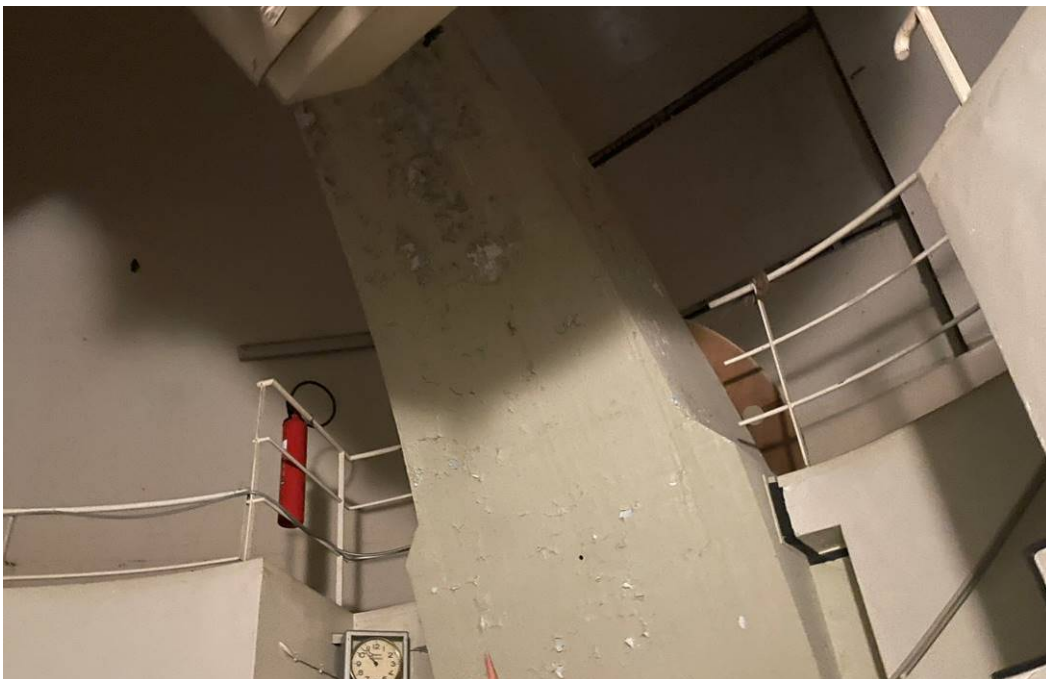
**Figure 10 : Structure Télescope « pilier Nord » peinte en bleue étage R+3**

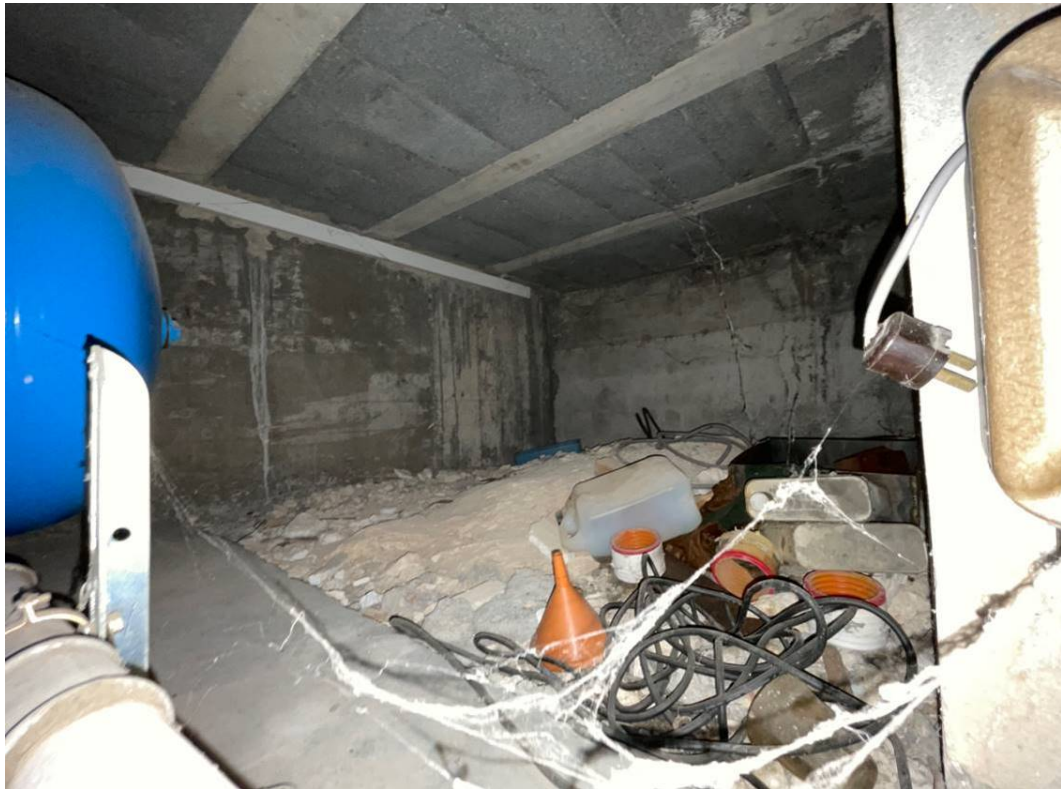
**Figure 11 : Fondations de la structure « Télescope » visible en vide sanitaire**

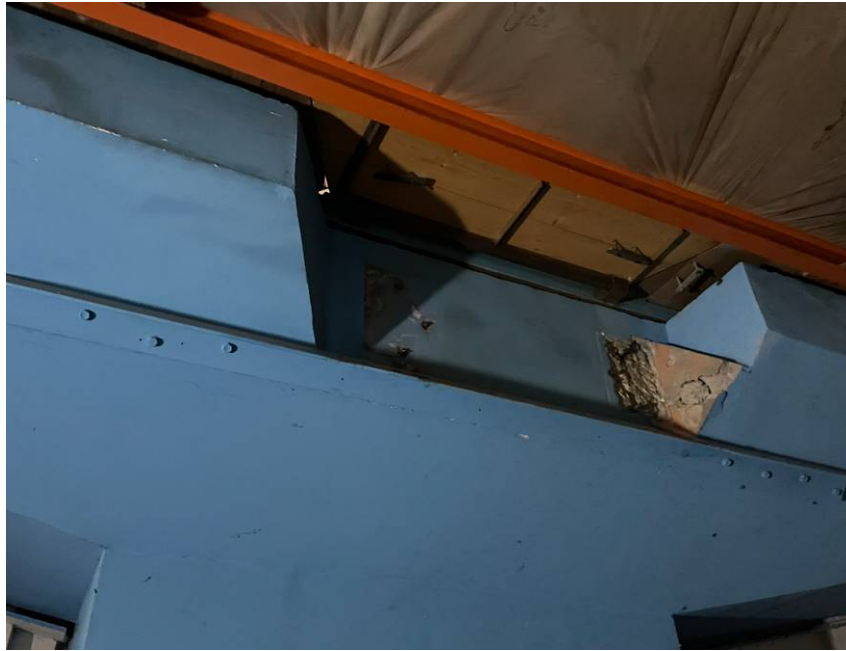
**Figure 13: Anciennes accroches troisième structure "Télescope"**

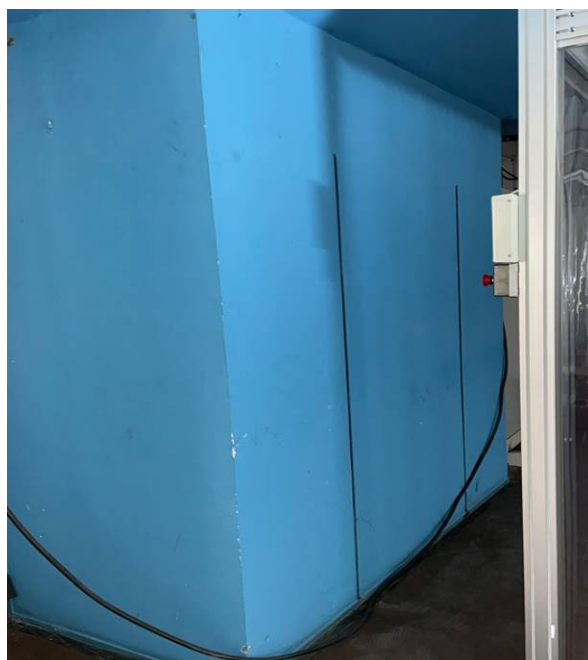
**Figure 14: Zone sondée au R+1 Pilier Sud**

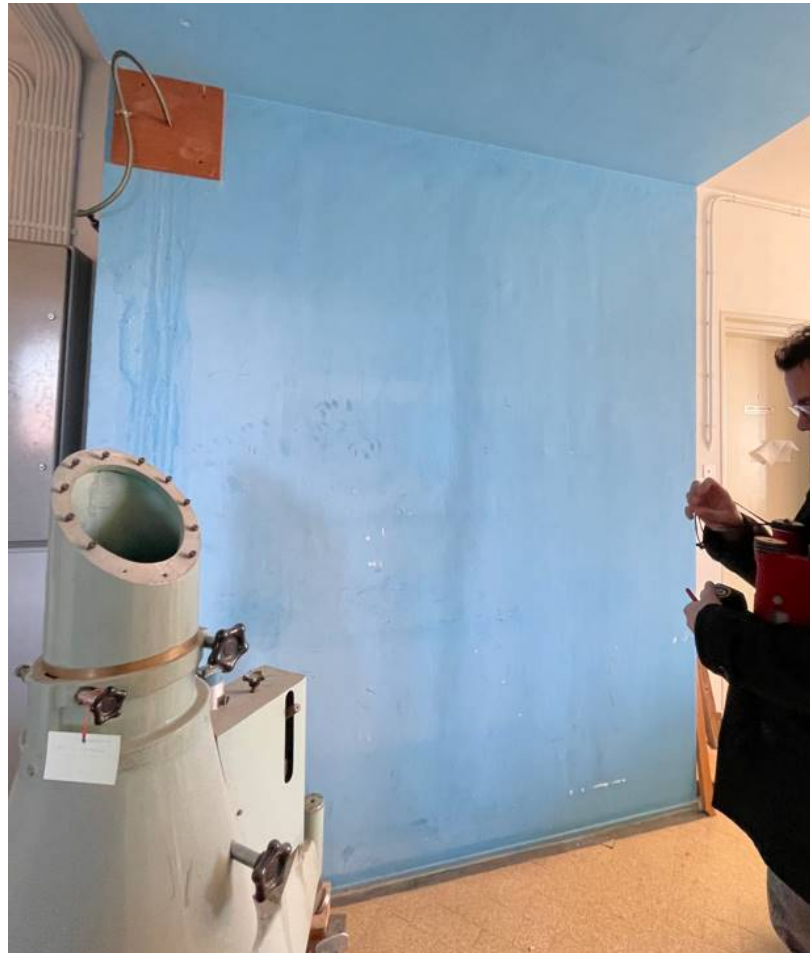
Figure 15: Zone sondée pilier Nord

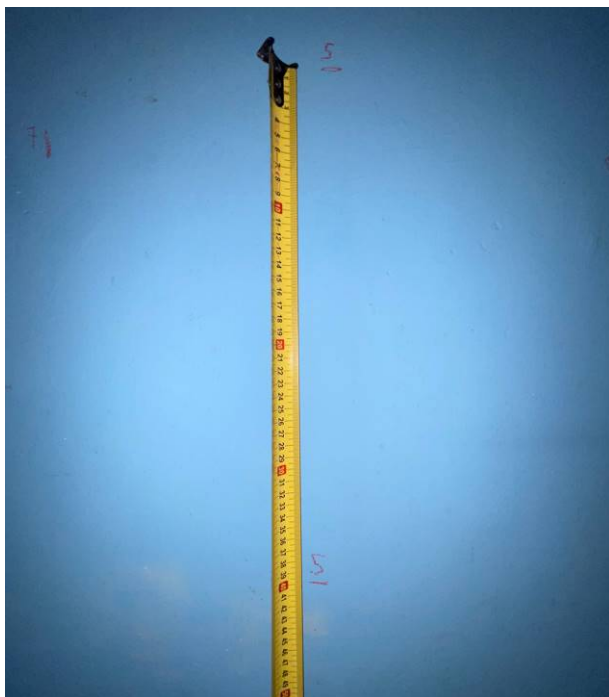
Figure 16: Espacements Verticaux et Horizontaux (identiques piliers Nord et Sud)

Nous pouvons ainsi voir que les aciers ont un espacement horizontal de 40cm et un espacement vertical de 40cm. Leur enrobage oscille entre 5 et 7cm ce qui est cohérent pour ce type d'ouvrage. Les diamètres semblent être du 14mm.

Nous rappelons ici qu'il est très difficile de déterminer avec précision les diamètres des aciers par Ferroskan. En effet, avec le temps, les armatures se corrodent augmentant ainsi légèrement leur diamètre (la corrosion entraînant une augmentation de volume). Il est ainsi nécessaire de faire des investigations destructives ponctuelles pour s'assurer de l'information.

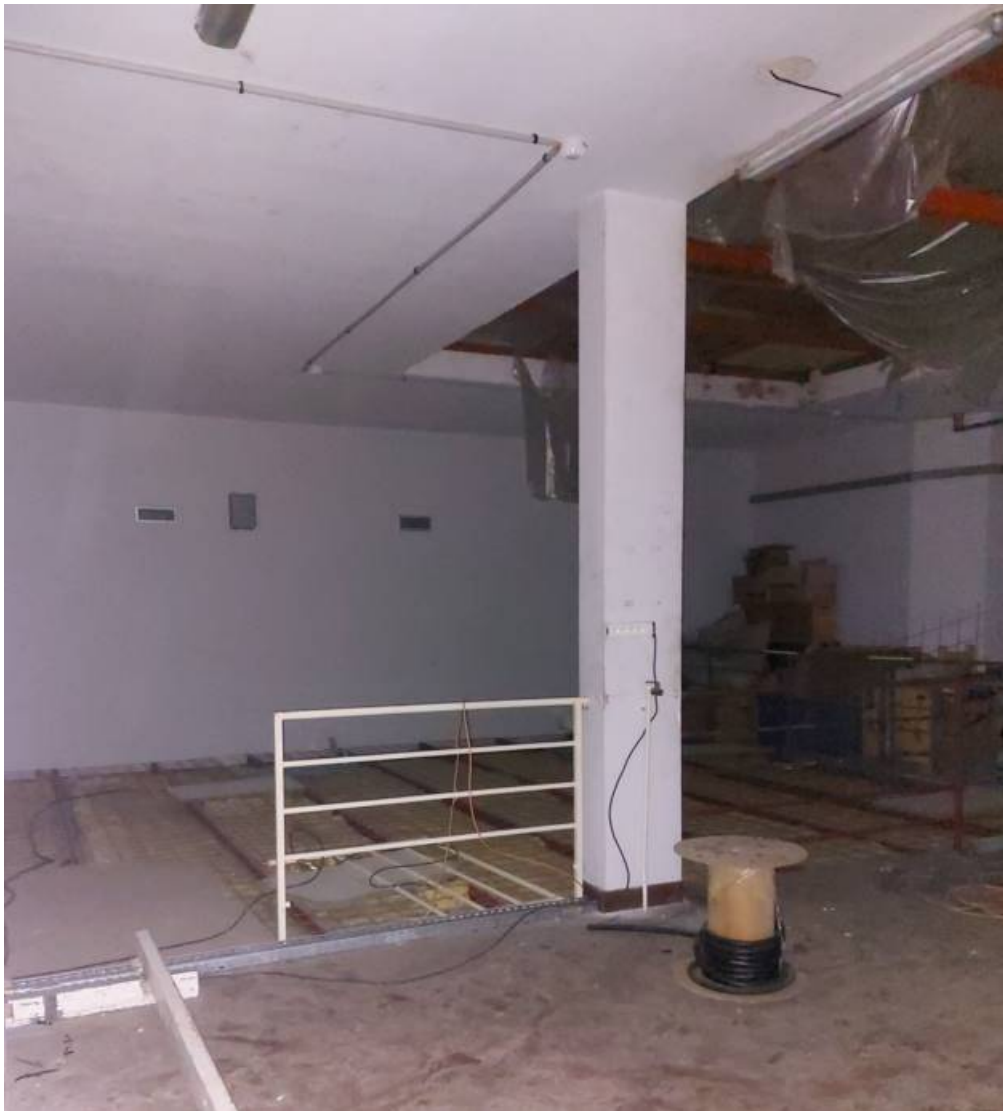
**Figure 18 : Prise de vue en R+1 de la structure coupole**

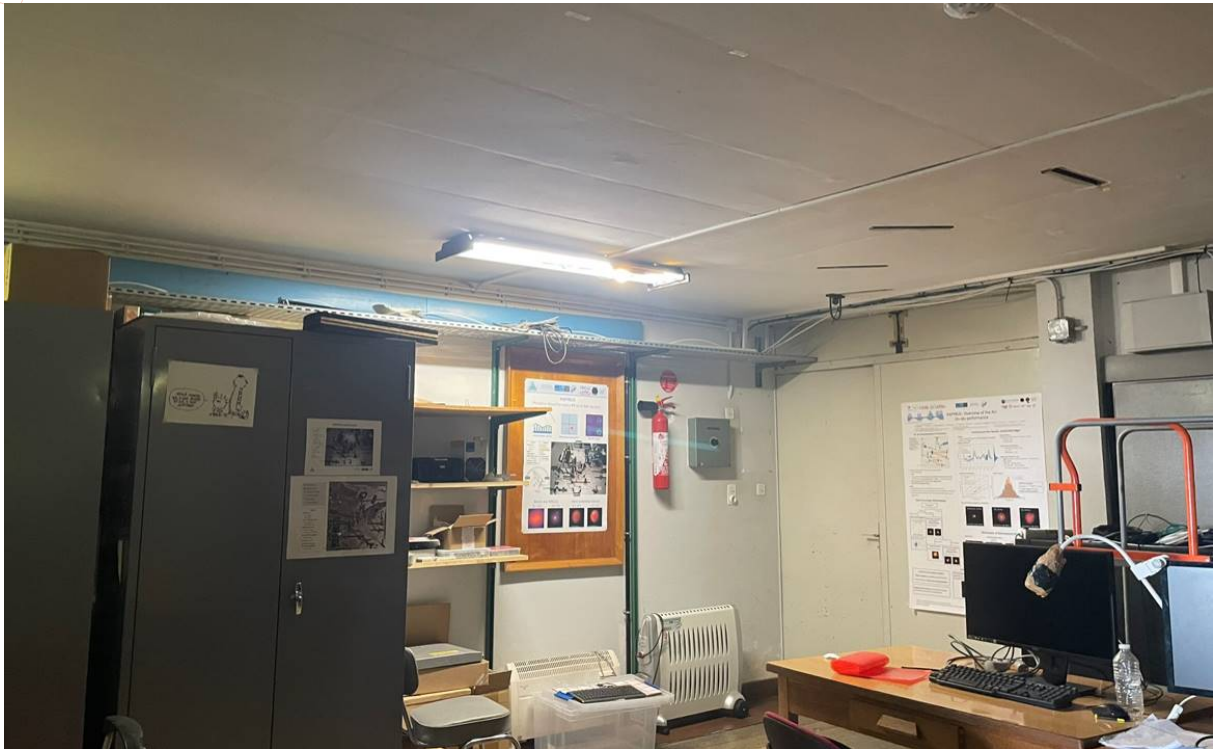
**Figure 19 : Prise de vue des planchers hauts en R+2 de la structure coupole**

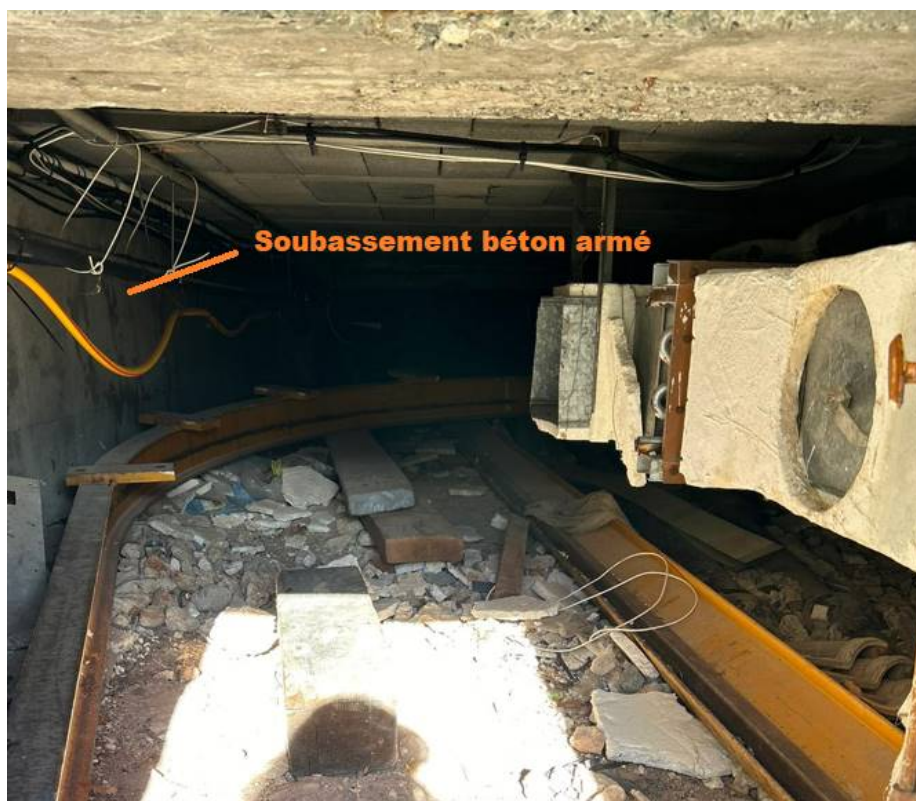
Les fondations quant à elles sont probablement réalisées par des semelles filantes elles aussi appuyées directement sur le rocher comme en témoignent les structures de soubassement linéaires du vide sanitaire.

**Figure 20 : Présence de soubassements linéaires BA en vide sanitaire**

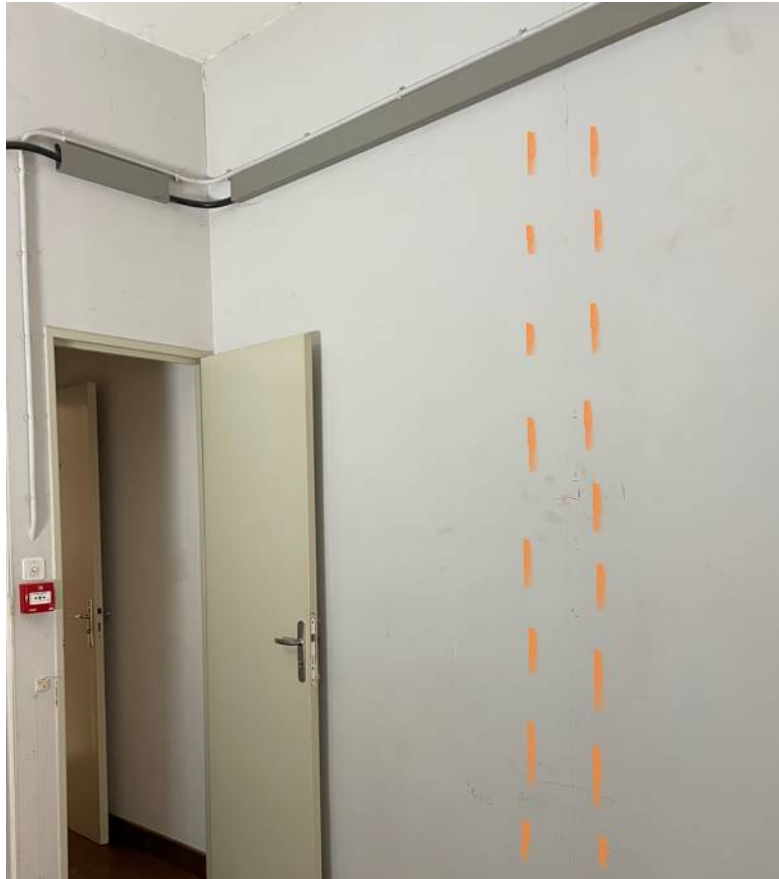
**Figure 21: Sondage sur pilier périphérique en façade**

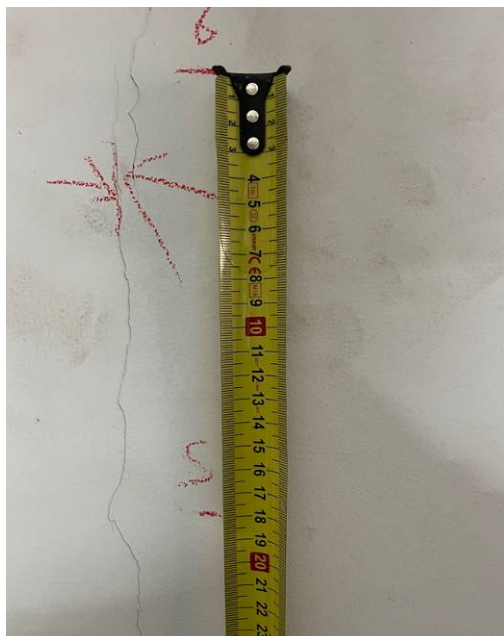
**Figure 22: Espacements Verticaux et Horizontaux**

Pour le poteau en façade, nous pouvons ainsi voir que les aciers ont un espacement horizontal d'environ 15cm (donnant l'espacement des cadres) et un espacement vertical (donnant l'espacement des aciers longitudinaux proche de la largeur totale) de 18cm. Leur enrobage oscille entre 4 et 6cm ce qui est cohérent pour ce type d'ouvrage. Les diamètres semblent être du 12mm pour les longitudinaux et du 6mm pour les cadres. Ces valeurs devront être confirmées par sondage destructif ponctuel.

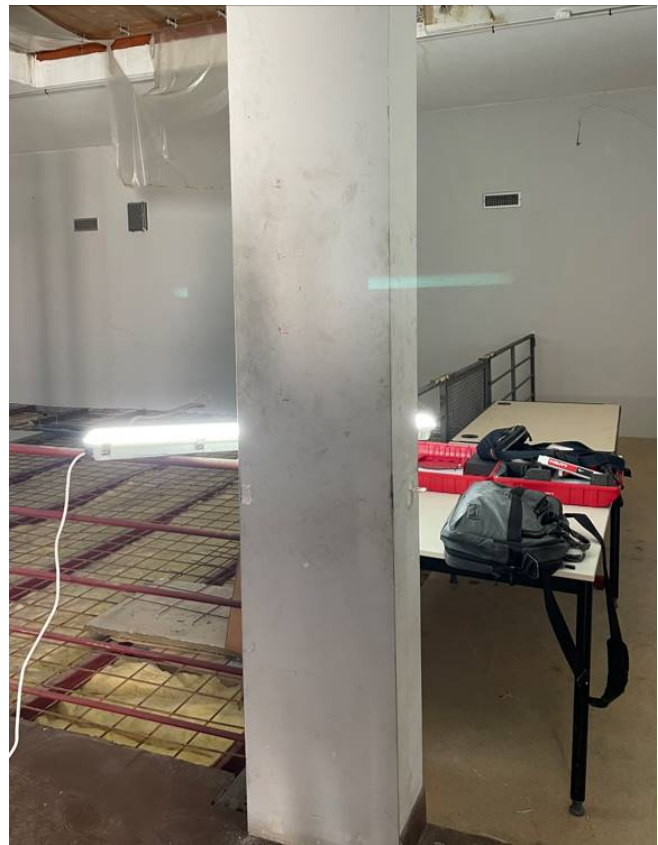
Figure 23: Zone sondée sur pilier central

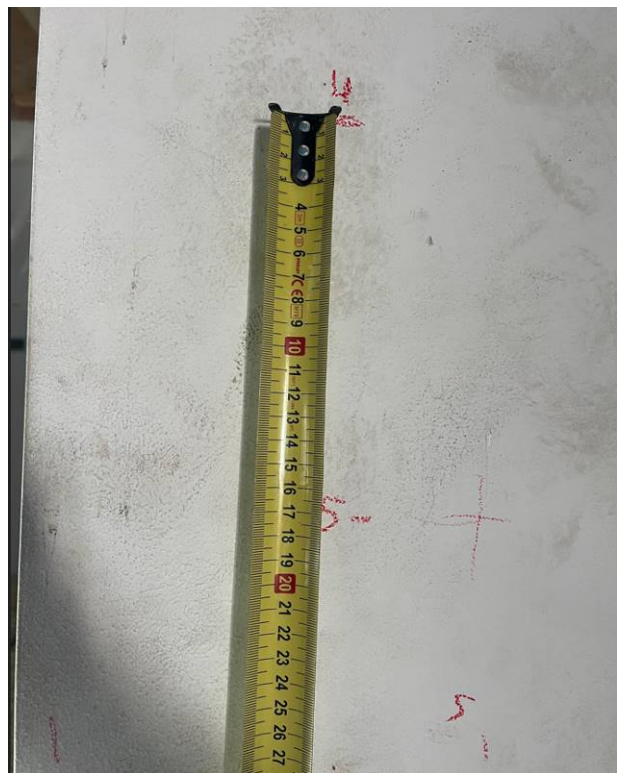
Figure 24: Espacements Verticaux

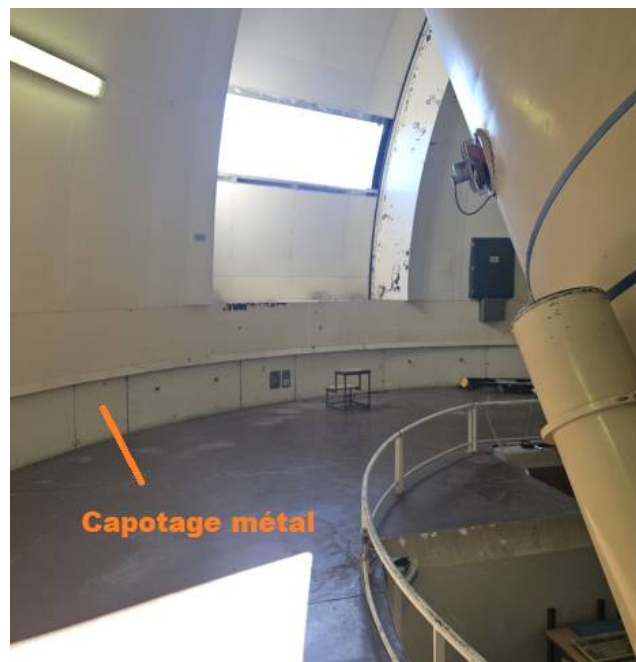
**Figure 25 : Photo de la jonction basse coupole / dalle béton**

Nous avons ainsi pu constater que les roulements sont assurés par des roues métalliques mus par deux moteurs électriques étaient fixes et directement scellés dans le béton armé. En effet, ces dix roues entraînent un rail suspendu limitant ainsi à dix points la jonction avec la structure diminuant au minimum les vibrations transmises par la rotation de la coupole en fonctionnement.

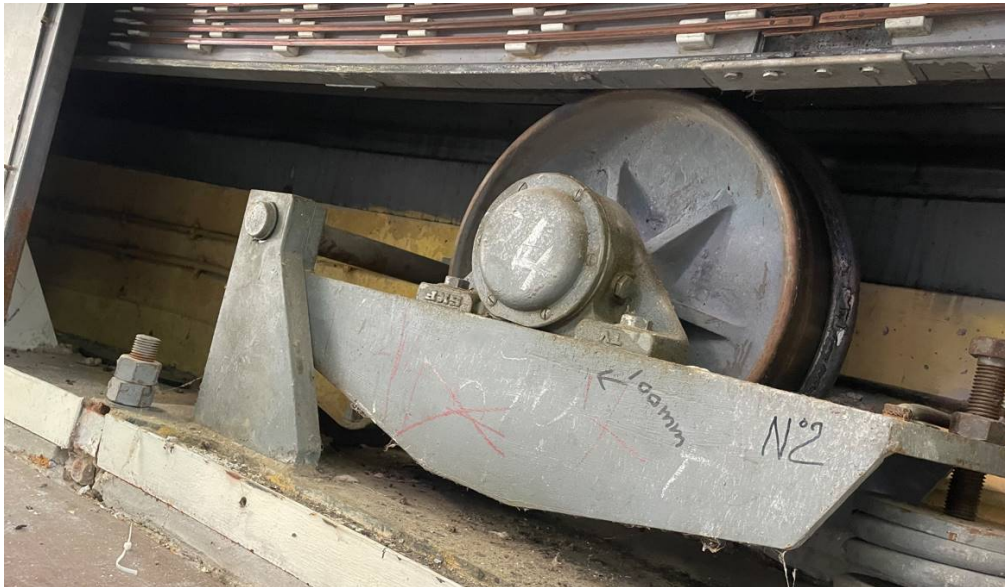
**Figure 26 : Roues fixées au sol sur dalle bétons**

A noter que la capacité de reprise des efforts horizontaux des amortisseurs visibles sur les roues ne sera pas abordée par manque d'informations quant à leur sujet malgré leur probable utilité majeure dans le fonctionnement de la mécanique d'ensemble.

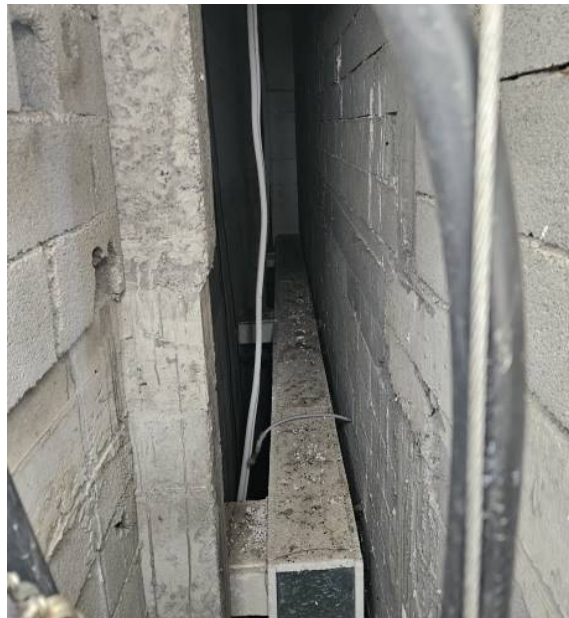
**Figure 29: Espace vide en façade Sud**

Structurellement parlant, cette double structure ne présente pas d'intérêt technique. Sa présence semble donc être d'utilité thermique. Une raison possible évoquée par l'équipe du CNRS serait que cette configuration permettrait de découpler thermiquement l'intérieur et l'extérieur du bâtiment limitant ainsi les variations de température trop importantes qui pourraient perturber le télescope.

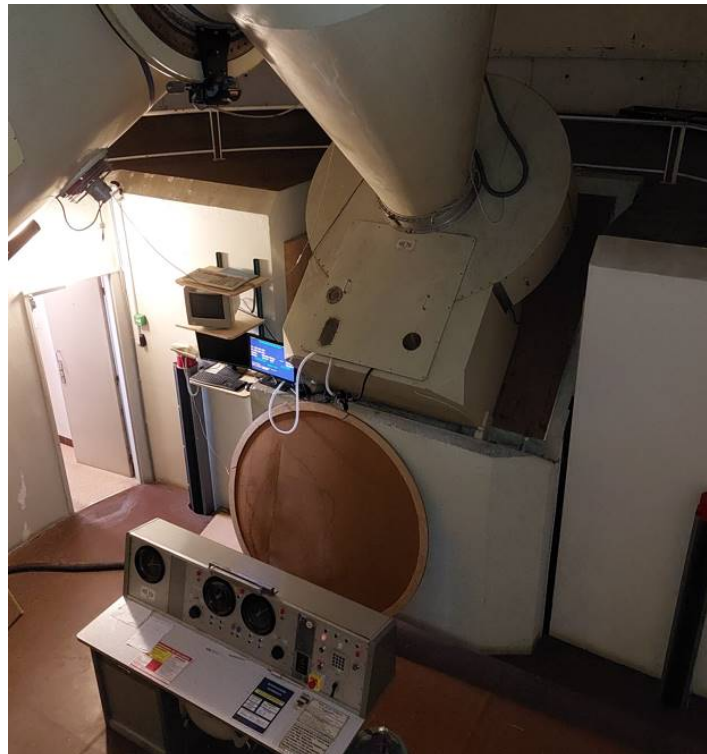
Figure 31: Plancher mobile pour maintenance du miroir principal
