Rapport de mission de repérage des enrobés contenant de l'amiante et/ou HAP avant réalisation de travaux

Article R. 4412-97 du code du travail modifié par le décret 2017-899 du 9 mai 2017
Norme NF X46-102 de novembre 2020

Repérage amiante et HAP avant travaux dans les enrobés routiers des parkings C, E et garage Fayolles.

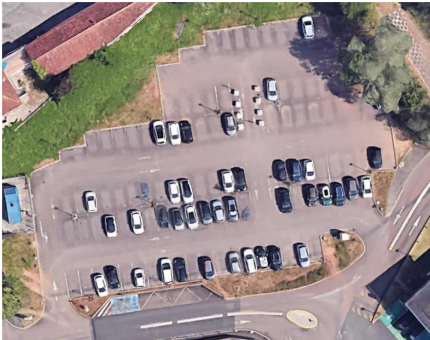
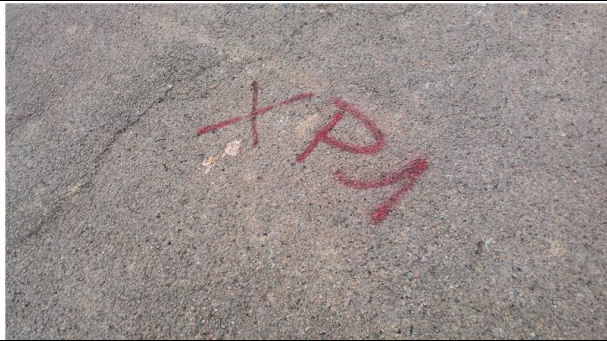
PRELEVEMENT : P001				
Emplacement

Nom du client CENTRE HOSPITALIER DUBOIS BRIVE		Numéro de dossier 84561-168487		Localisation PARKING E - PARKING E Fragments d'enrobé n°1 (45.170144, 1.531861)
Nom de l'opérateur ROZAN Ludovic		Date de prélèvement 21/03/2025		Partie d'ouvrage Enrobé bitumineux
Résultat HAP en mg/kg Inférieur à 50				
Résultat amiante Absence d'amiante				
DESCRIPTION DU PRELEVEMENT :				
Objet : Enrobé bitumineux Taille : 0 cm Planche de croquis n° :

DETAIL DES COUCHES DU PRELEVEMENT :				
Référence Couche Fr1	Description visuelle agrégats d'enrobé bitumineux - mastic (liant + fines) bitumineux			Epaisseur (cm) 0
DETAIL DES RESULTATS :				
Référence Couche Fr1	PV analyse Amiante	Conclusion amiante Fibres d'amiante non détectées	PV analyse HAP	Teneur HAP (mg/kg)

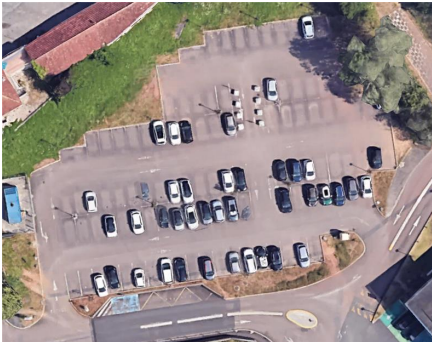
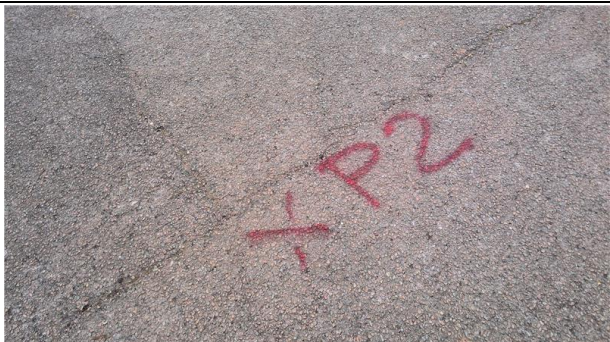
PRELEVEMENT : P002				
Emplacement

Nom du client CENTRE HOSPITALIER DUBOIS BRIVE		Numéro de dossier 84561-168487		Localisation PARKING E - PARKING E Fragments d'enrobé n°2 (45.170280, 1.531625)
Nom de l'opérateur ROZAN Ludovic		Date de prélèvement 21/03/2025		Partie d'ouvrage Enrobé bitumineux
Résultat HAP en mg/kg				
Inférieur à 50				
Résultat amiante				
Absence d'amiante				
DESCRIPTION DU PRELEVEMENT :				
Objet : Enrobé bitumineux Taille : 0 cm Planche de croquis n° :

DETAIL DES COUCHES DU PRELEVEMENT :				
Référence Couche	Description visuelle			Epaisseur (cm)
Fr1	agrégats d'enrobé bitumineux - mastic (liant + fines) bitumineux			0
DETAIL DES RESULTATS :				
Référence Couche	PV analyse Amiante	Conclusion amiante	PV analyse HAP	Teneur HAP (mg/kg)
Fr1		Fibres d'amiante non détectées

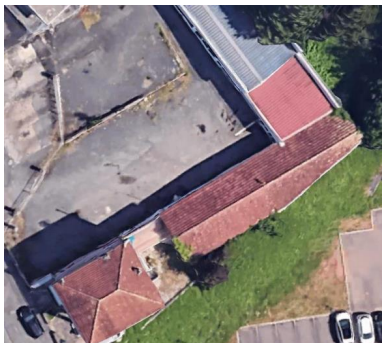
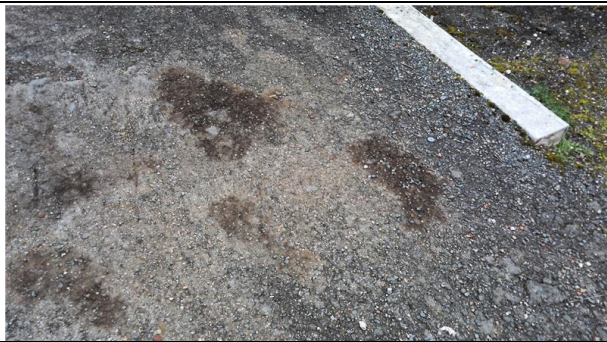
PRELEVEMENT : P003				
Emplacement

Nom du client		Numéro de dossier		Localisation
CENTRE HOSPITALIER DUBOIS BRIVE		84561-168487		PARKING GARAGE FAYOLLES - PARKING GARAGE FAYOLLES Fragments d'enrobé n°2 (45.170393, 1.531260)
Nom de l'opérateur		Date de prélèvement		Partie d'ouvrage
ROZAN Ludovic		21/03/2025		Enrobé bitumineux
Résultat HAP en mg/kg				
Inférieur à 50				
Résultat amiante				
Absence d'amiante				
DESCRIPTION DU PRELEVEMENT :				
Objet : Enrobé bitumineux Taille : 0 cm Planche de croquis n° :

DETAIL DES COUCHES DU PRELEVEMENT :				
Référence Couche	Description visuelle			Epaisseur (cm)
Fr1	agréats d'enrobé bitumineux - mastic (liant + fines) bitumineux			0
DETAIL DES RESULTATS :				
Référence Couche	PV analyse Amiante	Conclusion amiante	PV analyse HAP	Teneur HAP (mg/kg)
Fr1		Fibres d'amiante non détectées

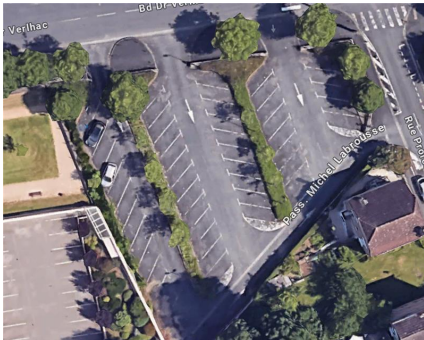
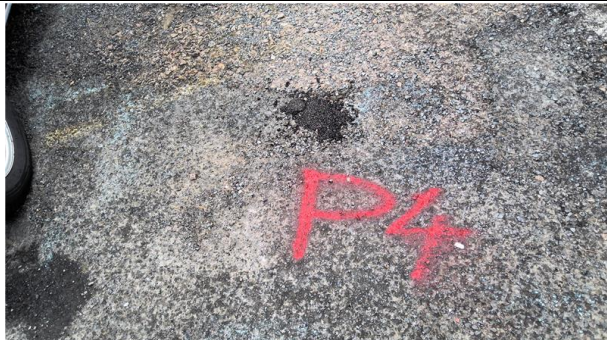
PRELEVEMENT : P004				
Emplacement

Nom du client CENTRE HOSPITALIER DUBOIS BRIVE		Numéro de dossier 84561-168487		Localisation PARKING C - PARKING C Fragments d'enrobé n°2 (45.167655, 1.534076)
Nom de l'opérateur ROZAN Ludovic		Date de prélèvement 21/03/2025		Partie d'ouvrage Enrobé bitumineux
Résultat HAP en mg/kg Inférieur à 50				
Résultat amiante Absence d'amiante				
DESCRIPTION DU PRELEVEMENT :				
Objet : Enrobé bitumineux Taille : 0 cm Planche de croquis n° :

DETAIL DES COUCHES DU PRELEVEMENT :				
Référence Couche	Description visuelle			Epaisseur (cm)
Fr1	agrégats d'enrobé bitumineux - mastic (liant + fines) bitumineux			0
DETAIL DES RESULTATS :				
Référence Couche	PV analyse Amiante	Conclusion amiante	PV analyse HAP	Teneur HAP (mg/kg)
Fr1		Fibres d'amiante non détectées
