<b>DERICHEBOURG</b>	Affaire ENPC	N° d'affaire R20219	N° doc <b>2001</b>	Type DOC	IND 0	Page <b>1 / 44</b>
--	-----------------	------------------------	-----------------------	-------------	----------	-----------------------

**École des Ponts**  
ParisTech

## AUDIT GTB EXISTANTE

*LOT CVC*

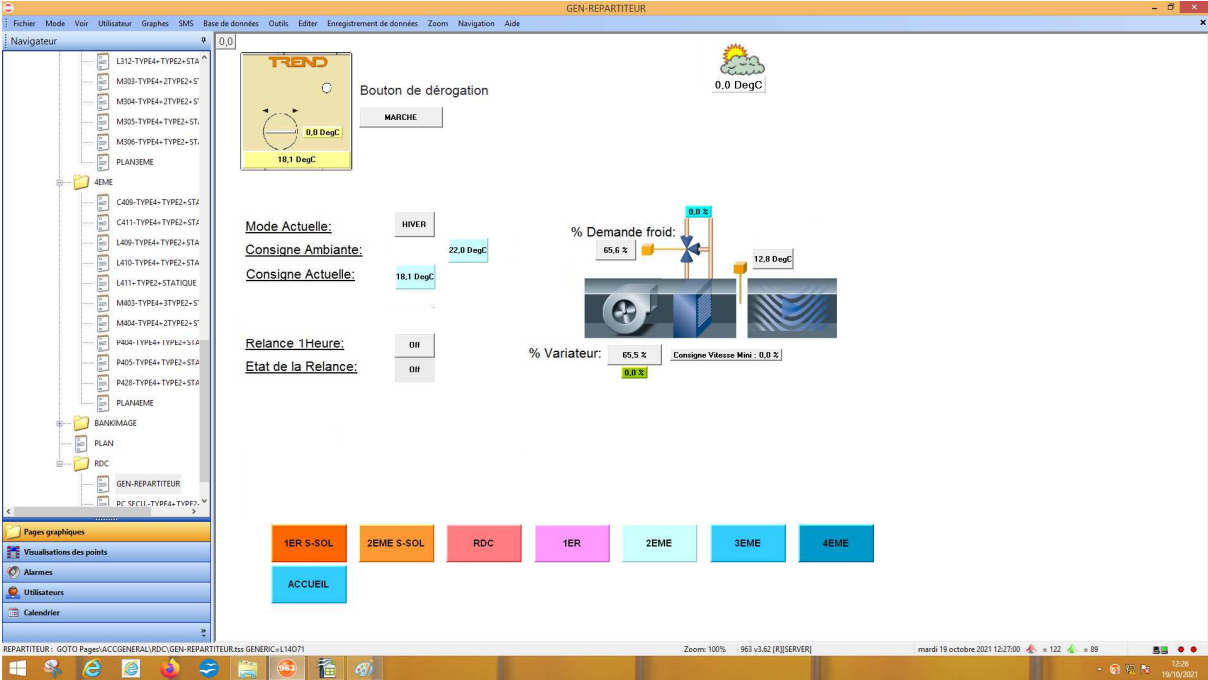
### 49. Vue 2<sup>ème</sup> Etage – Répartiteur 1

- Température de soufflage à 12.8 degrés pour une consigne à 18.1 degrés. Vanne froide ouverte
- Température extérieur à 0 degré
