ANNEXE CCTP : DESCRIPTIF AVEC PHOTOS

LOT 07 : MENUISERIE ALUMINIUM - MENUISERIE METALLIQUE - VOLET ROULANT - MAIN COURANTE - SIGNALÉTIQUE

BATIMENT G - ENSEIGNEMENT GENERAL

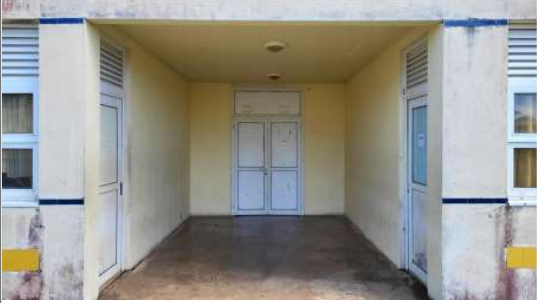
ISSUE DE SECOURS	Double porte issue de secours en moyen état Ventilation et vitrage condamnés par Komacel Système de fermeture ok	A CONSERVER : - Pas de menuiseries à conserver	SANS OBJET
			A REPARER : - Pas de menuiseries à réparer	SANS OBJET
			A REALISER : - Bloc porte tiercé semi vitrée barraudée deux vantaux avec imposte persienné de 160*270 barre anti-panique et crémone pompiers poignée en aluminium + serrure à cylindre - BPA8	TRAVAUX EN TRANCHE OPTIONNELLE 02
SALLE 23

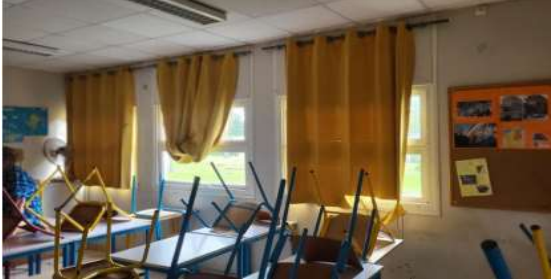
SALLE BANALISEE 10	Fenêtre en bon état 95% Etanchéité à revoir Poignée et système de fermeture ok Nettoyage à faire et un peu de graissage Porte simple en aluminium en moyen état Ventilation (porte et fenêtre) comdamnés en komacel Etanchéité à revoir Un peu de graissage	A CONSERVER : - Fenêtre en bon état 95% - Poignée et système de fermeture ok	SANS OBJET

A REPARER : - Persienne à changer pour le passage de la CTA - Etanchéité à revoir - Nettoyage à faire - Un peu de graissage	TRAVAUX EN TRANCHE FERME
			A REALISER : - Bloc porte semi vitrée barreaudé avec imposte persienné de 90*270 à 1 vantail pare flamme 1/2 heure poignée en aluminium + serrure à cylindre avec bouton moleté - BPA9 - Bloc fenêtres type projection avec imposte vitrée fixe de 150*170 (Al: 1.00) - BFA6	TRAVAUX EN TRANCHE OPTIONNELLE 02 (PORTE) TRAVAUX EN TRANCHE FERME (FENETRE)
SALLE 24

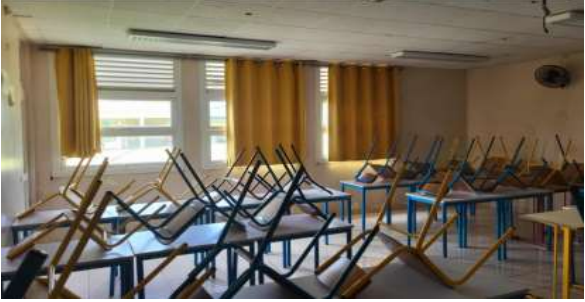
SALLE BANALISEE 11	Fenêtre en bon état 95% Etanchéité à revoir Poignée et système de fermeture ok Nettoyage à faire et un peu de graissage Ventilation à nettoyer Porte simple en aluminium en moyen état Ventilation à nettoyer	A CONSERVER : - Fenêtre en bon état 95% - Poignée et système de fermeture ok	SANS OBJET
			A REPARER : - Persienne à changer pour le passage de la CTA - Etanchéité à revoir - Nettoyage à faire - Un peu de graissage - Ventilation à nettoyer	TRAVAUX EN TRANCHE FERME

A REALISER : - Bloc porte semi vitrée barreaudé avec imposte persienné de 90*270 à 1 vantail pare flamme 1/2 heure poignée en aluminium + serrure à cylindre avec bouton moleté - BPA9 - Bloc fenêtres type projection avec imposte vitrée fixe de 150*170 (Al: 1.00) - BFA6	TRAVAUX EN TRANCHE OPTIONNELLE 02 (PORTE) TRAVAUX EN TRANCHE FERME (FENETRE)

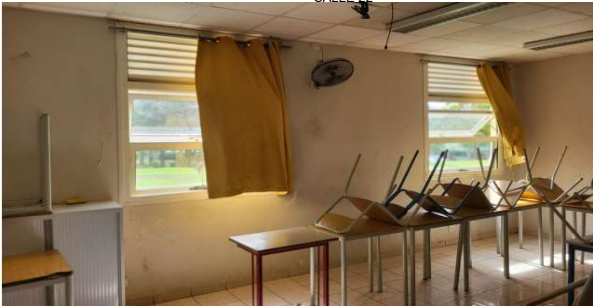
SALLE BANALISEE 9	Fenêtre en bon état 95% Etanchéité à revoir Poignée et système de fermeture ok Nettoyage à faire Un peu de graissage	A CONSERVER : - Fenêtre en bon état 95% - Poignée et système de fermeture ok	SANS OBJET
			A REPARER : - Etanchéité à revoir - Nettoyage à faire - Un peu de graissage	TRAVAUX EN TRANCHE OPTIONNELLE 02
			A REALISER : - Pas de menuiseries à réaliser	SANS OBJET
DEPOT 2

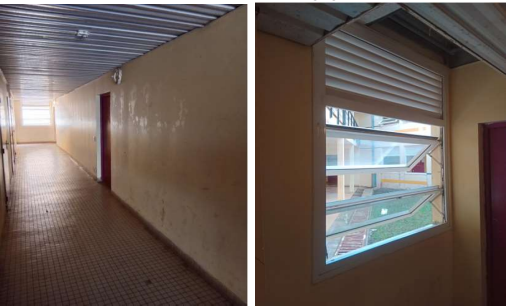
DEGAGEMENT 1	SANS OBJET	A CONSERVER : - Pas de menuiseries à conserver	SANS OBJET
			A REPARER : - Pas de menuiseries à réparer	SANS OBJET
			A REALISER : - Bloc fenêtres vitré fixe avec imposte persienne de 150*170 (2 cas de passage ventilation CTA) (All: 1.00) - BFA5' - Bloc fenêtres avec imposte persienne et passage ventilation CTA de 150*170 (All: 1.00) - BFA5 (P)	TRAVAUX EN TRANCHE FERME

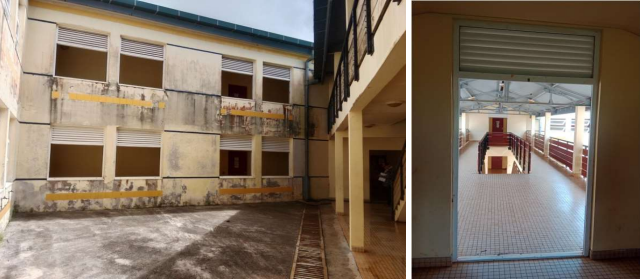
DEGAGEMENT 2	SANS OBJET	A CONSERVER : - Pas de menuiseries à conserver A REPARER : - Pas de menuiseries à réparer A REALISER : - Bloc fenêtres vitré fixe avec imposte persienne de 150*170 (2 cas de passage ventilation CTA) (All: 1.00) - BFA5'	SANS OBJET SANS OBJET TRAVAUX EN TRANCHE FERME
SALLE 21

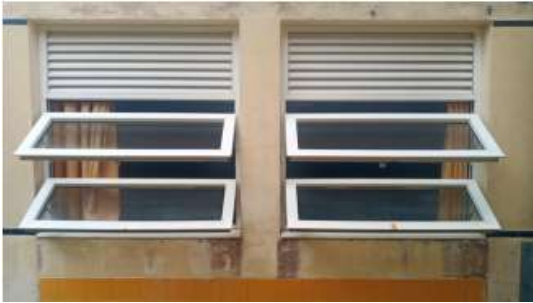
SALLE BANALISEE 8	Fenêtre en bon état 95% Etanchéité à revoir Poignée et système de fermeture ok Nettoyage à faire Un peu de graissage	A CONSERVER : - Pas de menuiseries à conserver A REPARER : - Pas de menuiseries à réparer A REALISER : - Bloc fenêtres type projection avec imposte vitrée fixe de 150*170 (All: 1.00) - BFA6	SANS OBJET SANS OBJET TRAVAUX EN TRANCHE FERME

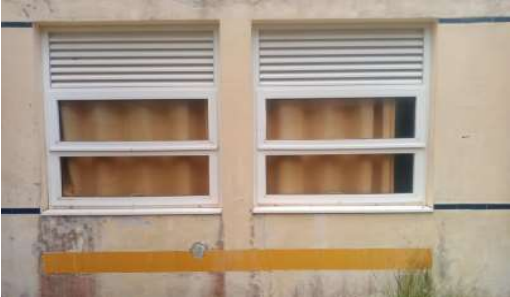
SALLE 20

SALLE BANALISEE 7	Fenêtre en bon état 95% Etanchéité à revoir Poignée et système de fermeture ok Nettoyage à faire Un peu de graissage	A CONSERVER : - Pas de menuiseries à conserver A REPARER : - Pas de menuiseries à réparer A REALISER : - Bloc fenêtres type projection avec imposte vitrée fixe de 150*170 (All: 1.00) - BFA6	SANS OBJET SANS OBJET TRAVAUX EN TRANCHE FERME

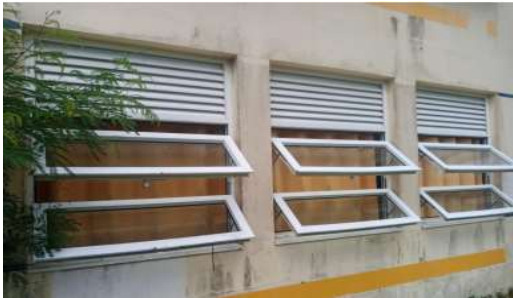
SALLE BANALISEE 2	Fenêtre en bon état 95% Etanchéité à revoir Poignée et système de fermeture ok Nettoyage à faire Un peu de graissage	A CONSERVER : - Fenêtre en moyen état 95% - Poignée et système de fermeture ok A REPARER : - Persienne à changer pour le passage de la CTA - Etanchéité à revoir - Nettoyage à faire - Un peu de graissage A REALISER : - Bloc fenêtres type projection avec imposte vitrée fixe de 150*170 (All: 1.00) - BFA6	SANS OBJET TRAVAUX EN TRANCHE FERME TRAVAUX EN TRANCHE FERME
SALLE 14

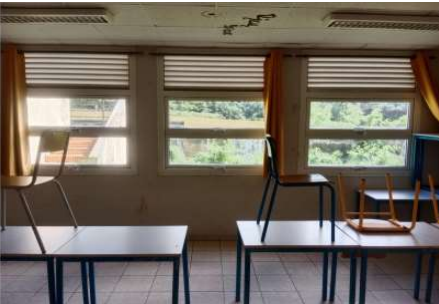
SALLE BANALISEE 1	Fenêtre en bon état 95% Etanchéité à revoir Poignée et système de fermeture ok Nettoyage à faire Un peu de graissage Porte simple en aluminium en mauvais état	A CONSERVER : - Fenêtre en moyen état 95% - Poignée et système de fermeture ok A REPARER : - Persienne à changer pour le passage de la CTA - Etanchéité à revoir - Nettoyage à faire - Un peu de graissage A REALISER : - Bloc porte porte semi vitrée barreaudée à 1 vantail de 90*210 Pare flamme 1/2 heure, poignée en aluminium avec bouton moleté - BPA10 - Bloc fenêtres type projection avec imposte vitrée fixe de 150*170 (All: 1.00) - BFA6	SANS OBJET TRAVAUX EN TRANCHE FERME TRAVAUX EN TRANCHE OPTIONNELLE 02 (PORTE) TRAVAUX EN TRANCHE FERME (FENETRE)

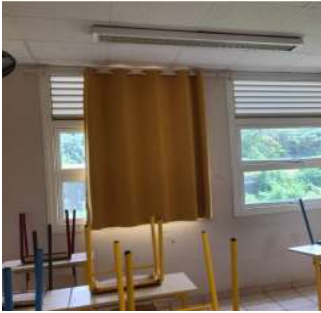
SALLE 16

SALLE BANALISEE 3	Fenêtre en bon état 95% Etanchéité à revoir Poignée et système de fermeture ok Nettoyage à faire Un peu de graissage Double porte en aluminium en mauvais état	A CONSERVER : - Fenêtre en moyen état 95% - Poignée et système de fermeture ok A REPARER : - Persienne à changer pour le passage de la CTA - Etanchéité à revoir - Nettoyage à faire - Un peu de graissage A REALISER : - Bloc porte semi vitrée barreaudé à deux vantaux avec imposte persienné de 150*270 poignée en aluminium avec bouton moleté - BPA3 - Bloc fenêtres type projection avec imposte vitrée fixe de 150*170 (All: 1.00) - BFA6	SANS OBJET TRAVAUX EN TRANCHE FERME TRAVAUX EN TRANCHE OPTIONNELLE 02 (PORTE) TRAVAUX EN TRANCHE FERME (FENETRE)

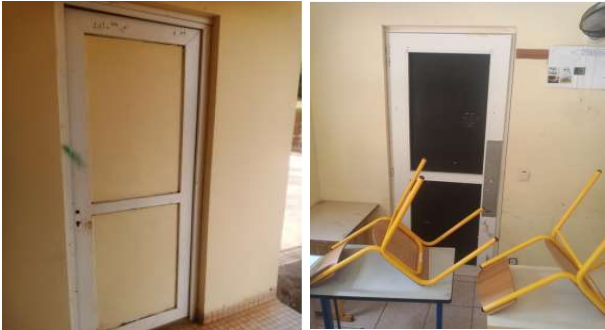
SALLE ENSEIGNEMENT GENERAL	<p>Fenêtre en bon état 95% Etanchéité à revoir Poignée et système de fermeture ok Nettoyage à faire Un peu de graissage</p> <p>Porte simple en aluminium en mauvais état</p>	<p>A CONSERVER : - Fenêtre en moyen état 95% - Poignée et système de fermeture ok</p> <p>A REPARER : - Persienne à changer pour le passage de la CTA - Etanchéité à revoir - Nettoyage à faire - Un peu de graissage</p> <p>A REALISER : - Bloc porte porte semi vitrée barreaudée à 1 vantail de 90°210 Pare flamme 1/2 heure, poignée en aluminium avec bouton moleté - BPA10 - Bloc fenêtres type projection avec imposte vitrée fixe de 150°170 (Al: 1.00) - BFA6</p>	<p>SANS OBJET</p> <p>TRAVAUX EN TRANCHE FERME</p> <p>TRAVAUX EN TRANCHE OPTIONNELLE 02 (PORTE)</p> <p>TRAVAUX EN TRANCHE FERME (FENETRE)</p>

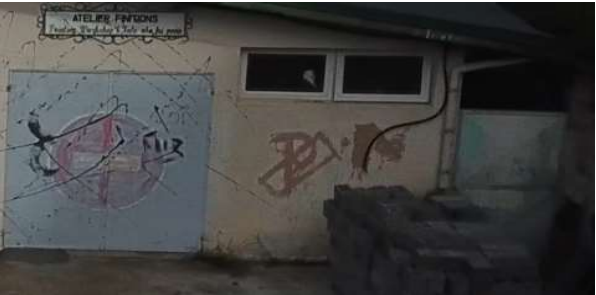
<p align="center">ATELIER MACONNERIE</p>

ATELIER DE MAINTENANCE	SANS OBJET	<p>A CONSERVER : - Pas de menuiseries à conserver</p> <p>A REPARER : - Pas de menuiseries à réparer</p> <p>A REALISER : - Bloc porte deux vantaux de 220°230 - BPM1 - Châssis type projection de 200°70 (Al: 2.00) - BFA12 - Châssis type projection de 120°70 (Al: 2.00) - BFA13</p>	<p>SANS OBJET</p> <p>SANS OBJET</p> <p>TRAVAUX EN TRANCHE OPTIONNELLE 02</p>
<p align="center">RESERVE MACONNERIE</p>

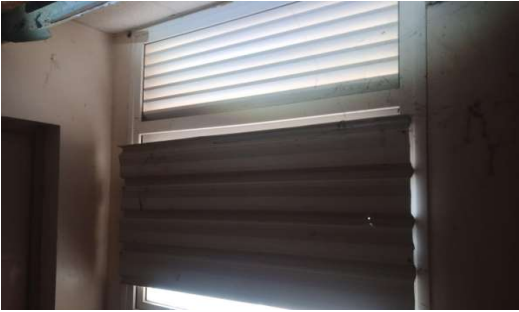
SALLE AGENTS	SANS OBJET	A CONSERVER : - Pas de menuiseries à conserver	SANS OBJET
			A REPARER : - Pas de menuiseries à réparer	SANS OBJET
			A REALISER : - Châssis type jalousie à lames orientables de 80*60 (Al: 1.50) - BFA9	TRAVAUX EN TRANCHE FERME
ACCES ESCALIER 1

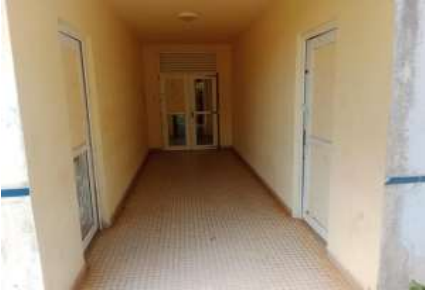
ACCES ESCALIER 1	SANS OBJET	A CONSERVER : - Pas de menuiseries à conserver	SANS OBJET
			A REPARER : - Pas de menuiseries à réparer	SANS OBJET
			A REALISER : - Bloc porte tiercé semi vitrée barraudée deux vantaux avec imposte persienné de 160*270 barre anti-panique et crémone pompiers poignée en aluminium + serrure à cylindre - BPA8	TRAVAUX EN TRANCHE OPTIONNELLE 02

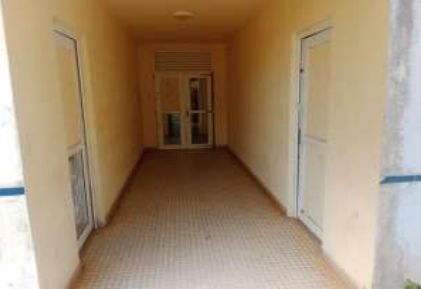
ACCES ESCALIER 2	SANS OBJET	A CONSERVER : - Pas de menuiseries à conserver	SANS OBJET
			A REPARER : - Pas de menuiseries à réparer	SANS OBJET
			A REALISER : - Bloc porte tiercé semi vitrée barraudée deux vantaux avec imposte persienné de 160*270 barre anti-panique et crémone pompiers poignée en aluminium + serrure à cylindre - BPA8	TRAVAUX EN TRANCHE OPTIONNELLE 02

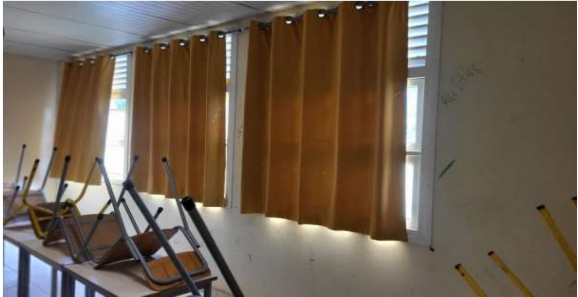
<p>SALLE 111</p>

SALLE BANALISEE 17	<p>Fenêtre en bon état 95% Etanchéité à revoir Poignée et système de fermeture ok Nettoyage à faire et un peu de graissage</p> <p>Porte aluminium vitrage en moyen état</p>	<p>A CONSERVER : - Fenêtre en moyen état 95% - Poignée et système de fermeture ok</p> <p>A REPARER : - Persienne à changer pour le passage de la CTA - Etanchéité à revoir - Nettoyage à faire et un peu de graissage</p> <p>A REALISER : - Bloc fenêtres type projection avec imposte vitrée fixe de 150°170 (AlI: 1.00) - BFA6</p>	<p>SANS OBJET</p> <p>TRAVAUX EN TRANCHE FERME</p> <p>TRAVAUX EN TRANCHE FERME</p>
<p>SALLE 112</p>  	SALLE BANALISEE 18	<p>Fenêtre en bon état 95% Etanchéité à revoir Poignée et système de fermeture ok Nettoyage à faire Un peu de graissage</p>	<p>A CONSERVER : - Fenêtre en moyen état 95% - Poignée et système de fermeture ok</p> <p>A REPARER : - Persienne à changer pour le passage de la CTA - Etanchéité à revoir - Nettoyage à faire et un peu de graissage</p> <p>A REALISER : - Bloc fenêtres type projection avec imposte vitrée fixe de 150°170 (AlI: 1.00) - BFA6</p>	<p>SANS OBJET</p> <p>TRAVAUX EN TRANCHE FERME</p> <p>TRAVAUX EN TRANCHE FERME</p>

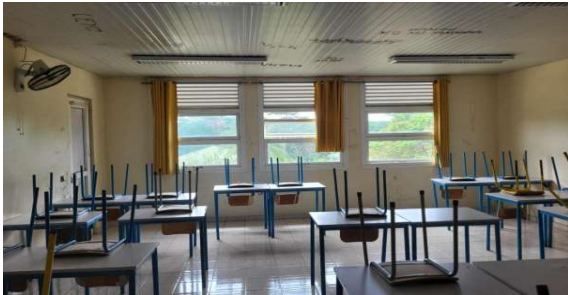
SALLE 115

SALLE BANALISEE 21	Fenêtre en bon état 95% Etanchéité à revoir Pas de Poignée et système de fermeture Nettoyage à faire et un peu de graissage Porte aluminium vitrage en moyen état Pas de poignée et de serrure Etanchéité à revoir	A CONSERVER : - Fenêtre en moyen état 95% A REPARER : - Persienne à changer pour le passage de la CTA - Etanchéité à revoir - Pas de Poignée et système de fermeture - Nettoyage à faire et un peu de graissage A REALISER : - Bloc porte porte semi vitrée barreaudée à 1 vantail de 90*210 Pare flamme 1/2 heure, poignée en aluminium avec bouton moleté - BPA10 - Bloc fenêtres type projection avec imposte vitrée fixe de 150*170 (Al: 1.00) - BFA6	SANS OBJET TRAVAUX EN TRANCHE FERME TRAVAUX EN TRANCHE OPTIONNELLE 02 (PORTE) TRAVAUX EN TRANCHE FERME (FENETRE)

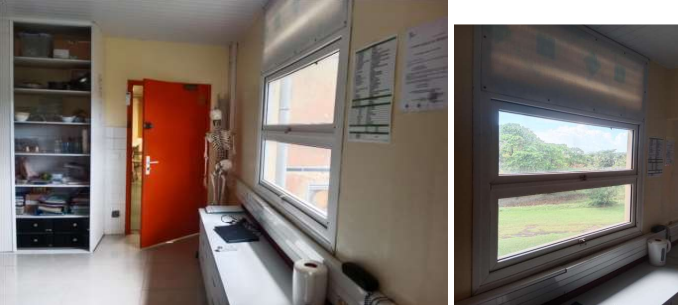
LABORATOIRE SCIENCES PHYSIQUES SVT	<p>Fenêtre en bon état 95%</p> <p>Etanchéité à revoir</p> <p>Poignée et système de fermeture ok</p> <p>Nettoyage à faire et un peu de graissage</p> <p>Poignée manquante des 4 volets</p> <p>Ventilation comdamnée par komacel</p>	<p>A CONSERVER :</p> <p>- Fenêtre en bon état 95%</p> <p>- Poignée et système de fermeture ok</p> <p>A REPARER :</p> <p>- Etanchéité à revoir</p> <p>- Nettoyage à faire et un peu de graissage</p> <p>A REALISER :</p> <p>- Pas de menuiseries à réaliser</p>	<p>SANS OBJET</p> <p>TRAVAUX EN TRANCHE OPTIONNELLE 02</p> <p>SANS OBJET</p>

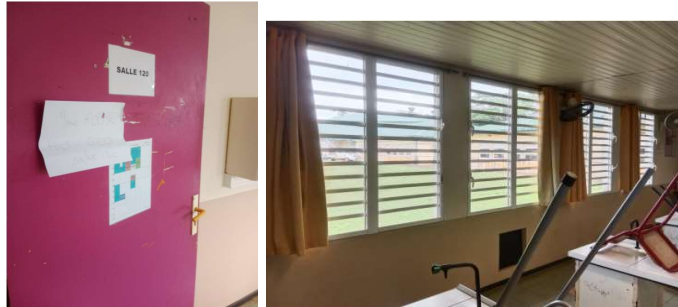
<p align="center">SALLE 120</p>

TP EXAO 2	<p>Menuiseries extérieures neuves (type jalousie)</p>	<p>A CONSERVER :</p> <p>- Fenêtre en moyen état 95%</p> <p>- Poignée et système de fermeture ok pour la fenêtre</p> <p>A REPARER :</p> <p>- Persienne à changer pour le passage de la CTA</p> <p>A REALISER :</p> <p>- Bloc fenêtres type projection avec imposte vitrée fixe de 150*170 (Al: 1.00) - BFA6</p>	<p>SANS OBJET</p> <p>TRAVAUX EN TRANCHE FERME</p> <p>TRAVAUX EN TRANCHE FERME</p>

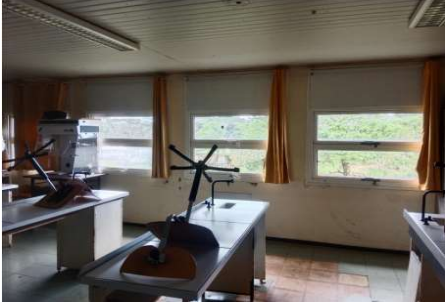
TP EXAO 1	<p>Fenêtre en bon état 95% Etanchéité à revoir Poignée et système de fermeture ok Nettoyage à faire et un peu de graissage Ventilation comdamnée par komacel</p>	<p>A CONSERVER : - Fenêtre en moyen état 95% - Poignée et système de fermeture ok</p> <p>A REPARER : - Persienne à changer pour le passage de la CTA - Etanchéité à revoir - Nettoyage à faire et un peu de graissage</p> <p>A REALISER : - Bloc fenêtres type jalousie à lames orientables de 150*170 (All: 1.00) - BFA11 - Bloc fenêtres type jalousie à lames orientables avec imposte persienne et passage ventilation CTA de 150*170 (All: 1.00) - BFA11 (P)</p>	<p>SANS OBJET</p> <p>TRAVAUX EN TRANCHE FERME</p> <p>TRAVAUX EN TRANCHE FERME</p>
<p align="center">SALLE 121</p>

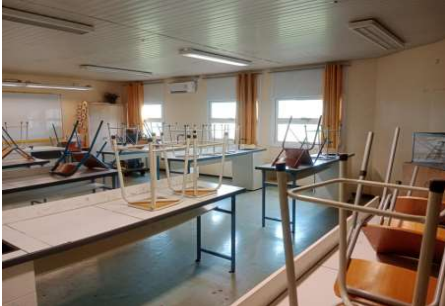
TP SCIENCE 2	<p>Fenêtre en bon état 95% Etanchéité à revoir Poignée et système de fermeture ok Nettoyage à faire et un peu de graissage Poignée et système de fermeture ok Ventilation comdamnée par komacel</p>	<p>A CONSERVER : - Fenêtre en moyen état 95% - Poignée et système de fermeture ok</p> <p>A REPARER : - Persienne à changer pour le passage de la CTA - Etanchéité à revoir - Nettoyage à faire et un peu de graissage</p> <p>A REALISER : - Bloc fenêtres type projection avec imposte vitrée fixe de 150*170 (All: 1.00) - BFA6</p>	<p>SANS OBJET</p> <p>TRAVAUX EN TRANCHE FERME</p> <p>TRAVAUX EN TRANCHE FERME</p>

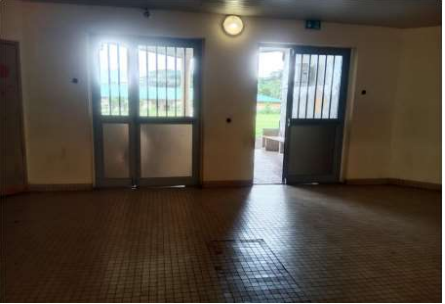
<p align="center">HALL D'ENTREE</p>

HALL D'ENTREE	<p>Double porte de sortie en mauvais état Système de fermeture mauvais état Nettoyage à faire et Etanchéité à revoir Nettoyage à faire et un peu de graissage Plus de double porte à l'entrée Patio il n'y a que le bati + ventilation</p>	<p>A CONSERVER : - Pas de menuiseries à conserver</p> <p>A REPARER : - Pas de menuiseries à réparer</p> <p>A REALISER : - Bloc porte semi vitrée barradée tiercé de 160*220, barre anti-panique et crémone pompiers ,poignée en aluminium + serrure à cylindre - BPA11</p>	<p>SANS OBJET</p> <p>SANS OBJET</p> <p>TRAVAUX EN TRANCHE OPTIONNELLE 02</p>

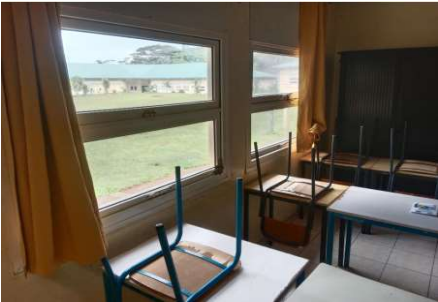
SALLE BANALISEE 15	Fenêtre en bon état 95% Etanchéité à revoir Poignée et système de fermeture ok Nettoyage à faire et un peu de graissage Poignée manquante de 2 volets Ventilation comdamnée par komacel	A CONSERVER : - Fenêtre en moyen état 95% - Poignée et système de fermeture ok pour la fenêtre - Porte en moyen état 95%	SANS OBJET
			A REPARER : - Persienne à changer pour le passage de la CTA - Etanchéité à revoir - Nettoyage à faire et un peu de graissage - Poignée manquante de 2 volets	TRAVAUX EN TRANCHE FERME
			A REALISER : - Pas de menuiseries à réaliser	SANS OBJET

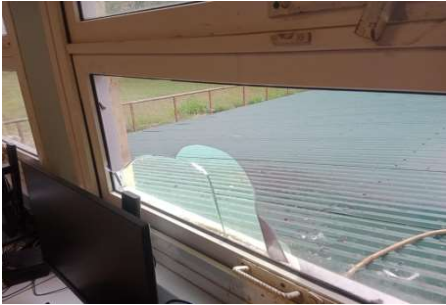
SALLE BANALISEE 14	Fenêtre en bon état 95% Etanchéité à revoir Poignée et système de fermeture ok Nettoyage à faire et un peu de graissage Ventilation comdamnée par komacel Poignée manquante des volets Vitrage d'un volet éclaté-fissures apparentes	A CONSERVER : - Pas de menuiseries à conserver	SANS OBJET
			A REPARER : - Pas de menuiseries à réparer	SANS OBJET
			A REALISER : - Bloc fenêtres avec imposte persienne et passage ventilation CTA de 150*170 (All: 1.00) - BFA5 (P)	TRAVAUX EN TRANCHE FERME
SALLE 109

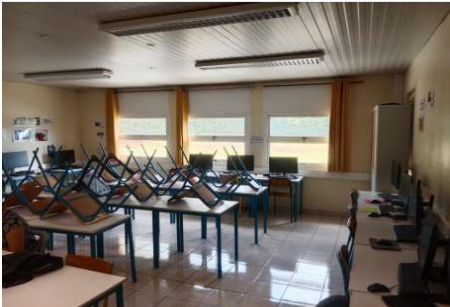
SALLE INFORMATIQUE 1	Fenêtre en bon état 95% Etanchéité à revoir Poignée et système de fermeture ok Nettoyage à faire et un peu de graissage Poignée manquante de 2 volets Ventillation comdamnée par komacel Porte aluminium vitrage en mauvais état Pas de poignée et de serrure Etanchéité à revoir	A CONSERVER : - Fenêtre en moyen état 95% - Poignée et système de fermeture ok pour la fenêtre - Porte en moyen état 95% - Poignée et serrure ok pour la porte	SANS OBJET

A REPARER : - Persienne à changer pour le passage de la CTA - Etanchéité à revoir - Nettoyage à faire et un peu de graissage - Poignée manquante de 2 volets	TRAVAUX EN TRANCHE FERME
			A REALISER : - Bloc porte porte semi vitrée barreaudée à 1 vantail de 90*210 Pare flamme 1/2 heure, poignée en aluminium avec bouton moleté - BPA10 - Bloc fenêtres type projection avec imposte vitrée fixe de 150*170 (All: 1.00) - BFA6	TRAVAUX EN TRANCHE OPTIONNELLE 02 (PORTE) TRAVAUX EN TRANCHE FERME (FENETRE)
PASSERELLE VERS ESCALIER 1 ET 2

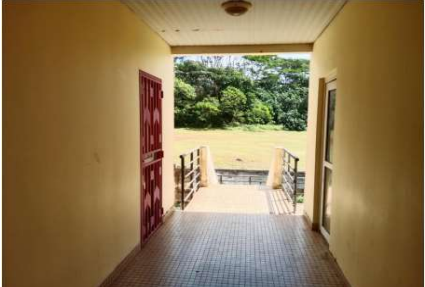
PASSERELLE VERS ESCALIER 1 ET 2	Double porte en très mauvais état Etanchéité à revoir Poignée et système de fermeture ok Nettoyage à faire Un peu de graissage 2 Portes simple en aluminium en mauvais état	A CONSERVER : - Pas de menuiseries à conserver	SANS OBJET
			A REPARER : - Pas de menuiseries à réparer	SANS OBJET
			A REALISER : - Bloc porte tiercé semi vitrée barraudée deux vantaux avec imposte persienné de 160*270 barre anti-panique et crémone pompiers poignée en aluminium + serrure à cylindre - BPA8	TRAVAUX EN TRANCHE OPTIONNELLE 02

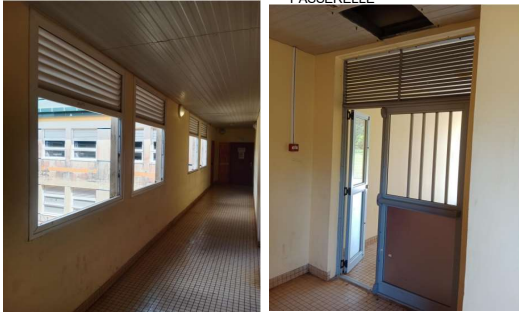
PASSERELLE		A CONSERVER : - Pas de menuiseries à conserver	SANS OBJET
	PASSERELLE	SANS OBJET	A REPARER : - Pas de menuiseries à réparer	SANS OBJET
			A REALISER : - Bloc porte tiercé semi vitrée barraudée deux vantaux avec imposte persienné de 160*270 barre anti-panique et crémone pompiers poignée en aluminium + serrure à cylindre - BPA8	TRAVAUX EN TRANCHE OPTIONNELLE 02
