**ANNEXE CCTP : DESCRIPTIF AVEC PHOTOS**

**LOT 07 : MENUISERIE ALUMINIUM - MENUISERIE METALLIQUE - VOLET ROULANT - MAIN COURANTE - SIGNALÉTIQUE**

**BATIMENT K - INTERNAT**

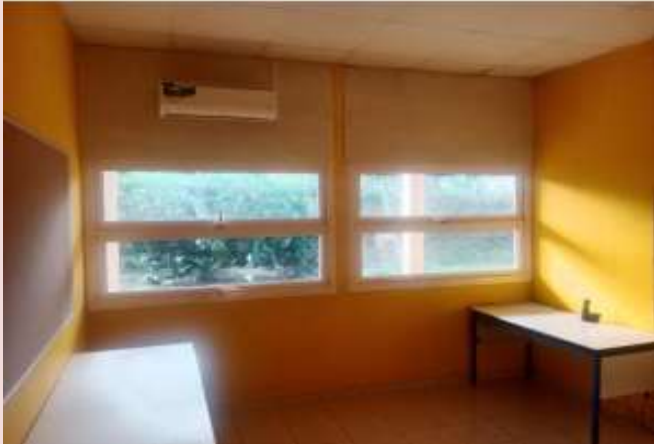
CHAMBRE PMR FILLES	Ventilation condamnée par contreplaqué Cause installation climatiseur Fenêtre moyen état Poignée manquant d'un seul volet Étanchéité à revoir Un peu de graissage	<b>A CONSERVER :</b> - Pas de menuiseries à conserver  <b>A REPARER :</b> - Pas de menuiseries à réparer  <b>A REALISER :</b> - Bloc fenêtres type projection avec imposte à âme pleine de 165*170 (All: 1.00) - BFA15 (P')  - Moustiquaire fixe de 165*170 (All: 1.00) - BFA15 (P')	SANS OBJET          <b>TRAVAUX EN TRANCHE FERME (FENETRES)</b>  <b>TRAVAUX EN TRANCHE OPTIONNELLE 01 (MOUSTIQUAIRE)</b>

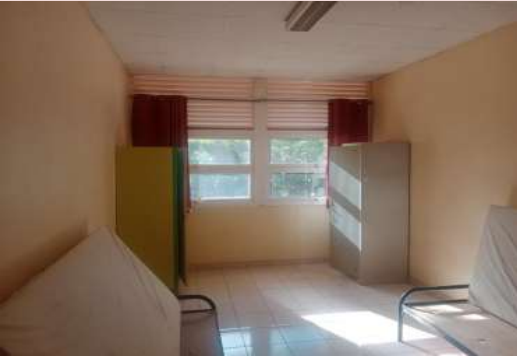
<div>CHAMBRE AE FILLES</div>

CHAMBRE BUREAU AE FILLES	Fenêtre en bon état 95% Étanchéité à revoir Poignée et système de fermeture ok Nettoyage à faire Un peu de graissage	<b>A CONSERVER :</b> - Pas de menuiseries à conserver  <b>A REPARER :</b> - Pas de menuiseries à réparer  <b>A REALISER :</b> - Bloc fenêtres type projection avec imposte à âme pleine de 165*170 (All: 1.00) - BFA15 (P')  - Moustiquaire fixe de 165*170 (All: 1.00) - BFA15 (P')	SANS OBJET          <b>TRAVAUX EN TRANCHE FERME (FENETRES)</b>  <b>TRAVAUX EN TRANCHE OPTIONNELLE 01 (MOUSTIQUAIRE)</b>

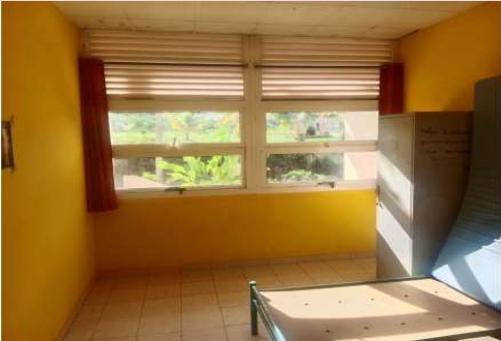
CH1 = CHAMBRE 14 sur le plan	Fenêtre en bon état 95% Etanchéité à revoir Poignée et système de fermeture ok Nettoyage à faire Un peu de graissage	<b>A CONSERVER :</b> - Fenêtre en bon état 95% - Poignée et système de fermeture ok  <b>A REPARER :</b> - Etanchéité à revoir - Nettoyage à faire - Un peu de graissage  <b>A REALISER :</b> - Moustiquaire fixe de 165*170 (All: 1.00) - BFA15	SANS OBJET   TRAVAUX EN TRANCHE OPTIONNELLE 01   TRAVAUX EN TRANCHE OPTIONNELLE 01
CH2 = CHAMBRE 15 sur le plan

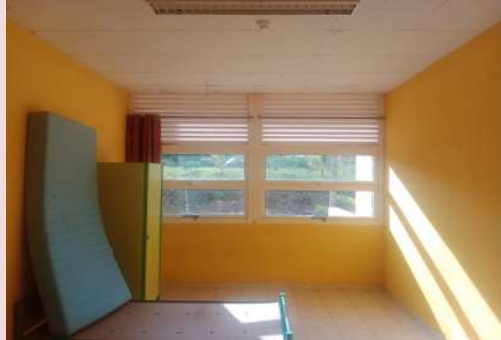
CH2 = CHAMBRE 15 sur le plan	Fenêtre en bon état 95% Etanchéité à revoir Poignée et système de fermeture ok Nettoyage à faire Un peu de graissage	<b>A CONSERVER :</b> - Fenêtre en bon état 95% - Poignée et système de fermeture ok  <b>A REPARER :</b> - Etanchéité à revoir - Nettoyage à faire - Un peu de graissage  <b>A REALISER :</b> - Moustiquaire fixe de 165*170 (All: 1.00) - BFA15	SANS OBJET   TRAVAUX EN TRANCHE OPTIONNELLE 01   TRAVAUX EN TRANCHE OPTIONNELLE 01

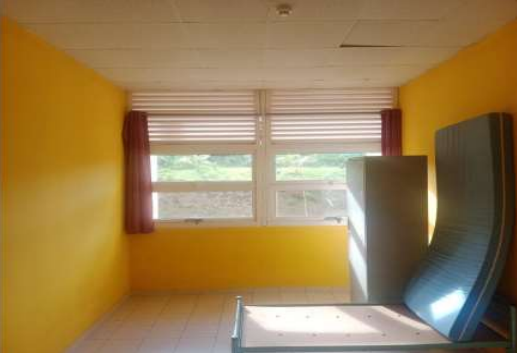
CH3 = CHAMBRE 16 sur le plan	Fenêtre en bon état 95% Etanchéité à revoir Poignée et système de fermeture ok Nettoyage à faire Un peu de graissage	<b>A CONSERVER :</b> - Fenêtre en bon état 95% - Poignée et système de fermeture ok  <b>A REPARER :</b> - Etanchéité à revoir - Nettoyage à faire - Un peu de graissage  <b>A REALISER :</b> - Moustiquaire fixe de 165*170 (All: 1.00) - BFA15	SANS OBJET   TRAVAUX EN TRANCHE OPTIONNELLE 01  TRAVAUX EN TRANCHE OPTIONNELLE 01
CH4 = CHAMBRE 17 sur le plan

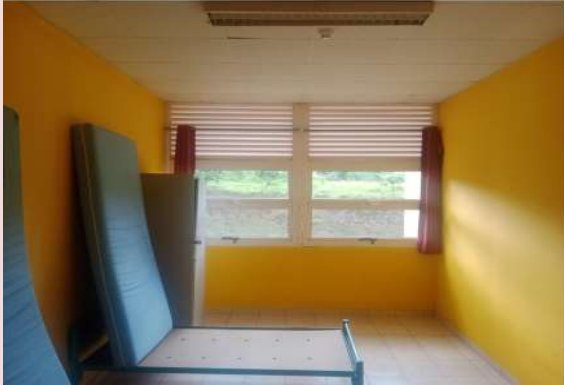
CH4 = CHAMBRE 17 sur le plan	Fenêtre en bon état 95% Etanchéité à revoir Poignée et système de fermeture ok Nettoyage à faire Un peu de graissage	<b>A CONSERVER :</b> - Fenêtre en bon état 95% - Poignée et système de fermeture ok  <b>A REPARER :</b> - Etanchéité à revoir - Nettoyage à faire - Un peu de graissage  <b>A REALISER :</b> - Moustiquaire fixe de 150*170 (All: 1.00) - BFA5 - Moustiquaire fixe de 165*170 (All: 1.00) - BFA15	SANS OBJET  TRAVAUX EN TRANCHE OPTIONNELLE 01  TRAVAUX EN TRANCHE OPTIONNELLE 01

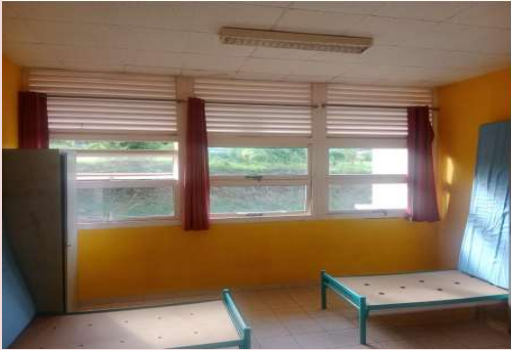
DESIGNATIONS ETAT DES LIEUX	DESIGNATIONS PROJET	ETAT DES LIEUX	TRAVAUX A CONSERVER / A REPARER OU A REALISER	TRANCHE FERME / TRANCHE OPTIONNELLE 01
CH5 = CHAMBRE 18 sur le plan

SALLE DE TRAVAIL 1	Fenêtre en bon état 95% Etanchéité à revoir Poignée et système de fermeture ok Nettoyage à faire Un peu de graissage	<b>A CONSERVER :</b> - Pas de menuiseries à conserver	<b>SANS OBJET</b>
			<b>A REPARER :</b> - Pas de menuiseries à réparer	<b>SANS OBJET</b>
			<b>A REALISER :</b> - Bloc fenêtres type projection avec imposte vitrée fixe de 150*170 (All: 1.00) - BFA6 - Bloc fenêtres type projection avec imposte à âme pleine de 165*170 (All: 1.00) - BFA15 (P')	<b>TRAVAUX EN TRANCHE FERME</b>
CH6 = CHAMBRE 19 sur le plan

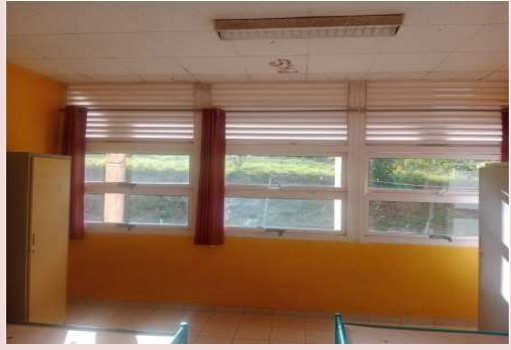
SALLE DE TRAVAIL 1	Fenêtre en bon état 95% Etanchéité à revoir Poignée et système de fermeture ok Nettoyage à faire Un peu de graissage	<b>A CONSERVER :</b> - Pas de menuiseries à conserver	<b>SANS OBJET</b>

<b>A REPARER :</b> - Pas de menuiseries à réparer	<b>SANS OBJET</b>
			<b>A REALISER :</b> - Bloc fenêtres type projection avec imposte vitrée fixe de 150*170 (All: 1.00) - BFA6 - Bloc fenêtres type projection avec imposte à âme pleine de 165*170 (All: 1.00) - BFA15 (P')	<b>TRAVAUX EN TRANCHE FERME</b>
CIRCULATION 2 FILLES RDC

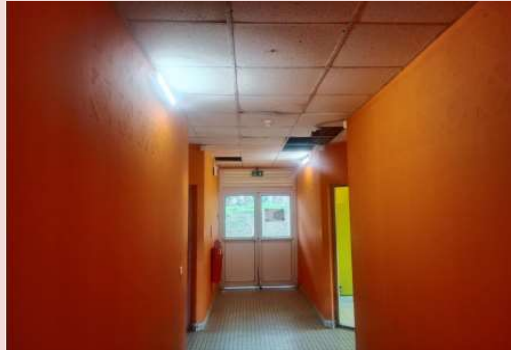
ISSUE DE SECOURS 1	Double porte Issue de secours en moyen état 50% Système de fermeture hors service Etanchéité à revoir Nettoyage à faire	<b>A CONSERVER :</b> - Pas de menuiseries à conserver	<b>SANS OBJET</b>
			<b>A REPARER :</b> - Pas de menuiseries à réparer	<b>SANS OBJET</b>
			<b>A REALISER :</b> - Bloc porte semi vitrée deux vantaux avec imposte persienné de 148*270 avec barre anti-panique et crémone pompiers, poignée en aluminium + serrure à cylindre - BPA22	<b>TRAVAUX EN TRANCHE OPTIONNELLE 01</b>

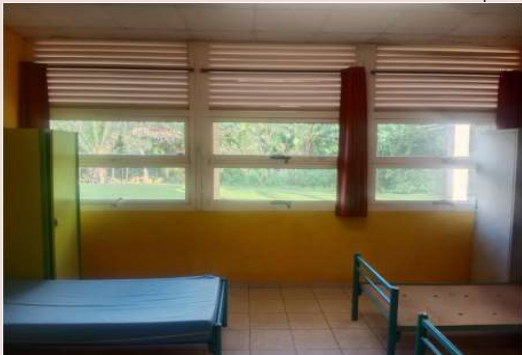
CH7 = CHAMBRE 20 sur le plan	Fenêtre en bon état 95% Etanchéité à revoir Poignée et système de fermeture ok Nettoyage à faire Un peu de graissage	<p><b>A CONSERVER :</b></p> <ul style="list-style-type: none"> <li>- Fenêtre en bon état 95%</li> <li>- Poignée et système de fermeture ok</li> </ul> <p><b>A REPARER :</b></p> <ul style="list-style-type: none"> <li>- Etanchéité à revoir</li> <li>- Nettoyage à faire</li> <li>- Un peu de graissage</li> </ul> <p><b>A REALISER :</b></p> <ul style="list-style-type: none"> <li>- Moustiquaire fixe de 150*170 (All: 1.00) - BFA5</li> <li>- Moustiquaire fixe de 165*170 (All: 1.00) - BFA15</li> </ul>	<p>SANS OBJET</p> <p>TRAVAUX EN TRANCHE OPTIONNELLE 01</p> <p>TRAVAUX EN TRANCHE OPTIONNELLE 01</p>

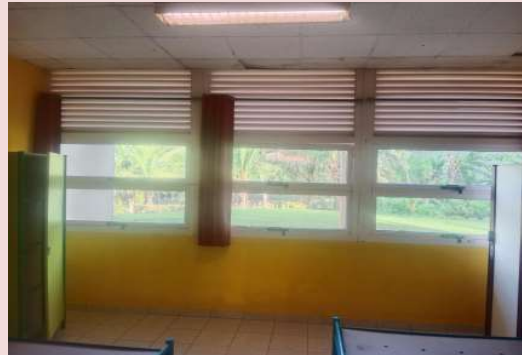
<p>CH8 = CHAMBRE 21 sur le plan</p>

CH8 = CHAMBRE 21 sur le plan	Fenêtre en bon état 95% Etanchéité à revoir Poignée et système de fermeture ok Nettoyage à faire Un peu de graissage	<p><b>A CONSERVER :</b></p> <ul style="list-style-type: none"> <li>- Fenêtre en bon état 95%</li> <li>- Poignée et système de fermeture ok</li> </ul> <p><b>A REPARER :</b></p> <ul style="list-style-type: none"> <li>- Etanchéité à revoir</li> <li>- Nettoyage à faire</li> <li>- Un peu de graissage</li> </ul> <p><b>A REALISER :</b></p> <ul style="list-style-type: none"> <li>- Moustiquaire fixe de 150*170 (All: 1.00) - BFA5</li> <li>- Moustiquaire fixe de 165*170 (All: 1.00) - BFA15</li> </ul>	<p>SANS OBJET</p> <p>TRAVAUX EN TRANCHE OPTIONNELLE 01</p> <p>TRAVAUX EN TRANCHE OPTIONNELLE 01</p>
<p>CH9 = CHAMBRE 22 sur le plan</p>

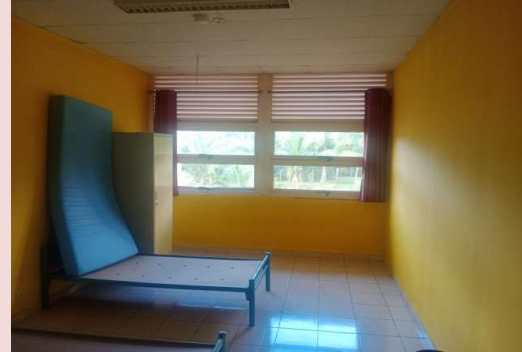
CH9 = CHAMBRE 22 sur le plan	Fenêtre en bon état 95% Etanchéité à revoir Poignée et système de fermeture ok Nettoyage à faire Un peu de graissage	<p><b>A CONSERVER :</b></p> <ul style="list-style-type: none"> <li>- Fenêtre en bon état 95%</li> <li>- Poignée et système de fermeture ok</li> </ul> <p><b>A REPARER :</b></p> <ul style="list-style-type: none"> <li>- Etanchéité à revoir</li> <li>- Nettoyage à faire</li> <li>- Un peu de graissage</li> </ul> <p><b>A REALISER :</b></p> <ul style="list-style-type: none"> <li>- Moustiquaire fixe de 165*170 (All: 1.00) - BFA15</li> </ul>	<p>SANS OBJET</p> <p>TRAVAUX EN TRANCHE OPTIONNELLE 01</p> <p>TRAVAUX EN TRANCHE OPTIONNELLE 01</p>

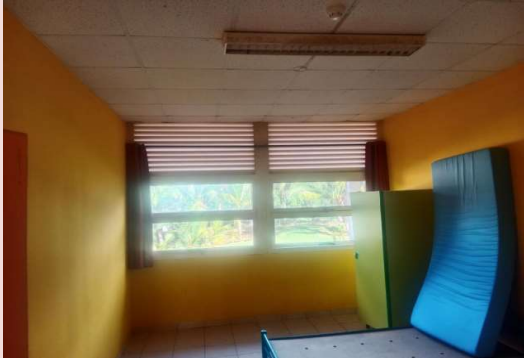
CH10 = CHAMBRE 23 sur le plan	Fenêtre en bon état 95% Etanchéité à revoir Poignée et système de fermeture ok Nettoyage à faire Un peu de graissage	<b>A CONSERVER :</b> - Fenêtre en bon état 95% - Poignée et système de fermeture ok  <b>A REPARER :</b> - Etanchéité à revoir - Nettoyage à faire - Un peu de graissage  <b>A REALISER :</b> - Moustiquaire fixe de 165*170 (All: 1.00) - BFA15	SANS OBJET   TRAVAUX EN TRANCHE OPTIONNELLE 01  TRAVAUX EN TRANCHE OPTIONNELLE 01
CH11 = CHAMBRE 24 sur le plan

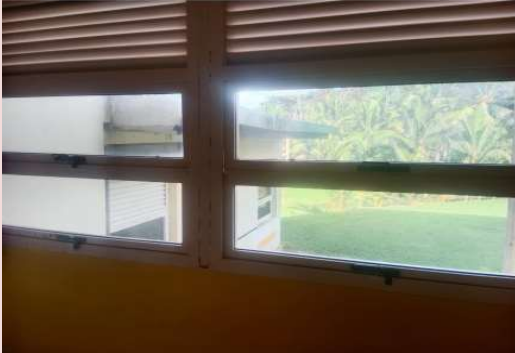
CH11 = CHAMBRE 24 sur le plan	Fenêtre en bon état 95% Etanchéité à revoir Poignée et système de fermeture ok Nettoyage à faire Un peu de graissage	<b>A CONSERVER :</b> - Fenêtre en bon état 95% - Poignée et système de fermeture ok  <b>A REPARER :</b> - Etanchéité à revoir - Nettoyage à faire - Un peu de graissage  <b>A REALISER :</b> - Moustiquaire fixe de 165*170 (All: 1.00) - BFA15	SANS OBJET  TRAVAUX EN TRANCHE OPTIONNELLE 01  TRAVAUX EN TRANCHE OPTIONNELLE 01

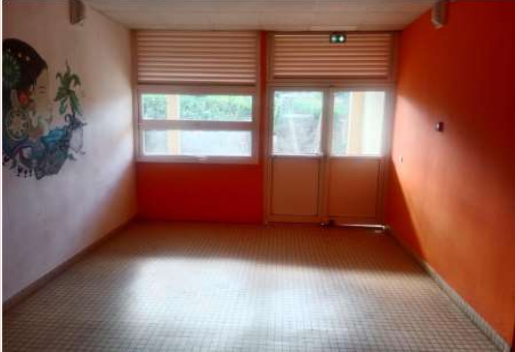
DEGAGEMENT 2 FILLES RDC

DEGAGEMENT FILLES RDC	Double porte Issue de secours en moyen état 50% Système de fermeture hors service Etanchéité à revoir Nettoyage à faire  Fenêtre en bon état 95% Etanchéité à revoir Poignée et système de fermeture ok Nettoyage à faire Un peu de graissage	<b>A CONSERVER :</b> - Fenêtre en bon état 95% - Poignée et système de fermeture ok  <b>A REPARER :</b> - Etanchéité à revoir - Nettoyage à faire - Un peu de graissage  <b>A REALISER :</b> - Bloc porte semi vitrée deux vantaux à 2 vantaux avec imposte persienné de 150*270 avec barre anti-panique et crémone pompiers poignée en aluminium + serrure à cylindre	SANS OBJET  TRAVAUX EN TRANCHE OPTIONNELLE 01  TRAVAUX EN TRANCHE OPTIONNELLE 01

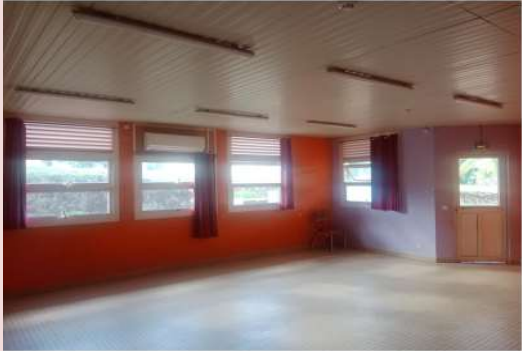
FOYER FILLES	Porte Issue de secours en moyen état 95% Système de fermeture moyen état 90% Nettoyage complet et un peu de graissage  Fenêtre en bon état 95% Etanchéité à revoir Poignée et système de fermeture ok	<b>A CONSERVER :</b> - Fenêtre en bon état 95%	<b>SANS OBJET</b>
			<b>A REPARER :</b> - Persienne pour le passage de la CTA	<b>TRAVAUX EN TRANCHE FERME</b>
			<b>A REALISER :</b> - Bloc porte semi vitrée à 1 vantail de 90*225 poignée en aluminium avec bouton moleté - BPA23 - Bloc fenêtres type projection avec imposte vitrée fixe de 150*170 (All: 1.00) - BFA6	<b>TRAVAUX EN TRANCHE FERME (FENETRES)</b>  <b>TRAVAUX EN TRANCHE OPTIONNELLE 01 (PORTE)</b>

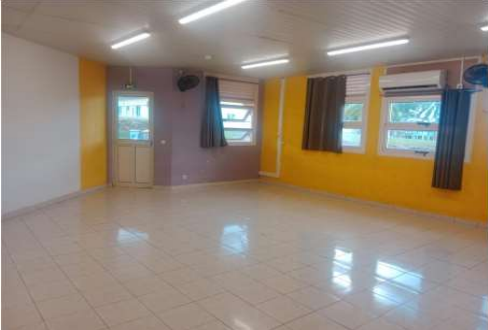
FOYER GARCONS	Porte Issue de secours en moyen état 95% Système de fermeture bon état 90% Nettoyage complet et un peu de graissage  Fenêtre en bon état 95% Etanchéité à revoir Poignée et système de fermeture ok	<b>A CONSERVER :</b> - Fenêtre en bon état 95%	SANS OBJET
			<b>A REPARER :</b> - Persienne pour le passage de la CTA	TRAVAUX EN TRANCHE FERME
			<b>A REALISER :</b> - Bloc porte semi vitrée à 1 vantail de 90*225 poignée en aluminium avec bouton moleté - BPA23 - Bloc fenêtres type projection avec imposte vitrée fixe de 150*170 (All: 1.00) - BFA6	TRAVAUX EN TRANCHE FERME (FENETRES)  TRAVAUX EN TRANCHE OPTIONNELLE 01 (PORTE)

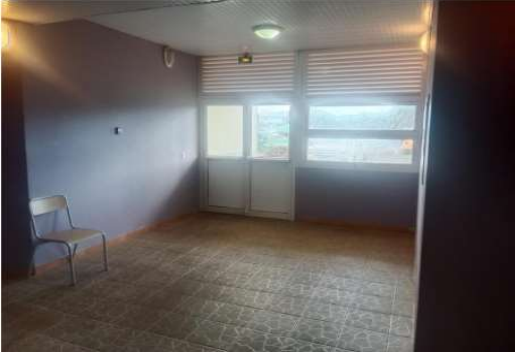
DEGAGEMENT GARCONS RDC	Double porte de sortie en moyen état 95% Système de fermeture bon état 90% Etanchéité à revoir  Fenêtre en bon état 95% Etanchéité à revoir Poignée et système de fermeture ok Nettoyage à faire et un peu de graissage	<b>A CONSERVER :</b> - Fenêtre en moyen état 95% - Poignée et système de fermeture ok	SANS OBJET
			<b>A REPARER :</b> - Etanchéité à revoir - Nettoyage à faire - Un peu de graissage	TRAVAUX EN TRANCHE OPTIONNELLE 01
			<b>A REALISER :</b> - Bloc porte semi vitrée deux vantaux à 2 vantaux avec imposte persienné de 150*270 avec barre anti-panique et crémone pompiers poignée en aluminium + serrure à cylindre	TRAVAUX EN TRANCHE OPTIONNELLE 01

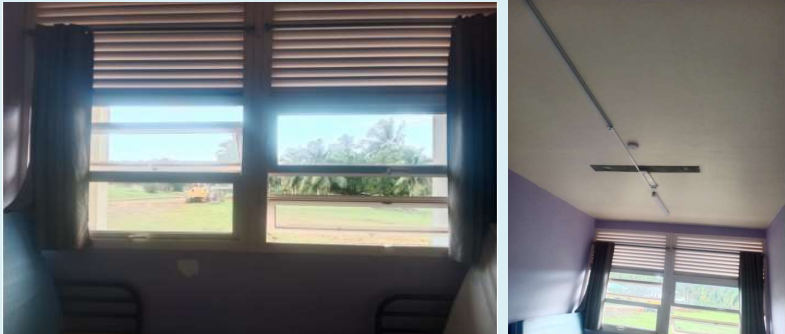
CHAMBRE PMR	Fenêtre en bon état 95% Etanchéité à revoir Poignée et système de fermeture ok Nettoyage à faire Un peu de graissage	<b>A CONSERVER :</b> - Pas de menuiseries à conserver	SANS OBJET
			<b>A REPARER :</b> - Pas de menuiseries à réparer	SANS OBJET
			<b>A REALISER :</b> - Bloc fenêtres type projection avec imposte à âme pleine de 165*170 (All: 1.00) - BFA15 (P')  - Moustiquaire fixe de 165*170 (All: 1.00) - BFA15 (P')	<b>TRAVAUX EN TRANCHE FERME (FENETRES)</b>  <b>TRAVAUX EN TRANCHE OPTIONNELLE 01 (MOUSTIQUAIRE)</b>
BUREAU AE GARCONS

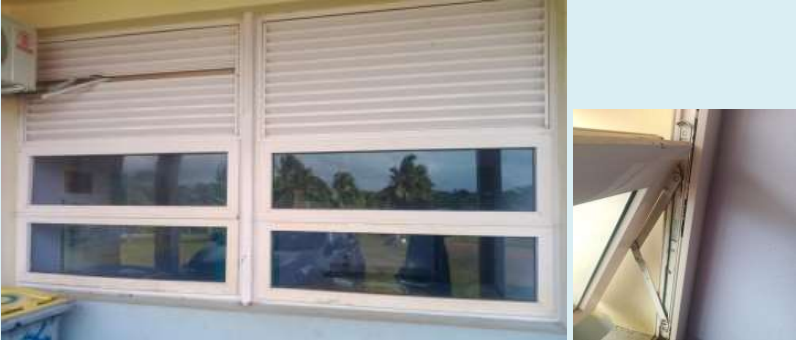
CHAMBRE BUREAU AE GARCONS	Ventilation condamnée par contreplaqué Cause installation climatiseur Fenêtre moyen état Poignée manquante d'un seul volet Etanchéité à revoir Un peu de graissage	<b>A CONSERVER :</b> - Pas de menuiseries à conserver	SANS OBJET

<b>A REPARER :</b> - Pas de menuiseries à réparer	SANS OBJET
			<b>A REALISER :</b> - Bloc fenêtres type projection avec imposte à âme pleine de 165*170 (All: 1.00) - BFA15 (P')  - Moustiquaire fixe de 165*170 (All: 1.00) - BFA15 (P')	<b>TRAVAUX EN TRANCHE FERME (FENETRES)</b>  <b>TRAVAUX EN TRANCHE OPTIONNELLE 01 (MOUSTIQUAIRE)</b>

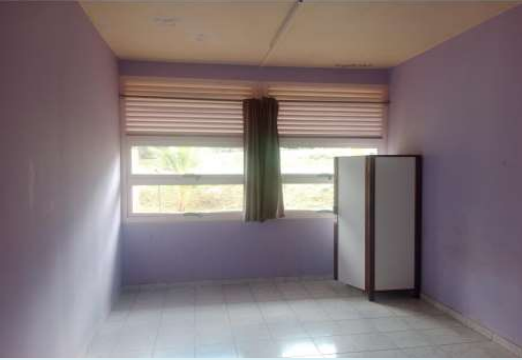
CHAMBRE 01	<p>Fenêtre en bon état 95% Etanchéité à revoir Poignée et système de fermeture ok Nettoyage à faire Un peu de graissage</p>	<p><b>A CONSERVER :</b> - Fenêtre en bon état 95% - Poignée et système de fermeture ok</p> <p><b>A REPARER :</b> - Etanchéité à revoir - Nettoyage à faire - Un peu de graissage</p> <p><b>A REALISER :</b> - Moustiquaire fixe de 165*170 (All: 1.00) - BFA15</p>	<p>SANS OBJET</p> <p>TRAVAUX EN TRANCHE OPTIONNELLE 01</p> <p>TRAVAUX EN TRANCHE OPTIONNELLE 01</p>
<p>CHAMBRE 02</p>

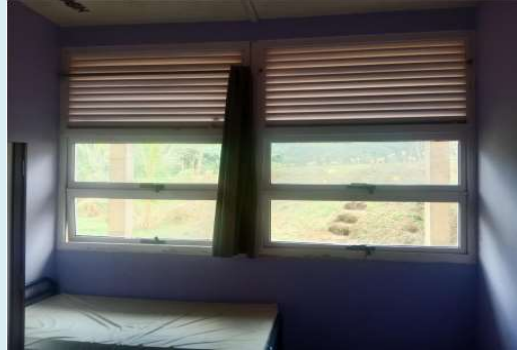
CHAMBRE 02	<p>Fenêtre en bon état 95% Etanchéité à revoir Poignée et système de fermeture ok Nettoyage à faire Un peu de graissage</p>	<p><b>A CONSERVER :</b> - Fenêtre en bon état 95% - Poignée et système de fermeture ok</p> <p><b>A REPARER :</b> - Etanchéité à revoir - Nettoyage à faire - Un peu de graissage</p> <p><b>A REALISER :</b> - Moustiquaire fixe de 165*170 (All: 1.00) - BFA15</p>	<p>SANS OBJET</p> <p>TRAVAUX EN TRANCHE OPTIONNELLE 01</p> <p>TRAVAUX EN TRANCHE OPTIONNELLE 01</p>

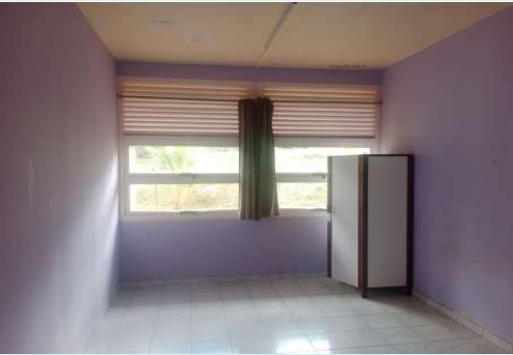
<p>CHAMBRE 03</p>

CHAMBRE 03	<p>Fenêtre en bon état 95% Etanchéité à revoir Poignée et système de fermeture ok Nettoyage à faire Un peu de graissage</p>	<p><b>A CONSERVER :</b> - Fenêtre en bon état 95% - Poignée et système de fermeture ok</p> <p><b>A REPARER :</b> - Etanchéité à revoir - Nettoyage à faire - Un peu de graissage</p> <p><b>A REALISER :</b> - Moustiquaire fixe de 165*170 (All: 1.00) - BFA15</p>	<p>SANS OBJET</p> <p>TRAVAUX EN TRANCHE OPTIONNELLE 01</p> <p>TRAVAUX EN TRANCHE OPTIONNELLE 01</p>

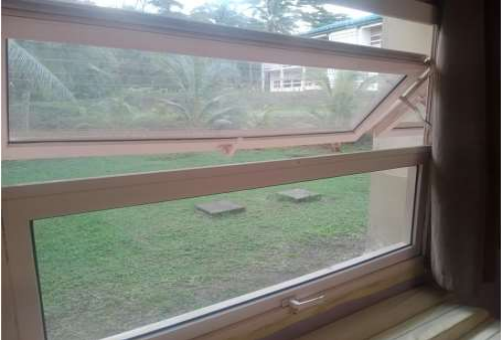
CHAMBRE 04	<p>Fenêtre en bon état 95%</p> <p>Etanchéité à revoir</p> <p>Poignée et système de fermeture ok</p> <p>Nettoyage à faire</p> <p>Un peu de graissage</p>	<p><b>A CONSERVER :</b></p> <ul style="list-style-type: none"> <li>- Fenêtre en bon état 95%</li> <li>- Poignée et système de fermeture ok</li> </ul> <p><b>A REPARER :</b></p> <ul style="list-style-type: none"> <li>- Etanchéité à revoir</li> <li>- Nettoyage à faire</li> <li>- Un peu de graissage</li> </ul> <p><b>A REALISER :</b></p> <ul style="list-style-type: none"> <li>- Moustiquaire fixe de 150*170 (All: 1.00) - BFA5</li> <li>- Moustiquaire fixe de 165*170 (All: 1.00) - BFA15</li> </ul>	<p>SANS OBJET</p> <p>TRAVAUX EN TRANCHE OPTIONNELLE 01</p> <p>TRAVAUX EN TRANCHE OPTIONNELLE 01</p>

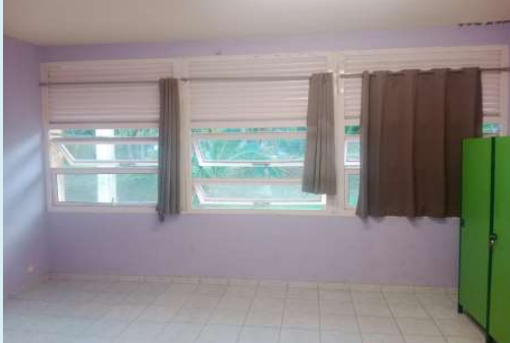
<p>CHAMBRE 05</p>

CHAMBRE 05	<p>Fenêtre en bon état 95%</p> <p>Etanchéité à revoir</p> <p>Poignée et système de fermeture ok</p> <p>Nettoyage à faire</p> <p>Un peu de graissage</p>	<p><b>A CONSERVER :</b></p> <ul style="list-style-type: none"> <li>- Fenêtre en bon état 95%</li> <li>- Poignée et système de fermeture ok</li> </ul> <p><b>A REPARER :</b></p> <ul style="list-style-type: none"> <li>- Etanchéité à revoir</li> <li>- Nettoyage à faire</li> <li>- Un peu de graissage</li> </ul> <p><b>A REALISER :</b></p> <ul style="list-style-type: none"> <li>- Moustiquaire fixe de 165*170 (All: 1.00) - BFA15</li> </ul>	<p>SANS OBJET</p> <p>TRAVAUX EN TRANCHE OPTIONNELLE 01</p> <p>TRAVAUX EN TRANCHE OPTIONNELLE 01</p>
<p>CIRCULATION 2 GARCONS RDC</p>

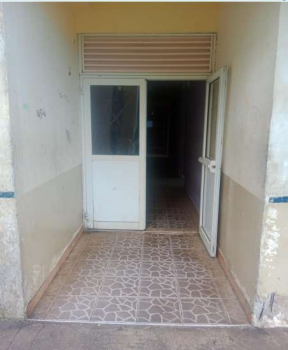
ISSUE DE SECOURS 2	<p>Double porte de sortie en moyen état 95%</p> <p>Système de fermeture bon état 90%</p> <p>Etanchéité à revoir</p>	<p><b>A CONSERVER :</b></p> <ul style="list-style-type: none"> <li>- Pas de menuiseries à conserver</li> </ul> <p><b>A REPARER :</b></p> <ul style="list-style-type: none"> <li>- Pas de menuiseries à réparer</li> </ul> <p><b>A REALISER :</b></p> <ul style="list-style-type: none"> <li>- Bloc porte semi vitrée deux vantaux avec imposte persienné de 148*270 avec barre anti-panique et crémone pompiers, poignée en aluminium + serrure à cylindre - BPA22</li> </ul>	<p>SANS OBJET</p> <p>SANS OBJET</p> <p>TRAVAUX EN TRANCHE OPTIONNELLE 01</p>

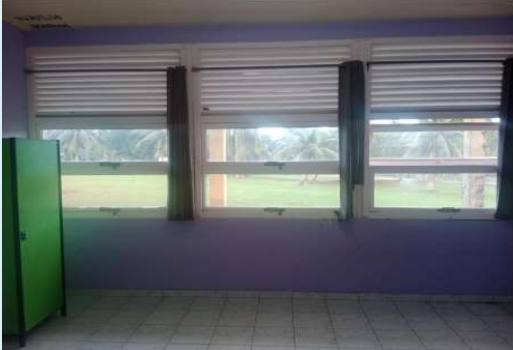
SALLE DE TRAVAIL 2	Fenêtre en bon état 95% Etanchéité à revoir Poignée et système de fermeture ok Nettoyage à faire Un peu de graissage	<b>A CONSERVER :</b> - Pas de menuiseries à conserver	SANS OBJET	
CHAMBRE 07

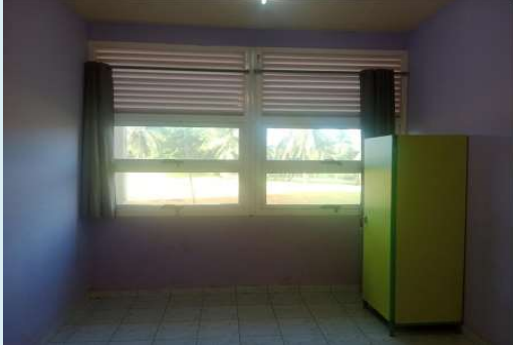
CHAMBRE 08	Fenêtre en bon état 95% Etanchéité à revoir Poignée et système de fermeture ok Nettoyage à faire Un peu de graissage	<b>A CONSERVER :</b> - Fenêtre en bon état 95% - Poignée et système de fermeture ok	SANS OBJET

<b>A REPARER :</b> - Etanchéité à revoir - Nettoyage à faire - Un peu de graissage	TRAVAUX EN TRANCHE OPTIONNELLE 01	
			<b>A REALISER :</b> - Moustiquaire fixe de 165*170 (All: 1.00) - BFA15	TRAVAUX EN TRANCHE OPTIONNELLE 01

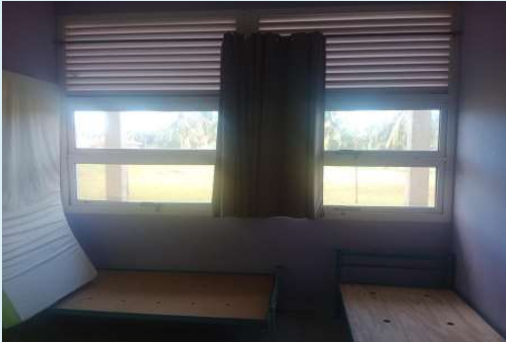
CHAMBRE 09	<p>Fenêtre en bon état 95% Etanchéité à revoir Poignée et système de fermeture ok Nettoyage à faire Un peu de graissage</p>	<p><b>A CONSERVER :</b> - Fenêtre en bon état 95% - Poignée et système de fermeture ok</p> <p><b>A REPARER :</b> - Etanchéité à revoir - Nettoyage à faire - Un peu de graissage</p> <p><b>A REALISER :</b> - Moustiquaire fixe de 165*170 (All: 1.00) - BFA15</p>	<p>SANS OBJET</p> <p>TRAVAUX EN TRANCHE OPTIONNELLE 01</p> <p>TRAVAUX EN TRANCHE OPTIONNELLE 01</p>
<p align="center">CHAMBRE 10</p>

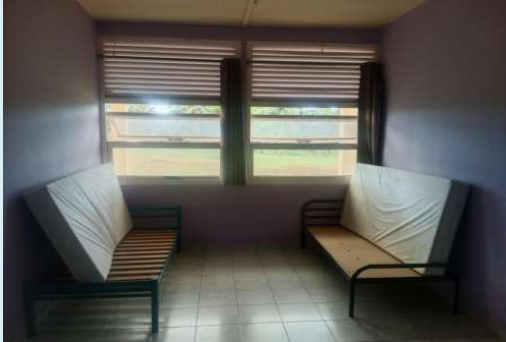
CHAMBRE 10	<p>Fenêtre en bon état 95% Etanchéité à revoir Poignée et système de fermeture ok Nettoyage à faire Un peu de graissage</p>	<p><b>A CONSERVER :</b> - Fenêtre en bon état 95% - Poignée et système de fermeture ok</p> <p><b>A REPARER :</b> - Etanchéité à revoir - Nettoyage à faire - Un peu de graissage</p> <p><b>A REALISER :</b> - Moustiquaire fixe de 165*170 (All: 1.00) - BFA15</p>	<p>SANS OBJET</p> <p>TRAVAUX EN TRANCHE OPTIONNELLE 01</p> <p>TRAVAUX EN TRANCHE OPTIONNELLE 01</p>

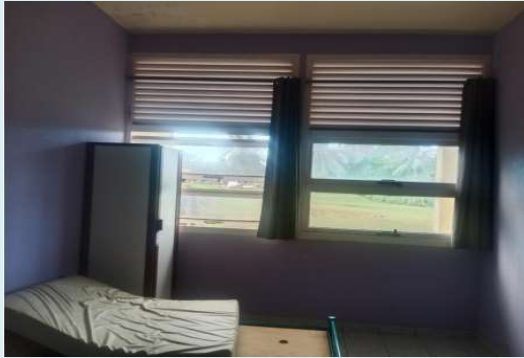
<p align="center">CHAMBRE 11</p>

CHAMBRE 11	<p>Fenêtre en bon état 95% Etanchéité à revoir Poignée et système de fermeture ok Nettoyage à faire Un peu de graissage</p>	<p><b>A CONSERVER :</b> - Fenêtre en bon état 95% - Poignée et système de fermeture ok</p> <p><b>A REPARER :</b> - Etanchéité à revoir - Nettoyage à faire - Un peu de graissage</p> <p><b>A REALISER :</b> - Moustiquaire fixe de 165*170 (All: 1.00) - BFA15</p>	<p>SANS OBJET</p> <p>TRAVAUX EN TRANCHE OPTIONNELLE 01</p> <p>TRAVAUX EN TRANCHE OPTIONNELLE 01</p>

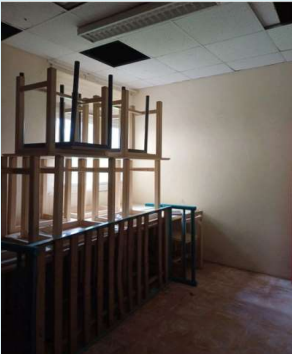
LOCAL VACANT 1		<b>A CONSERVER :</b> - Fenêtre en bon état 95% - Poignée et système de fermeture ok	SANS OBJET
	LOCAL VACANT 1	Fenêtre en bon état 95% Etanchéité à revoir Poignée et système de fermeture ok Nettoyage à faire Un peu de graissage	<b>A REPARER :</b> - Etanchéité à revoir - Nettoyage à faire - Un peu de graissage	TRAVAUX EN TRANCHE OPTIONNELLE 01
			<b>A REALISER :</b> - Pas de menuiseries à réaliser	SANS OBJET

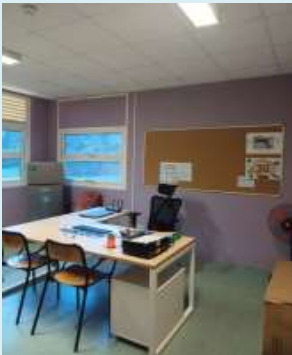
LOCAL VACANT 2		<b>A CONSERVER :</b> - Fenêtre en bon état 95% - Poignée et système de fermeture ok	SANS OBJET
	LOCAL VACANT 2	Fenêtre en bon état 95% Etanchéité à revoir Poignée et système de fermeture ok Nettoyage à faire Un peu de graissage	<b>A REPARER :</b> - Etanchéité à revoir - Nettoyage à faire - Un peu de graissage	TRAVAUX EN TRANCHE OPTIONNELLE 01

<b>A REALISER :</b> - Pas de menuiseries à réaliser	SANS OBJET

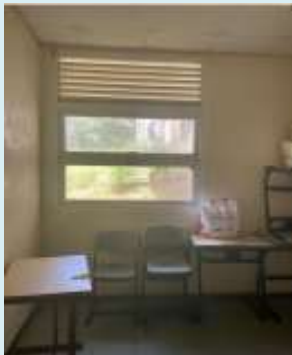
LOCAL VACANT 3		<b>A CONSERVER :</b> - Fenêtre en bon état 95% - Poignée et système de fermeture ok	SANS OBJET
	LOCAL VACANT 3	Fenêtre en bon état 95% Etanchéité à revoir Poignée et système de fermeture ok Nettoyage à faire Un peu de graissage	<b>A REPARER :</b> - Etanchéité à revoir - Nettoyage à faire - Un peu de graissage	TRAVAUX EN TRANCHE OPTIONNELLE 01
			<b>A REALISER :</b> - Pas de menuiseries à réaliser	SANS OBJET

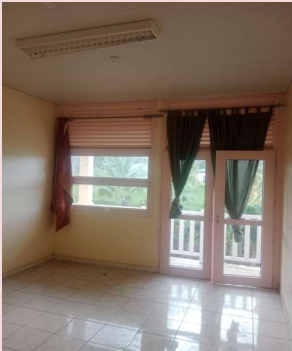
INTERNAT FILLES R+1				
<p>BUREAU AE FILLES R+1</p>

BUREAU AE FILLES R+1	<p>Fenêtre en moyen état 95% Etanchéité à revoir Poignée et système de fermeture ok Nettoyage à faire Un peu de graissage</p> <p>Porte en moyen état 95% Etanchéité à revoir Poignée et système de fermeture hors service Plus de poigné et de serrure</p>	<p><b>A CONSERVER :</b> - Porte en bon état 95%</p>	SANS OBJET
			<p><b>A REPARER :</b> Portes : - Etanchéité à revoir - Poignée et système de fermeture hors service - Poignée et serrure</p>	TRAVAUX EN TRANCHE OPTIONNELLE 01
			<p><b>A REALISER :</b> - Bloc fenêtres type projection avec imposte à âme pleine de 165*170 (All: 1.00) - BFA15 (P')</p>	TRAVAUX EN TRANCHE FERME
<p>CH102 = CHAMBRE AE FILLES sur le plan</p>

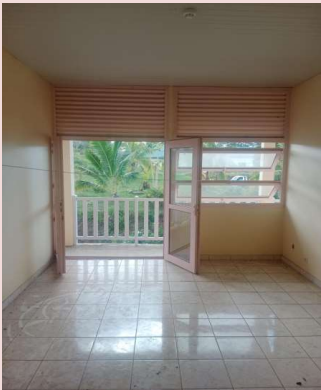
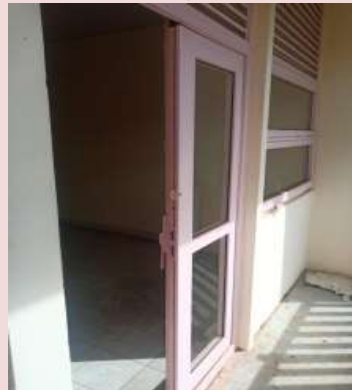
CH102 = CHAMBRE AE FILLES sur le plan	<p>Fenêtre en bon état 95% Etanchéité à revoir Poignée et système de fermeture ok Nettoyage à faire Un peu de graissage</p> <p>Porte en bon état 95% Etanchéité à revoir Poignée et système de fermeture hors service Plus de poigné et de serrure</p>	<p><b>A CONSERVER :</b> - Porte en bon état 95%</p>	SANS OBJET

<p><b>A REPARER :</b> Portes : - Etanchéité à revoir - Poignée et système de fermeture hors service - Poignée et serrure</p>	TRAVAUX EN TRANCHE OPTIONNELLE 01
			<p><b>A REALISER :</b> - Bloc fenêtres type projection avec imposte à âme pleine de 165*170 (All: 1.00) - BFA15 (P') - Moustiquaire fixe de 165*170 (All: 1.00) - BFA15 (P')</p>	TRAVAUX EN TRANCHE FERME (PORTES + FENETRES)  TRAVAUX EN TRANCHE OPTIONNELLE 01 (MOUSTIQUAIRE)

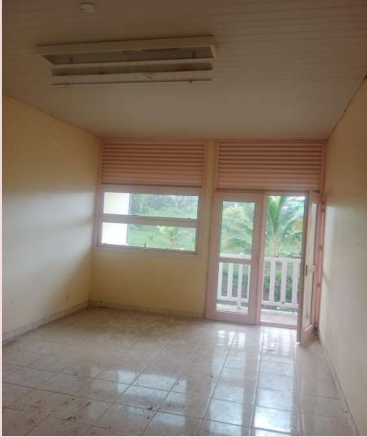
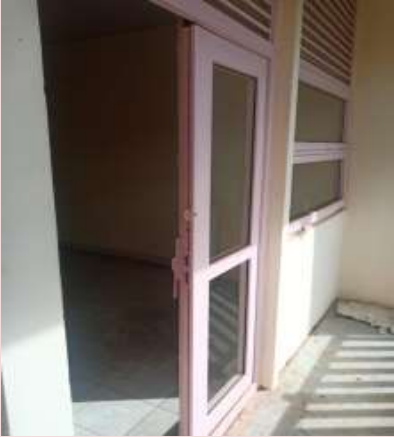
CH103 = CHAMBRE 42 sur le plan	Fenêtre en bon état 95% Etanchéité à revoir Poignée et système de fermeture ok Nettoyage à faire Un peu de graissage  Porte en bon état 95% Etanchéité à revoir Poignée et système de fermeture hors service Plus de poigné et de serrure	<b>A CONSERVER :</b> - Porte en bon état 95%  - Fenêtre en bon état 95% - Poignée et système de fermeture ok  <b>A REPARER :</b> Portes : - Etanchéité à revoir - Poignée et système de fermeture hors service - Plus de poignée et de serrure  Fenêtres : - Etanchéité à revoir - Nettoyage à faire - Un peu de graissage  <b>A REALISER :</b> - Moustiquaire fixe de 165*170 (All: 1.00) - BFA15	<b>SANS OBJET</b>   <b>TRAVAUX EN TRANCHE OPTIONNELLE 01</b>   <b>TRAVAUX EN TRANCHE OPTIONNELLE 01</b>

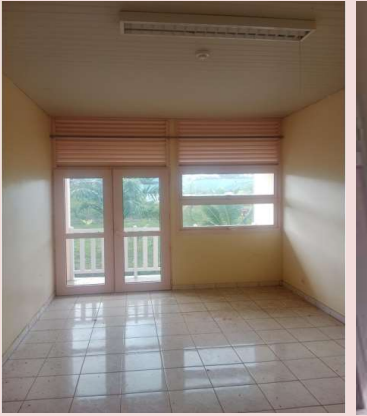
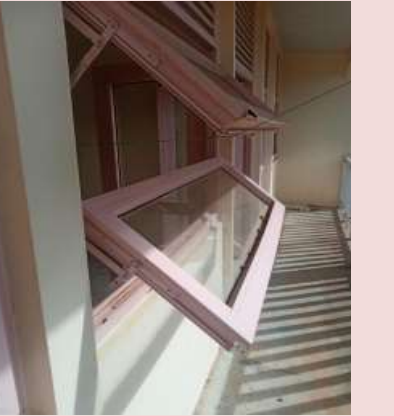
CH104 = CHAMBRE 43 sur le plan	Fenêtre en bon état 95% Etanchéité à revoir Poignet et système de fermeture ok Nettoyage à faire Un peu de graissage  Porte en bon état 95% Etanchéité à revoir Poignée et système de fermeture MOYEN Poignée et serrure OK	<b>A CONSERVER :</b> - Porte en bon état 95% - Poignée et serrure OK  - Fenêtre en bon état 95% - Poignée et système de fermeture ok  <b>A REPARER :</b> Portes : - Etanchéité à revoir - Poignée et système de fermeture MOYEN  Fenêtres : - Etanchéité à revoir - Nettoyage à faire - Un peu de graissage  <b>A REALISER :</b> - Moustiquaire fixe de 165*170 (All: 1.00) - BFA15	<b>SANS OBJET</b>   <b>TRAVAUX EN TRANCHE OPTIONNELLE 01</b>   <b>TRAVAUX EN TRANCHE OPTIONNELLE 01</b>

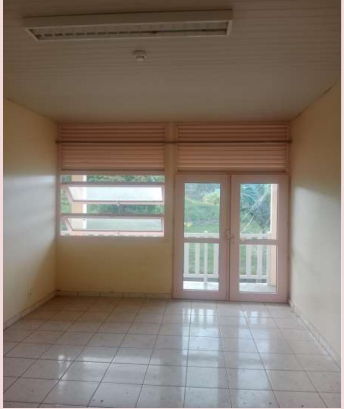
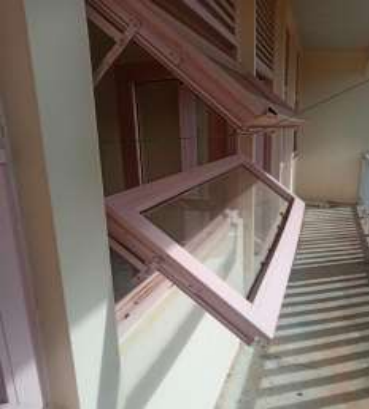
CH105 = CHAMBRE 44 sur le plan	Fenêtre en bon état 95% Etanchéité à revoir Poignée et système de fermeture ok Nettoyage à faire Un peu de graissage  Porte en bon état 95% Etanchéité à revoir Poignée et système de fermeture MOYEN Poignée et serrure OK	<b>A CONSERVER :</b> - Porte en bon état 95% - Poignée et serrure OK  - Fenêtre en bon état 95% - Poignée et système de fermeture ok  <b>A REPARER :</b> Portes : - Etanchéité à revoir - Poignée et système de fermeture MOYEN  Fenêtres : - Etanchéité à revoir - Nettoyage à faire - Un peu de graissage  <b>A REALISER :</b> - Moustiquaire fixe de 165*170 (All: 1.00) - BFA15	<b>SANS OBJET</b>          <b>TRAVAUX EN TRANCHE OPTIONNELLE 01</b>          <b>TRAVAUX EN TRANCHE OPTIONNELLE 01</b>

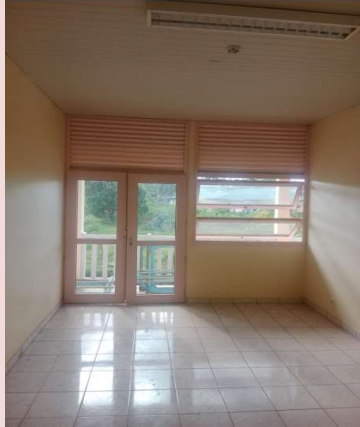
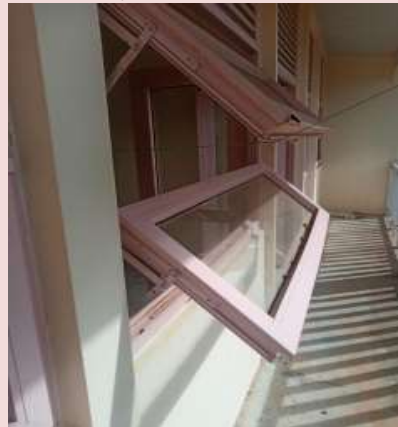
CH106 = CHAMBRE 45 sur le plan	Fenêtre en bon état 95% Etanchéité à revoir Poignée et système de fermeture ok Nettoyage à faire Un peu de graissage  Porte en bon état 95% Etanchéité à revoir Poignée et système de fermeture MOYEN Poignée et serrure OK	<b>A CONSERVER :</b> - Porte en bon état 95% - Poignée et serrure OK  - Fenêtre en bon état 95% - Poignée et système de fermeture ok  <b>A REPARER :</b> Portes : - Etanchéité à revoir - Poignée et système de fermeture MOYEN  Fenêtres : - Etanchéité à revoir - Nettoyage à faire - Un peu de graissage  <b>A REALISER :</b> - Moustiquaire fixe de 165*170 (All: 1.00) - BFA15	<b>SANS OBJET</b>          <b>TRAVAUX EN TRANCHE OPTIONNELLE 01</b>          <b>TRAVAUX EN TRANCHE OPTIONNELLE 01</b>

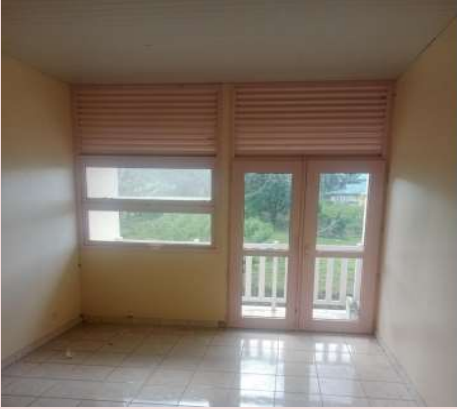
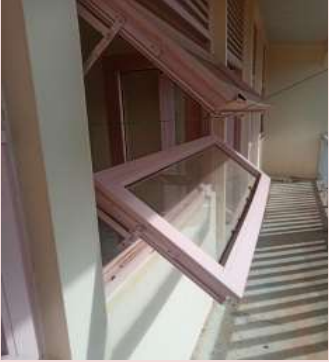
CH107 = CHAMBRE 46 sur le plan	Fenêtre en bon état 95% Etanchéité à revoir Poignée et système de fermeture ok Nettoyage à faire Un peu de graissage  Porte en bon état 95% Etanchéité à revoir Poignée et système de fermeture MOYEN Poignée et serrure OK	<b>A CONSERVER :</b> - Porte en bon état 95% - Poignée et serrure OK  - Fenêtre en bon état 95% - Poignée et système de fermeture ok	SANS OBJET
			<b>A REPARER :</b> Portes : - Etanchéité à revoir - Poignée et système de fermeture MOYEN  Fenêtres : - Etanchéité à revoir - Nettoyage à faire - Un peu de graissage	TRAVAUX EN TRANCHE OPTIONNELLE 01

<b>A REALISER :</b> - Moustiquaire fixe de 150*170 (Al: 1.00) - BFA5	TRAVAUX EN TRANCHE OPTIONNELLE 01

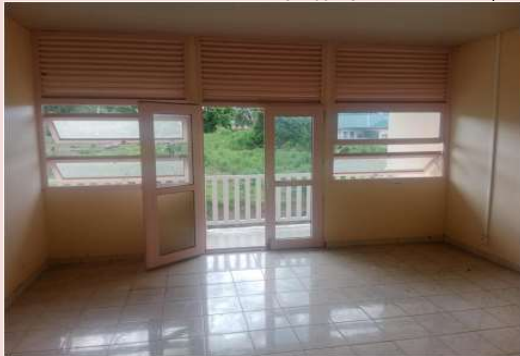
DESIGNATIONS ETAT DES LIEUX	DESIGNATIONS PROJET	ETAT DES LIEUX	TRAVAUX A CONSERVER / A REPARER OU A REALISER	TRANCHE FERME / TRANCHE OPTIONNELLE 01
<p>CH108 = CHAMBRE 47 sur le plan</p>

SALLE DE TRAVAIL 3	<p>Fenêtre en bon état 95% Etanchéité à revoir Poignée et système de fermeture ok Nettoyage à faire Un peu de graissage</p> <p>Porte en bon état 95% Etanchéité à revoir Poignée et système de fermeture MOYEN Poignée et serrure OK</p>	<p><b>A CONSERVER :</b> - Porte en bon état 95% - Poignée et serrure OK</p>	SANS OBJET
<p>CH109 = CHAMBRE 48 sur le plan</p>

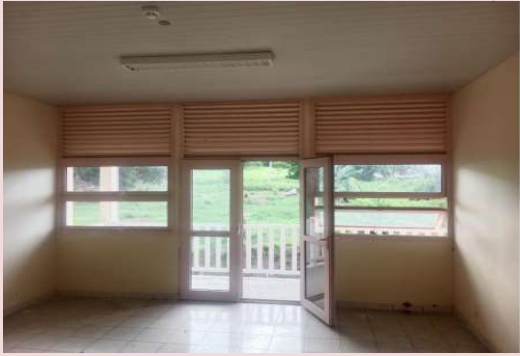
<p>Fenêtre en bon état 95% Etanchéité à revoir Poignée et système de fermeture ok Poignée manquante d'un seul volet Nettoyage à faire Un peu de graissage</p> <p>Porte en moyen état 95% Etanchéité à revoir Poignée et système de fermeture MOYEN Poignée et serrure OK</p>	<p><b>A REPARER :</b> Portes : - Etanchéité à revoir - Poignée et système de fermeture MOYEN</p>	<p>TRAVAUX EN TRANCHE OPTIONNELLE 01 (PORTE)</p> <p>TRAVAUX EN TRANCHE FERME (PERSIENNE PASSAGE CTA)</p>

<p><b>A REALISER :</b> - Bloc fenêtres type projection avec imposte vitrée fixe de 150*170 (All: 1.00) - BFA6</p>	TRAVAUX EN TRANCHE FERME
ENTREE FILLES R+1	ISSUE DE SECOURS 3	<p>Porte en bon état 95% Etanchéité à revoir Poignée et système de fermeture hors service Nettoyage complet</p>	<p><b>A CONSERVER :</b> - Pas de menuiseries à conserver</p>	SANS OBJET

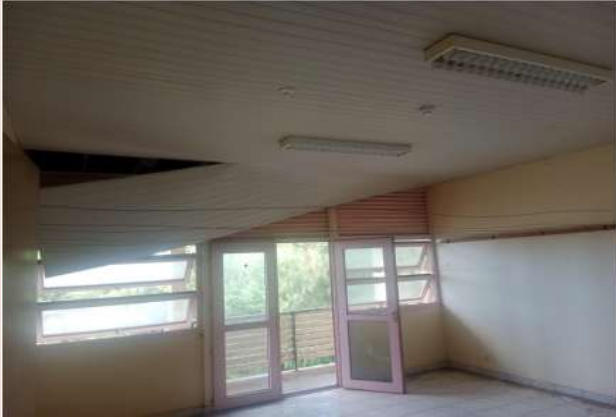
CH111 = CHAMBRE 49 sur le plan	<p>Fenêtre en bon état 95% Etanchéité à revoir Poignée et système de fermeture ok Nettoyage à faire Un peu de graissage</p> <p>Porte en bon état 95% Etanchéité à revoir Poignée et système de fermeture MOYEN Poignée et serrure OK</p>	<p><b>A CONSERVER :</b> - Porte en bon état 95% - Poignée et serrure OK</p> <p>- Fenêtre en bon état 95% - Poignée et système de fermeture ok</p> <p><b>A REPARER :</b> Portes : - Etanchéité à revoir - Poignée et système de fermeture MOYEN</p> <p>Fenêtres : - Etanchéité à revoir - Nettoyage à faire - Un peu de graissage</p> <p><b>A REALISER :</b> - Moustiquaire fixe de 165*170 (Al: 1.00) - BFA15</p>	<p>SANS OBJET</p> <p>TRAVAUX EN TRANCHE OPTIONNELLE 01</p> <p>TRAVAUX EN TRANCHE OPTIONNELLE 01</p>

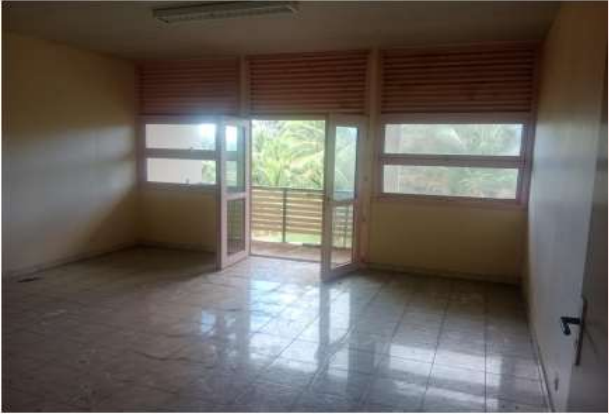
CH112 = CHAMBRE 50 sur le plan	<p>Fenêtre en bon état 95% Etanchéité à revoir Poignée et système de fermeture ok Nettoyage à faire Un peu de graissage</p> <p>Porte en bon état 95% Etanchéité à revoir Poignée et système de fermeture MOYEN Poignée et serrure OK</p>	<p><b>A CONSERVER :</b> - Porte en bon état 95% - Poignée et serrure OK</p> <p>- Fenêtre en bon état 95% - Poignée et système de fermeture ok</p> <p><b>A REPARER :</b> Portes : - Etanchéité à revoir - Poignée et système de fermeture MOYEN</p> <p>Fenêtres : - Etanchéité à revoir - Nettoyage à faire - Un peu de graissage</p> <p><b>A REALISER :</b> - Moustiquaire fixe de 150*170 (Al: 1.00) - BFA5 - Moustiquaire fixe de 165*170 (Al: 1.00) - BFA15</p>	<p>SANS OBJET</p> <p>TRAVAUX EN TRANCHE OPTIONNELLE 01</p> <p>TRAVAUX EN TRANCHE OPTIONNELLE 01</p>

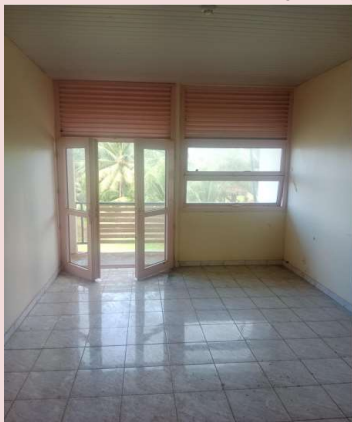
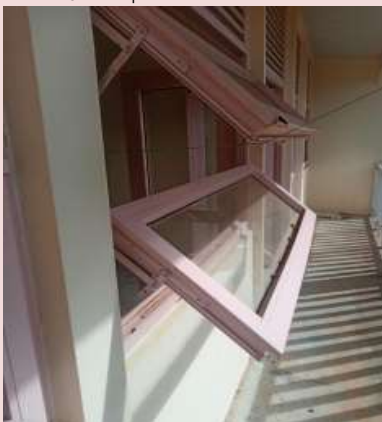
CH114 = CHAMBRE 51 sur le plan	<p><b>A CONSERVER :</b></p> <ul style="list-style-type: none"> <li>- Porte en bon état 95%</li> <li>- Poignée et serrure OK</li> <li>- Fenêtre en bon état 95%</li> <li>- Poignée et système de fermeture ok</li> </ul> <p><b>A REPARER :</b></p> <p>Portes :</p> <ul style="list-style-type: none"> <li>- Etanchéité à revoir</li> <li>- Poignée et système de fermeture MOYEN</li> </ul> <p>Fenêtres :</p> <ul style="list-style-type: none"> <li>- Etanchéité à revoir</li> <li>- Nettoyage à faire</li> <li>- Un peu de graissage</li> </ul> <p><b>A REALISER :</b></p> <ul style="list-style-type: none"> <li>- Moustiquaire fixe de 150*170 (All: 1.00) - BFA5</li> </ul>	<p><b>SANS OBJET</b></p> <p><b>TRAVAUX EN TRANCHE OPTIONNELLE 01</b></p> <p><b>TRAVAUX EN TRANCHE OPTIONNELLE 01</b></p>

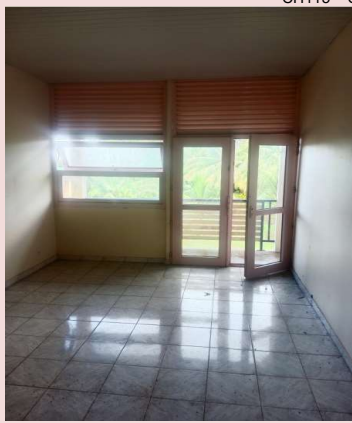
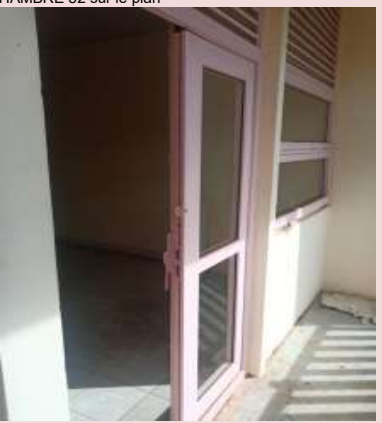
CH115 = CHAMBRE 52 sur le plan	<p><b>A CONSERVER :</b></p> <ul style="list-style-type: none"> <li>- Porte en bon état 95%</li> <li>- Fenêtre en bon état 95%</li> <li>- Poignée et système de fermeture ok</li> </ul> <p><b>A REPARER :</b></p> <p>Portes :</p> <ul style="list-style-type: none"> <li>- Etanchéité à revoir</li> <li>- Poignée et système de fermeture MOYEN</li> <li>- Pas de poignée et serrure hors service</li> </ul> <p>Fenêtres :</p> <ul style="list-style-type: none"> <li>- Etanchéité à revoir</li> <li>- Nettoyage à faire</li> <li>- Un peu de graissage</li> </ul> <p><b>A REALISER :</b></p> <ul style="list-style-type: none"> <li>- Moustiquaire fixe de 165*170 (All: 1.00) - BFA15</li> </ul>	<p><b>SANS OBJET</b></p> <p><b>TRAVAUX EN TRANCHE OPTIONNELLE 01</b></p> <p><b>TRAVAUX EN TRANCHE OPTIONNELLE 01</b></p>

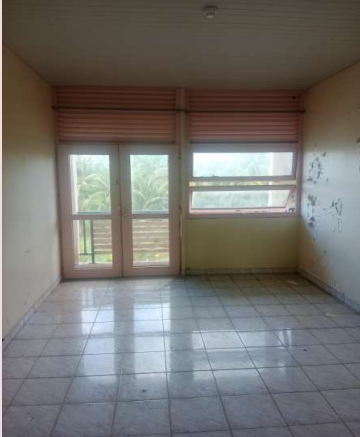
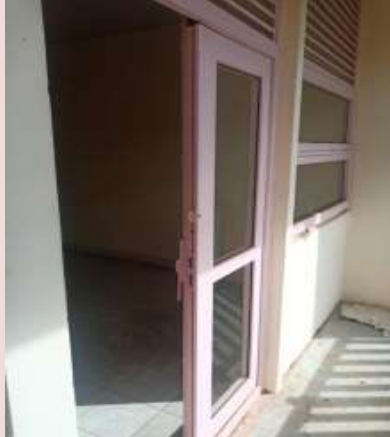
DESIGNATIONS ETAT DES LIEUX		DESIGNATIONS PROJET	ETAT DES LIEUX	TRAVAUX A CONSERVER / A REPARER OU A REALISER	TRANCHE FERME / TRANCHE OPTIONNELLE 01
CH116 = CHAMBRE 53 sur le plan		CH116 = CHAMBRE 53 sur le plan	Fenêtre en bon état 95% Etanchéité à revoir Poignée et système de fermeture ok Poigné manquant d'un seul volet Nettoyage à faire Un peu de graissage  Porte en bon état 95% Etanchéité à revoir Poignée et système de fermeture MOYEN Pas de poignée et serrure hors service	<b>A CONSERVER :</b> - Porte en bon état 95%  - Fenêtre en bon état 95% - Poignée et système de fermeture ok	SANS OBJET

<b>A REPARER :</b> Portes : - Etanchéité à revoir - Poignée et système de fermeture MOYEN - Pas de poignée et serrure hors service  Fenêtres : - Etanchéité à revoir - Poigné manquant d'un seul volet - Nettoyage à faire - Un peu de graissage			TRAVAUX EN TRANCHE OPTIONNELLE 01	
	<b>A REALISER :</b> - Moustiquaire fixe de 165*170 (All: 1.00) - BFA15			TRAVAUX EN TRANCHE OPTIONNELLE 01

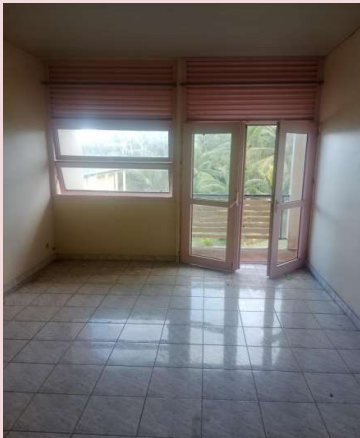
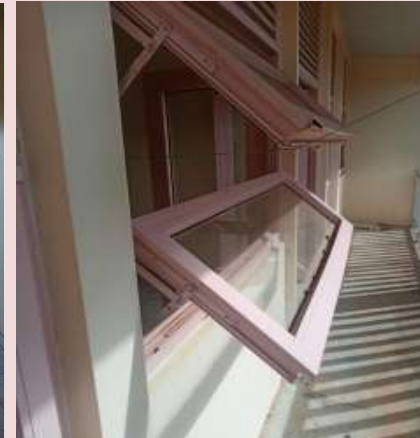
CH117 = CHAMBRE 54 sur le plan		CH117 = CHAMBRE 54 sur le plan	Fenêtre en bon état 95% Etanchéité à revoir Poignée et système de fermeture ok Poigné manquant d'un seul volet Nettoyage à faire Un peu de graissage  Porte en bon état 95% Etanchéité à revoir Poignée et système de fermeture MOYEN Pas de poignée et serrure hors service	<b>A CONSERVER :</b> - Porte en bon état 95%  - Fenêtre en bon état 95% - Poignée et système de fermeture ok	SANS OBJET

<b>A REPARER :</b> Portes : - Etanchéité à revoir - Poignée et système de fermeture MOYEN - Pas de poignée et serrure hors service  Fenêtres : - Etanchéité à revoir - Poigné manquant d'un seul volet - Nettoyage à faire - Un peu de graissage			TRAVAUX EN TRANCHE OPTIONNELLE 01	
	<b>A REALISER :</b> - Moustiquaire fixe de 165*170 (All: 1.00) - BFA15			TRAVAUX EN TRANCHE OPTIONNELLE 01

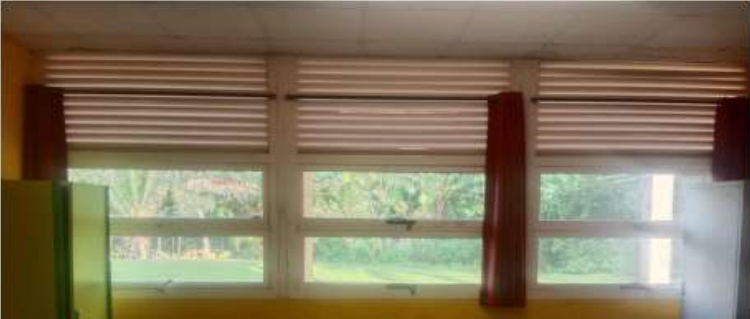
CH118 = CHAMBRE 55 sur le plan	Fenêtre en bon état 95% Etanchéité à revoir Poignée et système de fermeture ok Poigné manquant d'un seul volet Nettoyage à faire Un peu de graissage	<b>A CONSERVER :</b> - Fenêtre en bon état 95% - Poignée et système de fermeture ok	<b>SANS OBJET</b>
			<b>A REPARER :</b> - Etanchéité à revoir - Poigné manquant d'un seul volet - Nettoyage à faire - Un peu de graissage	<b>TRAVAUX EN TRANCHE OPTIONNELLE 01</b>
			<b>A REALISER :</b> - Moustiquaire fixe de 165*170 (Al: 1.00) - BFA15	<b>TRAVAUX EN TRANCHE OPTIONNELLE 01</b>

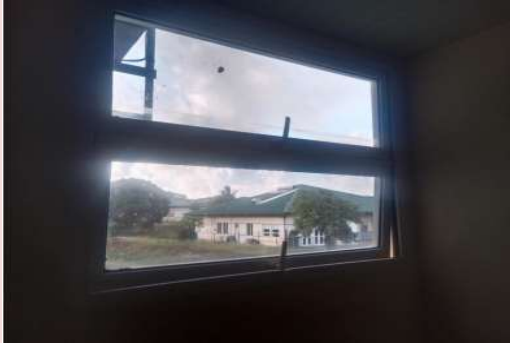
DEGAGEMENT 1 FILLES R+1	Fenêtre en bon état 95% Etanchéité à revoir Poignée et système de fermeture ok Nettoyage à faire Un peu de graissage	<b>A CONSERVER :</b> - Fenêtre en moyen état 95% - Poignée et système de fermeture ok	<b>SANS OBJET</b>
			<b>A REPARER :</b> - Etanchéité à revoir - Nettoyage à faire - Un peu de graissage	<b>TRAVAUX EN TRANCHE OPTIONNELLE 01</b>
			<b>A REALISER :</b> - Pas de menuiseries à réaliser	<b>SANS OBJET</b>

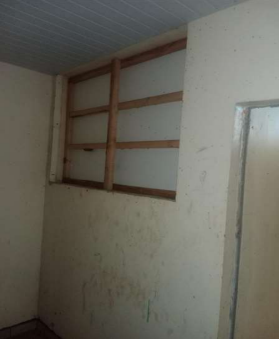
DEGAGEMENT GARCONS R+1			<b>A CONSERVER :</b> - Pas de menuiseries à conserver  <b>SANS OBJET</b>
	DEGAGEMENT GARCONS R+1	FERMETURE PROVISoire EN CONTREPLAQUE		<b>A REPARER :</b> - Pas de menuiseries à réparer  <b>SANS OBJET</b>
			<b>A REALISER :</b> - Bloc fenêtres type projection avec imposte persienné de 150*170 (All: 1.00) - BFA5	<b>TRAVAUX EN TRANCHE FERME</b>

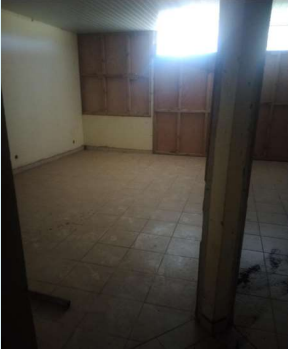
CHAMBRE AE GARCONS R+1			<b>A CONSERVER :</b> - Pas de menuiseries à conserver  <b>SANS OBJET</b>
	CHAMBRE AE GARCONS R+1	FERMETURE PROVISoire EN CONTREPLAQUE		<b>A REPARER :</b> - Pas de menuiseries à réparer  <b>SANS OBJET</b>
			<b>A REALISER :</b> - Bloc fenêtres type projection avec imposte à âme pleine de 165*170 (All: 1.00) - BFA15 (P') - Bloc porte vitrée deux vantaux avec imposte persienné de 160*270 poignée en aluminium + serrure à cylindre - BPA7 - Moustiquaire fixe de 165*170 (All: 1.00) - BFA15 (P')	<b>TRAVAUX EN TRANCHE FERME (PORTES + FENETRES)</b>  <b>TRAVAUX EN TRANCHE OPTIONNELLE 01 (MOUSTIQUAIRE)</b>

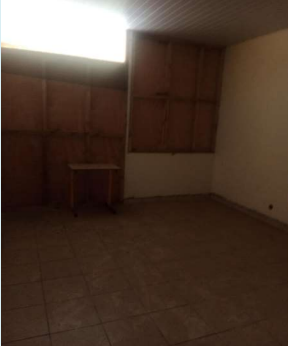
BUREAU AE GARCONS R+1	FERMETURE PROVISOIRE EN CONTREPLAQUE	<b>A CONSERVER :</b> - Pas de menuiseries à conserver	SANS OBJET
			<b>A REPARER :</b> - Pas de menuiseries à réparer	SANS OBJET
			<b>A REALISER :</b> - Bloc fenêtres type projection avec imposte à âme pleine de 165*170 (All: 1.00) - BFA15 (P') - Bloc porte vitrée deux vantaux avec imposte persienné de 160*270 poignée en aluminium + serrure à cylindre - BPA7	TRAVAUX EN TRANCHE FERME
<div>CHAMBRE 27</div> <div>

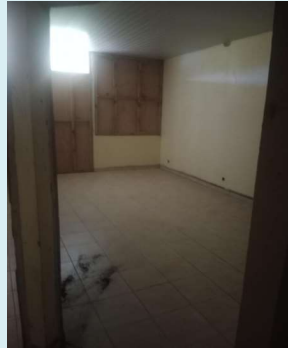
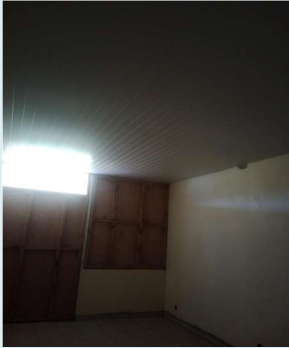
</div>	CHAMBRE 27	FERMETURE PROVISOIRE EN CONTREPLAQUE	<b>A CONSERVER :</b> - Pas de menuiseries à conserver	SANS OBJET

<b>A REPARER :</b> - Pas de menuiseries à réparer	SANS OBJET
			<b>A REALISER :</b> - Bloc fenêtres type projection avec imposte persienné de 165*170 (All: 1.00) - BFA15 - Bloc porte vitrée deux vantaux avec imposte persienné de 160*270 poignée en aluminium + serrure à cylindre - BPA7 - Moustiquaire fixe de 165*170 (All: 1.00) - BFA15	TRAVAUX EN TRANCHE FERME (PORTES + FENETRES)  TRAVAUX EN TRANCHE OPTIONNELLE 01 (MOUSTIQUAIRE)

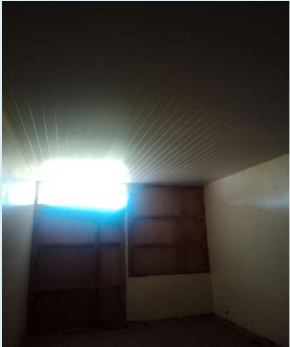
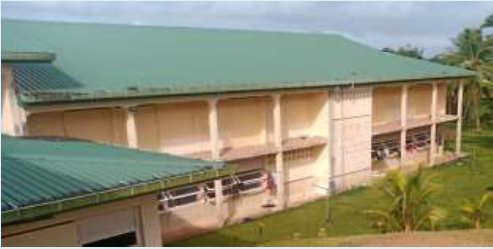
CHAMBRE 28	FERMETURE PROVISoire EN CONTREPLAQUE	<b>A CONSERVER :</b> - Pas de menuiseries à conserver	SANS OBJET
			<b>A REPARER :</b> - Pas de menuiseries à réparer	SANS OBJET
			<b>A REALISER :</b> - Bloc fenêtres type projection avec imposte persienné de 165*170 (All: 1.00) - BFA15 - Bloc porte vitrée deux vantaux avec imposte persienné de 160*270 poignée en aluminium + serrure à cylindre - BPA7 - Moustiquaire fixe de 165*170 (All: 1.00) - BFA15	<b>TRAVAUX EN TRANCHE FERME (PORTES + FENETRES)</b>  <b>TRAVAUX EN TRANCHE OPTIONNELLE 01 (MOUSTIQUAIRE)</b>

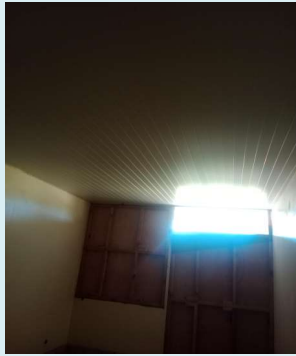
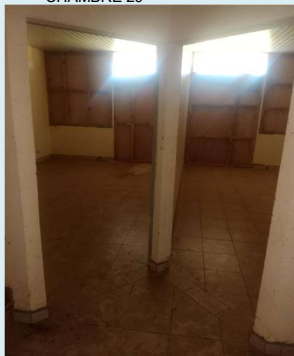
<p>CHAMBRE 29</p>

CHAMBRE 29	FERMETURE PROVISoire EN CONTREPLAQUE	<b>A CONSERVER :</b> - Pas de menuiseries à conserver	SANS OBJET
			<b>A REPARER :</b> - Pas de menuiseries à réparer	SANS OBJET
			<b>A REALISER :</b> - Bloc fenêtres type projection avec imposte persienné de 165*170 (All: 1.00) - BFA15 - Bloc porte vitrée deux vantaux avec imposte persienné de 160*270 poignée en aluminium + serrure à cylindre - BPA7 - Moustiquaire fixe de 165*170 (All: 1.00) - BFA15	<b>TRAVAUX EN TRANCHE FERME (PORTES + FENETRES)</b>  <b>TRAVAUX EN TRANCHE OPTIONNELLE 01 (MOUSTIQUAIRE)</b>

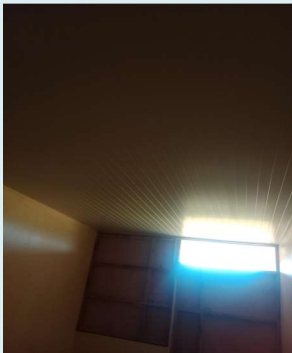
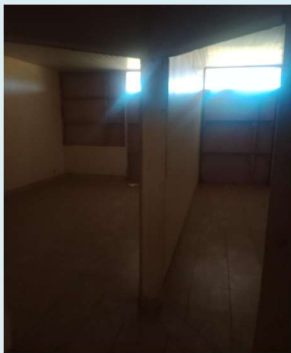
ANNEXE CCTP : DESCRIPTIF AVEC PHOTOS					
LOT 07 : MENUISERIE ALUMINIUM - MENUISERIE METALLIQUE - VOLET ROULANT - MAIN COURANTE - SIGNALETIQUE					
BATIMENT K - INTERNAT					
DESIGNATIONS ETAT DES LIEUX		DESIGNATIONS PROJET	ETAT DES LIEUX	TRAVAUX A CONSERVER / A REPARER OU A REALISER	TRANCHE FERME / TRANCHE OPTIONNELLE 01
CHAMBRE 30		CHAMBRE 30	FERMETURE PROVISOIRE EN CONTREPLAQUE	<b>A CONSERVER :</b> - Pas de menuiseries à conserver	SANS OBJET

<b>A REPARER :</b> - Pas de menuiseries à réparer	SANS OBJET
<b>A REALISER :</b> - Bloc fenêtres type projection avec imposte persienné de 165*170 (All: 1.00) - BFA15 - Bloc porte vitrée deux vantaux avec imposte persienné de 160*270 poignée en aluminium + serrure à cylindre - BPA7 - Moustiquaire fixe de 165*170 (All: 1.00) - BFA15				<b>TRAVAUX EN TRANCHE FERME (PORTES + FENETRES)</b>  TRAVAUX EN TRANCHE OPTIONNELLE 01 (MOUSTIQUAIRE)	
CHAMBRE 31		CHAMBRE 31	FERMETURE PROVISOIRE EN CONTREPLAQUE	<b>A CONSERVER :</b> - Pas de menuiseries à conserver	SANS OBJET
