**ANNEXE CCTP : DESCRIPTIF AVEC PHOTOS**

**LOT 07 : MENUISERIE ALUMINIUM - MENUISERIE METALLIQUE - VOLET ROULANT - MAIN COURANTE - SIGNALÉTIQUE**

**BATIMENT K - INTERNAT**

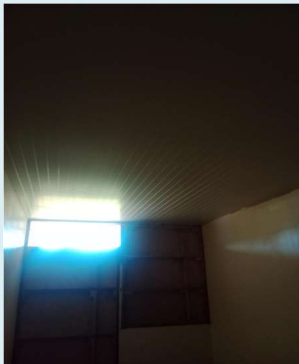
<b>A REPARER :</b> - Pas de menuiseries à réparer	SANS OBJET
<b>A REALISER :</b> - Bloc fenêtres type projection avec imposte persienné de 165*170 (All: 1.00) - BFA15 - Bloc porte vitrée deux vantaux avec imposte persienné de 160*270 poignée en aluminium + serrure à cylindre - BPA7 - Moustiquaire fixe de 165*170 (All: 1.00) - BFA15				<b>TRAVAUX EN TRANCHE FERME (PORTES + FENETRES)</b>  TRAVAUX EN TRANCHE OPTIONNELLE 01 (MOUSTIQUAIRE)	
CHAMBRE 31		CHAMBRE 31	FERMETURE PROVISOIRE EN CONTREPLAQUE	<b>A CONSERVER :</b> - Pas de menuiseries à conserver	SANS OBJET

<b>A REPARER :</b> - Pas de menuiseries à réparer	SANS OBJET
<b>A REALISER :</b> - Bloc fenêtres type projection avec imposte persienné de 165*170 (All: 1.00) - BFA15 - Bloc porte vitrée deux vantaux avec imposte persienné de 160*270 poignée en aluminium + serrure à cylindre - BPA7 - Moustiquaire fixe de 150*170 (All: 1.00) - BFA5				<b>TRAVAUX EN TRANCHE FERME (PORTES + FENETRES)</b>  TRAVAUX EN TRANCHE OPTIONNELLE 01 (MOUSTIQUAIRE)

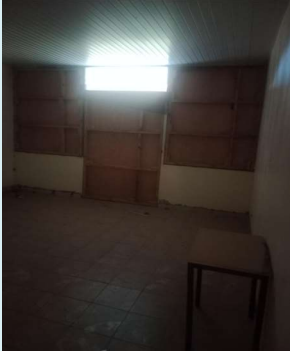
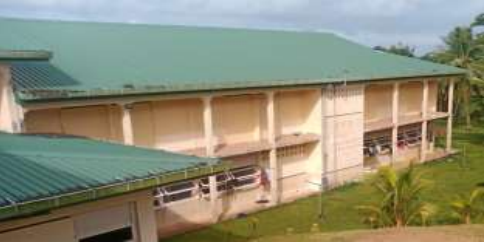
</div>		FERMETURE PROVISoire EN CONTREPLAQUE	<b>A CONSERVER :</b> - Pas de menuiseries à conserver	SANS OBJET
			<b>A REPARER :</b> - Pas de menuiseries à réparer	SANS OBJET
			<b>A REALISER :</b> - Bloc porte vitrée deux vantaux avec imposte persienné de 160*270 poignée en aluminium + serrure à cylindre - BPA7 - Bloc fenêtres type projection avec imposte vitrée fixe de 150*170 (Al: 1.00) - BFA6 - Bloc fenêtres type projection avec imposte persienné et passage ventilation CTA de 165*170 (Al: 1.00) - BFA15 (P)	TRAVAUX EN TRANCHE FERME
<div>CHAMBRE 33</div> <div>

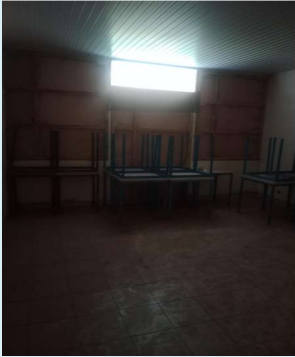
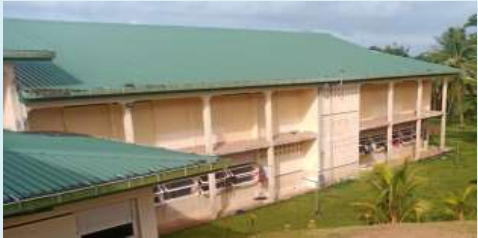
</div>	SALLE DE TRAVAIL 4	FERMETURE PROVISoire EN CONTREPLAQUE	<b>A CONSERVER :</b> - Pas de menuiseries à conserver	SANS OBJET

<b>A REPARER :</b> - Pas de menuiseries à réparer	SANS OBJET
			<b>A REALISER :</b> - Bloc porte vitrée deux vantaux avec imposte persienné de 160*270 poignée en aluminium + serrure à cylindre - BPA7 - Bloc fenêtres type projection avec imposte vitrée fixe de 150*170 (Al: 1.00) - BFA6 - Bloc fenêtres type projection avec imposte persienné et passage ventilation CTA de 165*170 (Al: 1.00) - BFA15 (P)	TRAVAUX EN TRANCHE FERME

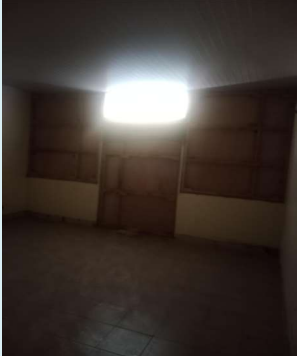
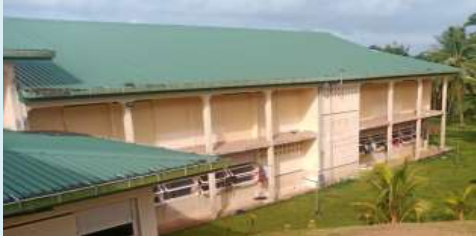
</div>	CHAMBRE 34	FERMETURE PROVISoire EN CONTREPLAQUE	<b>A CONSERVER :</b> - Pas de menuiseries à conserver	SANS OBJET
			<b>A REPARER :</b> - Pas de menuiseries à réparer	SANS OBJET
			<b>A REALISER :</b> - Bloc fenêtres type projection avec imposte persienné de 165*170 (All: 1.00) - BFA15 - Bloc porte vitrée deux vantaux avec imposte persienné de 160*270 poignée en aluminium + serrure à cylindre - BPA7 - Moustiquaire fixe de 165*170 (All: 1.00) - BFA15	<b>TRAVAUX EN TRANCHE FERME (PORTES + FENETRES)</b>  <b>TRAVAUX EN TRANCHE OPTIONNELLE 01 (MOUSTIQUAIRE)</b>

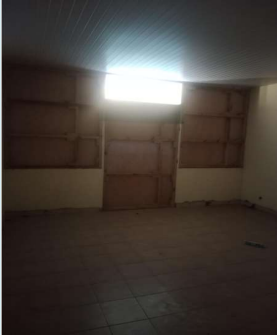
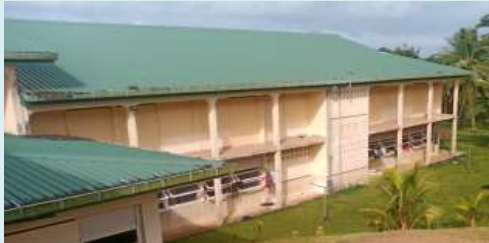
<div>CHAMBRE 35</div> <div>

</div>	CHAMBRE 35	FERMETURE PROVISoire EN CONTREPLAQUE	<b>A CONSERVER :</b> - Pas de menuiseries à conserver	SANS OBJET
			<b>A REPARER :</b> - Pas de menuiseries à réparer	SANS OBJET
			<b>A REALISER :</b> - Bloc fenêtres type projection avec imposte persienné de 165*170 (All: 1.00) - BFA15 - Bloc porte vitrée deux vantaux avec imposte persienné de 160*270 poignée en aluminium + serrure à cylindre - BPA7 - Moustiquaire fixe de 165*170 (All: 1.00) - BFA15	<b>TRAVAUX EN TRANCHE FERME (PORTES + FENETRES)</b>  <b>TRAVAUX EN TRANCHE OPTIONNELLE 01 (MOUSTIQUAIRE)</b>

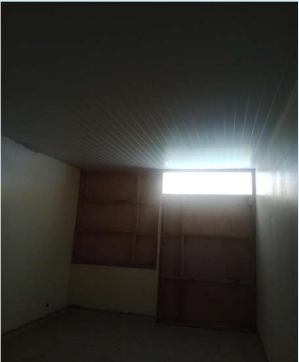
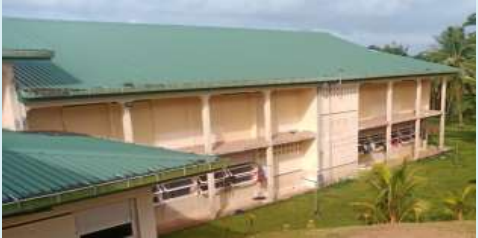
CHAMBRE 36	FERMETURE PROVISOIRE EN CONTREPLAQUE	<b>A CONSERVER :</b> - Pas de menuiseries à conserver	SANS OBJET
			<b>A REPARER :</b> - Pas de menuiseries à réparer	SANS OBJET
			<b>A REALISER :</b> - Bloc fenêtres type projection avec imposte persienné de 165*170 (All: 1.00) - BFA15 - Bloc porte vitrée deux vantaux avec imposte persienné de 160*270 poignée en aluminium + serrure à cylindre - BPA7 - Moustiquaire fixe de 165*170 (All: 1.00) - BFA15	<b>TRAVAUX EN TRANCHE FERME (PORTES + FENETRES)</b>  <b>TRAVAUX EN TRANCHE OPTIONNELLE 01 (MOUSTIQUAIRE)</b>

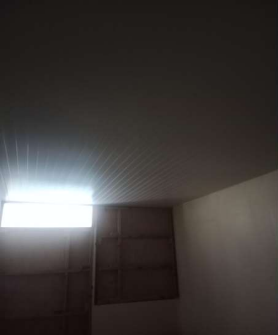
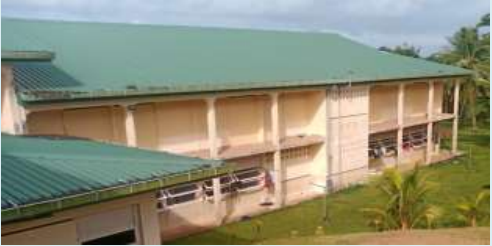
<div>CHAMBRE 37</div>

CHAMBRE 37	FERMETURE PROVISOIRE EN CONTREPLAQUE	<b>A CONSERVER :</b> - Pas de menuiseries à conserver	SANS OBJET
			<b>A REPARER :</b> - Pas de menuiseries à réparer	SANS OBJET
			<b>A REALISER :</b> - Bloc fenêtres type projection avec imposte persienné de 165*170 (All: 1.00) - BFA15 - Bloc porte vitrée deux vantaux avec imposte persienné de 160*270 poignée en aluminium + serrure à cylindre - BPA7 - Moustiquaire fixe de 165*170 (All: 1.00) - BFA15	<b>TRAVAUX EN TRANCHE FERME (PORTES + FENETRES)</b>  <b>TRAVAUX EN TRANCHE OPTIONNELLE 01 (MOUSTIQUAIRE)</b>

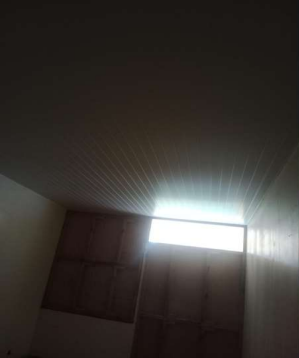
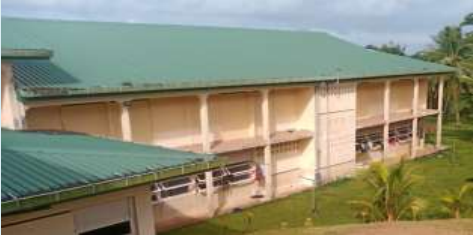
</div>	CHAMBRE 38	FERMETURE PROVISOIRE EN CONTREPLAQUE	<b>A CONSERVER :</b> - Pas de menuiseries à conserver	SANS OBJET
			<b>A REPARER :</b> - Pas de menuiseries à réparer	SANS OBJET
			<b>A REALISER :</b> - Bloc fenêtres type projection avec imposte persienné de 165*170 (All: 1.00) - BFA15 - Bloc porte vitrée deux vantaux avec imposte persienné de 160*270 poignée en aluminium + serrure à cylindre - BPA7 - Moustiquaire fixe de 165*170 (All: 1.00) - BFA15	TRAVAUX EN TRANCHE FERME (PORTES + FENETRES)  TRAVAUX EN TRANCHE OPTIONNELLE 01 (MOUSTIQUAIRE)

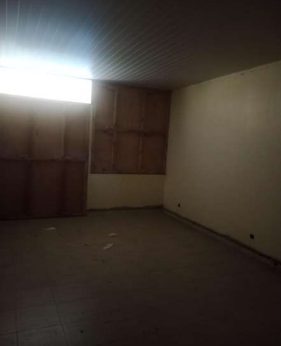
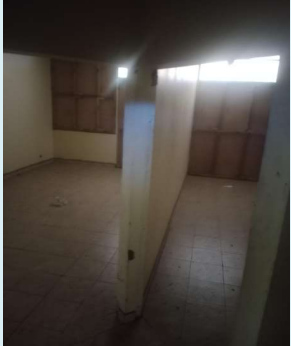
<div>CHAMBRE 39</div> <div>

</div>	CHAMBRE 39	FERMETURE PROVISOIRE EN CONTREPLAQUE	<b>A CONSERVER :</b> - Pas de menuiseries à conserver	SANS OBJET
			<b>A REPARER :</b> - Pas de menuiseries à réparer	SANS OBJET
			<b>A REALISER :</b> - Bloc fenêtres type projection avec imposte persienné de 165*170 (All: 1.00) - BFA15 - Bloc porte vitrée deux vantaux avec imposte persienné de 160*270 poignée en aluminium + serrure à cylindre - BPA7 - Moustiquaire fixe de 165*170 (All: 1.00) - BFA15	TRAVAUX EN TRANCHE FERME (PORTES + FENETRES)  TRAVAUX EN TRANCHE OPTIONNELLE 01 (MOUSTIQUAIRE)

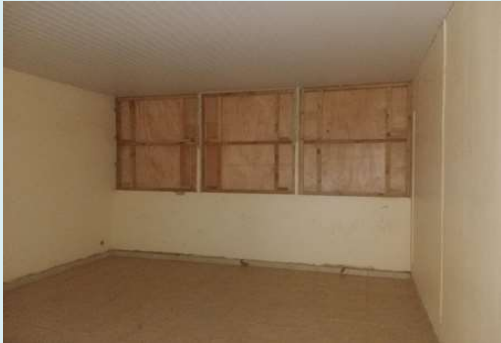
CHAMBRE 40	FERMETURE PROVISOIRE EN CONTREPLAQUE	<p><b>A CONSERVER :</b></p> <ul style="list-style-type: none"> <li>- Pas de menuiseries à conserver</li> </ul> <p><b>A REPARER :</b></p> <ul style="list-style-type: none"> <li>- Pas de menuiseries à réparer</li> </ul> <p><b>A REALISER :</b></p> <ul style="list-style-type: none"> <li>- Bloc fenêtres type projection avec imposte persienné de 165*170 (All: 1.00) - BFA15</li> <li>- Moustiquaire fixe de 165*170 (All: 1.00) - BFA15</li> </ul>	<p>SANS OBJET</p> <p>SANS OBJET</p> <p>TRAVAUX EN TRANCHE FERME (FENETRES)</p> <p>TRAVAUX EN TRANCHE OPTIONNELLE 01 (MOUSTIQUAIRE)</p>

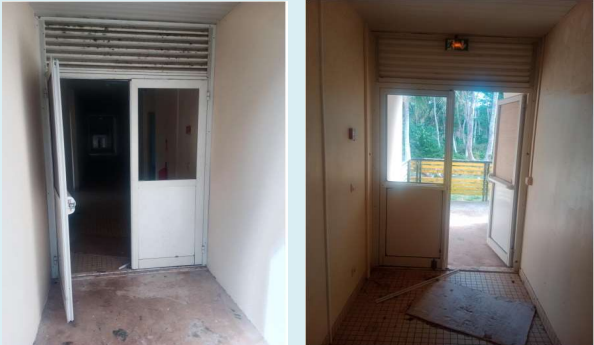
<p>ENTREE GARCON R+1</p>

ISSUE DE SECOURS 4	<p>Porte en bon état 95%</p> <p>Etanchéité à revoir</p> <p>Poignée et système de fermeture hors service</p> <p>Nettoyage complet</p>	<p><b>A CONSERVER :</b></p> <ul style="list-style-type: none"> <li>- Pas de menuiseries à conserver</li> </ul> <p><b>A REPARER :</b></p> <ul style="list-style-type: none"> <li>- Pas de menuiseries à réparer</li> </ul> <p><b>A REALISER :</b></p> <ul style="list-style-type: none"> <li>- Bloc porte semi vitrée deux vantaux avec imposte persienné de 148*270 avec barre anti-panique et crémone pompiers, poignée en aluminium + serrure à cylindre</li> </ul>	<p>SANS OBJET</p> <p>SANS OBJET</p> <p>TRAVAUX EN TRANCHE OPTIONNELLE 01</p>
