# RAPPORT DE MISSION DE REPERAGE DES MATERIAUX ET PRODUITS CONTENANT DE L'AMIANTE AVANT REALISATION DE TRAVAUX

Adresse : AVENUE DE LA FORET DE HAYE  
54500 VANDOEUVRE LES NANCY

Bât : SPACE BRABOIS  
Esc. :  
Porte n° :  
Référence cadastrale : Non Communiqué(s)

N° de dossier : 5105132 Date de la commande : 25/02/2025

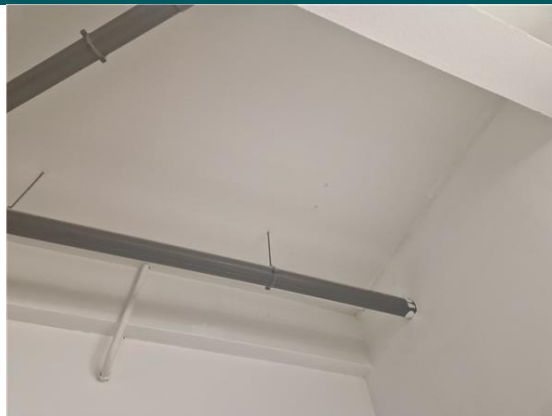
**PRELEVEMENT : P005**  
**OUVRAGE**

Pièce ou local	Localisation	Matériau ou produit	PRESENCE OU ABSENCE D'AMIANTE :
RDC - Zone monte charge	Revêtement de plafond - Plafond	Enduit

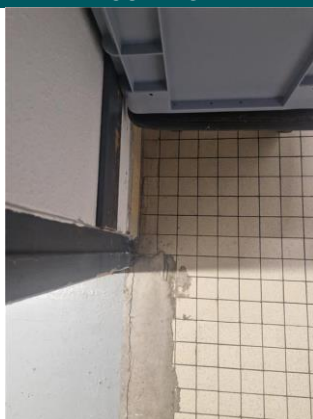
**PRELEVEMENT : P007**  
**OUVRAGE**

Pièce ou local	Localisation	Matériau ou produit	PRESENCE OU ABSENCE D'AMIANTE :
RDC - Dégagements	Revêtement de sol - Sol	Colle - Carrelage

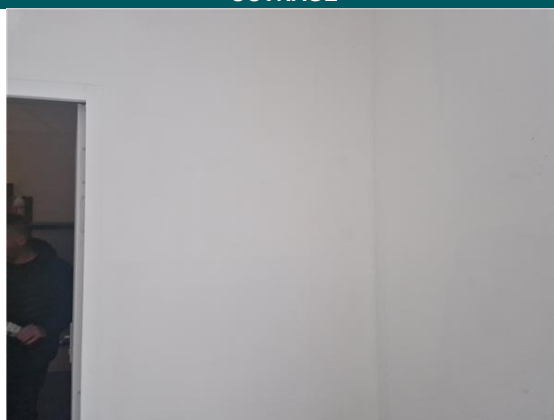
**PRELEVEMENT : P008**  
**OUVRAGE**

Pièce ou local	Localisation	Matériau ou produit	PRESENCE OU ABSENCE D'AMIANTE :
RDC - Zone stock produits	Revêtement de mur - Mur	Plâtre - Enduit

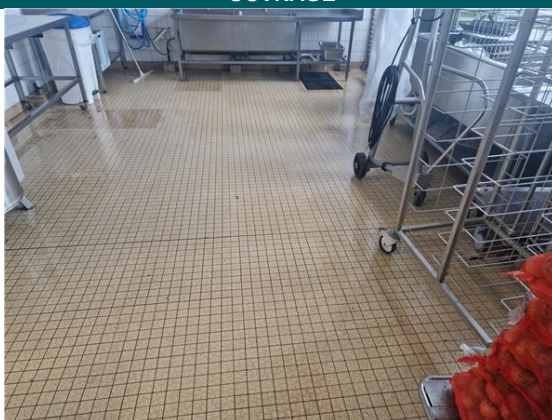
**PRELEVEMENT : P011**  
**OUVRAGE**

Pièce ou local	Localisation	Matériau ou produit	PRESENCE OU ABSENCE D'AMIANTE :
1er - Zone cuisson	Revêtement de sol - Sol	Colle - Carrelage

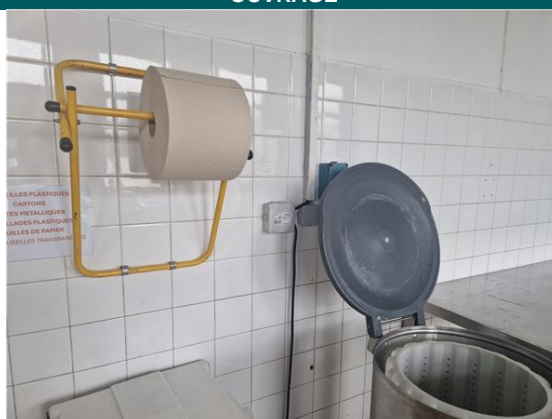
**PRELEVEMENT : P012**  
**OUVRAGE**

Pièce ou local	Localisation	Matériau ou produit	PRESENCE OU ABSENCE D'AMIANTE :
1er - Zone stock bac inox	Revêtement de mur - Mur	Colle - Faïence

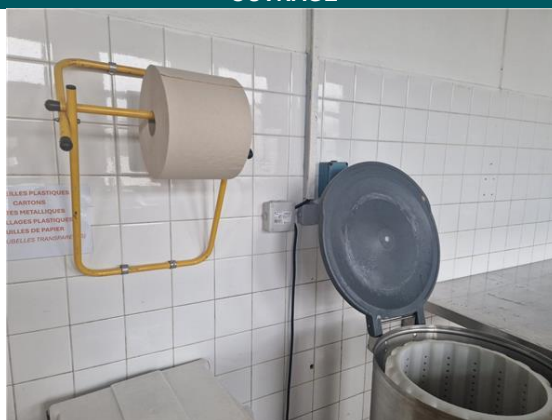
**PRELEVEMENT : P014**  
**OUVRAGE**

Pièce ou local	Localisation	Matériau ou produit	PRESENCE OU ABSENCE D'AMIANTE :
1er - Zone stock bac inox	Revêtement de mur - Mur	Plâtre - Enduit

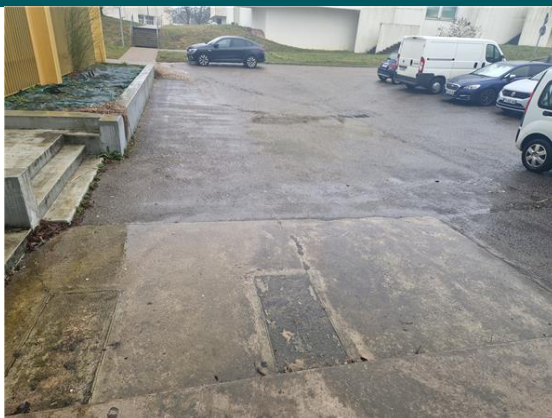
**PRELEVEMENT : P015**  
**OUVRAGE**

Pièce ou local	Localisation	Matériau ou produit	PRESENCE OU ABSENCE D'AMIANTE :
RDC - Extérieur	Revêtement de sol - Sol	Béton

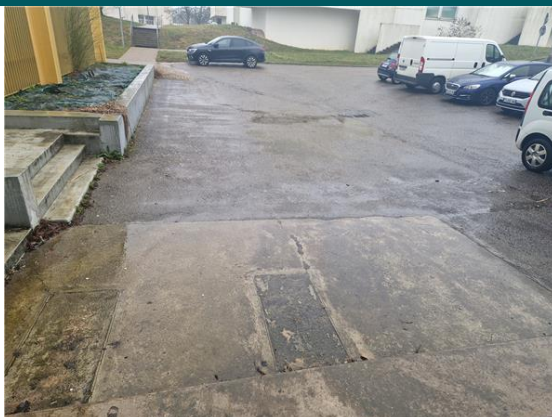
**PRELEVEMENT : P016**  
**OUVRAGE**

Pièce ou local	Localisation	Matériau ou produit	PRESENCE OU ABSENCE D'AMIANTE :
RDC - Extérieur	Revêtement de sol - Sol	Béton

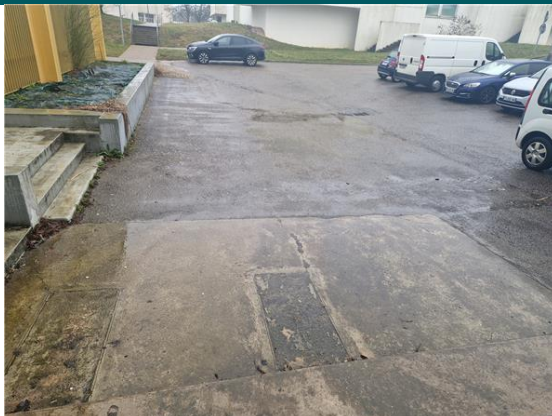
**PRELEVEMENT : P017**  
**OUVRAGE**

Pièce ou local	Localisation	Matériau ou produit	PRESENCE OU ABSENCE D'AMIANTE :
RDC - Extérieur	Revêtement de sol - Sol	Enrobé
