ÉTUDE GEOTECHNIQUE DE CONCEPTION (G2 PRO)

Projet de restauration des bâtiments du
domaine de la Fondation des Artistes

14-16 rue Charles VII
NOGENT-SUR-MARNE (94)

Dossier 9103049 - juillet 2024

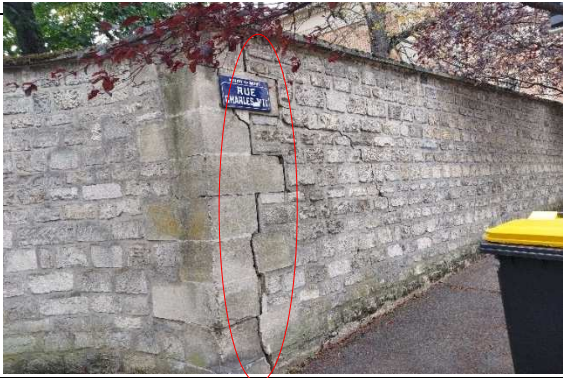
Mur de clôture sur rue Charles VII	
Photographie	Type de désordre

Fissure verticale suivant les joints de la maçonnerie

Le mur de clôture Nord est fondé dans des remblais compacts et peu à moyennement sensibles au phénomène de retrait gonflement. De nombreuses racines ont été mises en évidence sous ses fondations et même dans la maçonnerie qui les constitue. Rappelons que la présence des racines au pied des fondations est source potentielle de désordres. Elles peuvent aussi entraîner une accélération de la dessication du sol même peu argileux et une dégradation mécanique des maçonneries faiblement liées qui sont probablement à l'origine des désordres constatés sur le mur de clôture Nord.

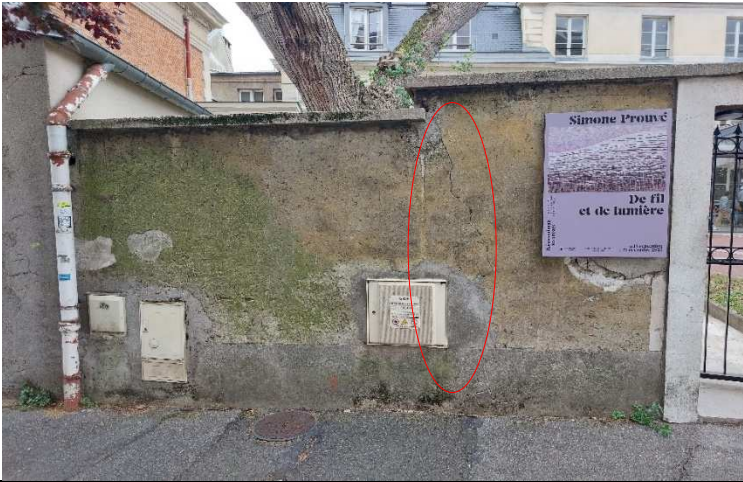
Fissure verticale en lézarde

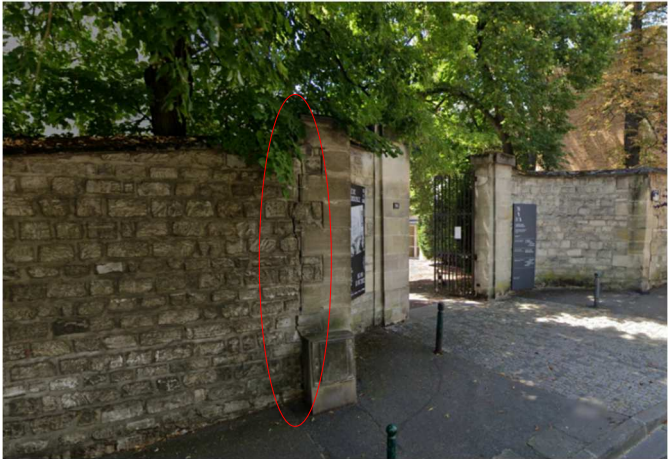
Fissure verticale suivant les joints de la maçonnerie

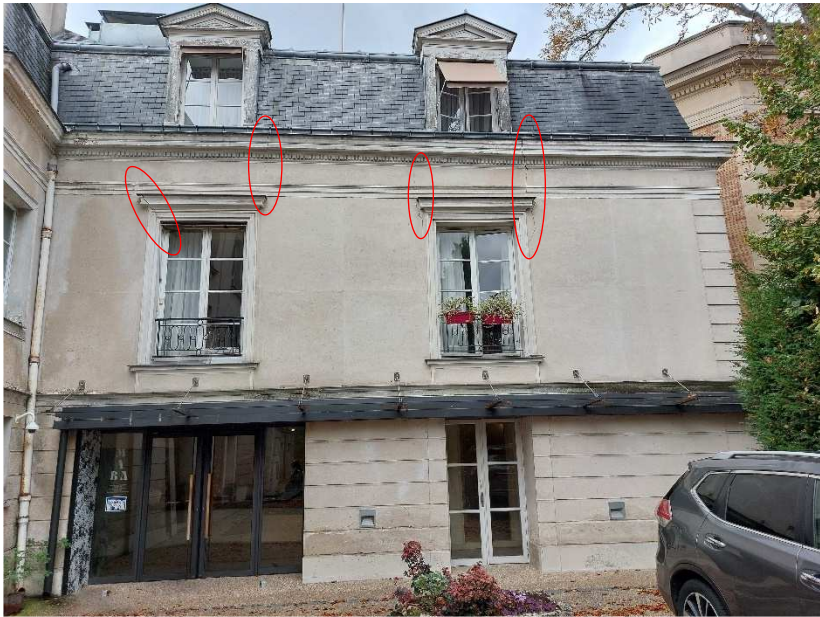
Façade H10	
Photographie	Type de désordre

<p>Fissure oblique aux extrémités des parties supérieures de baies vitrées</p>

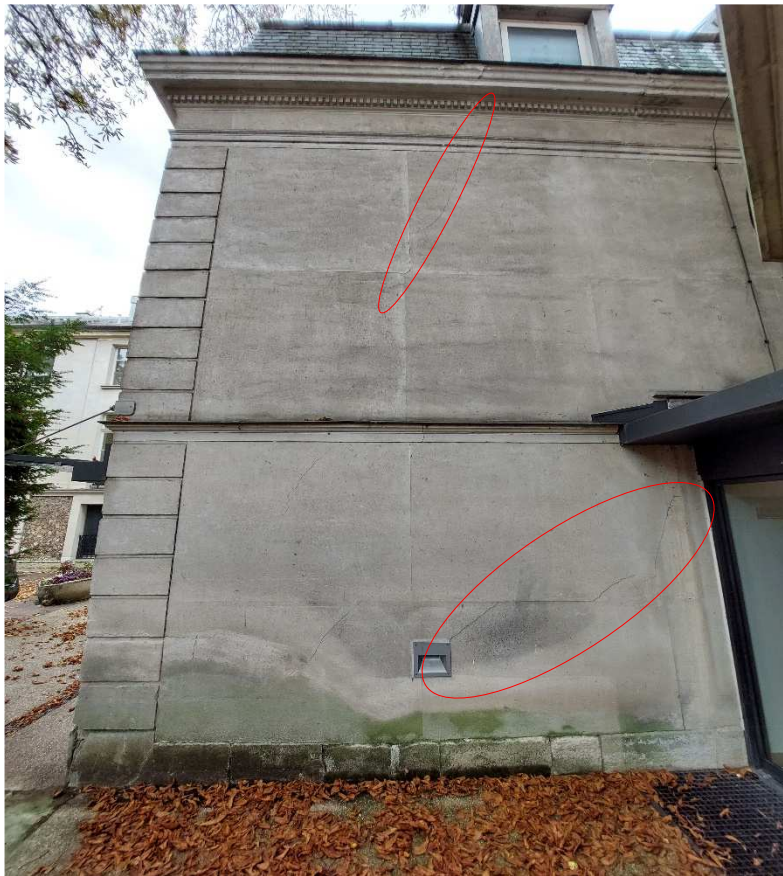
<p>Fissuration verticale et horizontale</p>

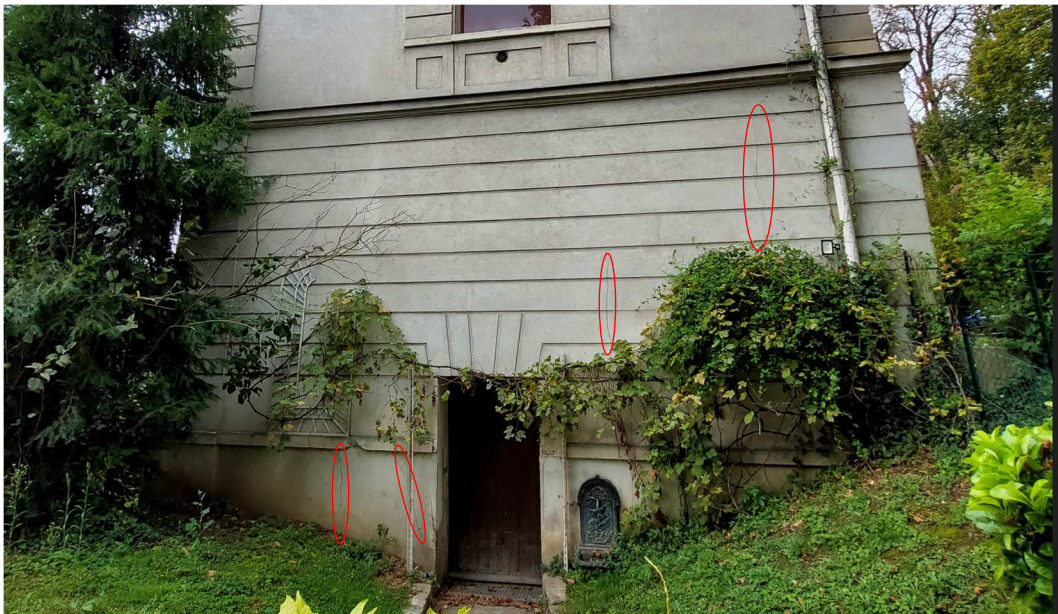
Façade H12	
Photographie	Type de désordre

<p>Fissure verticale avec présence d'arbustes à proximité du bâtiment</p>

Leurs racines ont pu provoquer une dégradation des maçonneries et également entraîner un phénomène de retrait des sols argileux à une profondeur importante. Néanmoins, en l'absence d'observation directe d'une dégradation de l'assise de ce mur, il est possible que les fissures qui l'affectent aient une origine structurelle et non géotechnique.

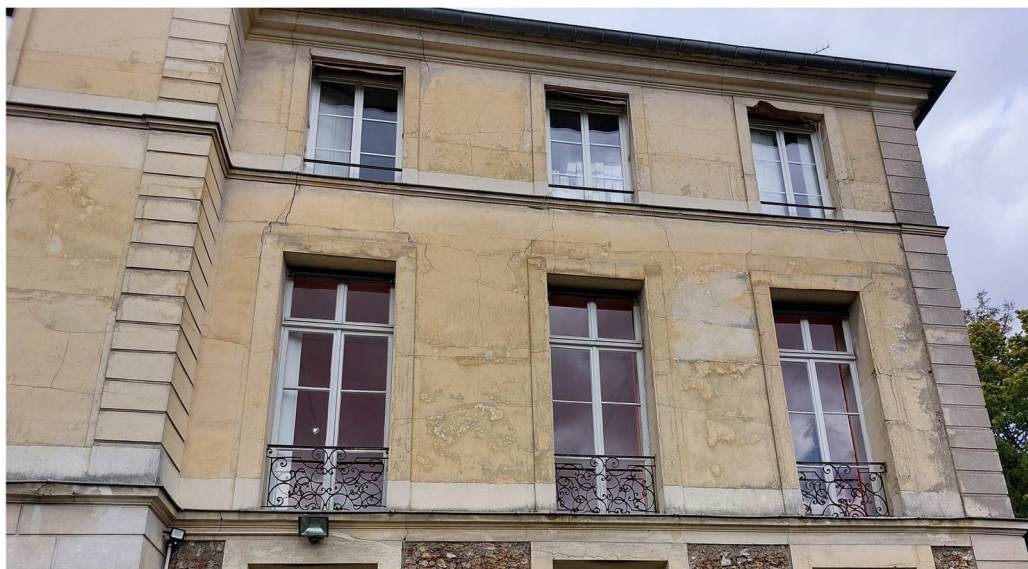
Façade H13	
Photographie	Type de désordre

<p>Faïçage avec multiples microfissures</p>

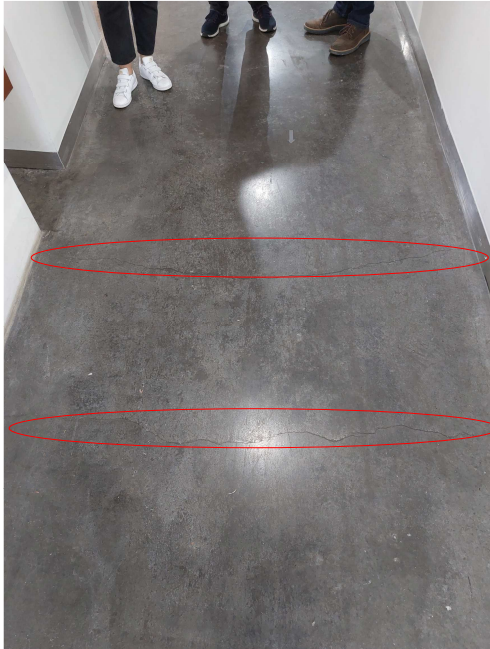
Partie interieur bâtiment MABA	
Photographie	Type de désordre

Fissuration horizontale du dallage de couloir

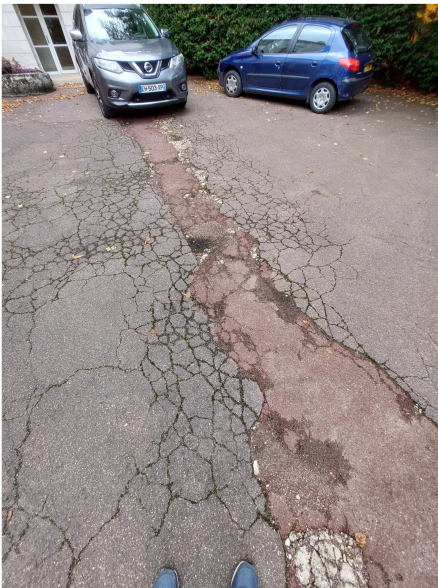
Voirie autour du bâtiment	
Photographie	Type de désordre

Affaissement et fainçage

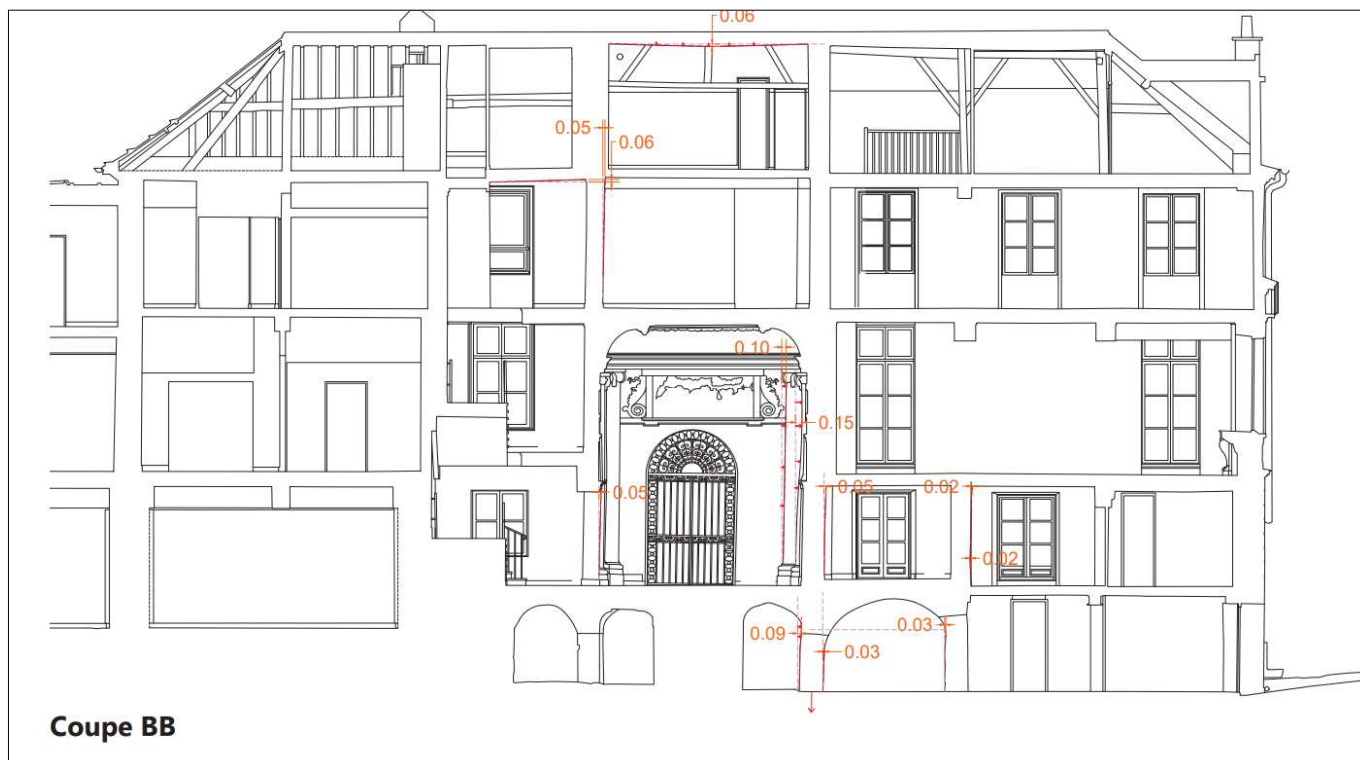
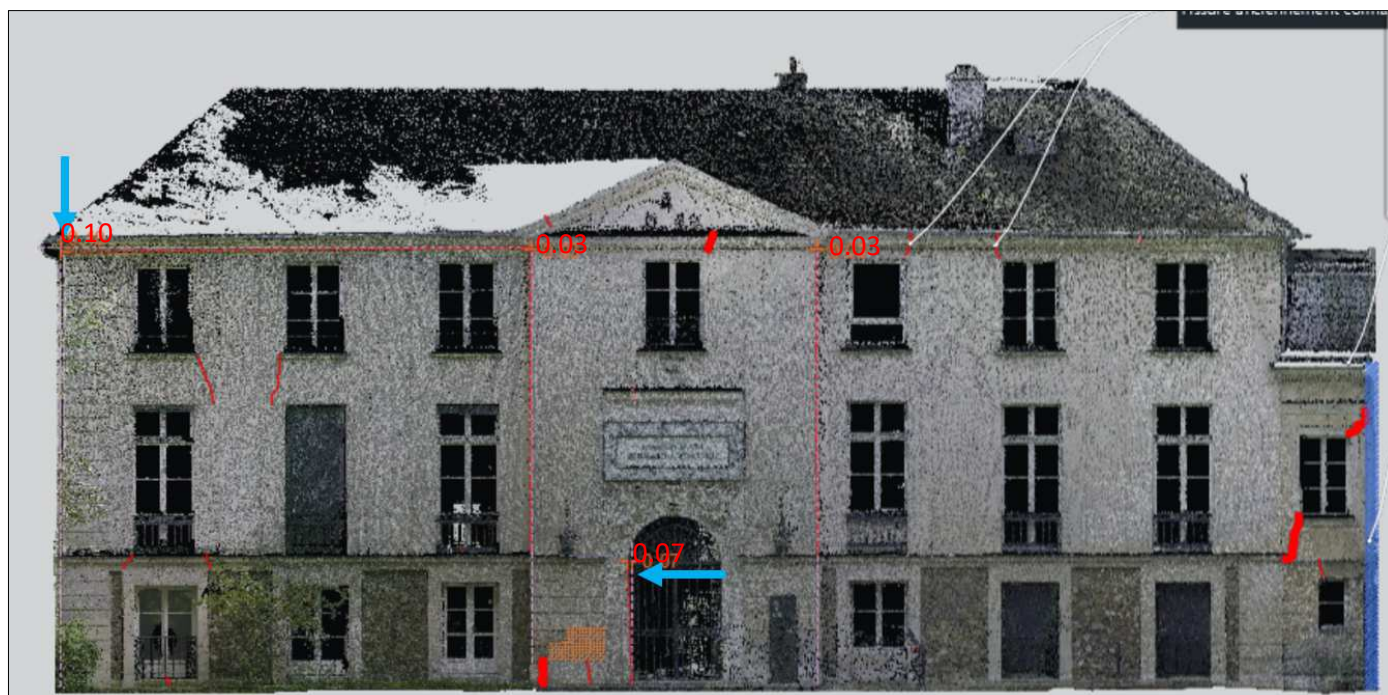
Un suivi des déplacements du bâtiment MABA a été mené par le maître d'ouvrage. Ces derniers sont principalement localisés sur toute la partie du bâtiment reposant sur le sous-sol, et situé sur la façade Nord et Sud ainsi que les murs de refends, avec des orientations vers l'Est, le Sud et vers le bas. Les déplacements obtenus des relevés sont de l'ordre de 2 à 15 cm.

Déplacement	Orientation
Façade Nord	Entre 3 et 7 cm	Vers l'Est
	10 cm	Vers le bas
Façade Sud	Entre 22 et 16 cm	Vers l'Est
	Entre 4 et 7 cm	Vers le Bas
Mur de refend	Entre 5 et 15 cm	Vers le sud
	Entre 2 et 5 cm	Vers le bas
	Entre 2 et 15 cm	Vers l'Est

En plus des problèmes structurels évoqués par ERGON, le basculement du noyau du bâtiment MABA décrit par le bureau d'étude pourrait avoir été initié ou amplifié par des mouvements des fondations des refends dû à une mauvaise répartition des charges et à des fondations inadaptées. Des circulations d'eaux souterraines dans les sols d'assise argileux ont pu aussi amplifier ce phénomène par dégradation localisée de la portance.

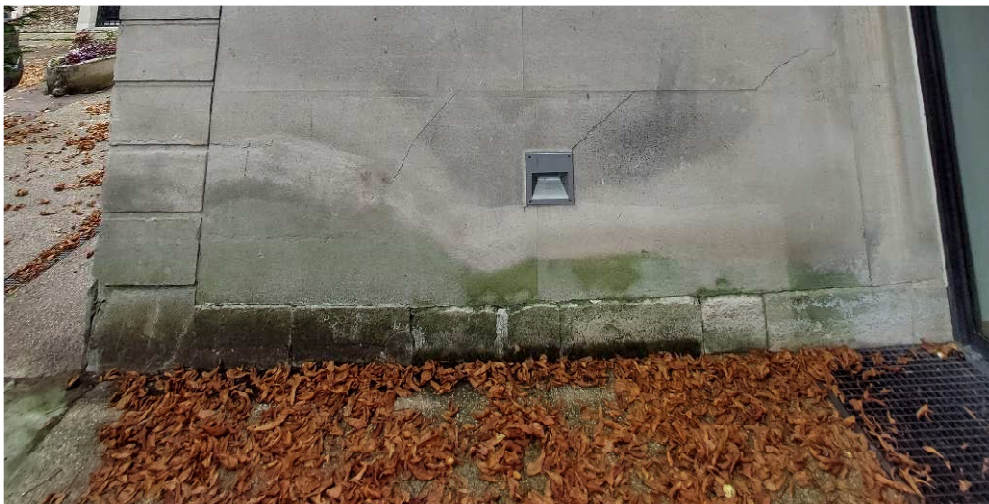
On notera également des traces d'humidité importantes en pied du mur pignon qui pourrait être à l'origine d'une dégradation de la maçonnerie de l'ouvrage visible sur la première assise.

Assise du pignon du bâtiment accueil

- En l'absence d'élément démontrant l'origine géotechnique des désordres affectant le bâtiment accueil, le renforcement de cette partie de l'ouvrage se dirigera en priorité sur le traitement de l'humidité et le renforcement de sa structure en maçonnerie. Ces travaux devront faire l'objet d'une étude d'ordre structurelle.

- L'origine géotechnique des désordres du bâtiment accueil n'a pas été reconnue même si le contexte géotechnique est favorable à des mouvements de sol. La protection de la structure vis-à-vis de l'humidité est une piste à suivre dans le cadre du diagnostic structurel de cet ouvrage.

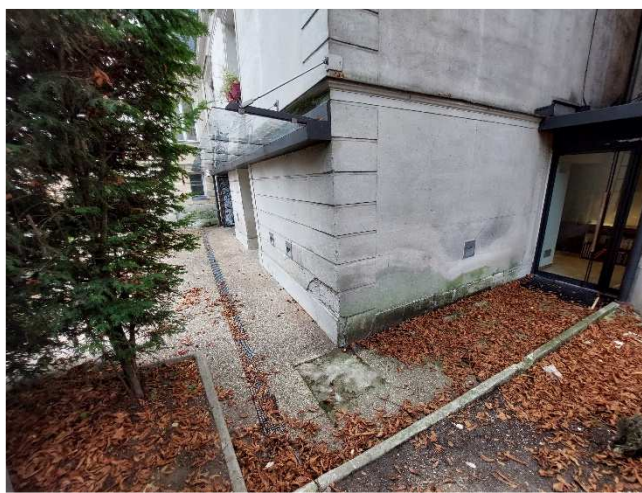
Les eaux de ruissellements devront également être maîtrisées afin d'éviter qu'elles ne s'infiltrent près des fondations et des terrains d'assise argileux. Certains abords des bâtiments sont déjà équipés d'aménagements de protection vis-à-vis des eaux de ruissellements. Ils devront être maintenus à condition qu'ils soient bien fonctionnels, qu'ils soient protégés de l'action des racines et qu'ils ne comportent pas de fuite au niveau du conduit et au niveau du revêtement de surface (béton, pavés jointoyés...).

Equipement de drainage devant le bâtiment accueil

Les abords du bâtiment devront tous disposés d'un dispositif permettant d'éviter l'infiltration directe des eaux de ruissellements le long des soubassements. Il pourra être composé d'un trottoir étanche (béton, pavés) avec forme de pente et évacuation par une canalisation étanche et protégée des invasions de racines.

Les eaux seront évacuées au réseau ou au milieu naturel de préférence à la condition que cela n'ait pas d'impact sur les constructions existantes.
