RAPPORT DE REPERAGE DE MATERIAUX ET REVETEMENTS CONTENANT DU PLOMB AVANT DEMOLITION OU TRAVAUX DANS UN IMMEUBLE BATI

Numéro d'offre : 2753024 Numéro de contrat : C25120292 Numéro de rapport (n° de tâche) : T250812138-DURY-EPSM-BAT_JARDIN-PB Date : 18/07/2025	Lieu d'intervention : Bâtiment Jardin route de Paris 80480 DURY Destinataire rapport : EPSM de la Somme	Date d'intervention : Du 26/06/2025 au 26/06/2025 Intervenant : Monsieur Arnaud MERCIER Signature :

Démolition totale

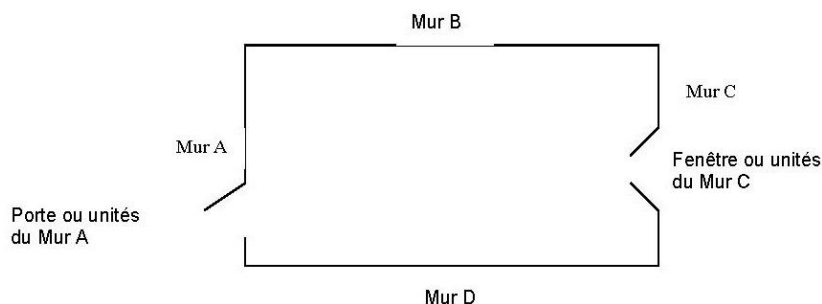
Afin de faciliter la localisation des mesures, l'auteur du constat peut diviser chaque local en plusieurs zones qu'il identifie sur le croquis. Ces zones correspondent généralement aux différentes faces du local.

Selon la convention établie, une lettre est attribuée à chaque « zone » du local (A, B, C et D). On appelle « zone A » le mur par lequel on accède au local. Les zones suivantes sont désignées dans le sens horaire.

Une unité de diagnostic est définie comme étant un élément de construction, ou un ensemble d'éléments de construction, présentant a priori un recouvrement homogène.

Chaque unité de diagnostic (porte, fenêtre, ...) est associée à une « zone ».

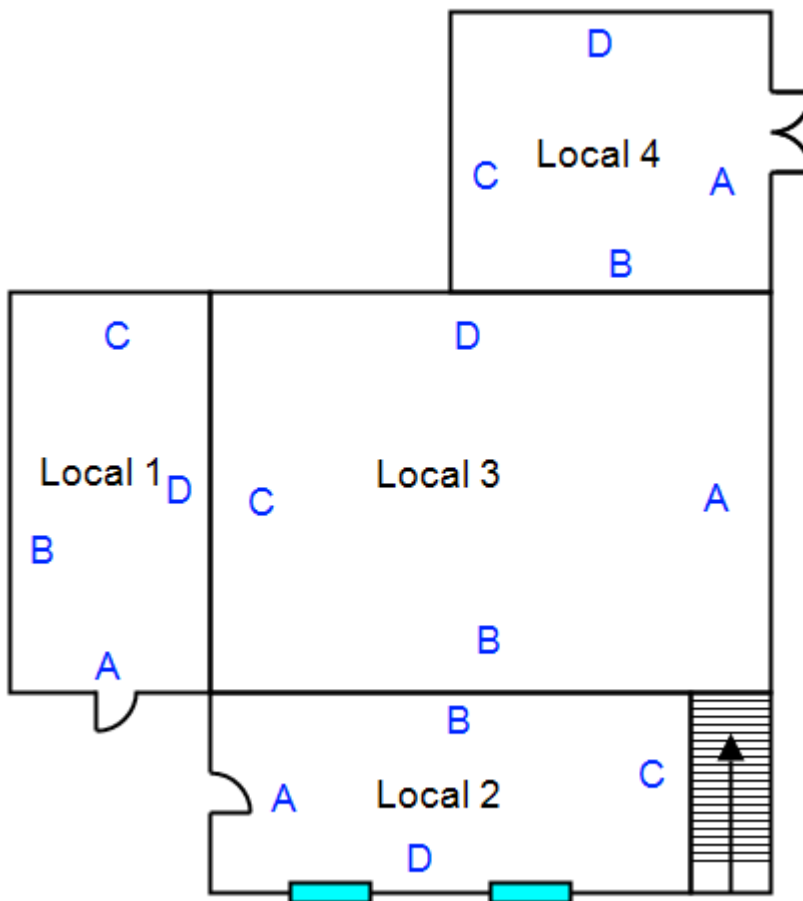
N° planche : 1/4

Type : Planche de repérage technique en plan

Bâtiment – Niveau : Planche de repérage
