Rapport de mission de repérage des matériaux et produits contenant de l'amiante avant réalisation de travaux dans un immeuble bâti avec caractérisation des enrobés de voiries (amiante et/ou HAP)

ECOLE CENTRALE DE NANTES
BATIMENT H
1 RUE DE LA NOË
44300 NANTES

Date du rapport : 15/01/2025

Référence du dossier : 2412CCENA -
B15860000001732

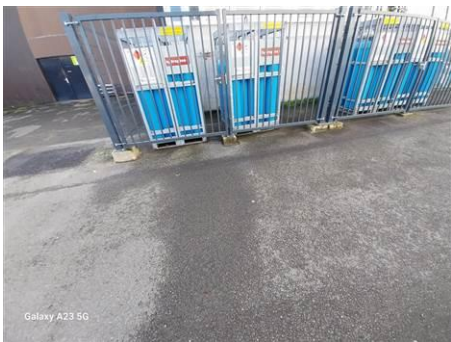
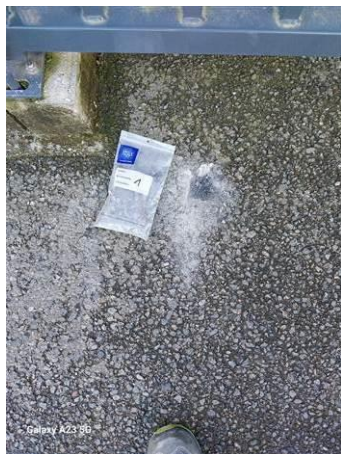
Commentaires : Sans objet		
Référence de la couche	Analyse amiante Conclusion	Analyse HAP Conclusion
Couche 01	Oui Amiante non détecté	Oui <50 mg/kg

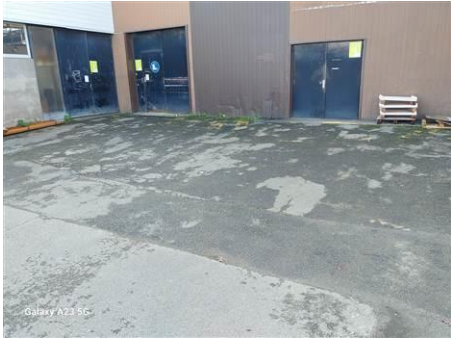
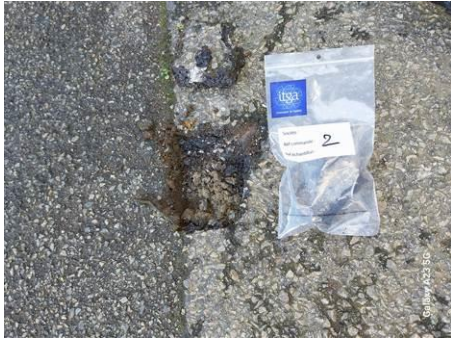
Commentaires : Sans objet		
Référence de la couche	Analyse amiante Conclusion	Analyse HAP Conclusion
Couche 01	Oui Amiante non détecté	Oui <50 mg/kg

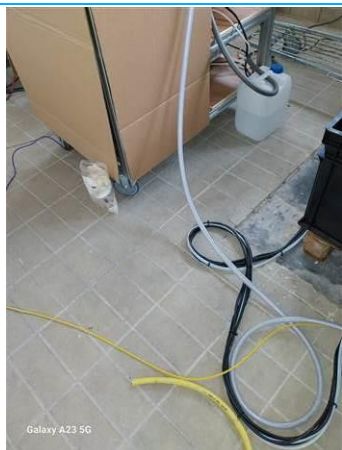
Matériaux : ZPSO-001
Prélèvement : P001
Description : Colle de carrelage
Localisation : RDC - Banc d'essai
Résultat : Absence d'amiante

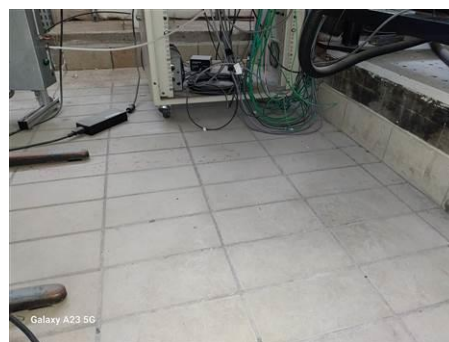
Matériaux : ZPSO-002
Prélèvement : P002
Description : Colle de plinthe
Localisation : RDC - Banc d'essai
Résultat : Absence d'amiante

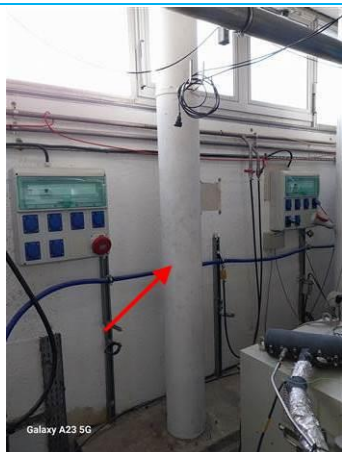
Matériaux : ZPSO-003
Prélèvement : P003
Description : Entourage de poteau (carton-amiante, fibres-ciment, matériau sandwich)
Localisation : RDC - Banc d'essai
Résultat : Présence d'amiante

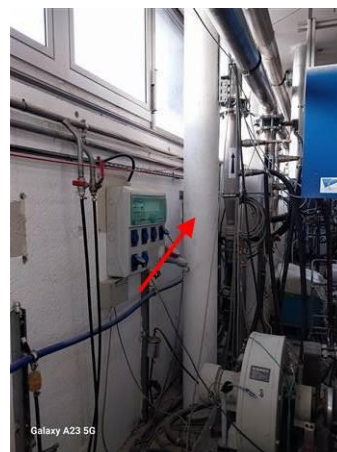
Matériaux : ZPSO-003
Prélèvement : P004
Description : Entourage de poteau
Localisation : RDC - Banc d'essai
Résultat : Présence d'amiante

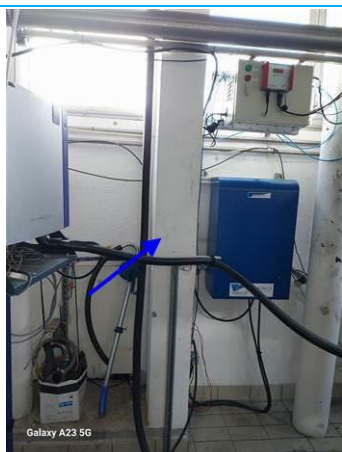
Matériaux : ZPSO-004
Prélèvement : P005
Description : Enduit ciment + peinture
Localisation : RDC - Banc d'essai
Résultat : Absence d'amiante

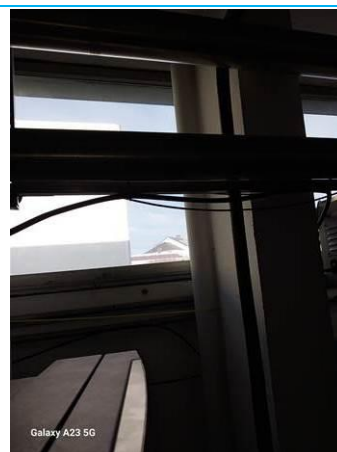
Matériaux : ZPSO-003
Prélèvement : P006
Description : Entourage de poteau
Localisation : RDC - Banc d'essai
Résultat : Présence d'amiante

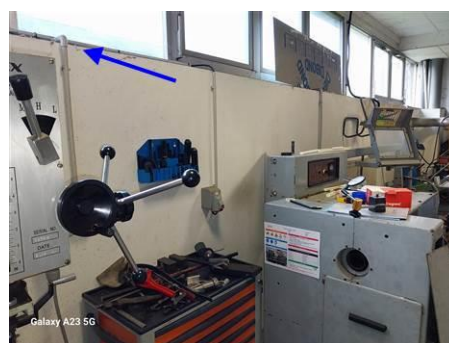
Matériaux : ZPSO-008
 Prélèvement : P010
 Description : Bandes calicot
 Localisation : RDC - Atelier
 Résultat : Absence d'amiante

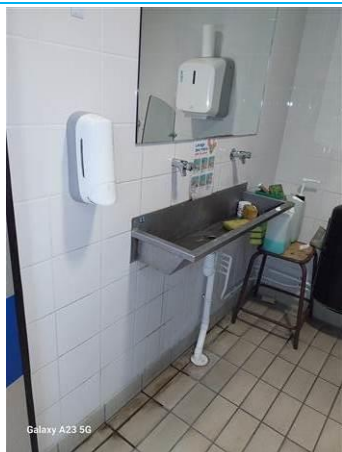
Matériaux : ZPSO-010
 Prélèvement : P012
 Description : Colle de faïence
 Localisation : RDC - Sanitaires
 Résultat : Absence d'amiante

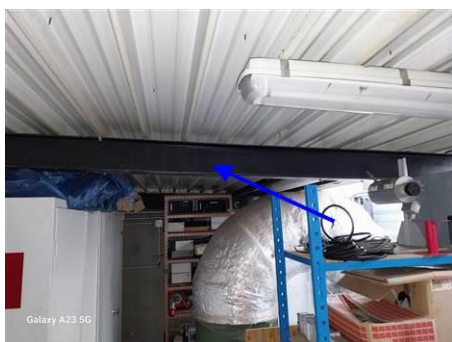
Matériaux : ZPSO-012
Prélèvement : P014
Description : Peinture charpente (noire et rouge)
Localisation : R+1 - Zone technique
Résultat : Absence d'amiante

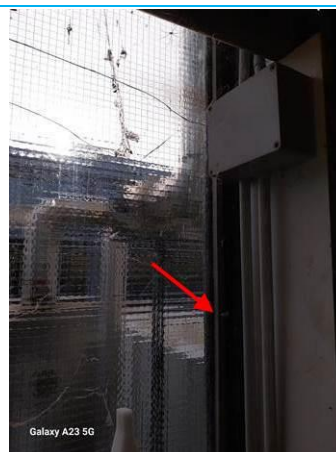
Matériaux : ZPSO-007
Prélèvement : P015
Description : Joint de mastic de vitrage
Localisation : RDC - Hall
Résultat : Présence d'amiante

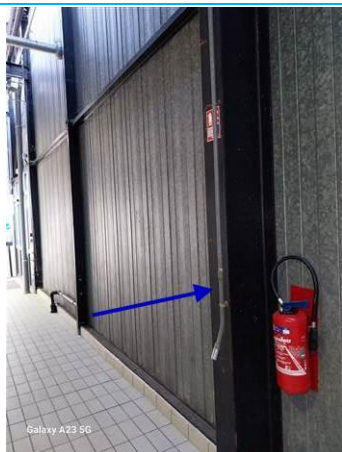
Matériaux : ZPSO-012
Prélèvement : P016
Description : Peinture charpente et IPN (noire et rouge)
Localisation : RDC - Circulation 1
Résultat : Absence d'amiante

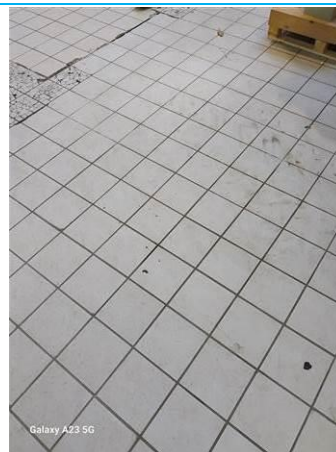
Matériaux : ZPSO-001
Prélèvement : P017
Description : Colle de carrelage
Localisation : RDC - Circulation 2
Résultat : Absence d'amiante

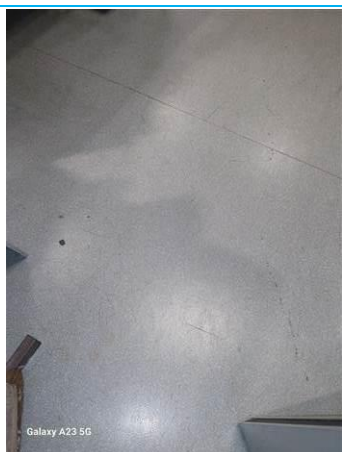
Matériaux : ZPSO-013
Prélèvement : P018
Description : Sous-couche de revêtement souple+ colle
Localisation : RDC - Partie bureaux 2
Résultat : Absence d'amiante
