Rapport de mission de repérage des matériaux et produits contenant de l'amiante avant réalisation de travaux

Résidence du Haut Commissaire de la République en Polynésie Française
Avenue pouvana'a Oopa
BP 115
98713 PAPEETE (Tahiti)

Référence rapport : JT200/20/1651

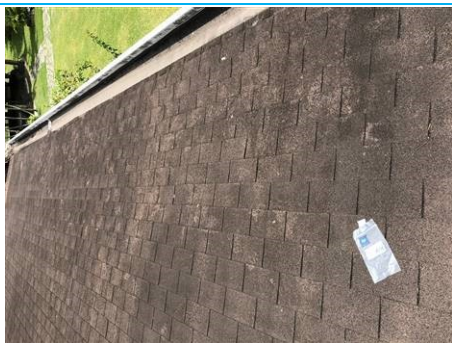
Matériaux : ZPSO-001
Prélèvement : A01
Description : Bardeaux bitume ("shingle")
Localisation : Toiture - Zone A
Résultat : Absence d'amiante

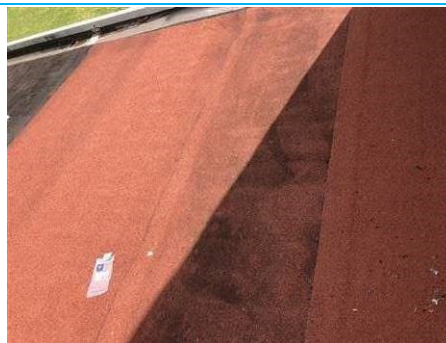
Matériaux : ZPSO-002
Prélèvement : A02
Description : Revêtements bicouche autoprotégé (paillettes rouges)
Localisation : Toiture - Zone A
Résultat : Absence d'amiante

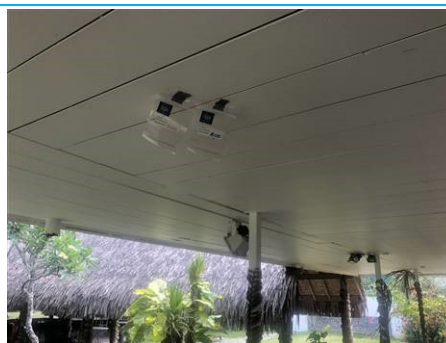
Matériaux : ZPSO-005
Prélèvement : A05
Description : Peinture blanche / Support bois (lames de plafond ou planches de rive)
Localisation : Rez de chaussée - Coursive zone A
Résultat : Absence d'amiante

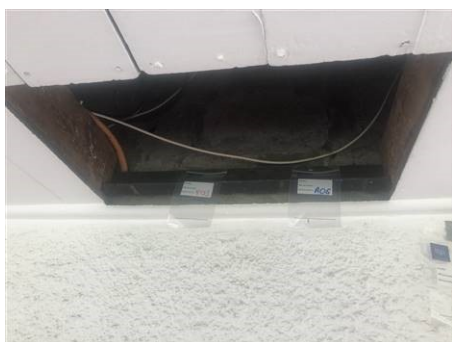
Matériaux : ZPSO-006
Prélèvement : A06
Description : Peinture noire / Charpente métallique de couverture
Localisation : Combles - Zone A
Résultat : Absence d'amiante

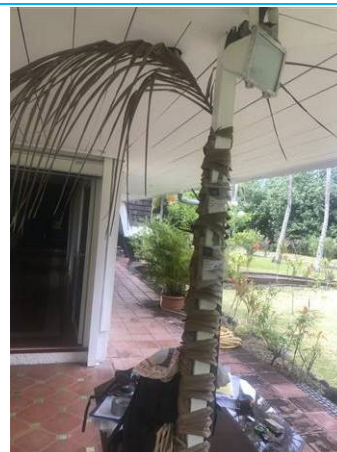
Matériaux : ZPSO-007
Prélèvement : A07
Description : Peintures blanche / Poteau métallique en bordure de galerie
Localisation : Rez de chaussée - Coursive zone A
Résultat : Absence d'amiante

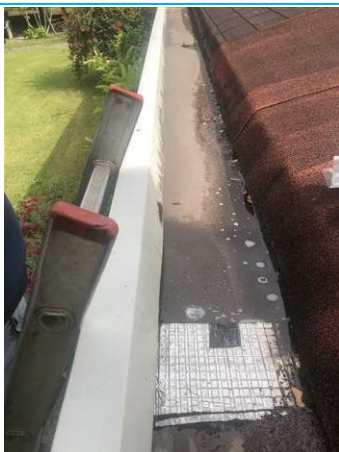
Matériaux : ZPSO-009

Description : Bande de réparation de type "Paxalu" en fond de chéneau

Localisation : Toiture - Zone B

Résultat : Absence d'amiante
